# Asbestinventarisatetest

August Vermeylenlaan 7/5, 2050 Antwerpen

Attestnummer : 20240105-000079.000

Uitgegeven op : 05.01.2024

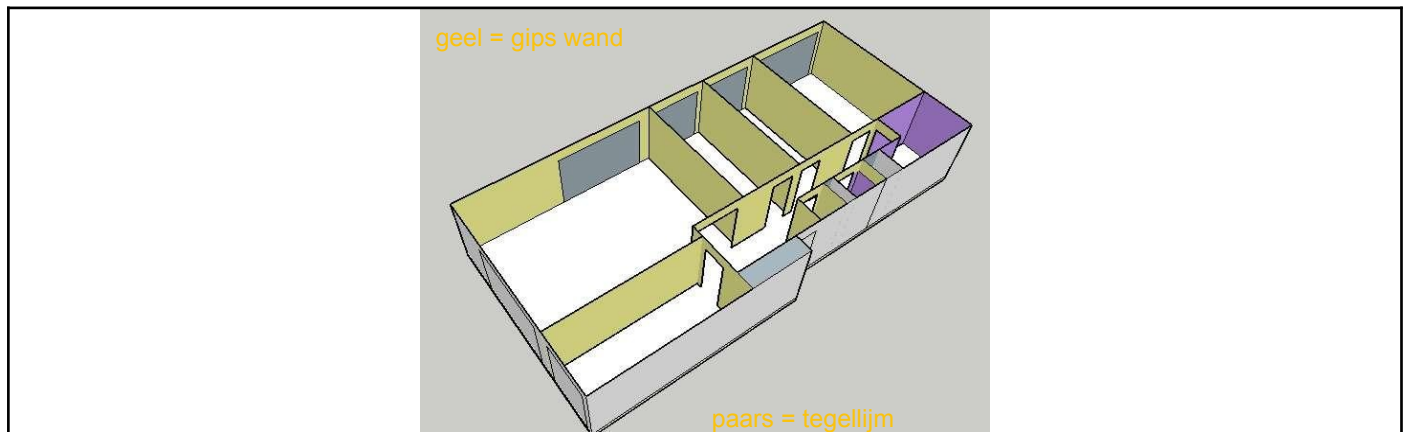
## Plan 1.2: gips wanden LV

| Beschrijving | Type | Actie |
|---|---|---|
| 1. tegellijm | Geen asbest | - |
| 2. gips wanden | Geen asbest | - |

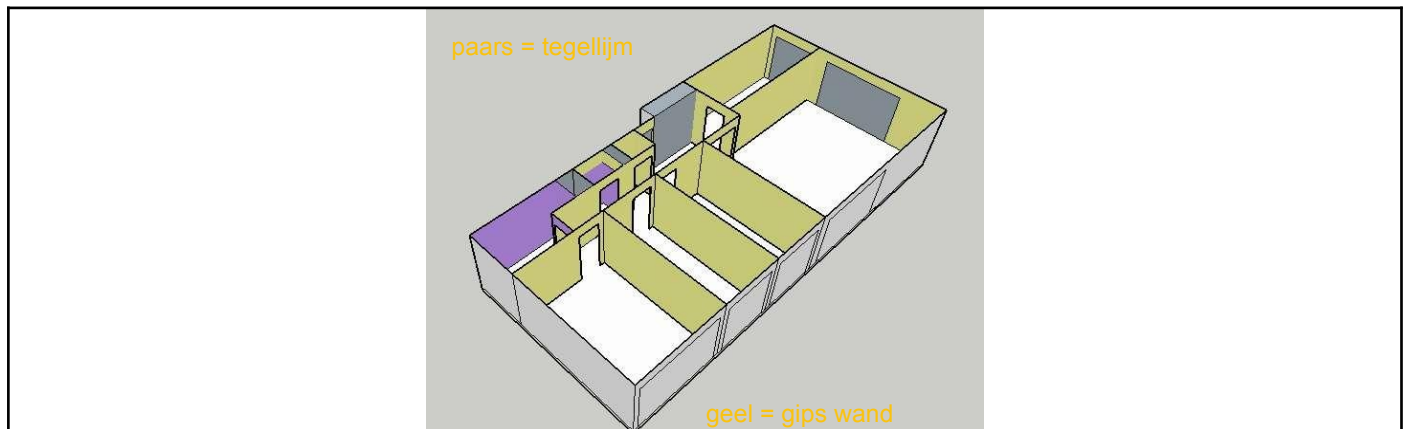
## Plan 1.3: gips wanden RA

| Beschrijving | Type | Actie |
|---|---|---|
| 1. tegellijm | Geen asbest | - |
| 2. gips wanden | Geen asbest | - |

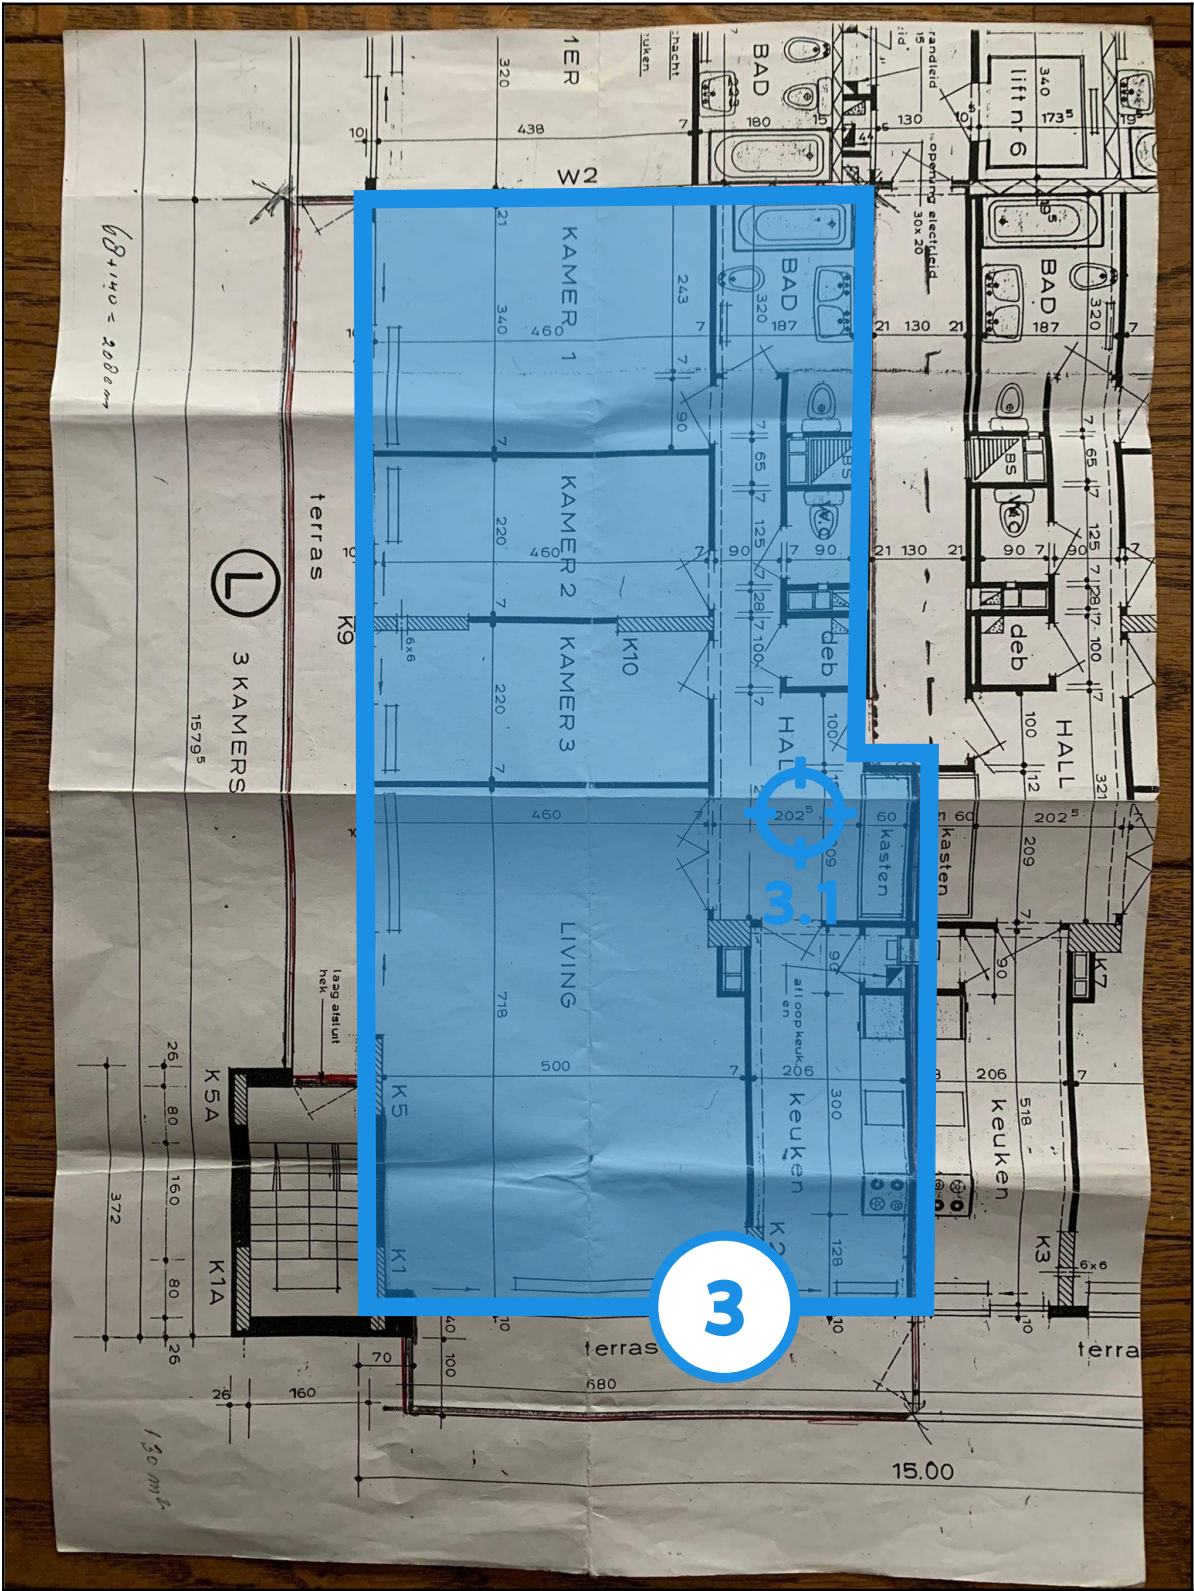
Plan 1.4: PHOTO-2023-12-29-14-25-21

| 3. gips plafonds | Geen asbest | - |
| 3.1 Code: avl7/5A-gips plafond | Puntmonster | - |

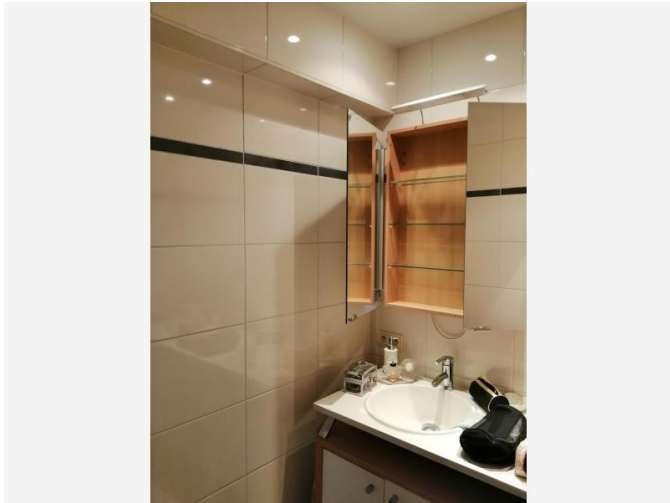
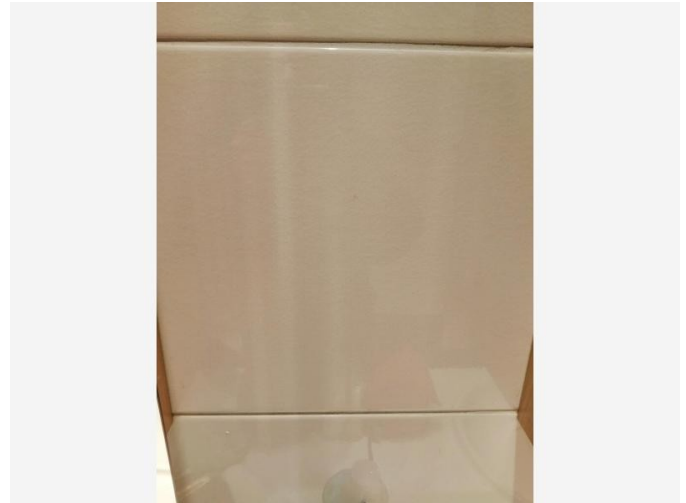
## Fiche 1: tegellijm

Geen asbest

Overzichtsfoto

Detailfoto

| # | Type | Referentie | Resultaat |
|---|---|---|---|
| 1.1 | Puntmonster | avl7/5A-tegellijm | Geen asbest |

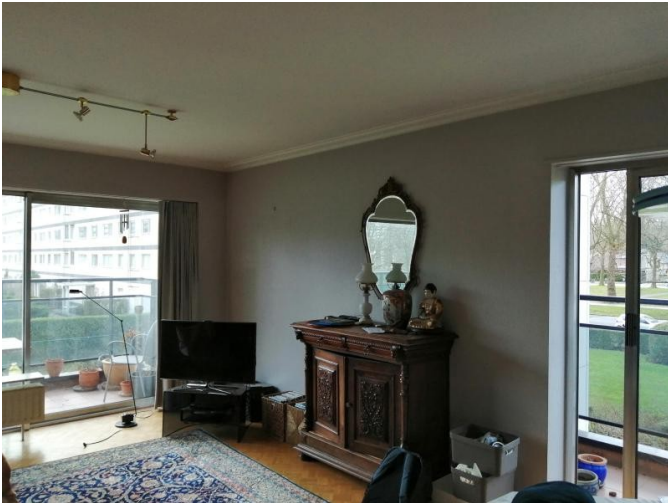
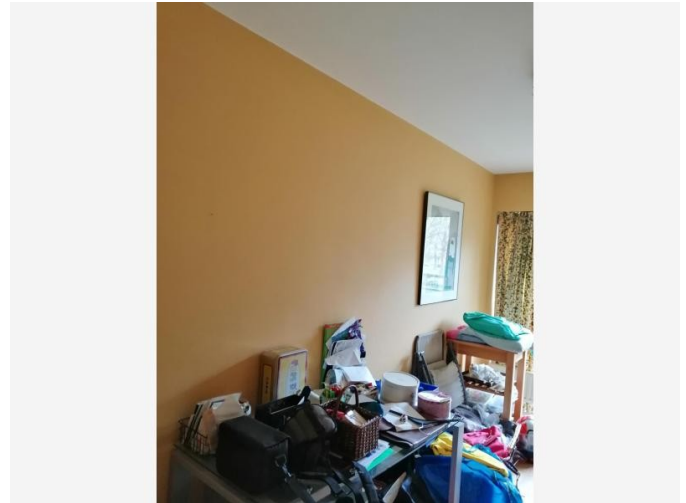
## Fiche 2: gips wanden

Geen asbest

Overzichtsfoto

Detailfoto

| # | Type | Referentie | Resultaat |
|---|---|---|---|
| 2.1 | Mengmonster | avl7/5A-gips wand | Geen asbest |

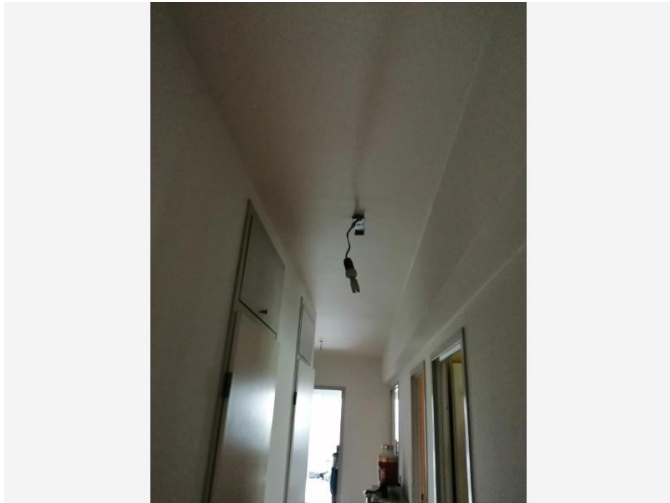
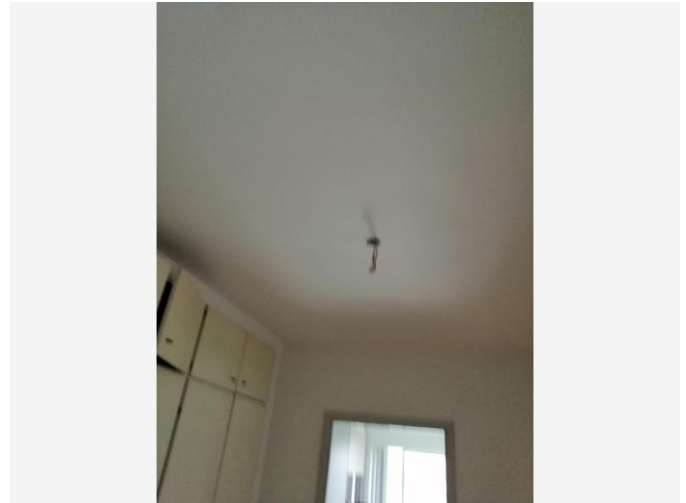
Overzichtsfoto

Detailfoto

Geen asbest

| # | Type | Referentie | Resultaat |
|---|---|---|---|
| 3.1 | Puntmonster | avl7/5A-gips plafond | Geen asbest |

| Opmerking | geen gipsbezetting in natte ruimtes |
