# Asbestinventarisatetest

Sint-Truidensesteenweg 283, 3300 Tienen

Attestnummer : 20240107-000086.000

Uitgegeven op : 07.01.2024

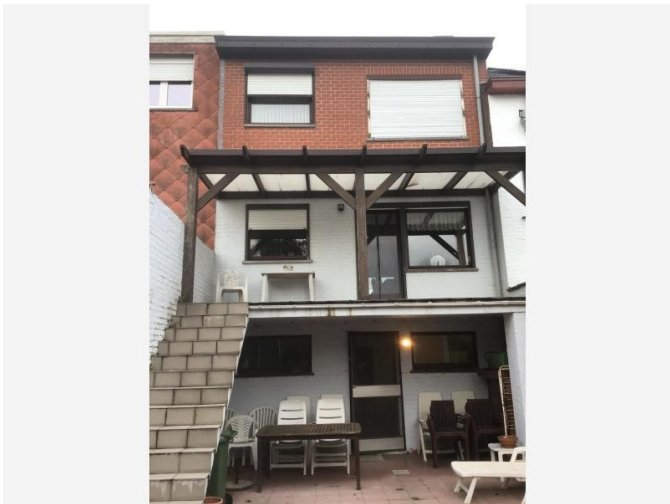
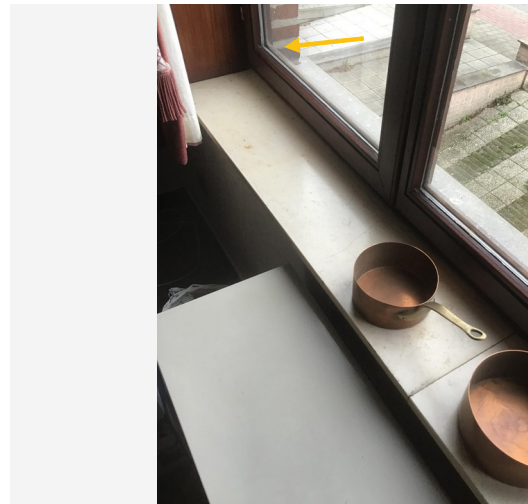
| Eindbeoordeling materiaalrisico | Verhoogd materiaalrisico en/of verhoogde kans op vezelvrijgave |

| Toestand van het materiaal | Matig beschadigd, matig verweerd |

| # | Type | Referentie | Resultaat |
|---|---|---|---|
| 1.1 | Puntmonster | MM03 | Chrysotiel |

| Beschrijving | Kit ramen |

| Opmerking | achteraan niv 2 |

Verwijderen

- Zorg voor een veilig beheer. Vermijd het beschadigen van het asbestmateriaal. Controleer de toestand jaarlijks op wijzigingen.

- Eenvoudige handelingen: mag via doe-het-zelf of door werknemer(s) met opleidingsattest eenvoudige handelingen  
Voor buitenschrijnwerk met asbesthoudende mastiek voorziet de wet geen verplichting om deze asbesthoudende toepassing te laten verwijderen door een firma met een opleidingsattest eenvoudige handelingen. U mag, in principe, ongeacht beschadigingen of vrije asbestvezels, deze asbesttoepassing zelf verwijderen met inachtneming van de nodige veiligheidsmaatregelen om uzelf en uw omgeving te beschermen. Een beschadigde asbesttoepassing in slechte staat kan makkelijk verder breken of vergruizen. Er komen dan schadelijke asbestvezels vrij die ingeademd kunnen worden.

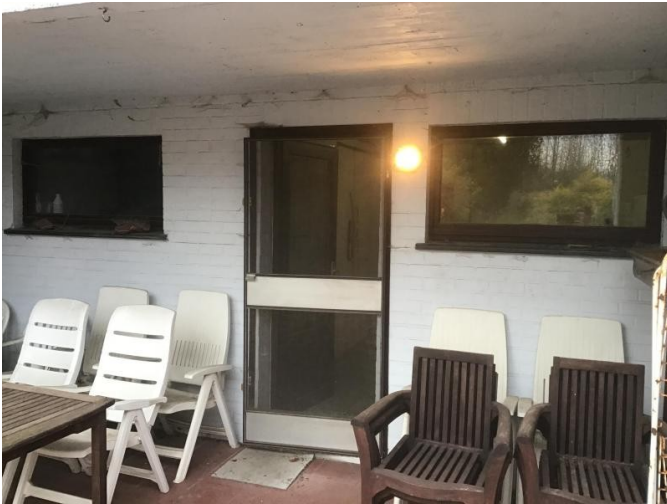
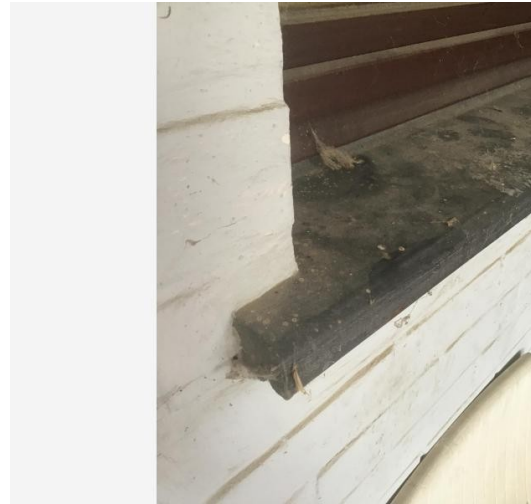
| Eindbeoordeling materiaalisico | Laag materiaalisico en/of verlaagde kans op vezelvrijgave |

| Toestand van het materiaal | Licht beschadigd, licht verweerd. Intact materiaal type Pical – asbestboard of categorie III 'gebondenheid' |

| # | Type | Referentie | Resultaat |
|---|---|---|---|
| 2.1 | Puntmonster | MM05 | Chrysotiel |

| Beschrijving | venstertabletten buiten niv 0 |

Zorgvuldig beheren

- Zorg voor een veilig beheer. Vermijd het beschadigen van het asbestmateriaal. Controleer de toestand jaarlijks op wijzigingen.

- Eenvoudige handelingen: mag via doe-het-zelf of door werknemer(s) met opleidingsattest eenvoudige handelingen  
Indien het asbestverdachte materiaal volledig intact is en er geen vrije asbestvezels zichtbaar zijn, voorziet de wet geen verplichting om deze asbestverdachte toepassing te laten verwijderen door een firma met een opleidingsattest eenvoudige handelingen. U mag, in principe, deze asbesttoepassing zelf verwijderen met in achtneming van de nodige veiligheidsmaatregelen om Uzelf en uw omgeving te beschermen. Tijdens het verwijderen van de asbesttoepassing moet het materiaal intact blijven.

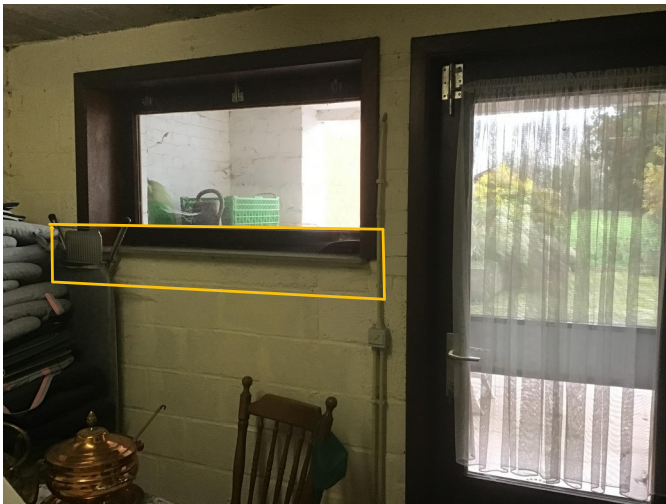
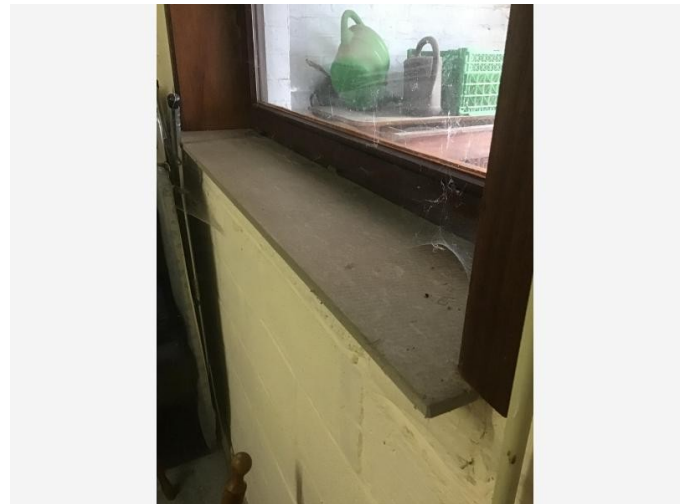
| Eindbeoordeling materiaalarisico | Zeer laag materiaalarisico en/of zeer lage kans op vezelvrijgave |

| Toestand van het materiaal | Onbeschadigd, niet verweerd |

| Beschrijving | Venstertabletten binnen niv 0 |

Zorgvuldig beheren

- Zorg voor een veilig beheer. Vermijd het beschadigen van het asbestmateriaal. Controleer de toestand jaarlijks op wijzigingen.

- Eenvoudige handelingen: mag via doe-het-zelf of door werknemer(s) met opleidingsattest eenvoudige handelingen  
Indien het asbestverdachte materiaal volledig intact is en er geen vrije asbestvezels zichtbaar zijn, voorziet de wet geen verplichting om deze asbestverdachte toepassing te laten verwijderen door een firma met een opleidingsattest eenvoudige handelingen. U mag, in principe, deze asbesttoepassing zelf verwijderen met in achtneming van de nodige veiligheidsmaatregelen om uzelf en uw omgeving te beschermen. Tijdens het verwijderen van de asbesttoepassing moet het materiaal intact blijven.

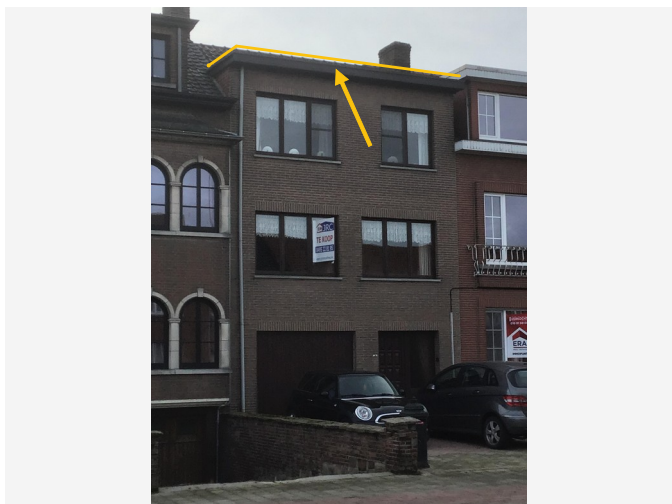
Situeringsfoto

**Reden:** Het te onderzoeken materiaal situeert zich hoger dan 3,50 m te rekenen vanaf een veilige ondergrond

**Uitleg van de asbestdeskundige:** Omwille van de hoogte is het inspectiegebied niet toegankelijk behalve met gespecialiseerd materiaal (hoogtewerker). Dit gespecialiseerde materiaal was niet ter plaatse tijdens het inspectiebezoek.

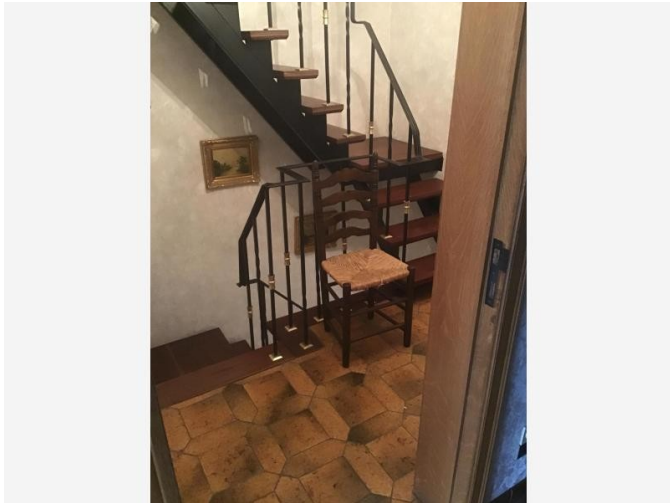
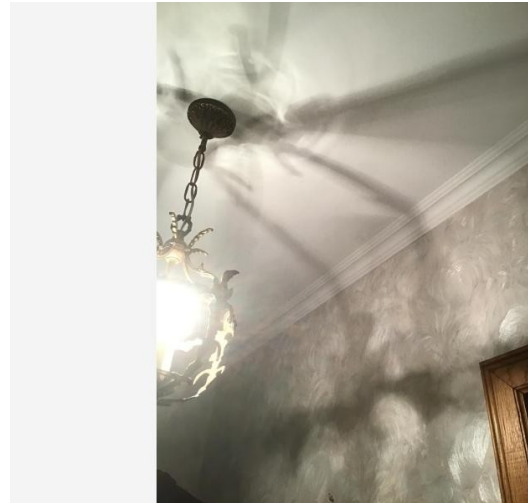
Geen asbest

| # | Type | Referentie | Resultaat |
|---|---|---|---|
| 6.1 | Mengmonster | MM02 | Geen asbest |

| Beschrijving | Plafondpleister |

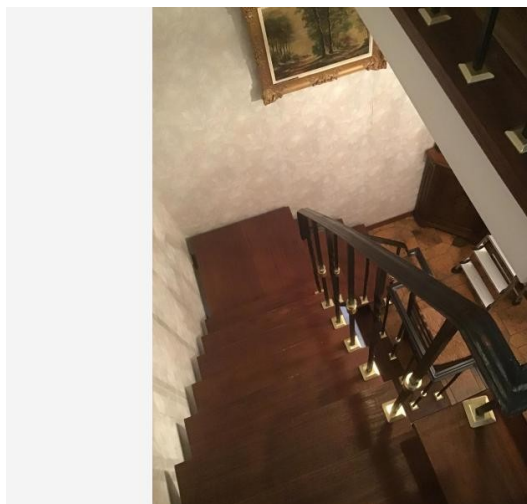
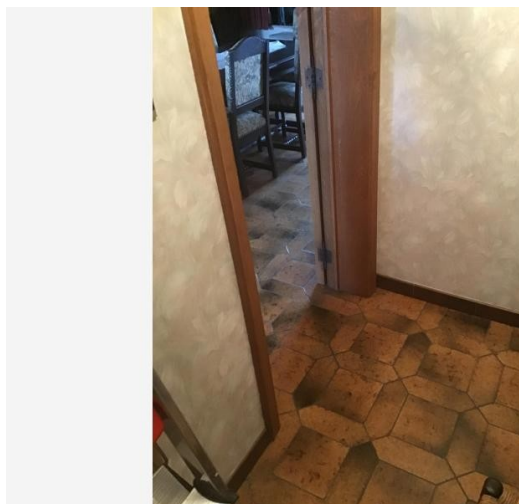
Geen asbest

| # | Type | Referentie | Resultaat |
|---|---|---|---|
| 7.1 | Mengmonster | MM01 | Geen asbest |

| Beschrijving | Muurpleister |

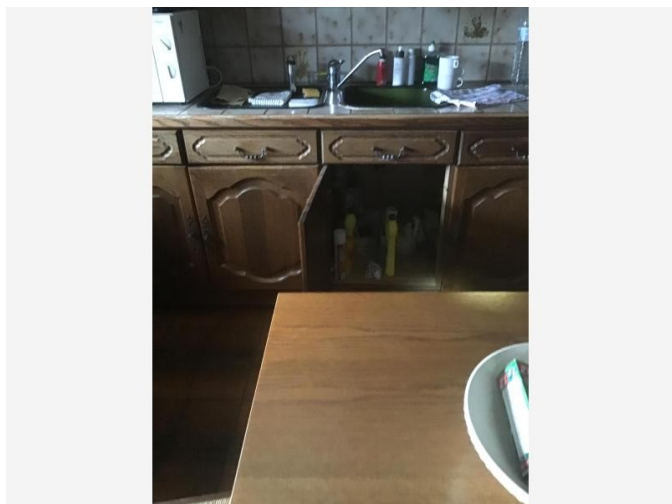
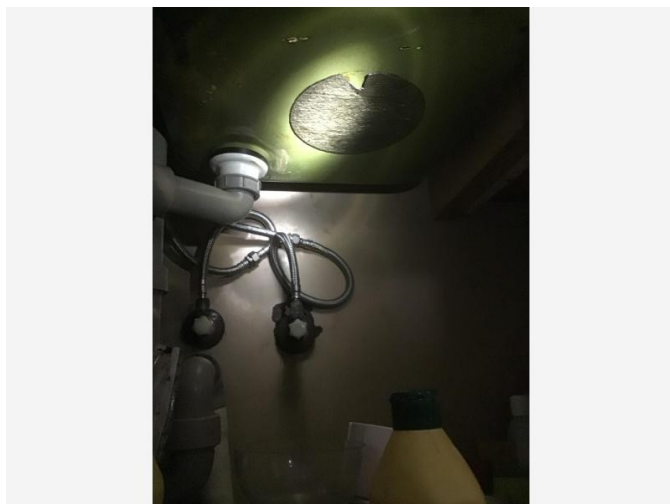
Geen asbest

| # | Type | Referentie | Resultaat |
|---|---|---|---|
| 8.1 | Puntmonster | MM04 | Geen asbest |

| Beschrijving | Anti-dreunmat keuken niv 1 |
