# Asbestinventarisatetest

Sint-Martinusstraat 42, 3300 Tienen

Attestnummer : 20240214-000171.000

Uitgegeven op : 14.02.2024

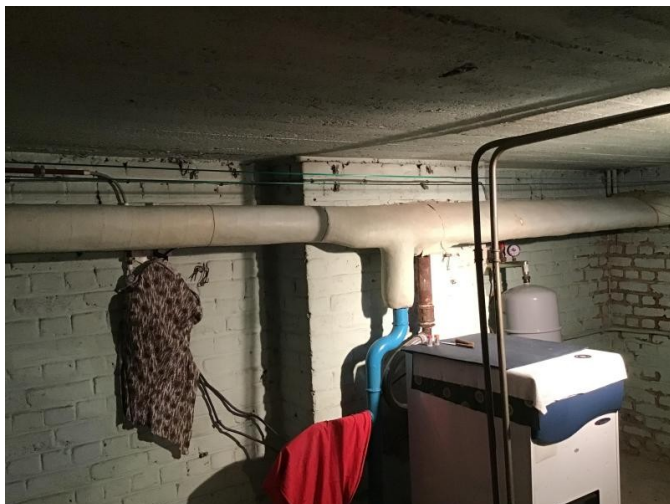
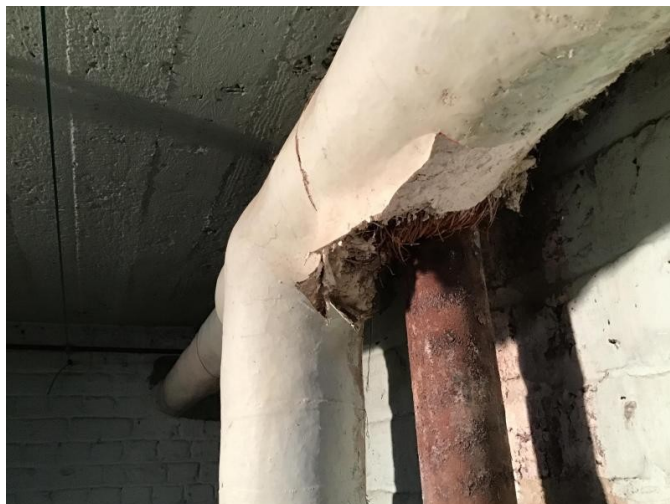
Overzichtsfoto

Detailfoto

Het asbestmateriaal valt onder de mijlpaal van 2034.

| Eindbeoordeling materiaalrisico | Verhoogd materiaalrisico en/of verhoogde kans op vezelvrijgave |

| Gebondenheid | Categorie 2: niet-hechtgebonden met matrix |
| Asbestsoort (vezeltype) | Amfibool aanwezig, uitgezonderd crocidoliet |
| Asbestconcentratie | Hoog ( $\geq 50\%$ ) |
| Afschermingsgraad van het gehele materiaal | Geheel of deels (ook) vrij aan de binnenlucht |
| Toestand van het materiaal | Licht beschadigd, licht verweerd. Intact materiaal type Pical – asbestboard of categorie III 'gebondenheid' |

| # | Type | Referentie | Resultaat |
|---|---|---|---|
| 1.1 | Mengmonster | MM05 | Amosiet, Chrysotiel |

| Beschrijving | Kelder - Leidingsisolatie |
| Asbestmateriaal | In-situ afwerkingslagen - Thermische isolatie |

Verwijderen

- Zorg voor een veilig beheer. Vermijd het beschadigen van het asbestmateriaal. Controleer de toestand jaarlijks op wijzigingen.
- Scherm in afwachting van verwijdering het asbestmateriaal af van luchtstromingen en verstoring: bijvoorbeeld door het te verpakken, te fixeren, af te dekken, signalisatie - afbakening aan te brengen, ...

- Hermetische zone (erkend asbestverwijderaar)  
Het verwijderen van de leidingisolatie moet gebeuren door bedrijven erkend voor werken van afbraak of verwijdering van asbest en/of materialen die asbest bevatten.

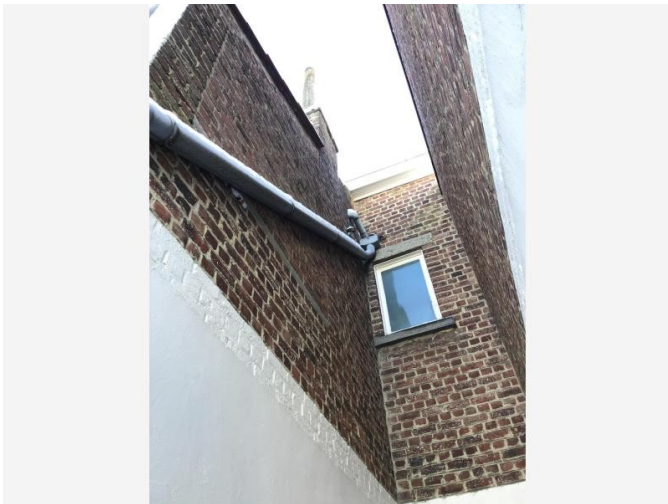
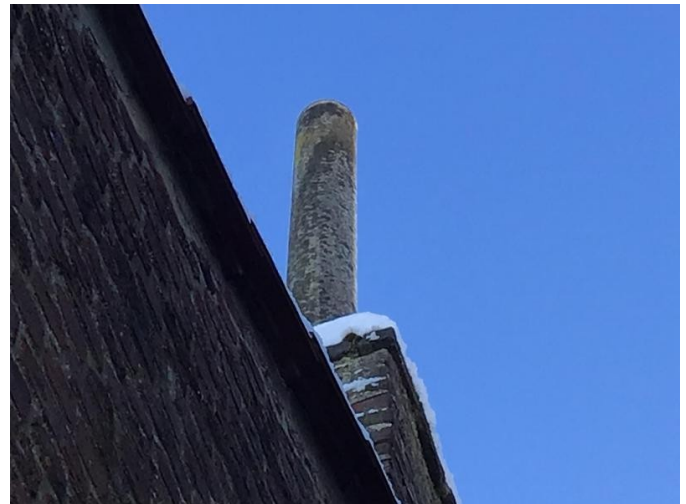
Overzichtsfoto

Detailfoto

Het asbestmateriaal valt onder de mijlpaal van 2034.

| Eindbeoordeling materiaalrisico | Laag materiaalrisico en/of verlaagde kans op vezelvrijgave |

| Gebondenheid | Categorie 1: hechtgebonden in oorsprong |
| Asbestsoort (vezeltype) | Crocidoliet aanwezig |
| Asbestconcentratie | Laag (< 50%) |
| Toestand van het materiaal | Licht beschadigd, licht verweerd. Intact materiaal type Pical – asbestboard of categorie III 'gebondenheid' |

| Beschrijving | Dak - Cementbuis schouw |
| Asbestmateriaal | Rookgaskanaal |

Verwijderen

- Zorg voor een veilig beheer. Vermijd het beschadigen van het asbestmateriaal. Controleer de toestand jaarlijks op wijzigingen.
- Zorg voor een veilig beheer en verwijder dit asbestmateriaal wanneer het bij werken eenvoudig bereikbaar wordt. Controleer de toestand jaarlijks op wijzigingen.

- Eenvoudige handelingen: mag via doe-het-zelf of door werknemer(s) met opleidingsattest eenvoudige handelingen  
Voor een asbestverdacht rookafvoerkanaal voorziet de wet geen verplichting om deze asbestverdachte toepassing te laten verwijderen door een firma met een opleidingsattest eenvoudige handelingen. U mag, in principe, ongeacht beschadigingen of vrije asbestvezels, deze asbesttoepassing zelf verwijderen met inachtneming van de nodige veiligheidsmaatregelen om uzelf en uw omgeving te beschermen. Een beschadigde asbesttoepassing in slechte staat kan makkelijk verder breken of vergruizen. Er komen dan schadelijke asbestvezels vrij die ingeademd kunnen worden.

De verwijdering van het materiaal moet met de nodige zorg en veiligheidsvoorzieningen gebeuren.

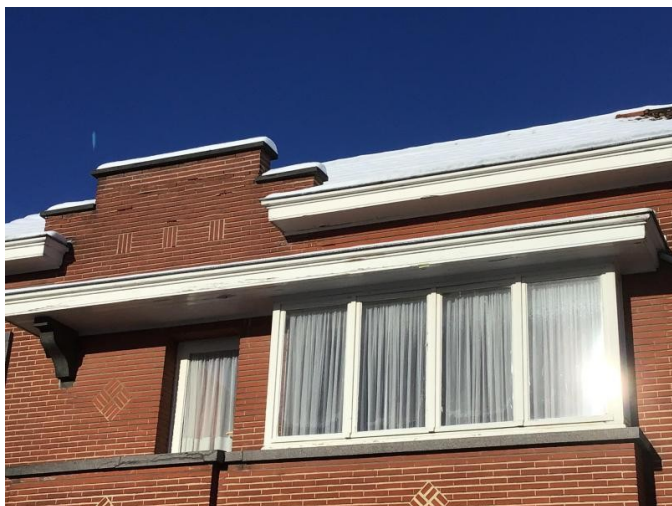
*Situeringsfoto*

#### Permanente beperking

**Reden:** Het te onderzoeken materiaal situeert zich hoger dan 3,50 m te rekenen vanaf een veilige ondergrond

**Uitleg van de asbestdeskundige:** De goten zijn niet veilig bereikbaar en als gevolg dus niet inspecteerbaar vanop een veilige hoogte.

Wanneer bij werken de goten eenvoudig bereikbaar worden, kan er op dat moment gecheckt worden of er asbestverdachte materialen aanwezig zijn en laten bemonsteren indien nodig. Dit behoort momenteel niet tot onze opdracht.

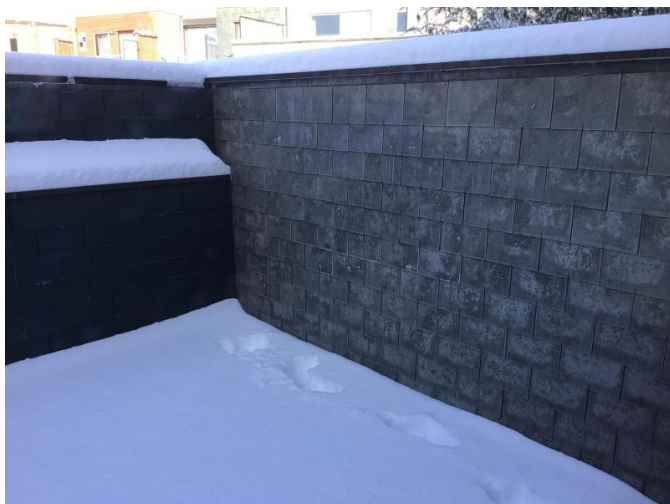
Deze leien zijn nieuw en niet asbest-houdend. De leien aan de zijkant zijn glanzend. Er zijn geen vezels aanwezig.

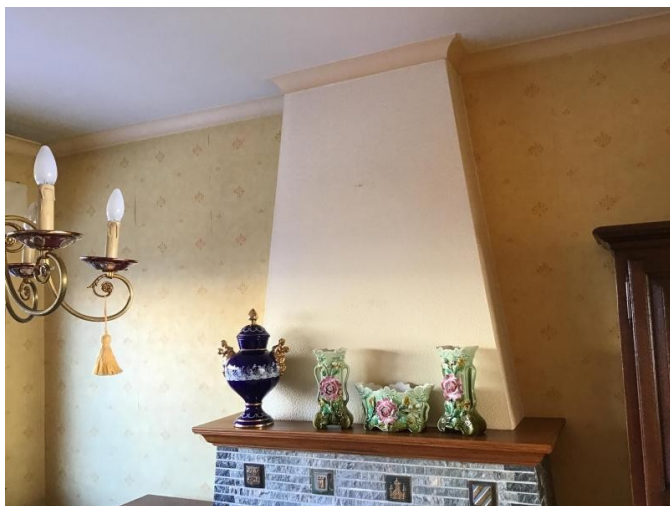
De plaat kan niet geïdentificeerd worden zonder destructief te werk te gaan.

Wanneer bij werken de afwerking verwijderd wordt, kan er op dat moment gecheckt worden of de plaat asbestverdacht is en laten bemonsteren indien nodig. Dit behoort momenteel niet tot onze opdracht.

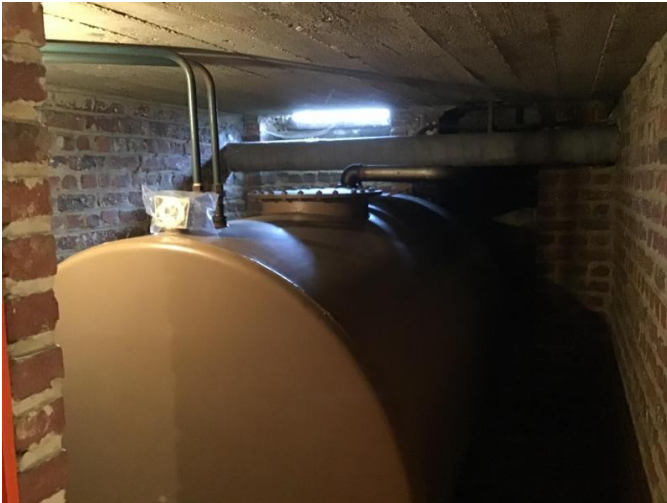
De pakking kan niet geïdentificeerd worden zonder destructief te werk te gaan.

Wanneer bij werken de flenzen verwijderd worden, kan er op dat moment gecheckt worden of de pakking asbestverdacht is en laten bemonsteren indien nodig. Dit behoort momenteel niet tot onze opdracht.

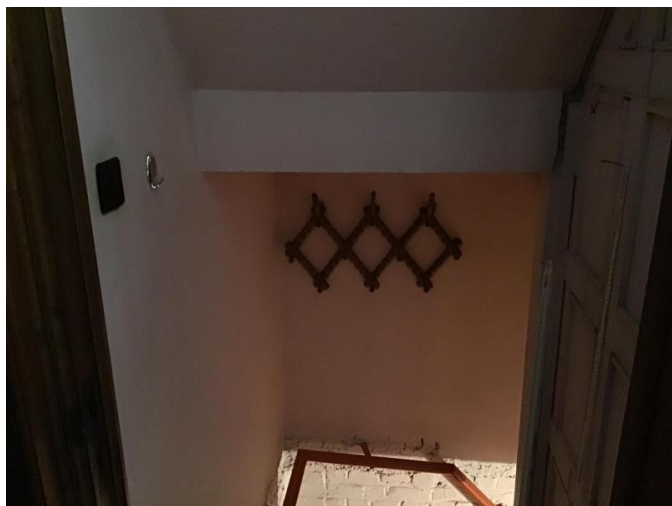
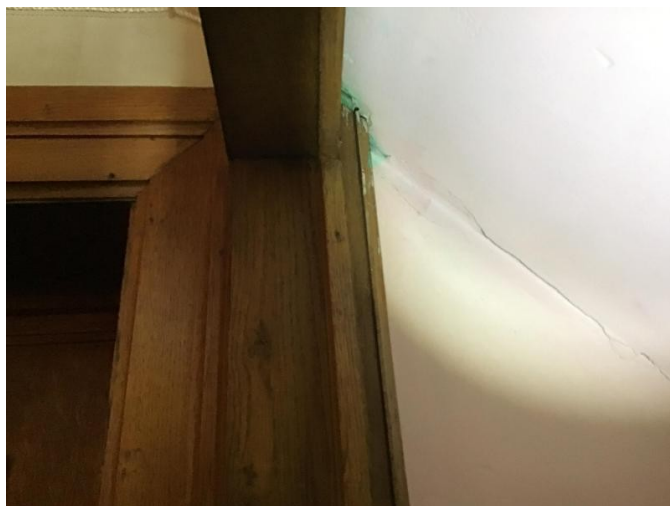
## Fiche 7: Trap - Plaat onder trap

Overzichtsfoto

Detailfoto

Geen asbest

| # | Type | Referentie | Resultaat |
|---|---|---|---|
| 7.1 | Puntmonster | MM04 | Geen asbest |

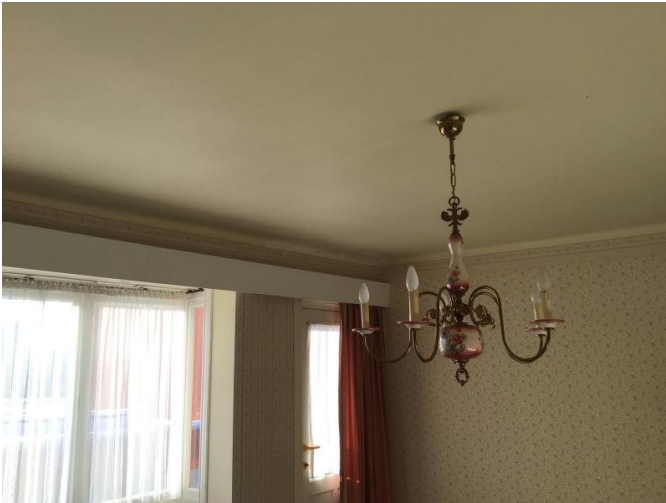
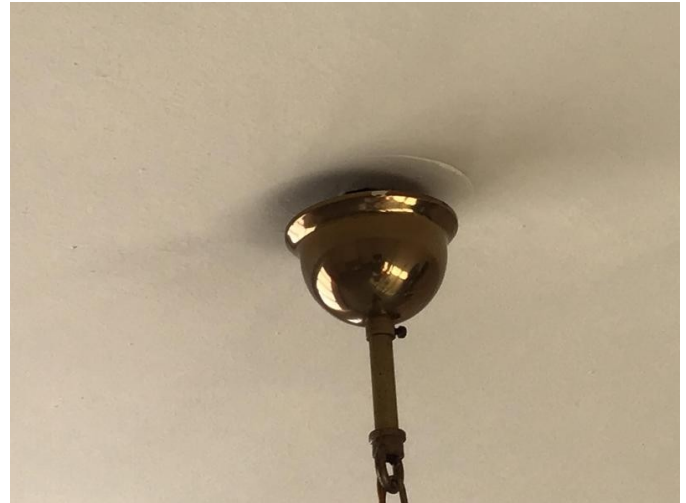
## Fiche 8: Pleisterwerk plafonds

Overzichtsfoto

Detailfoto

Geen asbest

| # | Type | Referentie | Resultaat |
|---|---|---|---|
| 8.1 | Mengmonster | MM02 | Geen asbest |

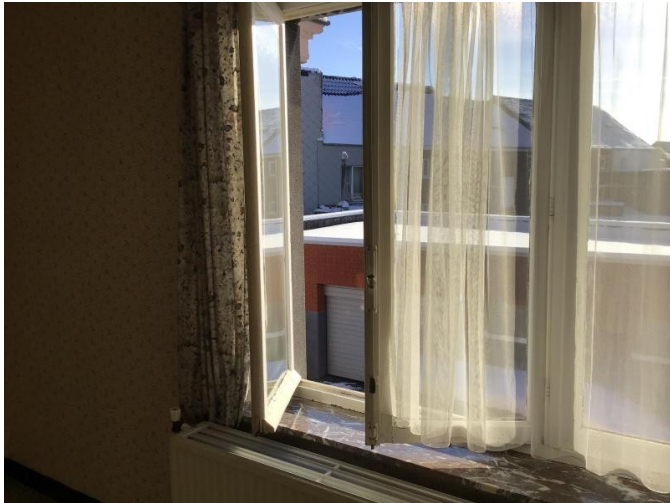
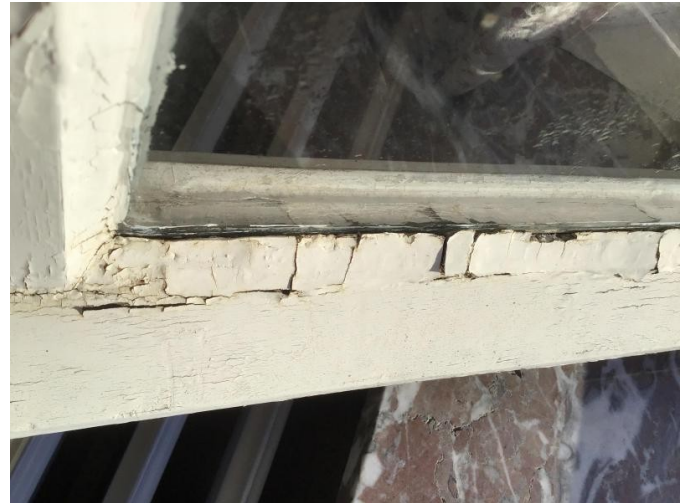
Overzichtsfoto

Detailfoto

Geen asbest

| # | Type | Referentie | Resultaat |
|---|---|---|---|
| 10.1 | Mengmonster | MM03 | Geen asbest |
