# Asbestinventarisatetest

Oplintersesteenweg 191/8, 3300 Tienen

Attestnummer : 20230209-000081.000

Uitgegeven op : 09.02.2023

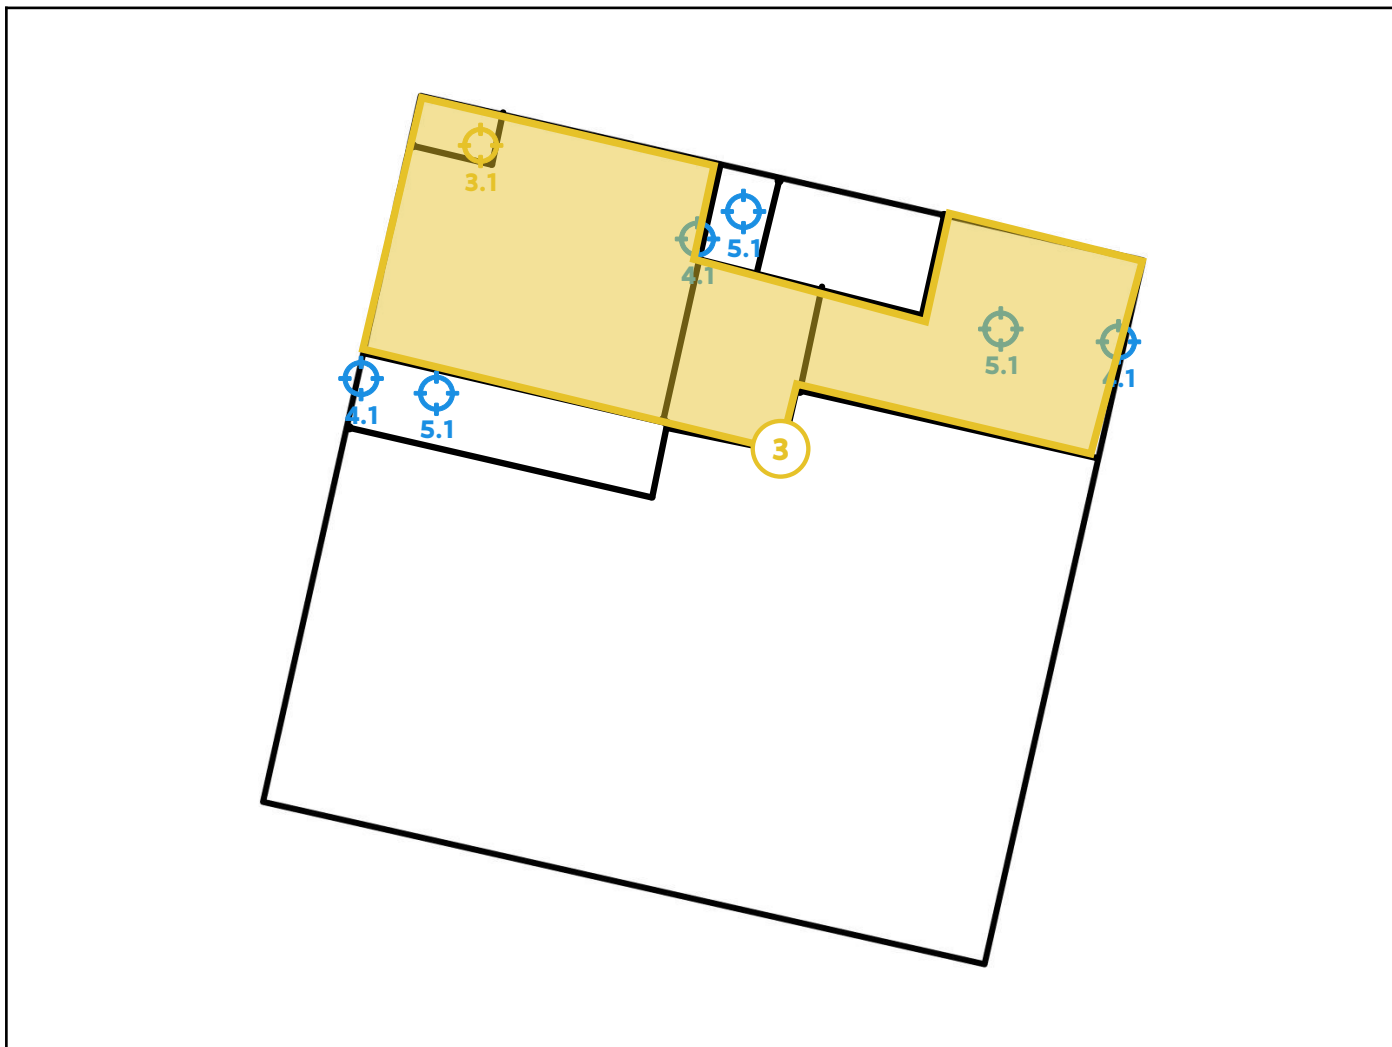
## Plan 1.1: Appartement

| Beschrijving | Type | Actie |
|---|---|---|
| 3. F3 vinyl + zwarte lijm | Asbestmateriaal | Zorgvuldig beheren |
| 4. F1 Pleisterwerk muren | Geen asbest | - |
| 5. F2 pleisterwerk Plafonds | Geen asbest | - |

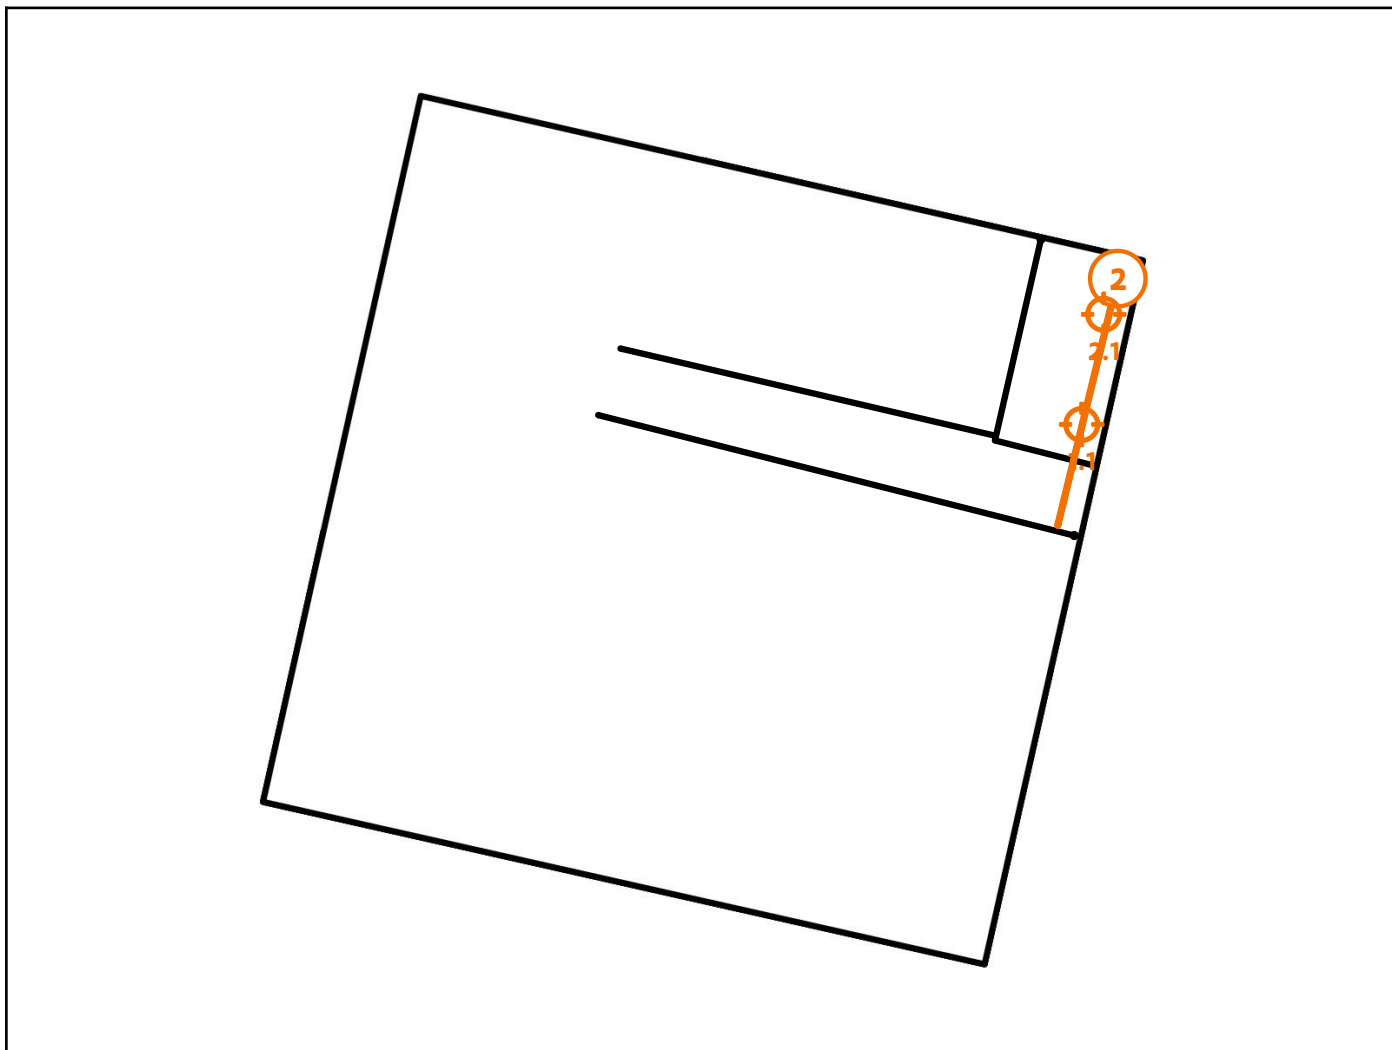
## Plan 1.2: opslag

| Beschrijving | Type | Actie |
|---|---|---|
| 1. F5 Gipsisolatie bochten | Asbestmateriaal | Verwijderen |
| 2. F4 Gipsisolatie rechte stukken | Asbestmateriaal | Verwijderen |

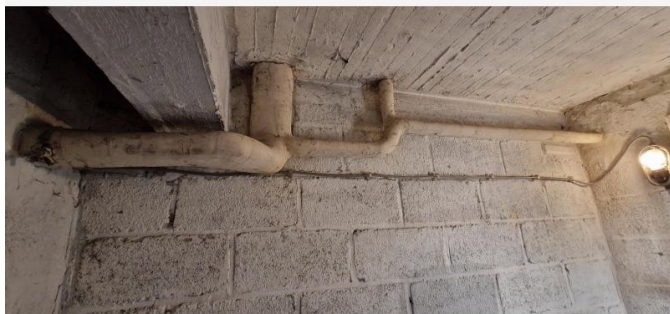
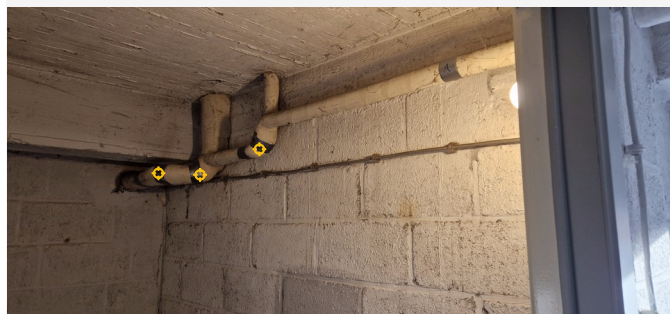
Het asbestmateriaal valt onder de mijlpaal van 2034.

| Eindbeoordeling materiaalarisico | Verhoogd materiaalarisico en/of verhoogde kans op vezelvrijgave |

| Gebondenheid | Categorie 2: niet-hechtgebonden met matrix |
| Asbestsoort (vezeltype) | Amfibool aanwezig, uitgezonderd crocidoliet |
| Asbestconcentratie | Laag (< 50%) |
| Afschermingsgraad van het gehele materiaal | Geheel of deels (ook) vrij aan de binnenlucht |
| Toestand van het materiaal | Licht beschadigd, licht verweerd. Intact materiaal type Pical – asbestboard of categorie III 'gebondenheid' |

| # | Type | Referentie | Resultaat |
|---|---|---|---|
| 1.1 | Mengmonster | Staal 5 | Amosiet |

| Beschrijving | F5 Gipsisolatie bochten |
| Asbestmateriaal | In-situ afwerkingslagen - Thermische isolatie |

- Zorg voor een veilig beheer. Vermijd het beschadigen van het asbestmateriaal. Controleer de toestand jaarlijks op wijzigingen.
- Verwijder dit asbestmateriaal zo snel mogelijk. Volg de toestand goed op.

- Hermetische zone (erkend asbestverwijderaar) losgebonden

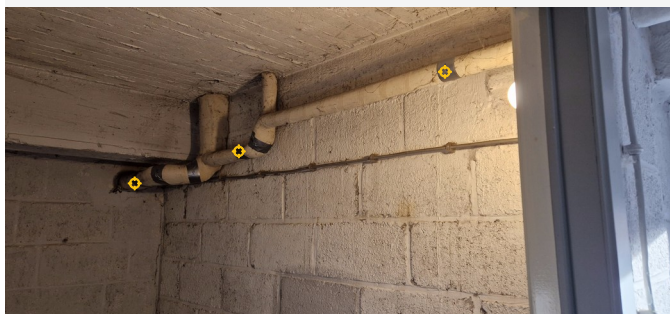
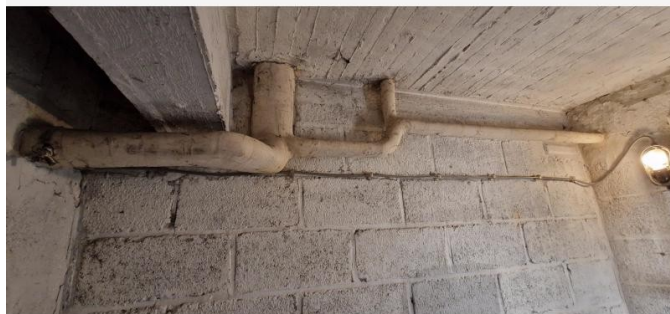
Het asbestmateriaal valt onder de mijlpaal van 2034.

| Eindbeoordeling materiaalrisico | Verhoogd materiaalrisico en/of verhoogde kans op vezelvrijgave |

| Gebondenheid | Categorie 2: niet-hechtgebonden met matrix |
| Asbestsoort (vezeltype) | Amfibool aanwezig, uitgezonderd crocidoliet |
| Toestand van het materiaal | Licht beschadigd, licht verweerd. Intact materiaal type Pical – asbestboard of categorie III 'gebondenheid' |

| # | Type | Referentie | Resultaat |
|---|---|---|---|
| 2.1 | Mengmonster | Staal 4 | Amosiet |

| Beschrijving | F4 Gipsisolatie rechte stukken |
| Asbestmateriaal | In-situ afwerkingslagen - Thermische isolatie |

- Zorg voor een veilig beheer. Vermijd het beschadigen van het asbestmateriaal. Controleer de toestand jaarlijks op wijzigingen.
- Verwijder dit asbestmateriaal zo snel mogelijk. Volg de toestand goed op.

- Hermetische zone (erkend asbestverwijderaar)  
Losgebonden

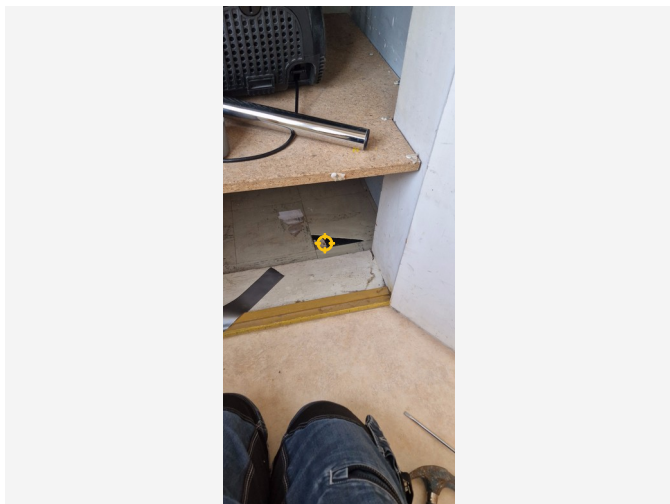
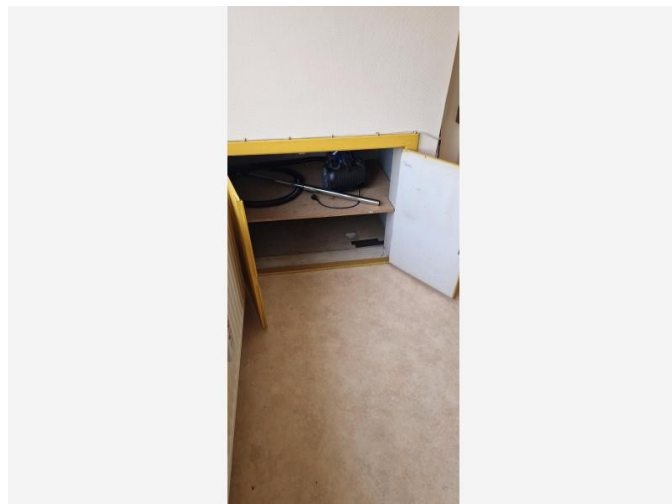
Het asbestmateriaal valt onder de mijlpaal van 2040.

| Eindbeoordeling materiaalrisico | Zeer laag materiaalrisico en/of zeer lage kans op vezelvrijgave |

| Gebondenheid | Categorie 1: hechtgebonden in oorsprong |
| Asbestsoort (vezeltype) | Alleen chrysotiel |
| Toestand van het materiaal | Onbeschadigd, niet verweerd |

| # | Type | Referentie | Resultaat |
|---|---|---|---|
| 3.1 | Puntmonster | Staal 3 | Chrysotiel |

| Beschrijving | F3 vinyl + zwarte lijm |
| Asbestmateriaal | Prefab - afwerking - Tegel |

- Zorg voor een veilig beheer. Vermijd het beschadigen van het asbestmateriaal. Controleer de toestand jaarlijks op wijzigingen.
- Zorg voor een veilig beheer en verwijder dit asbestmateriaal wanneer het bij werken eenvoudig bereikbaar wordt. Controleer de toestand jaarlijks op wijzigingen.

- Hermetische zone (erkend asbestverwijderaar)  
zie codex

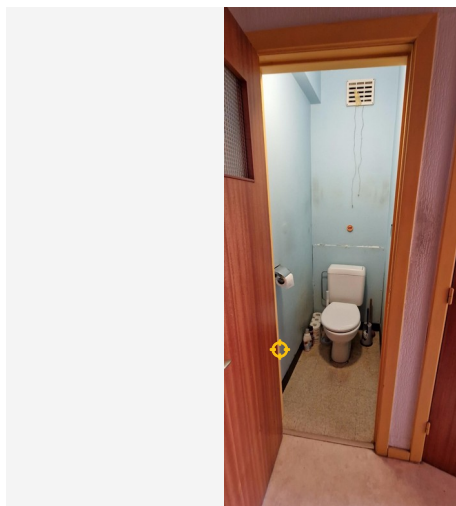
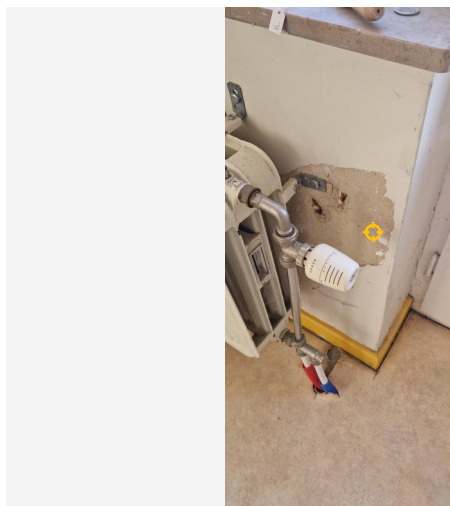
## Fiche 4: F1 Pleisterwerk muren

Geen asbest

| # | Type | Referentie | Resultaat |
|---|---|---|---|
| 4.1 | Mengmonster | Staal 1 | Geen asbest |

| Beschrijving | F1 Pleisterwerk muren |

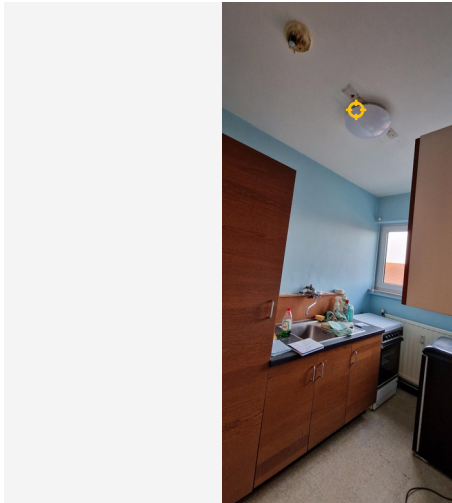
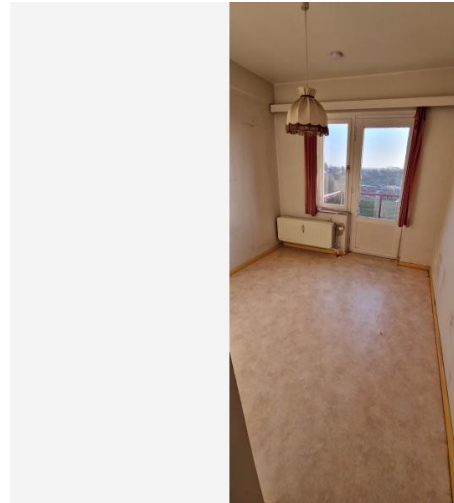
## Fiche 5: F2 pleisterwerk Plafonds

Geen asbest

| # | Type | Referentie | Resultaat |
|---|---|---|---|
| 5.1 | Mengmonster | Staal 2 | Geen asbest |

| Beschrijving | F2 pleisterwerk Plafonds |
