# Asbestinventarisatetest

Lode Zielenslaan 30, 2050 Antwerpen

Attestnummer : 20240215-000371.000

Uitgegeven op : 15.02.2024

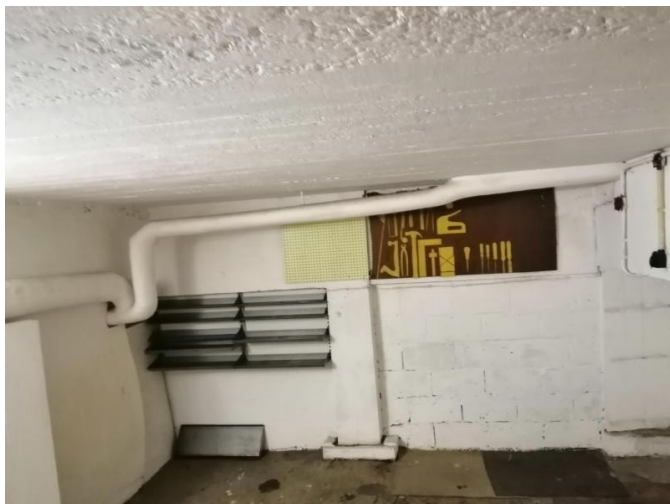
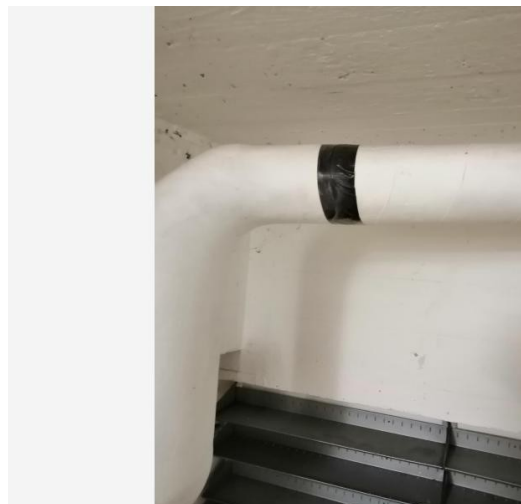
Het asbestmateriaal valt onder de mijlpaal van 2034.

Verwijderen

| Eindbeoordeling materiaalrisico | Zeer laag materiaalrisico en/of zeer lage kans op vezelvrijgave |

| Gebondenheid | Categorie 2: niet-hechtgebonden met matrix |
| Asbestsoort (vezeltype) | Crocidoliet aanwezig |
| Toestand van het materiaal | Onbeschadigd, niet verweerd |

| # | Type | Referentie | Resultaat |
|---|---|---|---|
| 1.1 | Mengmonster | LZL30A-leidingisolatie | Amosiet, Crocidoliet, Chrysotiel |

| Beschrijving | leidingisolatie |

- Zorg voor een veilig beheer. Vermijd het beschadigen van het asbestmateriaal. Controleer de toestand jaarlijks op wijzigingen.

- Hermetische zone (erkend asbestverwijderaar)  
niet-hechtgebonden toepassing in binnenomgeving

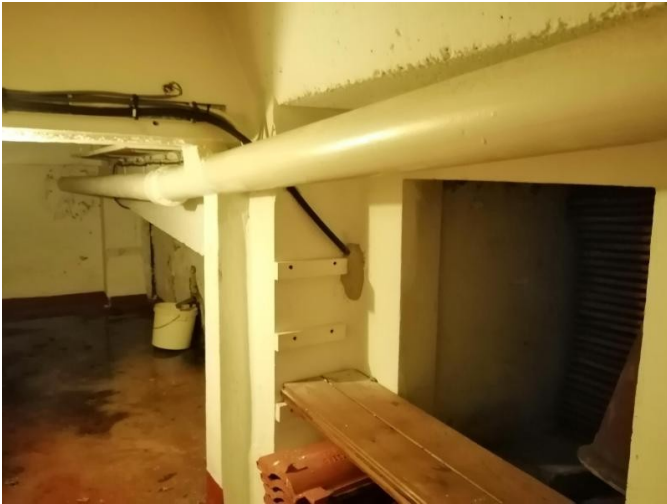
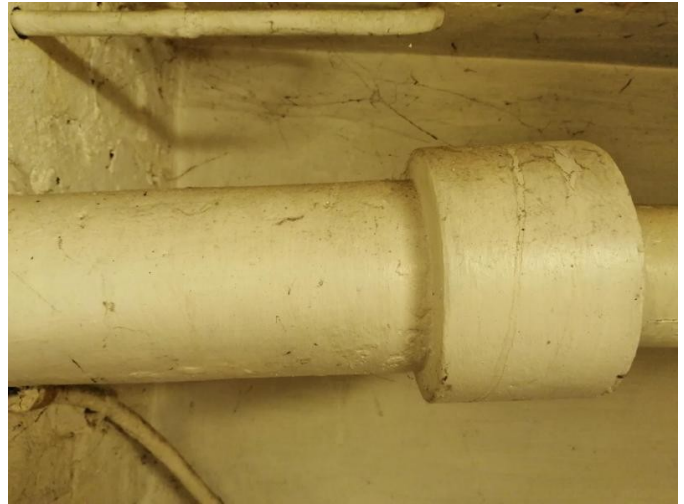
Het asbestmateriaal valt onder de mijlpaal van 2040.

Zorgvuldig beheren

| Eindbeoordeling materiaalarisico | Zeer laag materiaalarisico en/of zeer lage kans op vezelvrijgave |

| Gebondenheid | Categorie 1: hechtgebonden in oorsprong |
| Toestand van het materiaal | Onbeschadigd, niet verweerd |

| Beschrijving | buis kelder |

- Zorg voor een veilig beheer. Vermijd het beschadigen van het asbestmateriaal. Controleer de toestand jaarlijks op wijzigingen.

- Eenvoudige handelingen: mag via doe-het-zelf of door werknemer(s) met opleidingsattest eenvoudige handelingen hechtgebonden (cement) toepassing, vrijgave vezels bij verwijderen buisstuk is minimaal. Breek de buis niet!

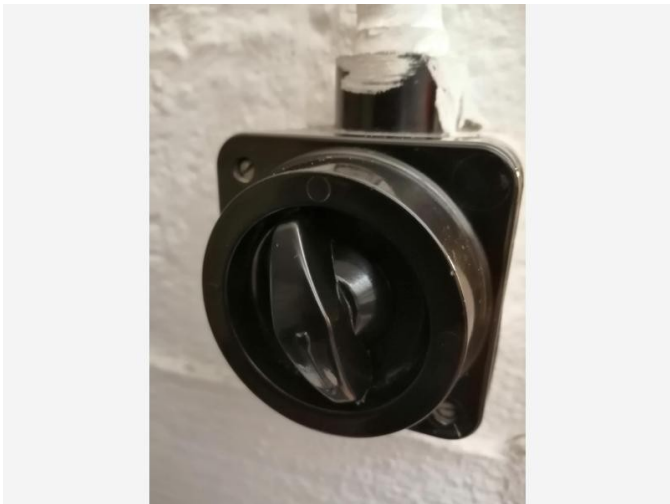
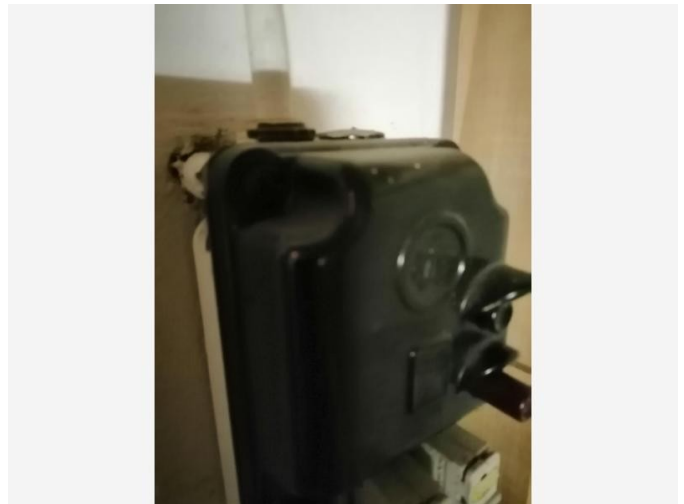
Het asbestmateriaal valt onder de mijlpaal van 2040.

Zorgvuldig beheren

| Eindbeoordeling materiaalarisico | Laag materiaalarisico en/of verlaagde kans op vezelvrijgave |

| Afschermingsgraad van het gehele materiaal | Geheel of deels (ook) vrij aan de binnenlucht |
| Toestand van het materiaal | Onbeschadigd, niet verweerd |

| Beschrijving | bakeliet electrisch installatiemateriaal |

- Zorg voor een veilig beheer. Vermijd het beschadigen van het asbestmateriaal. Controleer de toestand jaarlijks op wijzigingen.

- Eenvoudige handelingen: mag via doe-het-zelf of door werknemer(s) met opleidingsattest eenvoudige handelingen na spanningsloos plaatsen toepassing in geheel verwijderen en afvoeren

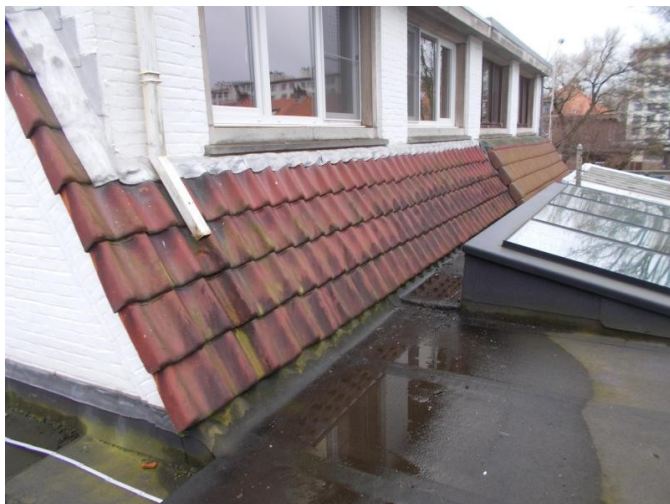
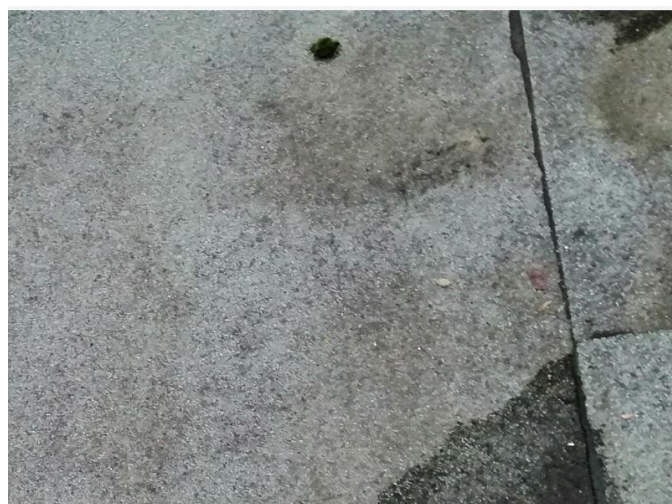
Het asbestmateriaal valt onder de mijlpaal van 2040.

Zorgvuldig beheren

| Eindbeoordeling materiaalisico | Laag materiaalisico en/of verlaagde kans op vezelvrijgave |

| Afschermingsgraad van het gehele materiaal | Geheel of deels vrij aan de buitenlucht |
| Toestand van het materiaal | Licht beschadigd, licht verweerd. Intact materiaal type Pical – asbestboard of categorie III 'gebondenheid' |

| Beschrijving | bitumen plat dak |
| Eenvoudig bereikbaar | Nee <ul style="list-style-type: none"><li>Verwijdering tast de bouwkundige integriteit aan.</li></ul> |

- Zorg voor een veilig beheer. Vermijd het beschadigen van het asbestmateriaal. Controleer de toestand jaarlijks op wijzigingen.

- Eenvoudige handelingen: mag via doe-het-zelf of door werknemer(s) met opleidingsattest eenvoudige handelingen  
hechtgebonden bitumen, bovendien in buitenlucht.

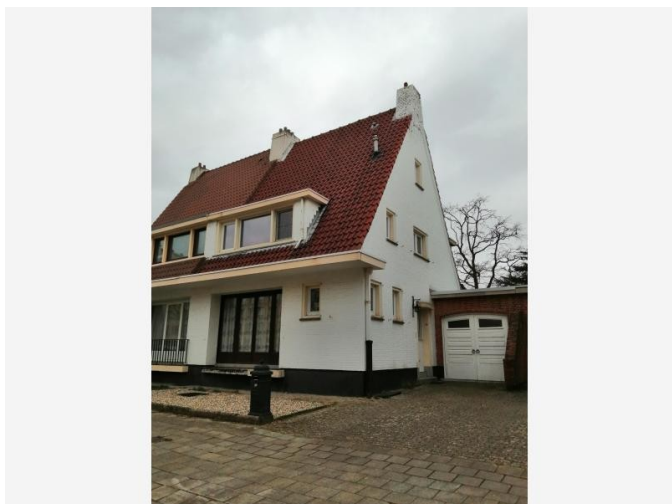
**Reden:** Het te onderzoeken materiaal situeert zich hoger dan 3,50 m te rekenen vanaf een veilige ondergrond

**Uitleg van de asbestdeskundige:** Vanaf voorgevel + 3,5m, vanaf achtergevel niet bereikbaar gezien de lichtkoepels in de platte daken.

| (Asbest)materiaal | Plaat, paneel, tablet - Type Menuiserie |
| Karakterisatie | Asbest (verdacht) |

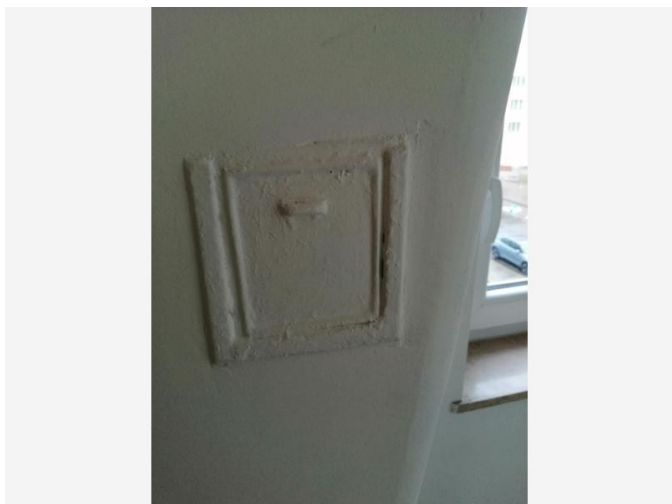
roetluik in metaal

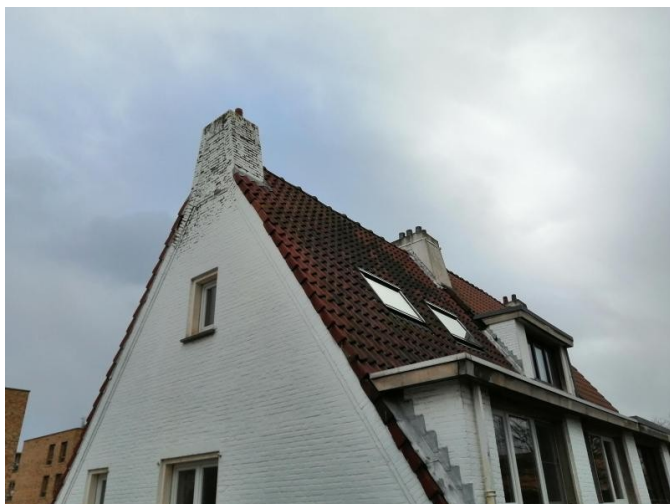
schouwwhoed - trekregelaar in terracotta

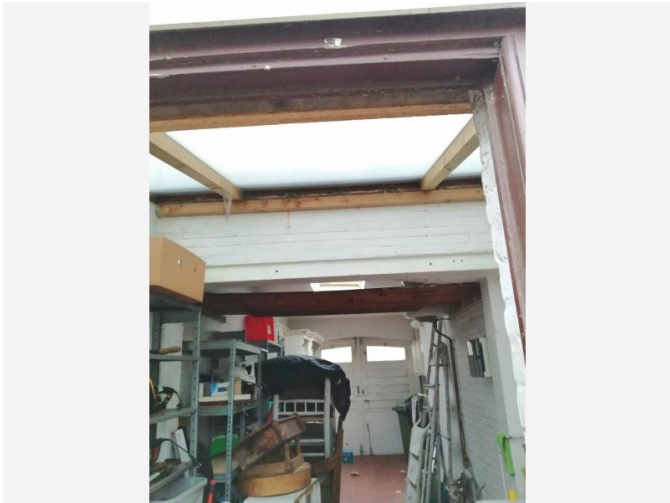
schuin dakje uitbouw gagare in polycarbonaat

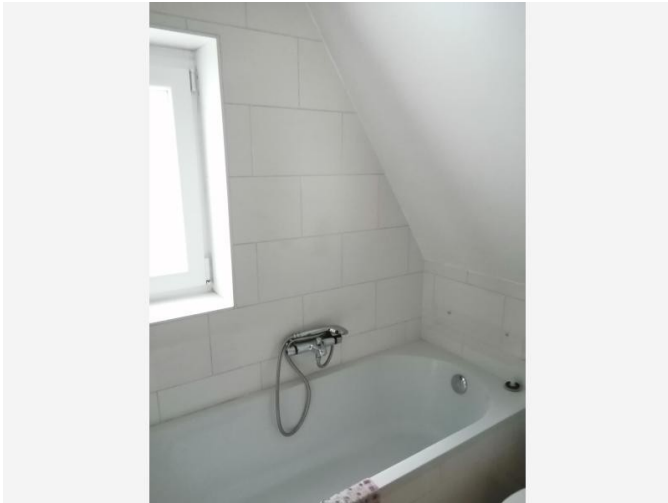
tegellijm niet waarneembaar

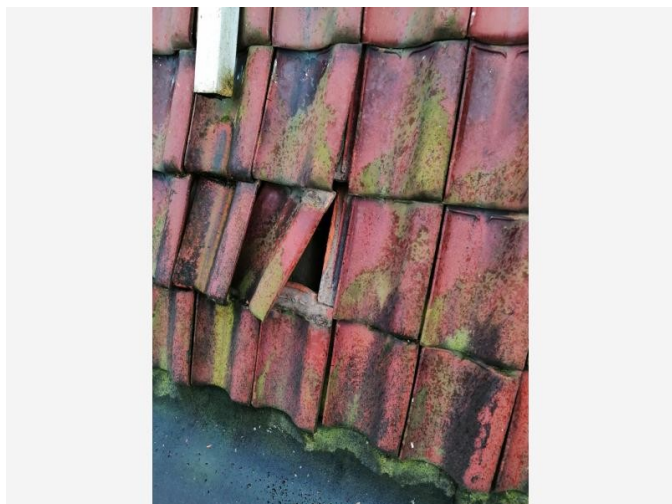
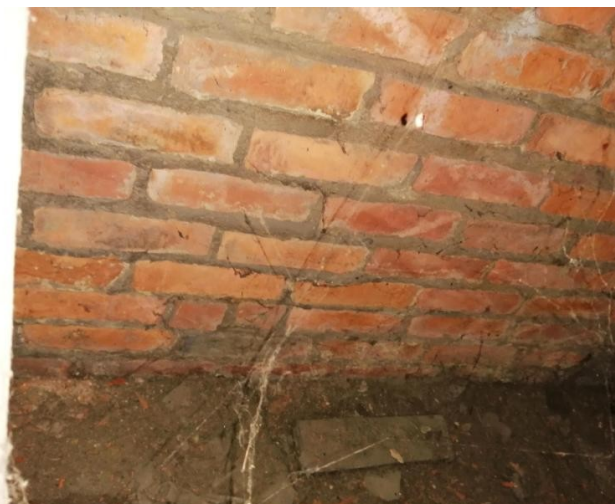
Geen asbest

| Beschrijving | onderdak vrij dakdeel |
| Opmerking | schuin dak buiten beschermd volume: onderdak ontbreekt. Extrapoleren naar schuin dak boven woonvertrekken is niet opportuun. |

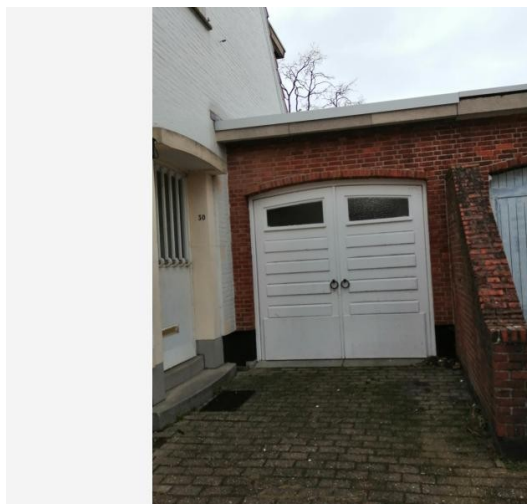
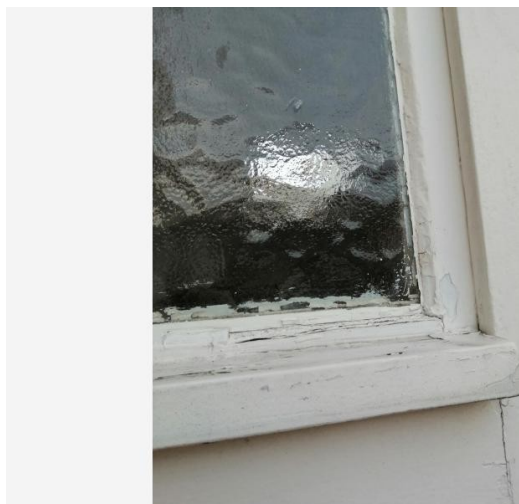
Geen asbest

| # | Type | Referentie | Resultaat |
|---|---|---|---|
| 11.1 | Puntmonster | LZL30A-mastiek | Geen asbest |

| Beschrijving | mastiek buitenschrijnwerk |

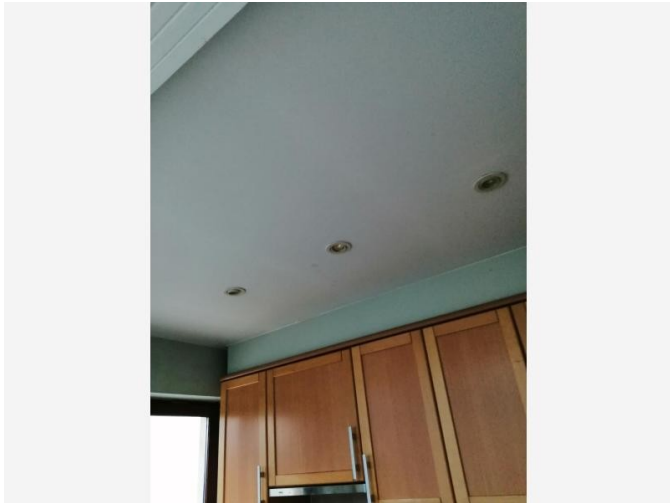
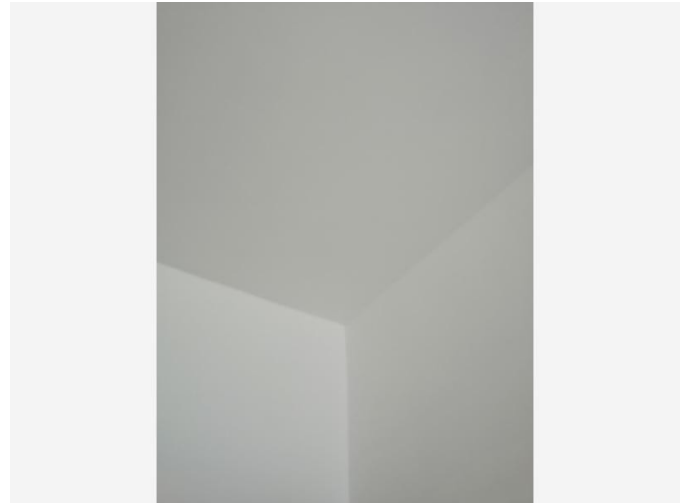
Geen asbest

| # | Type | Referentie | Resultaat |
|---|---|---|---|
| 12.1 | Puntmonster | LZL30A-gips plafond | Geen asbest |

| Beschrijving | gips plafonds |

| Opmerking | geen gips in-situ toepassing in natte ruimte |

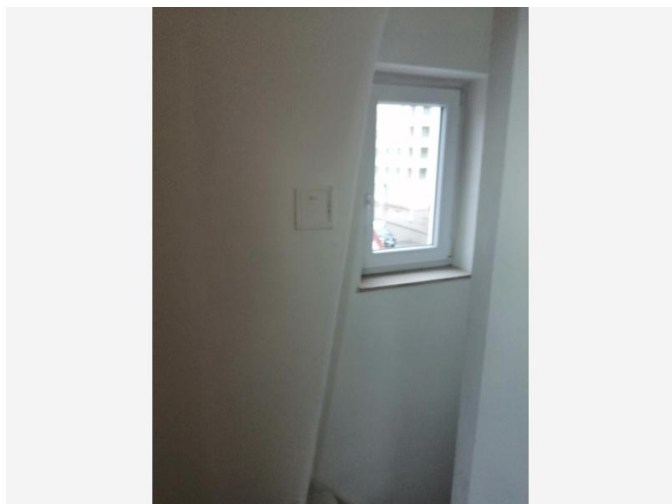
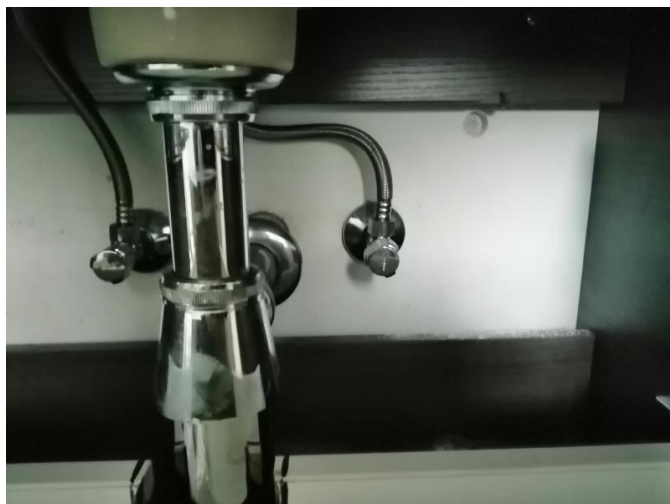
## Fiche 13: gips wanden

Geen asbest

| # | Type | Referentie | Resultaat |
|---|---|---|---|
| 13.1 | Mengmonster | LZL30A-gips wanden | Geen asbest |

| Beschrijving | gips wanden |

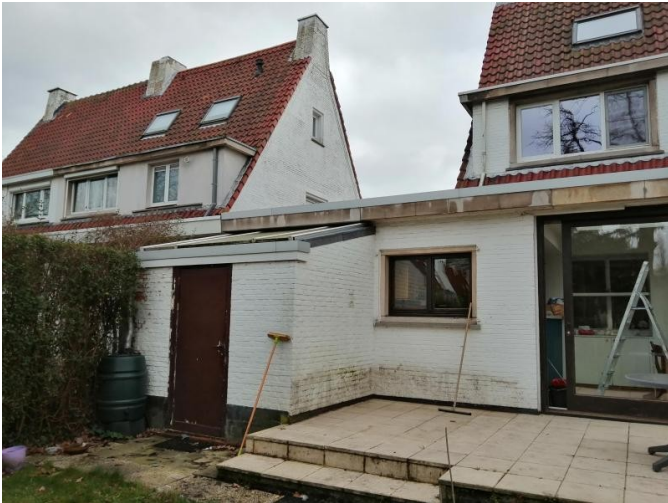
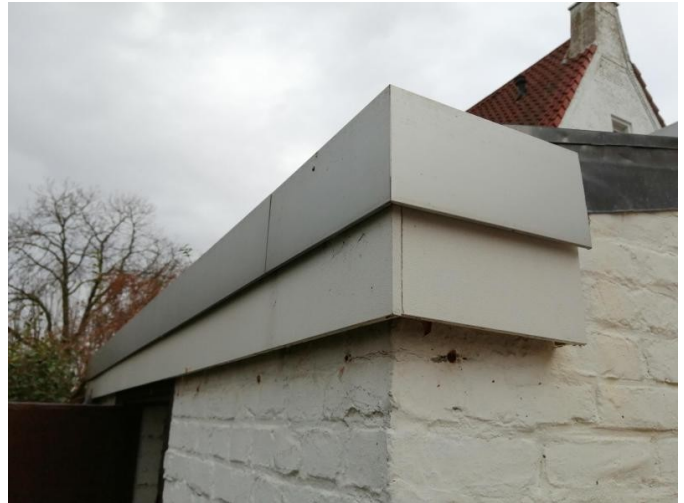
Geen asbest

| # | Type | Referentie | Resultaat |
|---|---|---|---|
| 14.1 | Puntmonster | LZL30A-plaat | Geen asbest |

| Beschrijving | plaatmateriaal buitenschil |
