# Asbestinventarisatetest

Schindestraat 29, 2100 Antwerpen

Attestnummer : 20240130-000436.000

**Niet-asbestveilig**

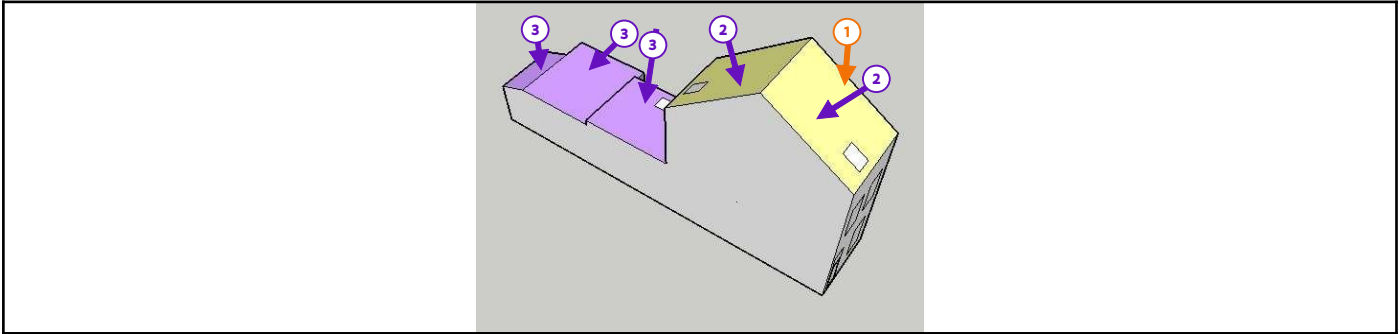
# Plan 1.7: buitenschildelen

| Beschrijving | Type | Actie |
|---|---|---|
| 1. schouwwhoed | Asbestmateriaal | <a href="#">Verwijderen</a> |

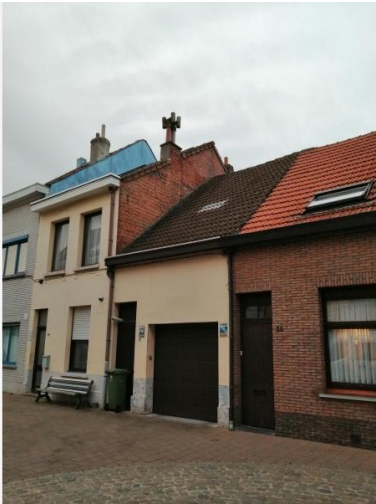
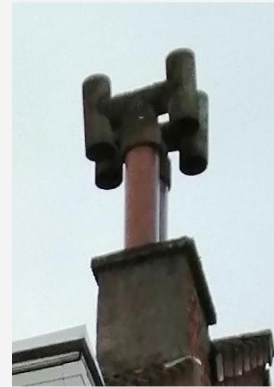
Overzichtsfoto

Detailfoto

Het asbestmateriaal valt onder de mijlpaal van 2034.

| Eindbeoordeling materiaalrisico | Verhoogd materiaalrisico en/of verhoogde kans op vezelvrijgave |

| Gebondenheid | Categorie 1: hechtgebonden in oorsprong |
| Asbestsoort (vezeltype) | Crocidoliet aanwezig |
| Asbestconcentratie | Laag (< 50%) |
| Afschermingsgraad van het gehele materiaal | Geheel of deels vrij aan de buitenlucht |
| Toestand van het materiaal | Matig beschadigd, matig verweerd |

| Beschrijving | schouwhoed |
| Asbestmateriaal | Schouwhoed, ventilatiekap (anti-windval) |

Verwijderen

- Zorg voor een veilig beheer. Vermijd het beschadigen van het asbestmateriaal. Controleer de toestand jaarlijks op wijzigingen.

- Eenvoudige handelingen: mag via doe-het-zelf of door werknemer(s) met opleidingsattest eenvoudige handelingen schouwdeel afnemen en verwijderen als asbestafval

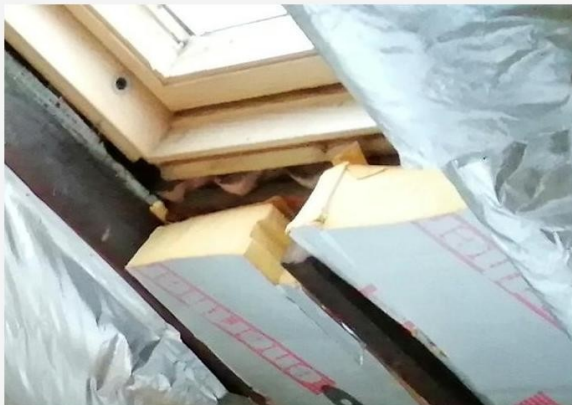
onderdak in hout

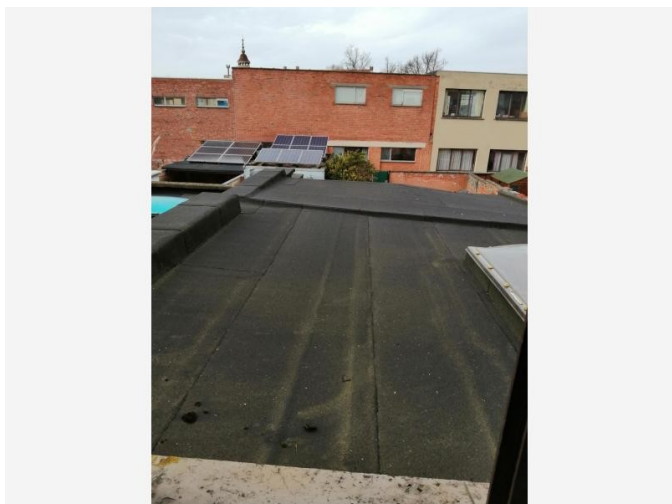
plat dak vernieuwd in 2018

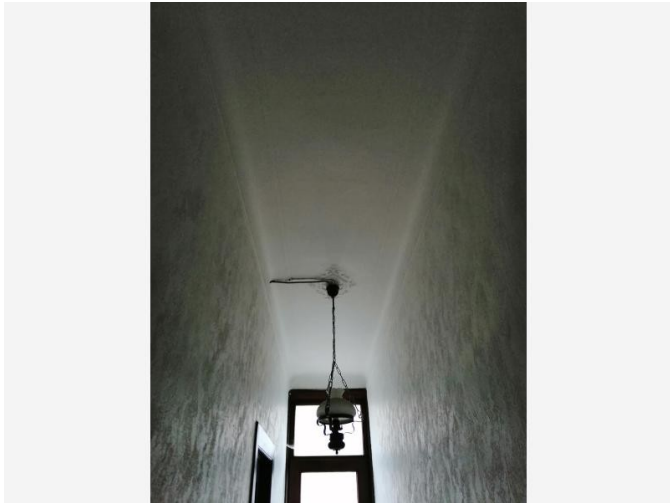
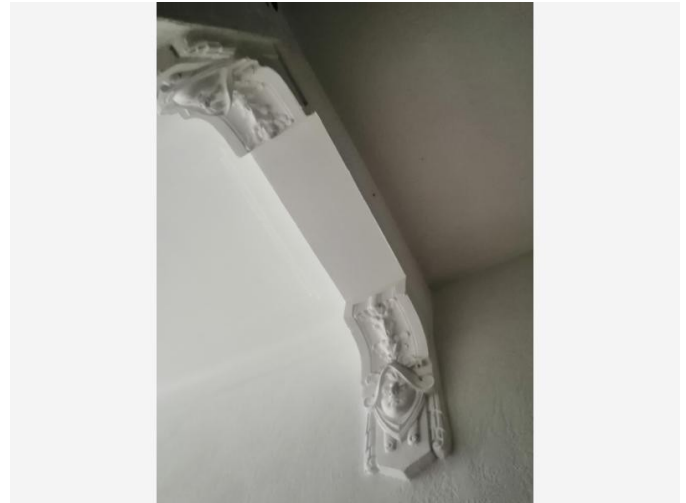
## Fiche 4: gips plafond

Geen asbest

| # | Type | Referentie | Resultaat |
|---|---|---|---|
| 4.1 | Puntmonster | SCH29D-gips plafond | Geen asbest |

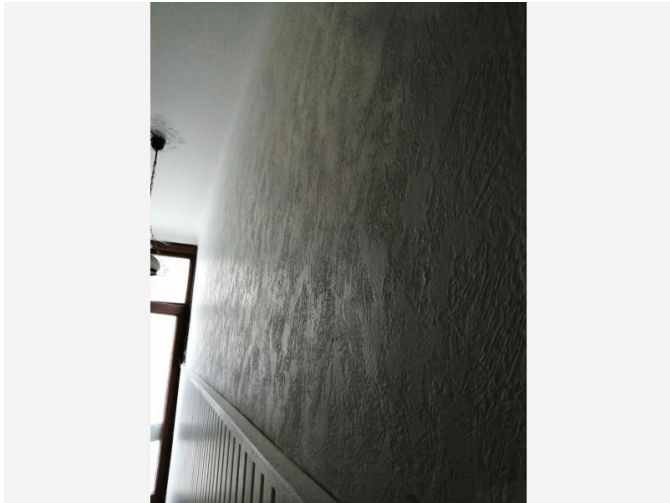
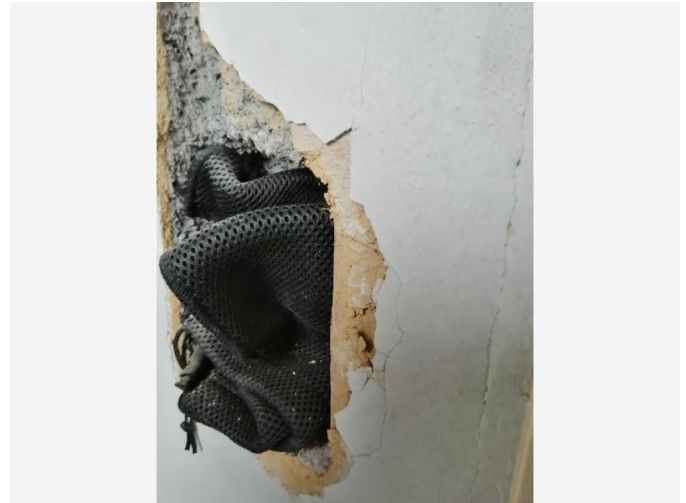
Geen asbest

| # | Type | Referentie | Resultaat |
|---|---|---|---|
| 5.1 | Mengmonster | SCH29D-gips wand | Geen asbest |

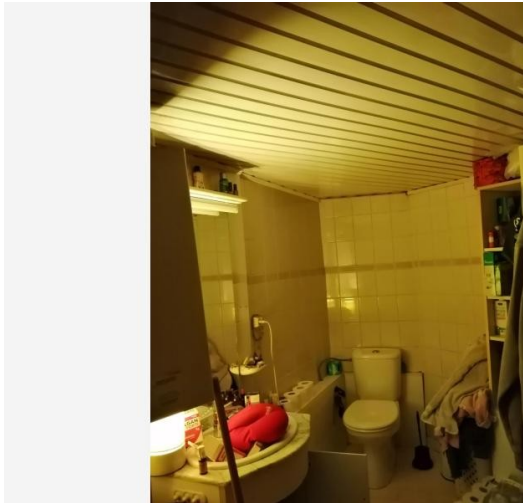
Geen asbest

| # | Type | Referentie | Resultaat |
|---|---|---|---|
| 6.1 | Puntmonster | SCH29D-tegellijm | Geen asbest |

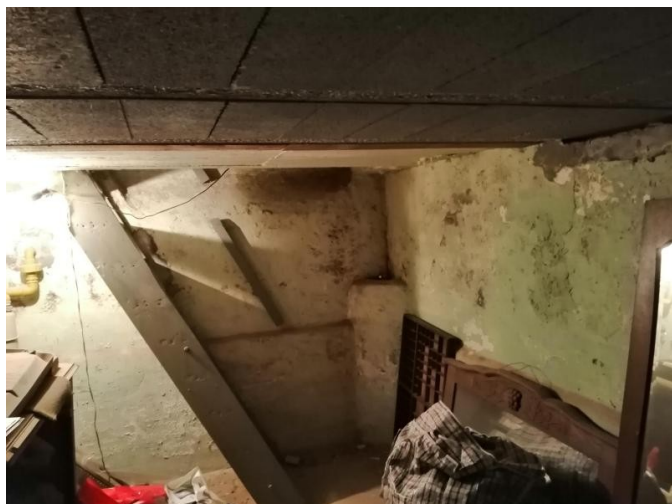
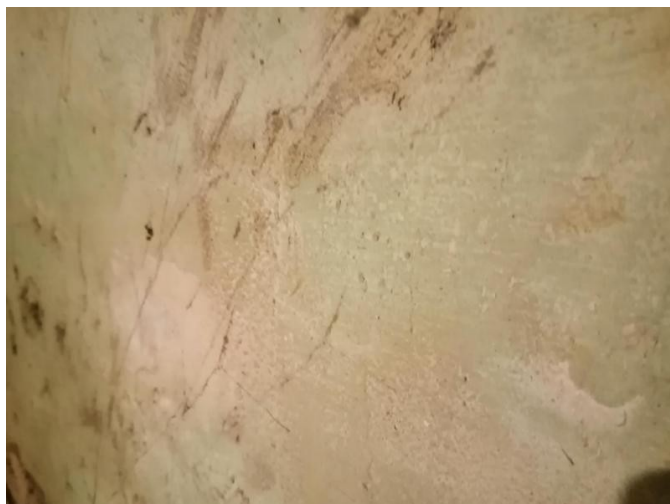
## Fiche 7: kelderbezetting

Geen asbest

| # | Type | Referentie | Resultaat |
|---|---|---|---|
| 7.1 | Puntmonster | SCH29D-kelder | Geen asbest |
