# Asbestinventarisatetest

Neerlintersesteenweg 98, 3471 Kortenaken

Attestnummer : 20230606-000353.000

Uitgegeven op : 06.06.2023

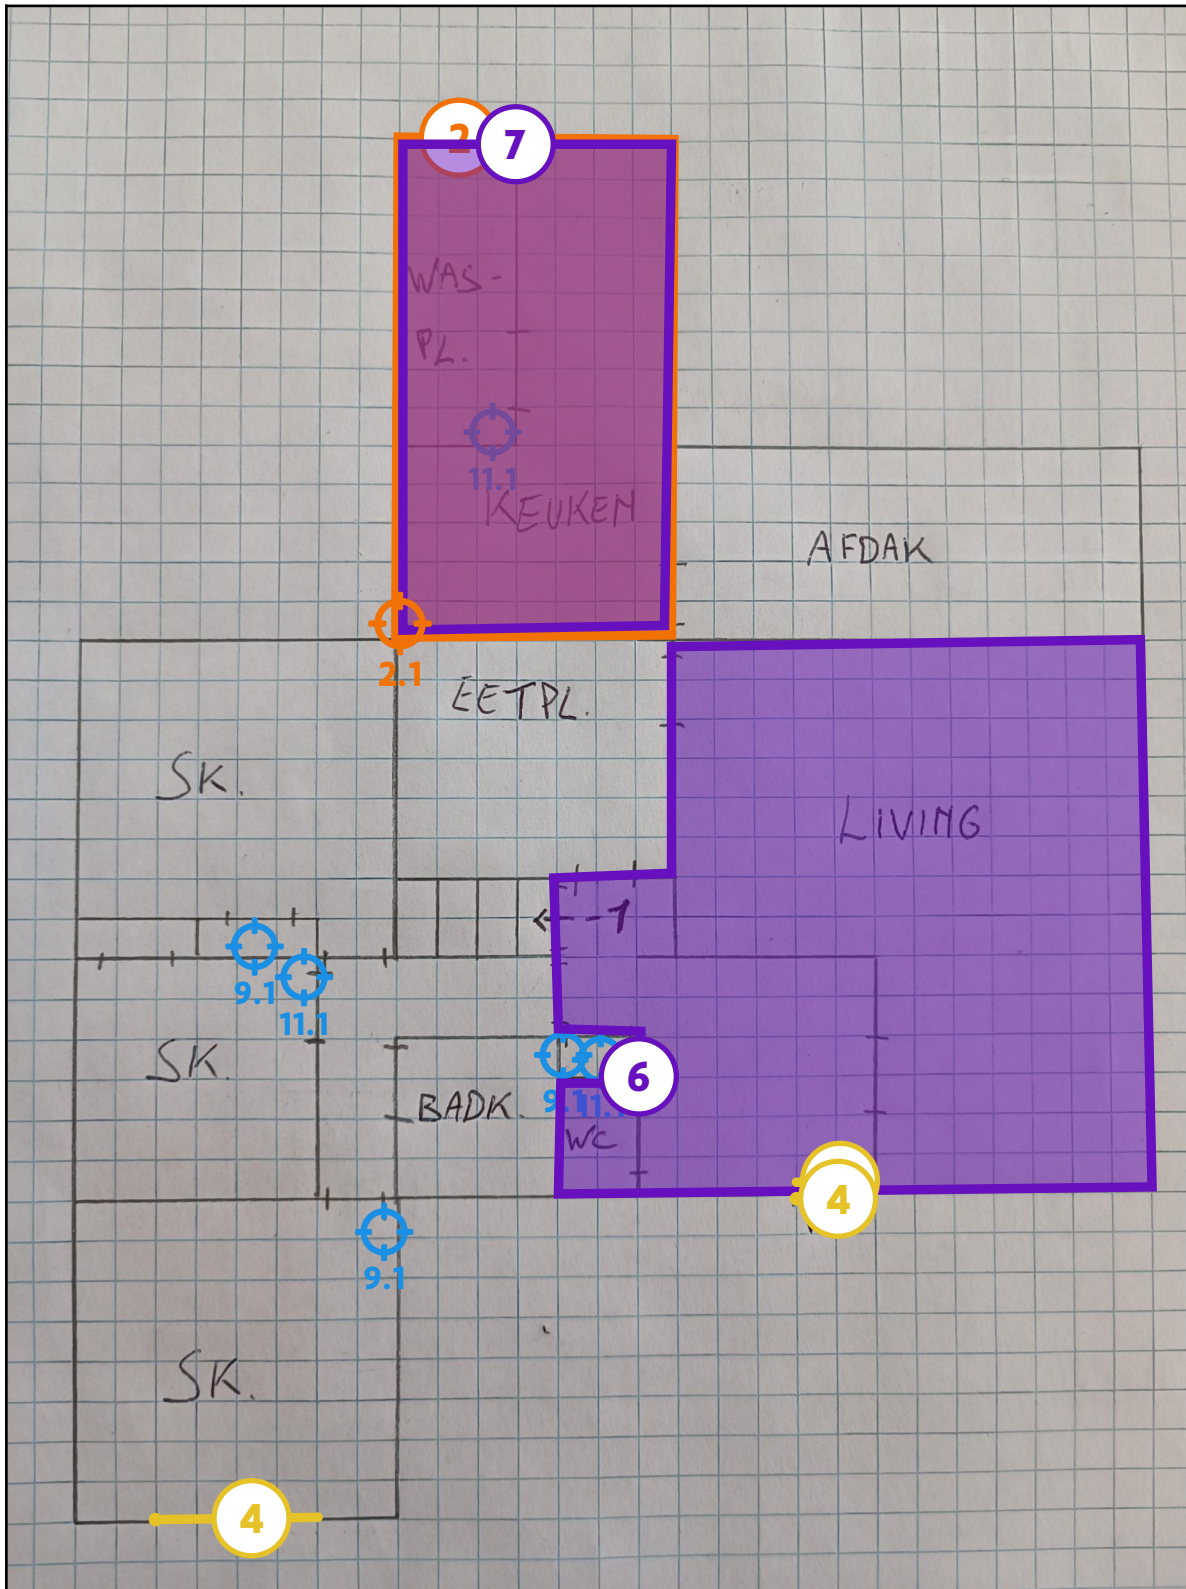
# Plan 1.1: Gelijkvloers

2. Golfplaten boven keuken	Asbestmateriaal	Verwijderen
2.1 Code: 7	Puntmonster	-
4. Plaat in deur en raam	Asbestmateriaal	Zorgvuldig beheren
6. Vals plafond (geen pleisterwerk zichtbaar)	Advies	-
7. Roofing onderdak boven keuken	Advies	-
9. Pleisterwerk muur	Geen asbest	-
9.1 Code: 1	Mengmonster	-
11. Pleisterwerk plafond	Geen asbest	-
11.1 Code: 2	Mengmonster	-

3. Bakeliet toepassingen.	Asbestmateriaal	Zorgvuldig beheren
8. Leidingisolatie kelder rechte stukken	Geen asbest	-
8.1 Code: 3	Mengmonster	-
10. Leidingisolatie in kelder bochten.	Geen asbest	-
10.1 Code: 4	Mengmonster	-

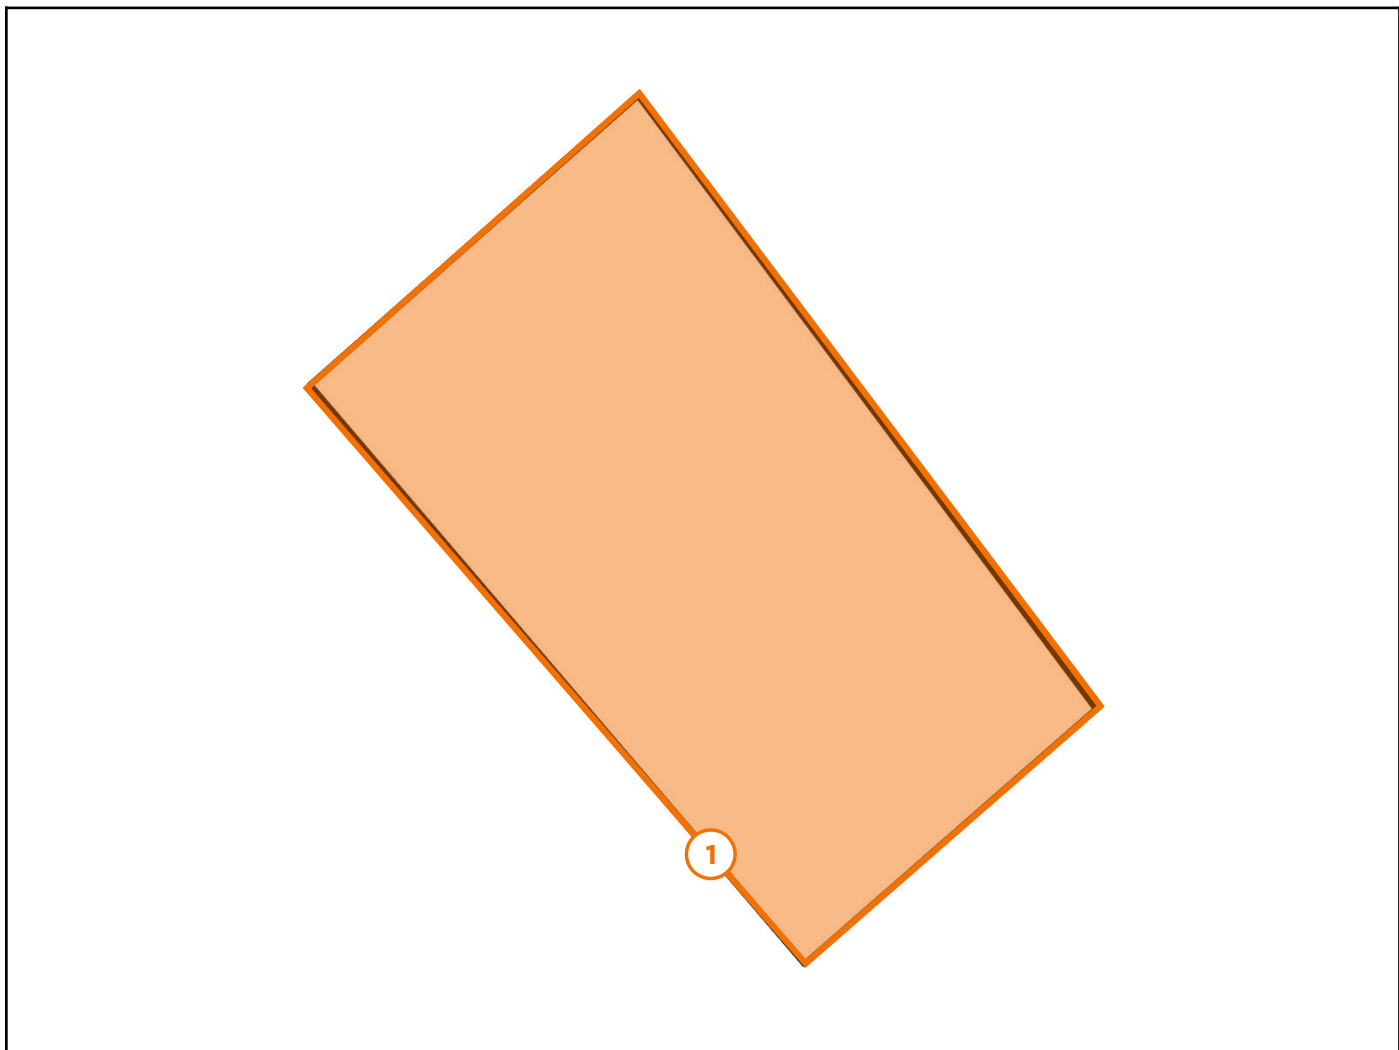
## Plan 3.1: Bijgebouw plan

Beschrijving	Type	Actie
1. Golfplaten op bijgebouw	Asbestmateriaal	<a href="#">Verwijderen</a>

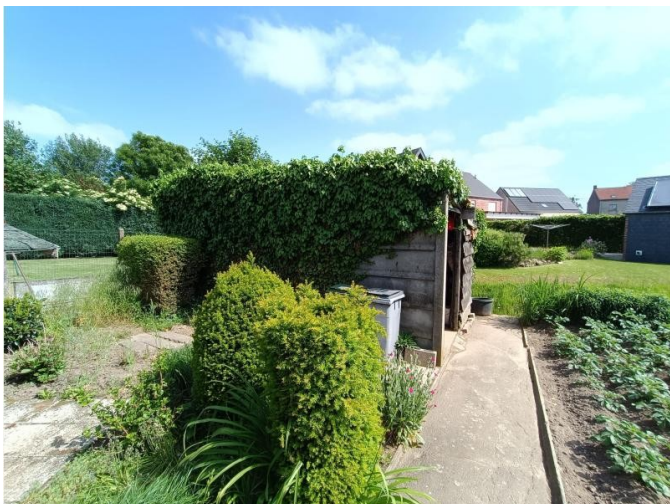
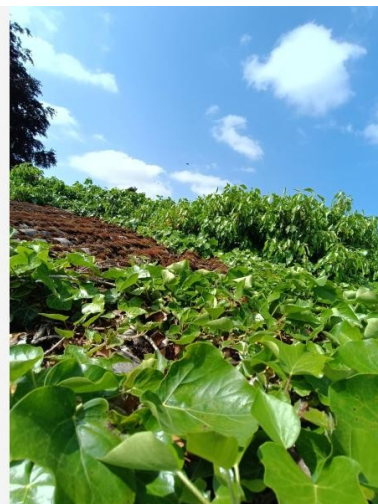
Eindbeoordeling materiaalrisico	Verhoogd materiaalrisico en/of verhoogde kans op vezelvrijgave
---------------------------------	--

Gebondenheid	Categorie 1: hechtgebonden in oorsprong
Asbestsoort (vezeltype)	Crocidoliet aanwezig
Asbestconcentratie	Laag (< 50%)
Afschermingsgraad van het gehele materiaal	Geheel of deels vrij aan de buitenlucht
Toestand van het materiaal	Matig beschadigd, matig verweerd

Beschrijving	Golfplaten op bijgebouw
Omgeving	Buiten
Primaire drager	Schuin dak
Asbestmateriaal	Dak- en gevelbekleding - Golfplaat
Bindmiddel van asbestmateriaal	Cement
Gebondenheid op basis van bindmiddel	Hecht
Hoeveelheid (oppervlakte - aantal)	• 18,00 m <sup>2</sup> - 1 stuk
Totale oppervlakte	18,00 m <sup>2</sup>
Eenvoudig bereikbaar	Ja
Bevestigingswijze	• Geschroefd

<b>Identificatiemethode</b>	Vaststelling zonder monstername
<b>Destructieve handeling voor identificatie</b>	Nee
<b>Opmerking</b>	Bijgebouw is zeer zwaar overgroeid met vegetatie.

Verwijderen

- Zorg voor een veilig beheer. Vermijd het beschadigen van het asbestmateriaal. Controleer de toestand jaarlijks op wijzigingen.

- Eenvoudige handelingen: mag via doe-het-zelf of door werknemer(s) met opleidingsattest eenvoudige handelingen  
Dragen van de nodige beschermingsmiddelen (mondmasker ffp3, handschoenen, tyvec )

Indien mogelijk de ondervloer afdekken , golfplaten voorzichtig verwijderen, extra fixeren, niet breken , niet gooien, onmiddellijk verpakken of voorzichtig in container met asbestbag plaatsen.

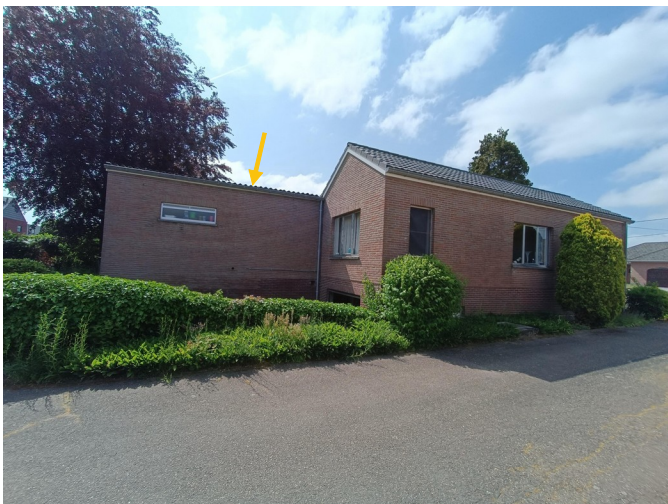
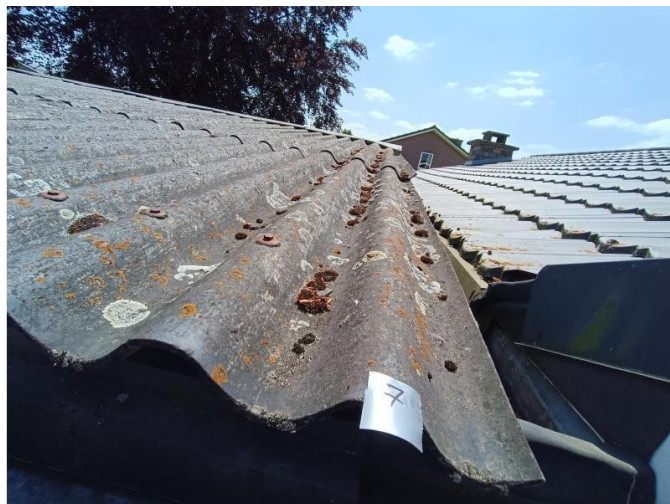
Eindbeoordeling materiaalrisico	Verhoogd materiaalrisico en/of verhoogde kans op vezelvrijgave
---------------------------------	--

Gebondenheid	Categorie 1: hechtgebonden in oorsprong
Asbestsoort (vezeltype)	Alleen chrysotiel
Asbestconcentratie	Laag (< 50%)
Afschermingsgraad van het gehele materiaal	Geheel of deels vrij aan de buitenlucht
Toestand van het materiaal	Matig beschadigd, matig verweerd

#	Type	Referentie	Resultaat
2.1	Puntmonster	7	Chrysotiel

Beschrijving	Golfplaten boven keuken
Omgeving	Buiten
Primaire drager	Schuin dak
Asbestmateriaal	Dak- en gevelbekleding - Golfplaat
Bindmiddel van asbestmateriaal	Cement
Gebondenheid op basis van bindmiddel	Hecht
Hoeveelheid (oppervlakte - aantal)	• 23,00 m <sup>2</sup> - 1 stuk

Verwijderen

- Zorg voor een veilig beheer. Vermijd het beschadigen van het asbestmateriaal. Controleer de toestand jaarlijks op wijzigingen.

- Eenvoudige handelingen: mag via doe-het-zelf of door werknemer(s) met opleidingsattest eenvoudige handelingen  
Dragen van de nodige beschermingsmiddelen (mondmasker ffp3, handschoenen, tyvec )  
Indien mogelijk de ondervloer afdekken, golfplaten voorzichtig verwijderen, extra fixeren, niet breken , niet gooien, onmiddellijk verpakken of voorzichtig in container met asbestbag plaatsen.

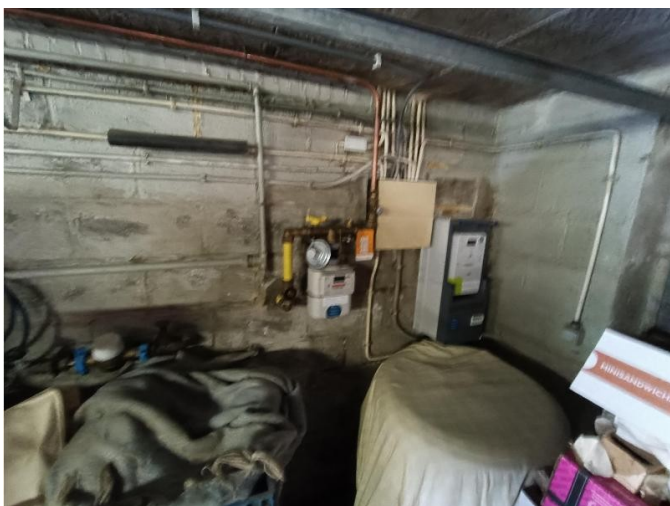
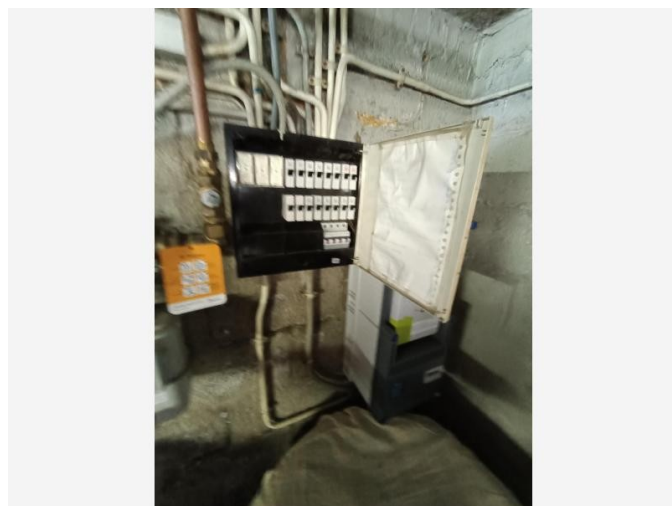
Eindbeoordeling materiaalisico	Laag materiaalisico en/of verlaagde kans op vezelvrijgave
--------------------------------	---

Gebondenheid	Categorie 1: hechtgebonden in oorsprong
Asbestsoort (vezeltype)	Crocidoliet aanwezig
Asbestconcentratie	Laag (< 50%)
Afschermingsgraad van het gehele materiaal	Geheel of deels (ook) vrij aan de binnenlucht
Toestand van het materiaal	Onbeschadigd, niet verweerd

Beschrijving	Bakeliet toepassingen.
Omgeving	Binnen
Primaire drager	Binnenwand
Asbestmateriaal	Plaat, paneel, tablet - Type Bakeliet
Bindmiddel van asbestmateriaal	Kunststof of -hars
Gebondenheid op basis van bindmiddel	Hecht
Hoeveelheid (oppervlakte - dikte - aantal)	• 0,80 m <sup>2</sup> - 10,00 cm - 1 stuk
Totaal volume	0,08 m <sup>3</sup>
Eenvoudig bereikbaar	Ja
Bevestigingswijze	• Geschroefd
Identificatiemethode	Vaststelling zonder monsternamen

<b>Destructieve handeling voor identificatie</b>	Nee
<b>Opmerking</b>	Vermoedelijk zullen de toepassingen verwijderd worden bij aanpassing van het elektriciteitsnetwerk.

Zorgvuldig beheren

- Zorg voor een veilig beheer. Vermijd het beschadigen van het asbestmateriaal. Controleer de toestand jaarlijks op wijzigingen.

- Eenvoudige handelingen: mag via doe-het-zelf of door werknemer(s) met opleidingsattest eenvoudige handelingen  
Schakelaars, stopcontacten en andere gelijkaardige toepassingen kunnen eenvoudig losgeschroefd worden --> EH doe-het-zelf. Afgesloten of verzegelde kast --> EH opgeleid techniek personeel 8u basisopleiding asbest.

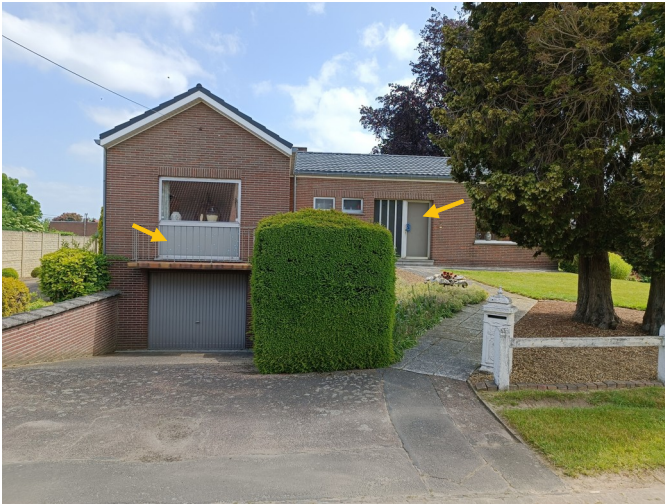
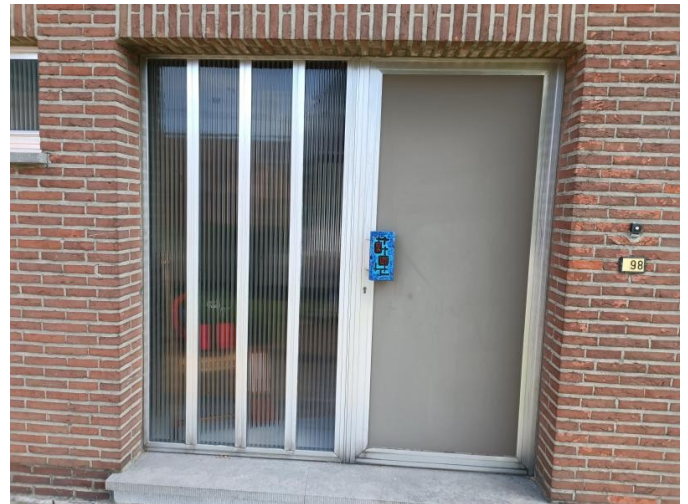
Eindbeoordeling materiaalrisico	Laag materiaalrisico en/of verlaagde kans op vezelvrijgave
---------------------------------	--

Gebondenheid	Categorie 1: hechtgebonden in oorsprong
Asbestsoort (vezeltype)	Crocidoliet aanwezig
Asbestconcentratie	Laag (< 50%)
Afschermingsgraad van het gehele materiaal	Geheel of deels (ook) vrij aan de binnenlucht
Toestand van het materiaal	Onbeschadigd, niet verweerd

Beschrijving	Plaat in deur en raam
Omgeving	Grenst aan binnen- en buitenlucht
Primaire drager	Wandopening verticaal (raam, deur, ...)
Asbestmateriaal	Plaat, paneel, tablet - Geëmailleerd, type Glasal
Bindmiddel van asbestmateriaal	Cement
Gebondenheid op basis van bindmiddel	Hecht
Hoeveelheid (oppervlakte - dikte - aantal)	• 6,00 m <sup>2</sup> - 1,00 cm - 1 stuk
Totaal volume	0,06 m <sup>3</sup>
Eenvoudig bereikbaar	Ja

Zorgvuldig beheren

- Zorg voor een veilig beheer. Vermijd het beschadigen van het asbestmateriaal. Controleer de toestand jaarlijks op wijzigingen.

- Eenvoudige handelingen: mag via doe-het-zelf of door werknemer(s) met opleidingsattest eenvoudige handelingen EH opgeleid personeel 8 u basis . Bij vervangen van de ramen kunnen de panelen mee verwijderd worden door de plaatsers van nieuw raamwerk. Alle werknemer(s) moeten wel beschikken over een opleidingsattest eenvoudige handelingen 8u.

Raam/deur kader stofvrij maken dmv puntafzuiging met een hepa stofzuiger.

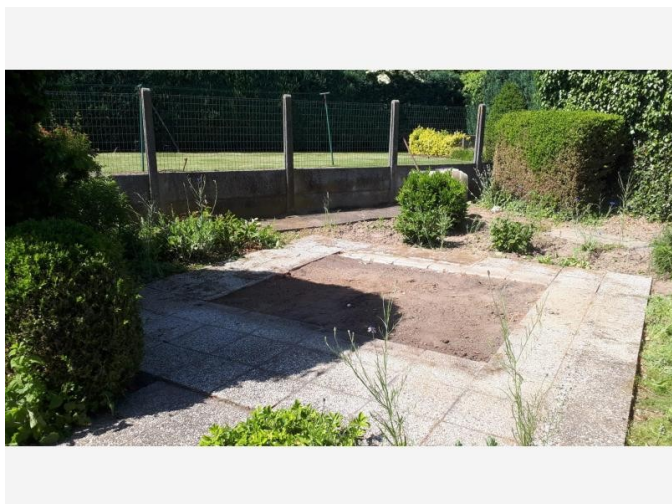
Het tuinhuis werd verwijderd na de staalnames van de shingles op het dak en de vinyl op de vloer. Staal 5 & 6.  
Zie bewijsfoto's.

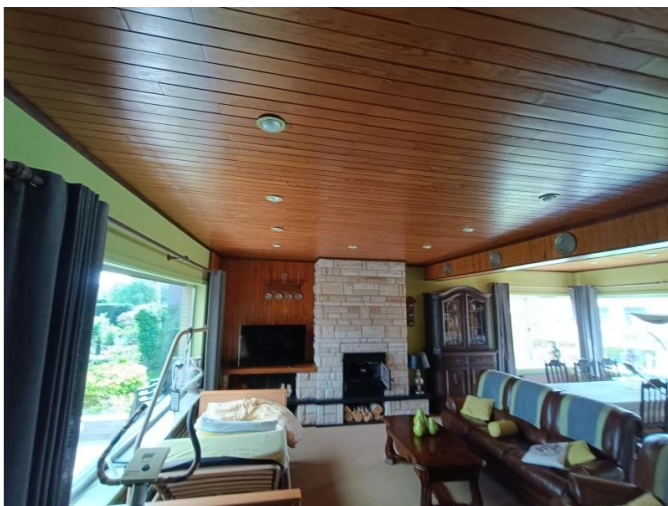
Er is geen pleisterwerk zichtbaar op het plafond in de gang, de wc en de living.

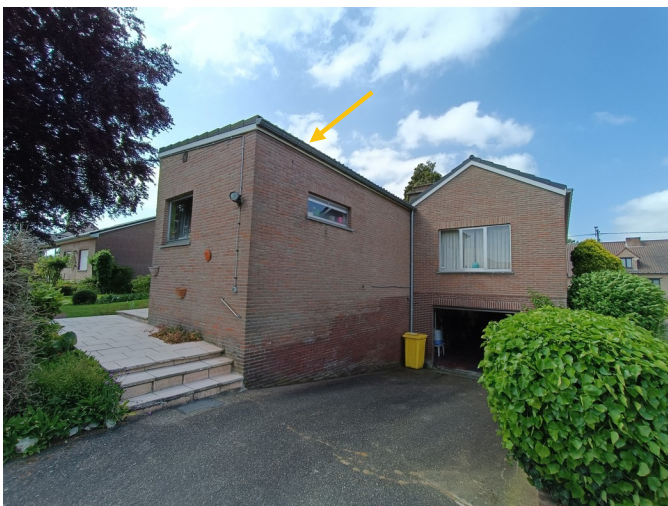
Volgens eigenaar bestaat het onderdak boven de keuken uit roofing, hier was een lek in gekomen en toen is er een golfplaten dak over geplaatst. De roofing is niet zichtbaar / inspecteerbaar.

Identificatiemethode	Redelijk vermoeden
Primaire drager	Schuin dak
(Asbest)materiaal	Dak- en gevelbekleding - Roofing

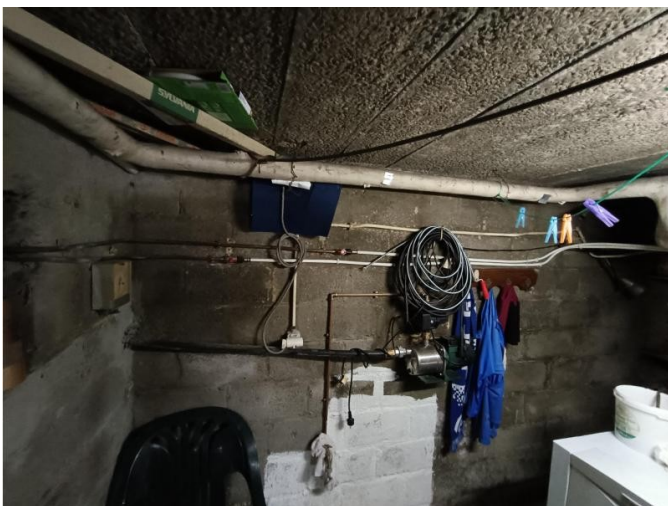
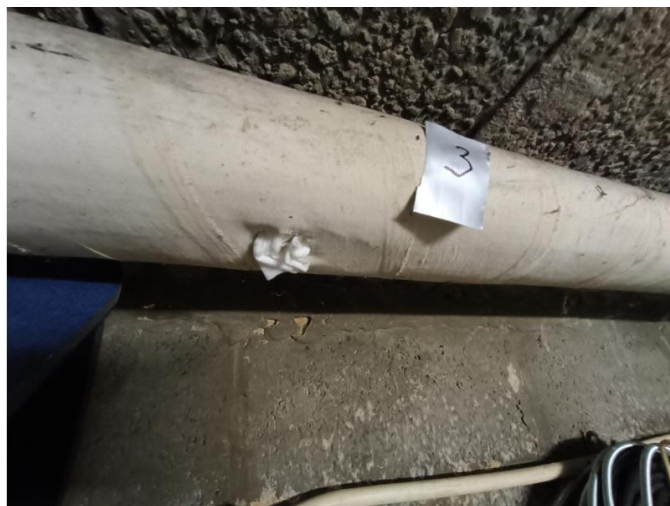
Geen asbest

#	Type	Referentie	Resultaat
8.1	Mengmonster	3	Geen asbest

Beschrijving	Leidingisolatie kelder rechte stukken
Omgeving	Binnen
Primaire drager	HVAC infrastructuur en uitrusting
Bindmiddel van materiaal	Gips - kalk

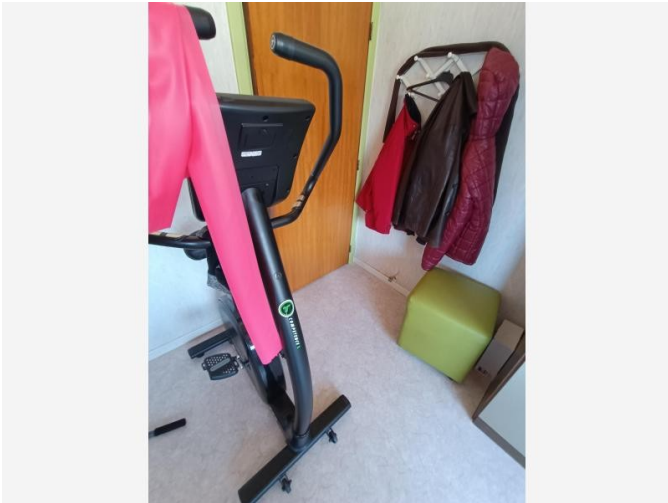
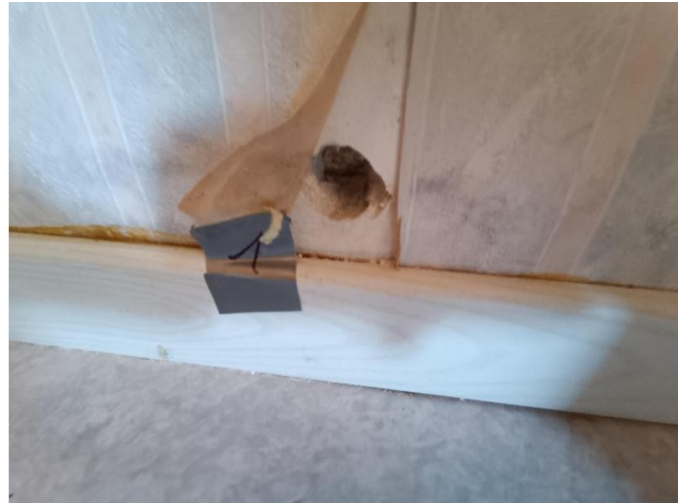
## Fiche 9: Pleisterwerk muur

Geen asbest

#	Type	Referentie	Resultaat
9.1	Mengmonster	1	Geen asbest

Beschrijving	Pleisterwerk muur
Omgeving	Binnen
Primaire drager	Binnenwand
Bindmiddel van materiaal	Gips - kalk

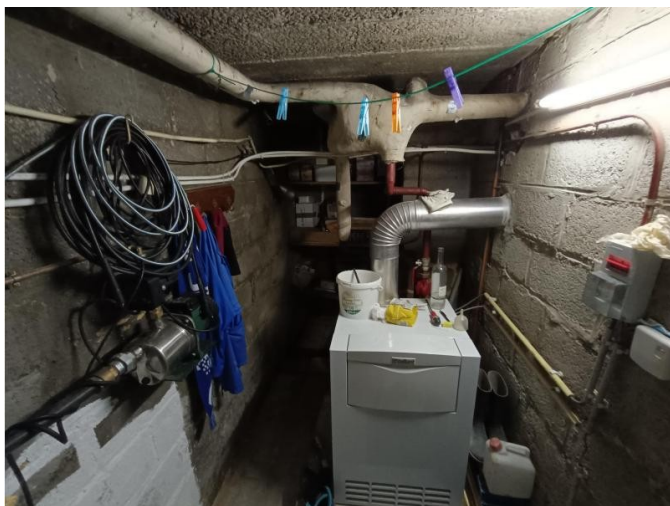
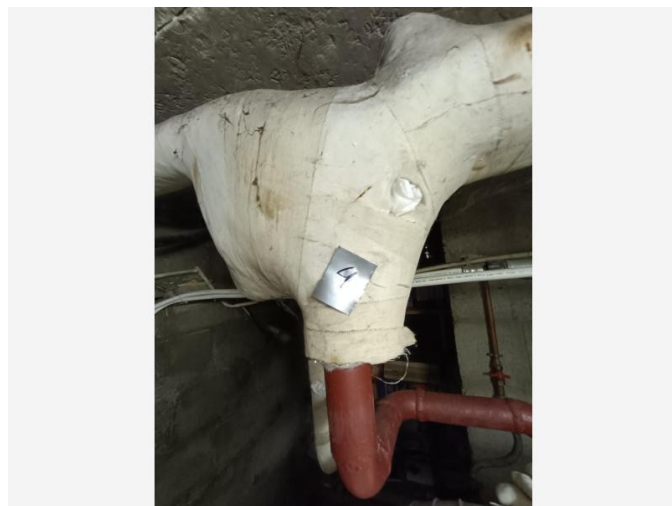
## Fiche 10: Leidingisolatie in kelder bochten.

Geen asbest

#	Type	Referentie	Resultaat
10.1	Mengmonster	4	Geen asbest

Beschrijving	Leidingisolatie in kelder bochten.
Omgeving	Binnen
Primaire drager	HVAC infrastructuur en uitrusting
Bindmiddel van materiaal	Gips - kalk

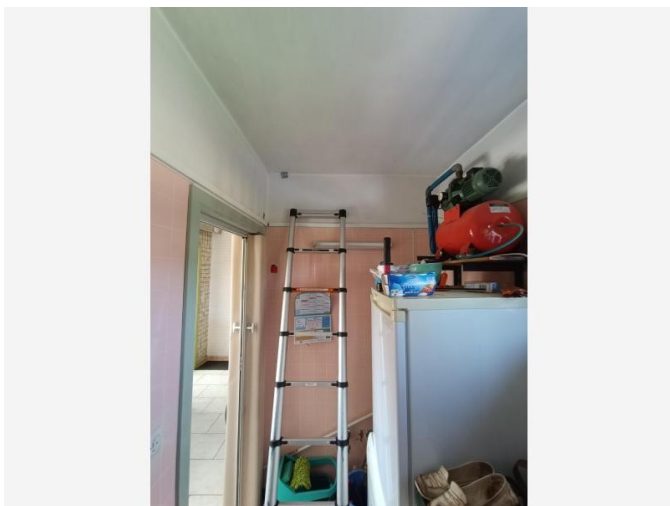
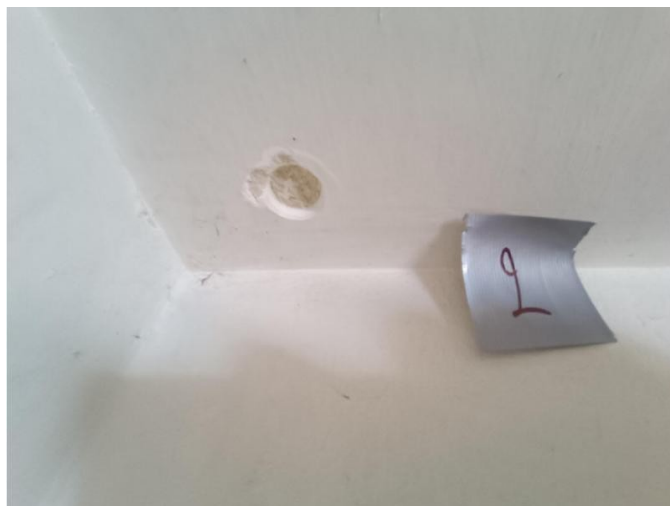
# Fiche 11: Pleisterwerk plafond

Geen asbest

#	Type	Referentie	Resultaat
11.1	Mengmonster	2	Geen asbest

Beschrijving	Pleisterwerk plafond
Omgeving	Binnen
Primaire drager	Plafond
Bindmiddel van materiaal	Gips - kalk
