# Asbestinventarisatetest

Terhulpssteenweg 10, 1560 Hoeilaart

Attestnummer : 20230126-000393.000

Uitgegeven op : 26.01.2023

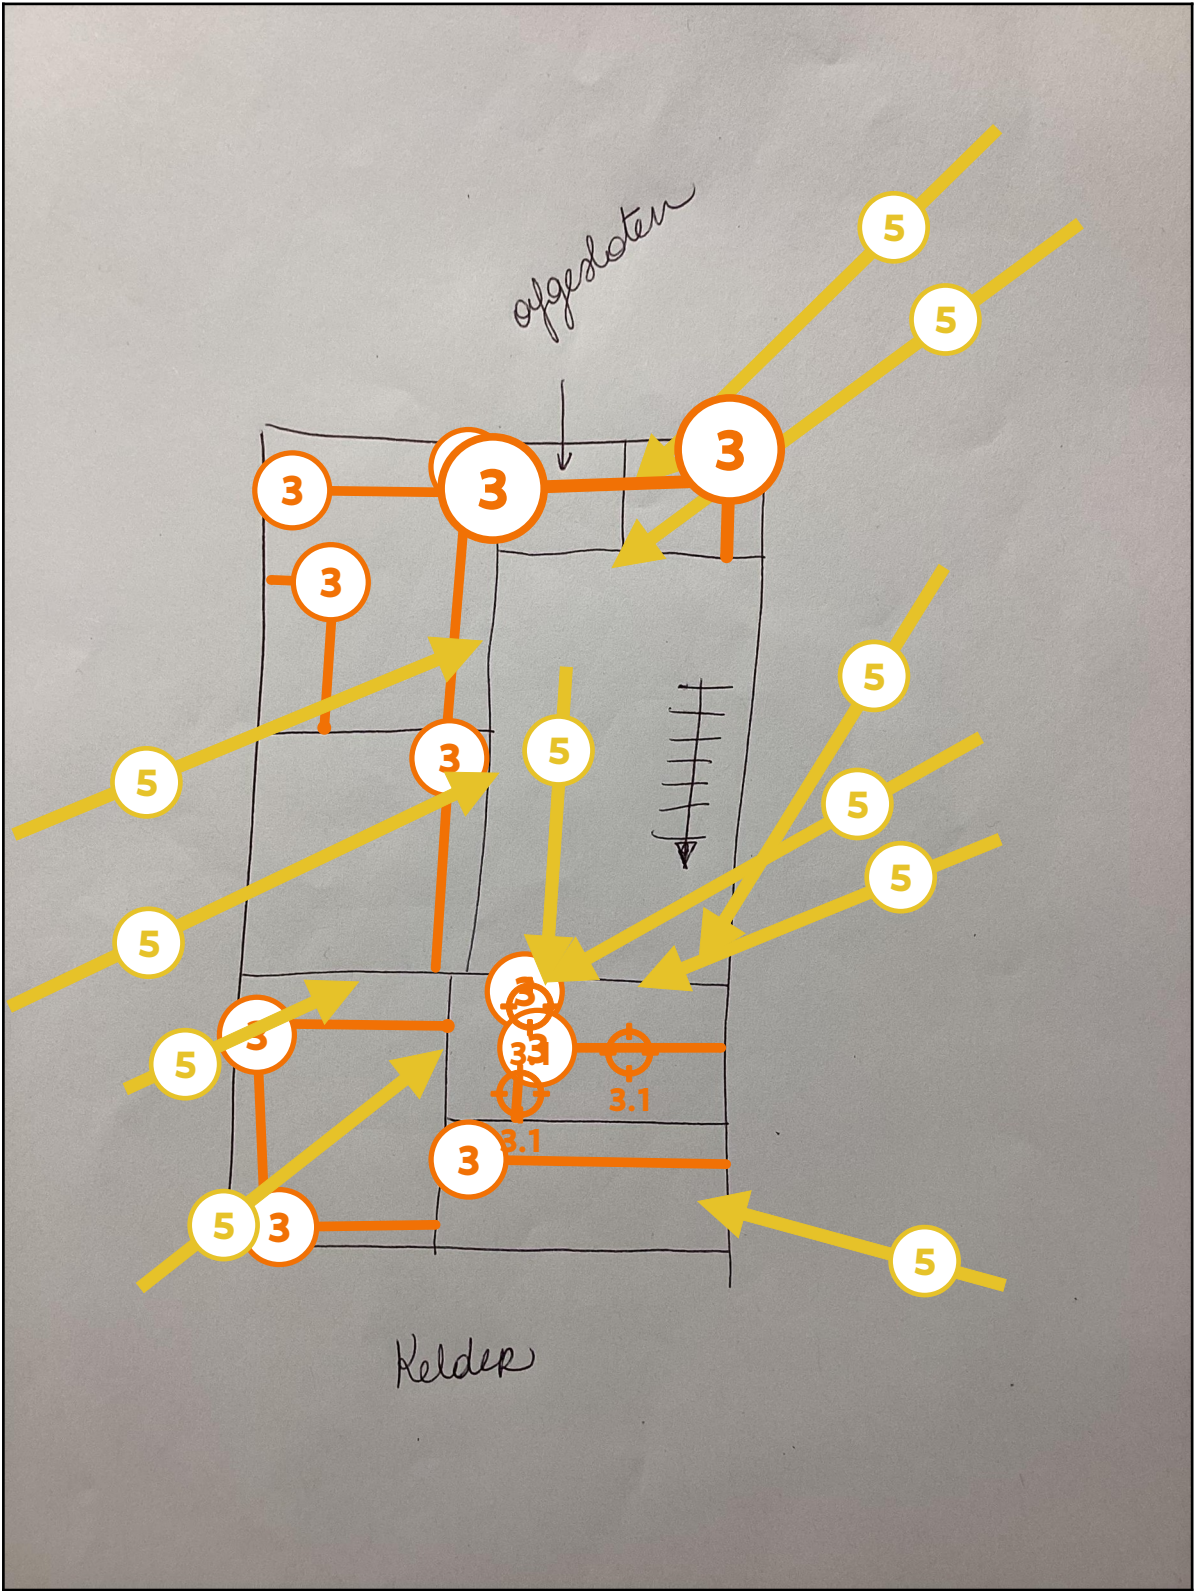
Plan 1.2: Kelder

| 3. Leidingisolatie | Asbestmateriaal | Verwijderen |
| 5. Lichtschakelaars/stopcontacten e.d. | Asbestmateriaal | Zorgvuldig beheren |

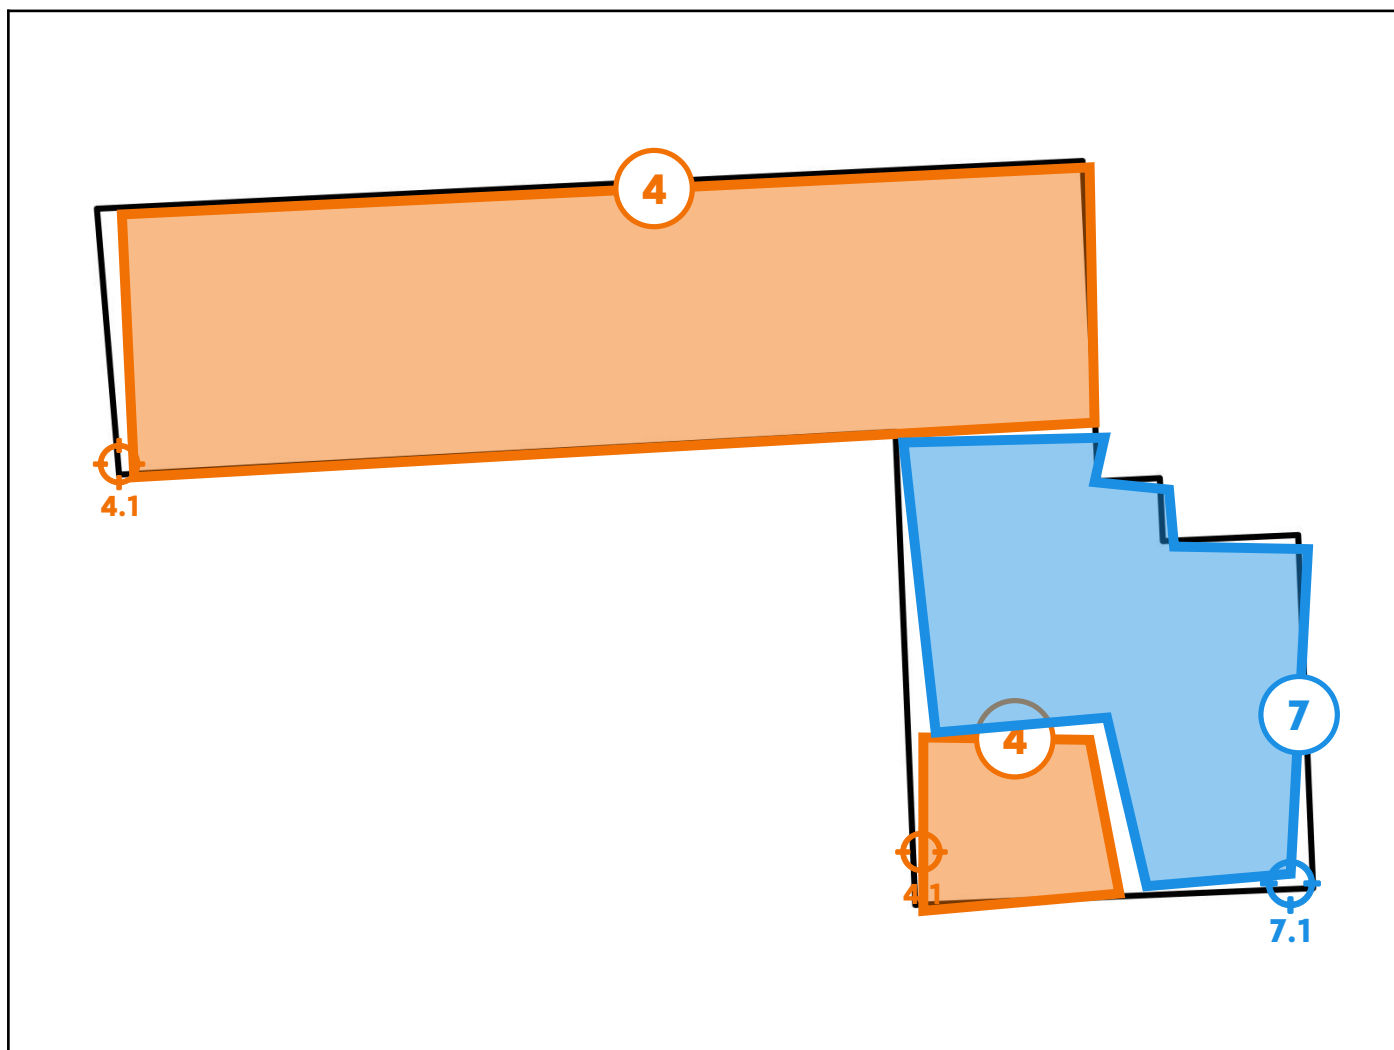
## Plan 3.1: Stallen plan

| Beschrijving | Type | Actie |
|---|---|---|
| 4. Dakleien stallen groot dak en torentje | Asbestmateriaal | Verwijderen |

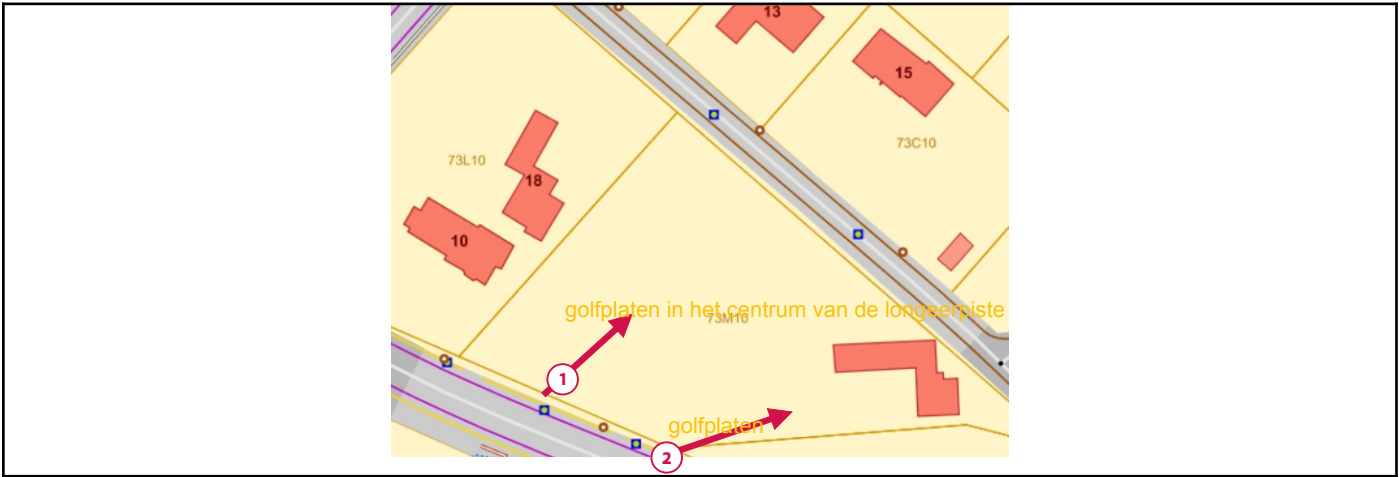
# Plan 4.1: Vaststellingen buiten de constructies

| Beschrijving | Type | Actie |
|---|---|---|
| 1. Golflaten in longeerpiste | Asbestmateriaal | Dringend verwijderen |
| 2. Golflaten naast houtopslag | Asbestmateriaal | Dringend verwijderen |

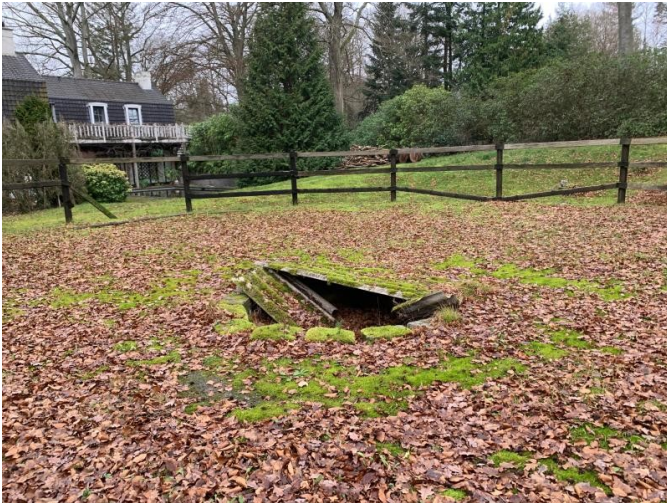
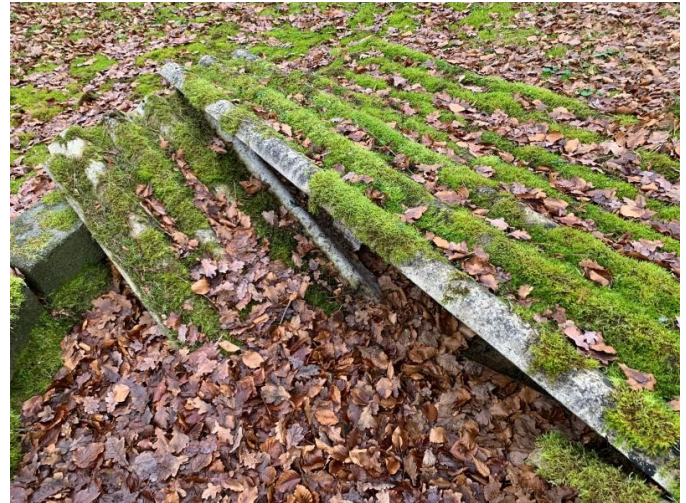
| Beschrijving | Golfplaten in langeerpiste |
| Type afvalstof | Betreft stock-voorraad of gedemonteerde asbestmaterialen |
| Asbestmaterialen | <ul style="list-style-type: none"><li>Dak- en gevelbekleding - Golfplaat</li></ul> |
| Hoeveelheid (gewicht - aantal) | <ul style="list-style-type: none"><li>8,00 kg - 1 stuk</li></ul> |

**Dringend verwijderen**

- Verwijder het asbestafval.

- Eenvoudige handelingen: mag via doe-het-zelf of door werknemer(s) met opleidingsattest eenvoudige handelingen  
Verpak deze golfplaten in plastic folie volgens de richtlijnen van uw lokaal containerpark. Deze golfplaten bevatten een lage concentratie aan hechtgebonden asbest. Vermijd breken en slijpen

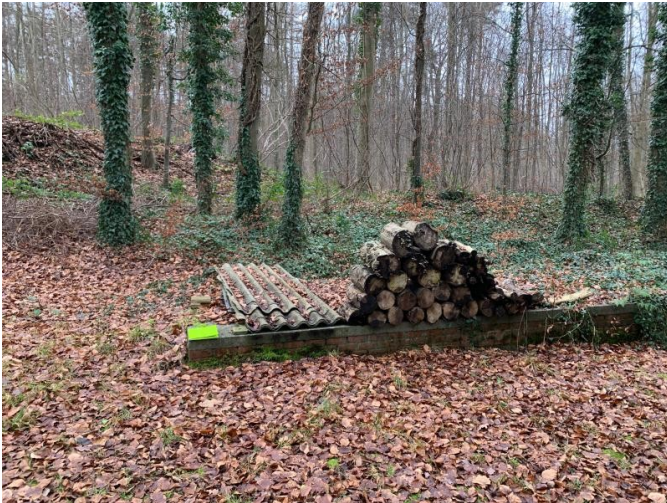
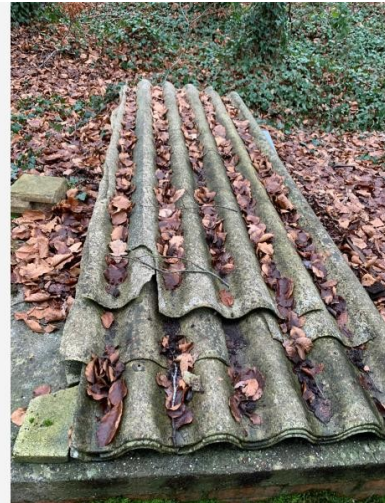
| Beschrijving | Golfplaten naast houtopslag |
| Type afvalstof | Betreft stock-voorraad of gedemonteerde asbestmaterialen |
| Asbestmaterialen | <ul style="list-style-type: none"><li>Dak- en gevelbekleding - Golfplaat</li></ul> |
| Hoeveelheid (gewicht - aantal) | <ul style="list-style-type: none"><li>20,00 kg - 1 stuk</li></ul> |

**Dringend verwijderen**

- Verwijder het asbestafval.

- Eenvoudige handelingen: mag via doe-het-zelf of door werknemer(s) met opleidingsattest eenvoudige handelingen  
Vermijd breken en slijpen van de golfplaten. Verpak deze volgens de richtlijnen van uw lokaal containerpark .  
U mag deze eventueel zelf afvoeren vermits ze slechts een lage concentratie aan hechtgebonden asbest bevatten.

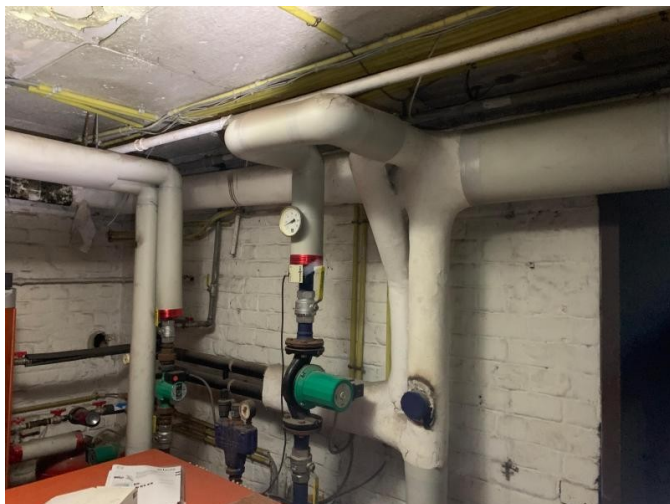
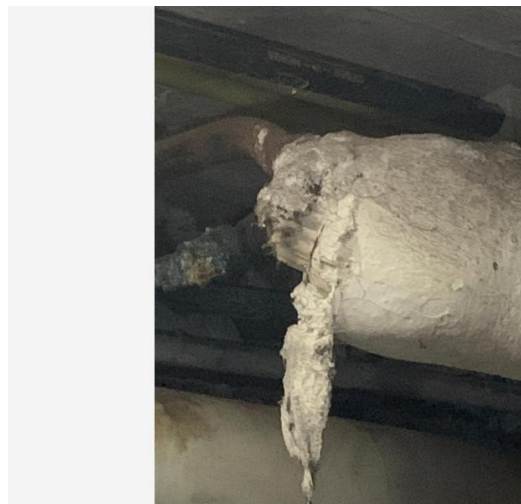
| Eindbeoordeling materiaalrisico | Verhoogd materiaalrisico en/of verhoogde kans op vezelvrijgave |

| Gebondenheid | Categorie 2: niet-hechtgebonden met matrix |
| Asbestsoort (vezeltype) | Amfibool aanwezig, uitgezonderd crocidoliet |
| Asbestconcentratie | Hoog ( $\geq 50\%$ ) |
| Afschermingsgraad van het gehele materiaal | Geheel of deels (ook) vrij aan de binnenlucht |
| Toestand van het materiaal | Licht beschadigd, licht verweerd. Intact materiaal type Pical – asbestboard of categorie III 'gebondenheid' |

| # | Type | Referentie | Resultaat |
|---|---|---|---|
| 3.1 | Mengmonster | M03 | Amosiet, Chrysotiel |

| Beschrijving | Leidingisolatie |

Verwijderen

- Verwijder dit asbestmateriaal zo snel mogelijk. Volg de toestand goed op.

- Hermetische zone (erkend asbestverwijderaar)  
Bij verwijdering komen er grote hoeveelheden asbestvezels vrij. Het betreft een hoge concentratie aan niet-hechtgebonden asbest.

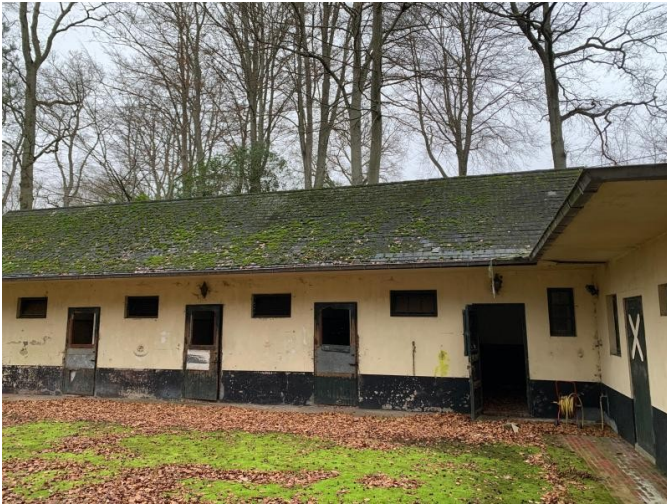
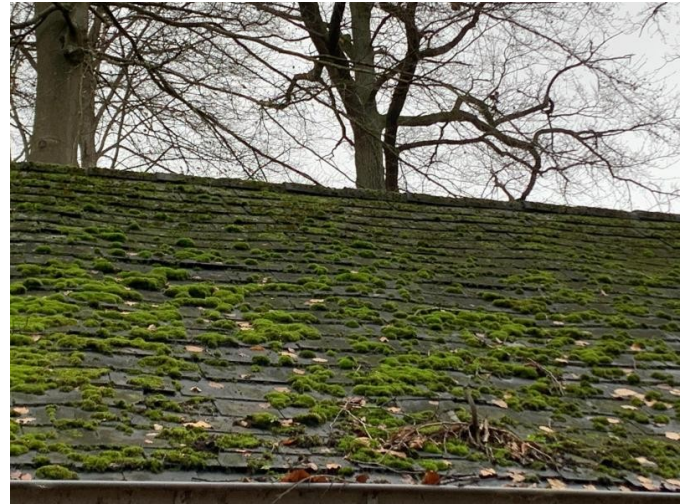
| Eindbeoordeling materiaalisico | Laag materiaalisico en/of verlaagde kans op vezelvrijgave |

| Gebondenheid | Categorie 1: hechtgebonden in oorsprong |
| Asbestsoort (vezeltype) | Alleen chrysotiel |
| Toestand van het materiaal | Licht beschadigd, licht verweerd. Intact materiaal type Pical – asbestboard of categorie III 'gebondenheid' |

| # | Type | Referentie | Resultaat |
|---|---|---|---|
| 4.1 | Puntmonster | M07 | Chrysotiel |

| Beschrijving | Dakleien stallen groot dak en torentje |

| <b>Opmerking</b> | De leien op het torentje blijken asbestvrij te zijn. Daar dit een puntstaal betreft toch de nodige zorgvuldigheid aan de dag leggen. En best gelijktijdig met het schuine dak als asbesthoudend beschouwen. |

Verwijderen

- Zorg voor een veilig beheer. Vermijd het beschadigen van het asbestmateriaal. Controleer de toestand jaarlijks op wijzigingen.

- Eenvoudige handelingen: mag via doe-het-zelf of door werknemer(s) met opleidingsattest eenvoudige handelingen  
Hechtgebonden asbestoepassing in lage concentratie. Vermijd het breken van de leien.

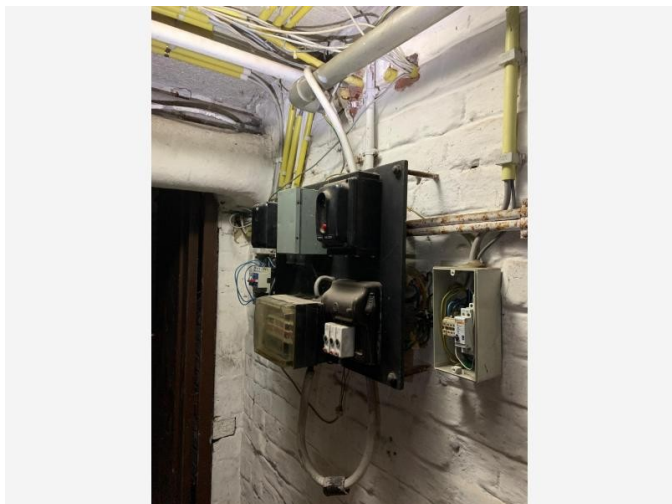
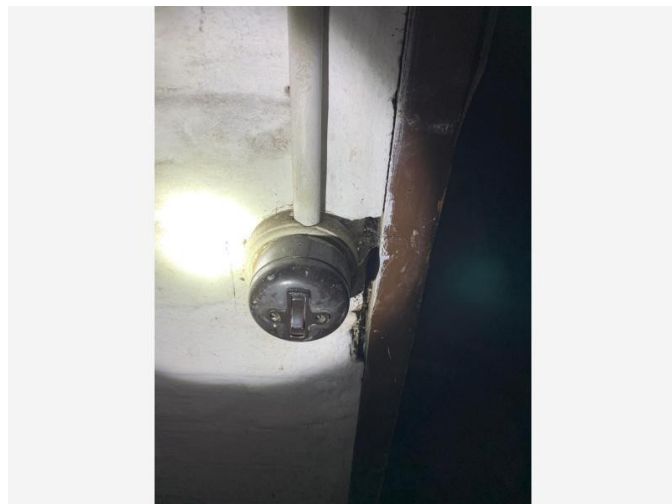
| Eindbeoordeling materiaalisico | Laag materiaalisico en/of verlaagde kans op vezelvrijgave |

| Asbestsoort (vezeltype) | Crocidoliet aanwezig |
| Toestand van het materiaal | Onbeschadigd, niet verweerd |

| Beschrijving | Lichtschakelaars/stopcontacten e.d. |
| Asbestmateriaal | Plaat, paneel, tablet - Type Bakeliet |

Zorgvuldig beheren

- Zorg voor een veilig beheer. Vermijd het beschadigen van het asbestmateriaal. Controleer de toestand jaarlijks op wijzigingen.

- Eenvoudige handelingen: mag via doe-het-zelf of door werknemer(s) met opleidingsattest eenvoudige handelingen  
Vraag uw elektriciens om deze items ten gepaste tijde te vervangen.
