# Asbestinventarisatetest

Kretenburgstraat 82, 2640 Mortsel

Attestnummer : 20240116-000224.000

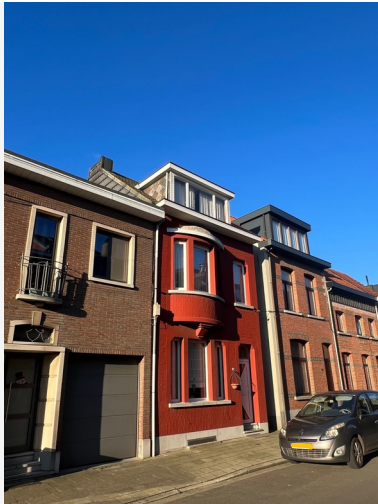
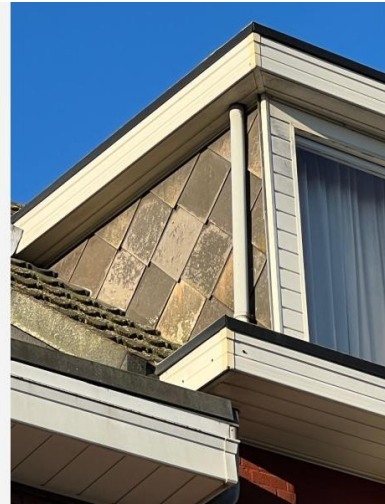
Het asbestmateriaal valt onder de mijlpaal van 2034.

| Eindbeoordeling materiaalrisico | Verhoogd materiaalrisico en/of verhoogde kans op vezelvrijgave |

| Asbestsoort (vezeltype) | Crocidoliet aanwezig |
| Toestand van het materiaal | Matig beschadigd, matig verweerd |

| Beschrijving | Leien dakkapel |

- Zorg voor een veilig beheer. Vermijd het beschadigen van het asbestmateriaal. Controleer de toestand jaarlijks op wijzigingen.

- Eenvoudige handelingen: mag via doe-het-zelf of door werknemer(s) met opleidingsattest eenvoudige handelingen  
Let er op dat de leien niet breken tijdens het verwijderen.

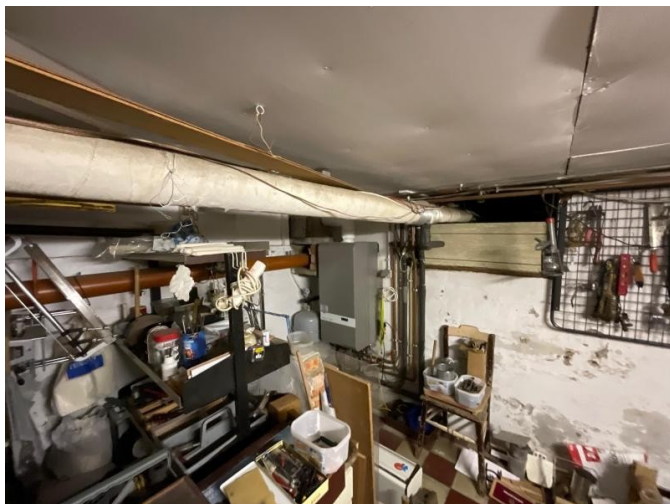
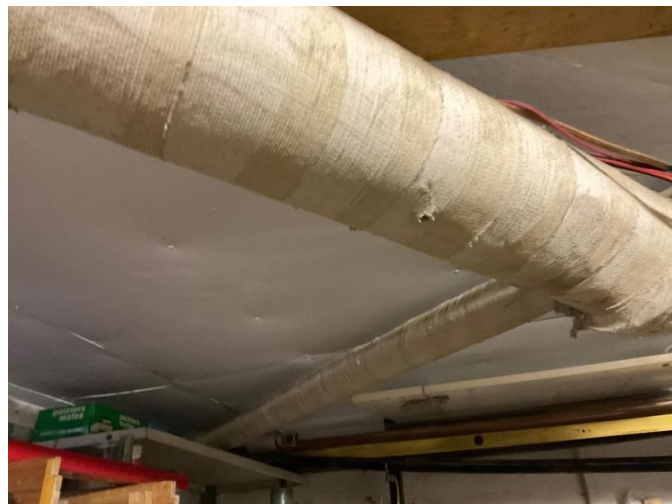
Het asbestmateriaal valt onder de mijlpaal van 2034.

| Eindbeoordeling materiaalrisico | Verhoogd materiaalrisico en/of verhoogde kans op vezelvrijgave |

| Asbestsoort (vezeltype) | Amfibool aanwezig, uitgezonderd crocidoliet |
| Toestand van het materiaal | Licht beschadigd, licht verweerd. Intact materiaal type Pical – asbestboard of categorie III 'gebondenheid' |

| Beschrijving | Leidingisolatie rechte stukken |

- Zorg voor een veilig beheer. Vermijd het beschadigen van het asbestmateriaal. Controleer de toestand jaarlijks op wijzigingen.
- Scherm in afwachting van verwijdering het asbestmateriaal af van luchtstromingen en verstoring: bijvoorbeeld door het te verpakken, te fixeren, af te dekken, signalisatie - afbakening aan te brengen, ...

- Hermetische zone (erkend asbestverwijderaar)  
Omdat niet-hechtgebonden asbest een verhoogd risico vormt voor de gezondheid, mag u dit niet zelf verwijderen. U moet hiervoor beroep doen op een erkende asbestverwijderaar.

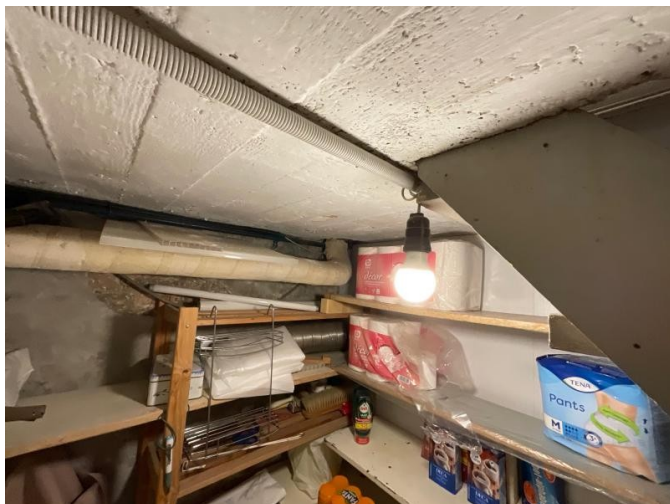
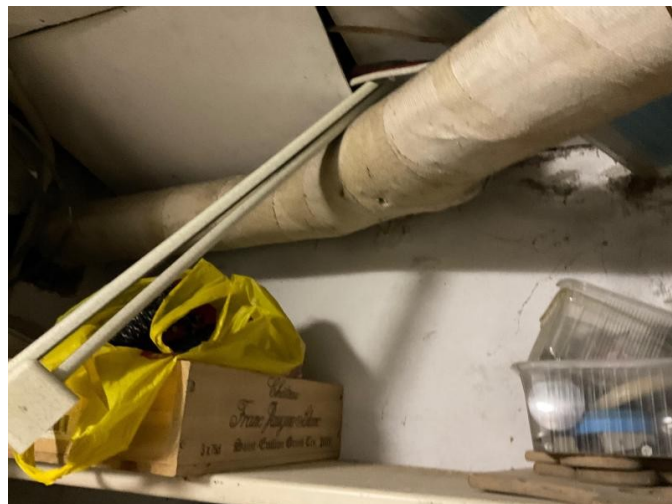
Het asbestmateriaal valt onder de mijlpaal van 2034.

| Eindbeoordeling materiaalrisico | Verhoogd materiaalrisico en/of verhoogde kans op vezelvrijgave |

| Asbestsoort (vezeltype) | Amfibool aanwezig, uitgezonderd crocidoliet |
| Toestand van het materiaal | Licht beschadigd, licht verweerd. Intact materiaal type Pical – asbestboard of categorie III 'gebondenheid' |

| Beschrijving | Leidingisolatie bochten |

- Zorg voor een veilig beheer. Vermijd het beschadigen van het asbestmateriaal. Controleer de toestand jaarlijks op wijzigingen.
- Scherm in afwachting van verwijdering het asbestmateriaal af van luchtstromingen en verstoring: bijvoorbeeld door het te verpakken, te fixeren, af te dekken, signalisatie - afbakening aan te brengen, ...

- Hermetische zone (erkend asbestverwijderaar)  
Omdat niet-hechtgebonden asbest een verhoogd risico vormt voor de gezondheid, mag u dit niet zelf verwijderen. U moet hiervoor beroep doen op een erkende asbestverwijderaar.

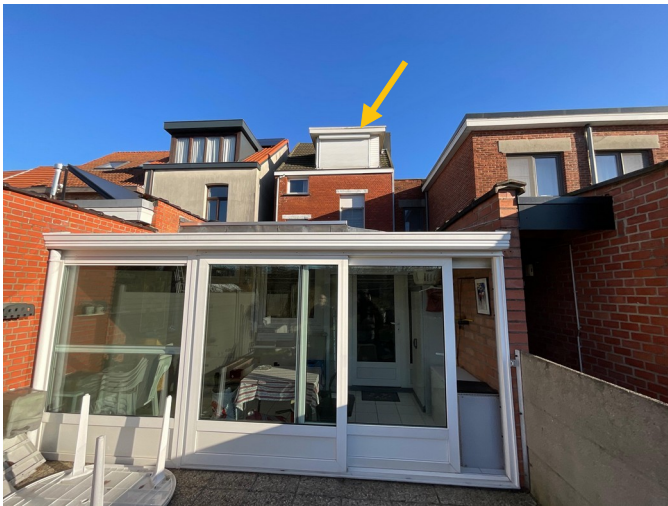
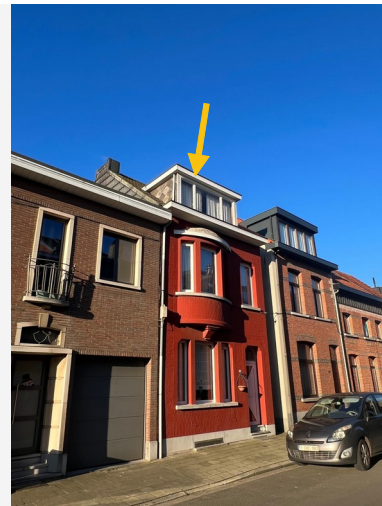
Het asbestmateriaal valt onder de mijlpaal van 2040.

| Eindbeoordeling materiaalrisico | Verhoogd materiaalrisico en/of verhoogde kans op vezelvrijgave |

| Asbestsoort (vezeltype) | Alleen chrysotiel |
| Toestand van het materiaal | Matig beschadigd, matig verweerd |

| Beschrijving | Roofing plat dak dakkapel |

- Zorg voor een veilig beheer. Vermijd het beschadigen van het asbestmateriaal. Controleer de toestand jaarlijks op wijzigingen.

- Eenvoudige handelingen: enkel door erkend asbestverwijderaar  
Roofing dient door erkende verwijderaar uitgevoerd te worden.

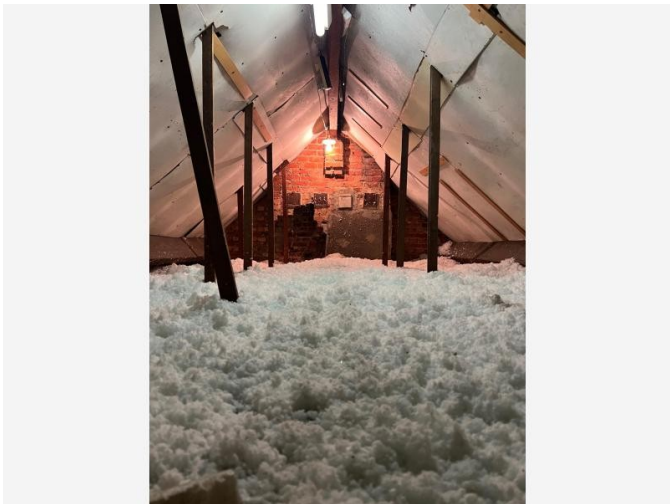
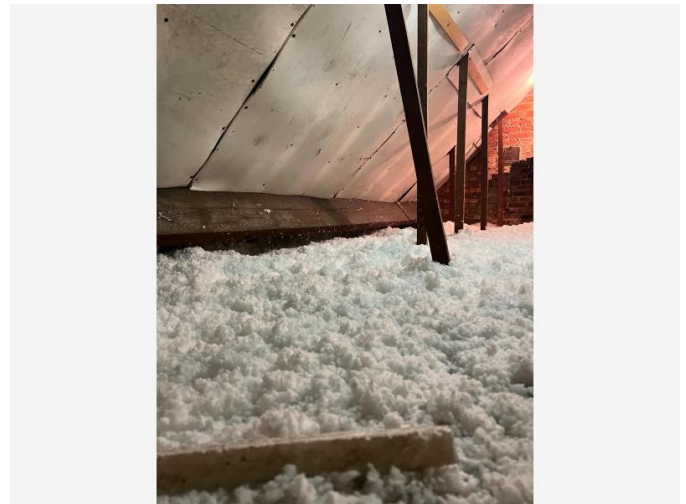
Het asbestmateriaal valt onder de mijlpaal van 2040.

| Eindbeoordeling materiaalarisico | Laag materiaalarisico en/of verlaagde kans op vezelvrijgave |

| Asbestsoort (vezeltype) | Crocidoliet aanwezig |
| Toestand van het materiaal | Onbeschadigd, niet verweerd |

| Beschrijving | Leien onderdak |

| Opmerking | De leien zijn bedekt door een overzet dak. |

- Zorg voor een veilig beheer. Vermijd het beschadigen van het asbestmateriaal. Controleer de toestand jaarlijks op wijzigingen.

- Eenvoudige handelingen: mag via doe-het-zelf of door werknemer(s) met opleidingsattest eenvoudige handelingen  
Let erop dat de leien niet breken tijdens de verwijdering.

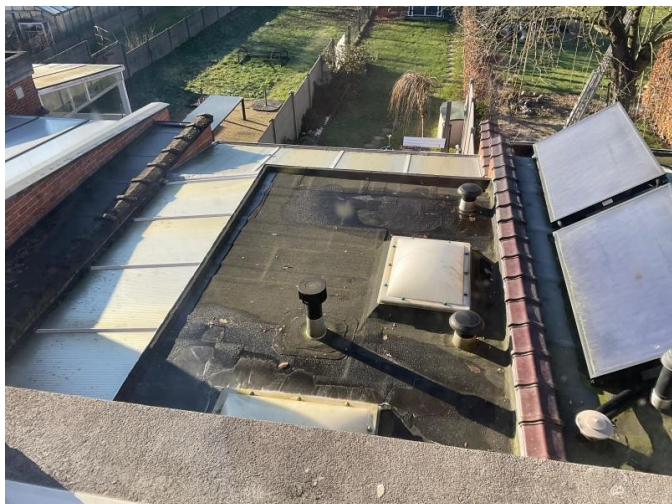
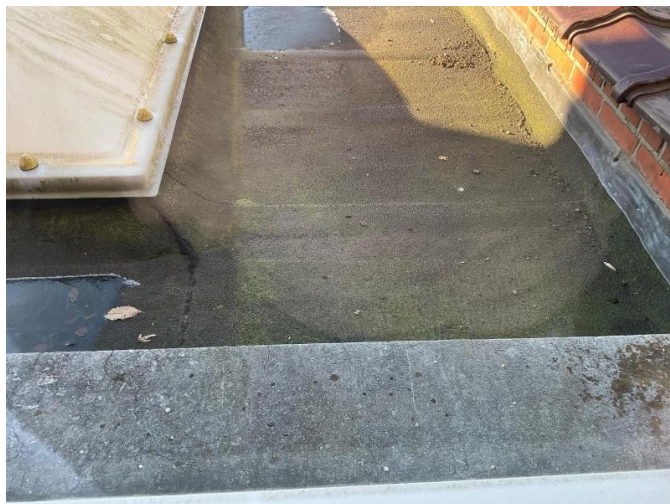
Het asbestmateriaal valt onder de mijlpaal van 2040.

| Eindbeoordeling materiaalarisico | Zeer laag materiaalarisico en/of zeer lage kans op vezelvrijgave |

| Asbestsoort (vezeltype) | Alleen chrysotiel |
| Toestand van het materiaal | Onbeschadigd, niet verweerd |

| Beschrijving | Roofing plat |

- Zorg voor een veilig beheer. Vermijd het beschadigen van het asbestmateriaal. Controleer de toestand jaarlijks op wijzigingen.

- Eenvoudige handelingen: enkel door erkend asbestverwijderaar  
Roofing dient door erkende verwijderaar uitgevoerd te worden.

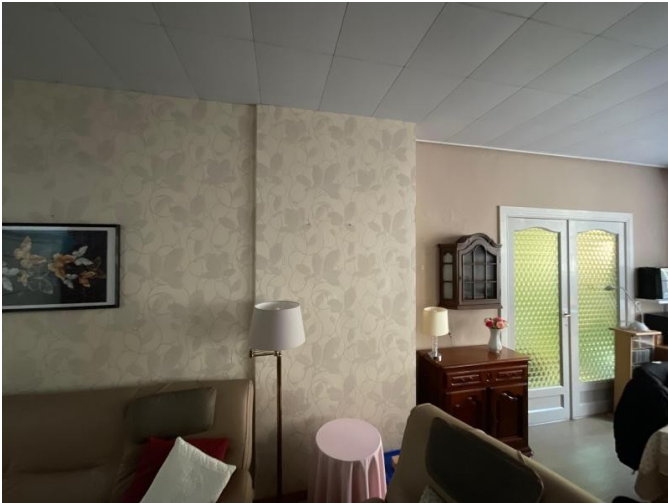
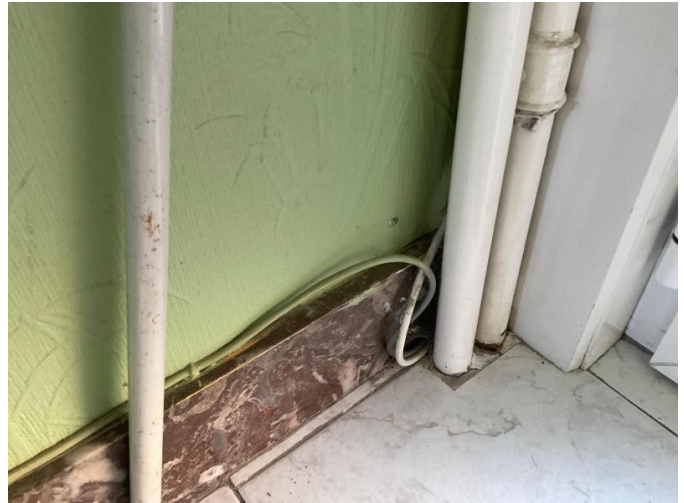
## Fiche 7: Pleisterwerk wanden

Geen asbest

| # | Type | Referentie | Resultaat |
|---|---|---|---|
| 7.1 | Mengmonster | 0.01 | Geen asbest |
