# Asbestinventarisatetest

Leningstraat 6, 2140 Antwerpen

Attestnummer : 20240322-000005.000

Uitgegeven op : 22.03.2024

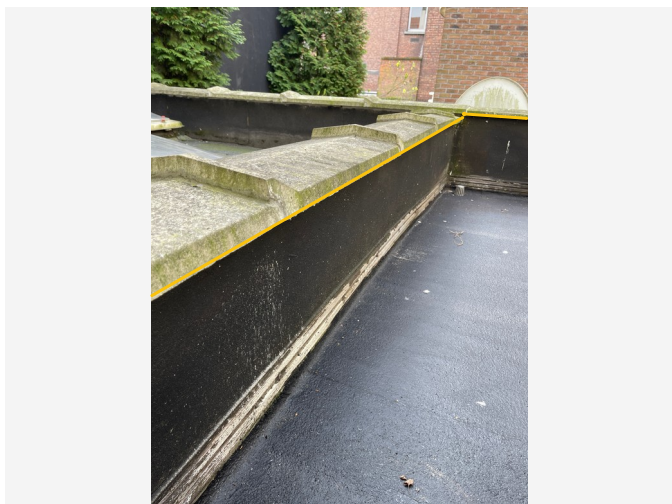
Vrije foto

- Dekstenen buiten nagekeken, zijn niet asbest-verdacht.

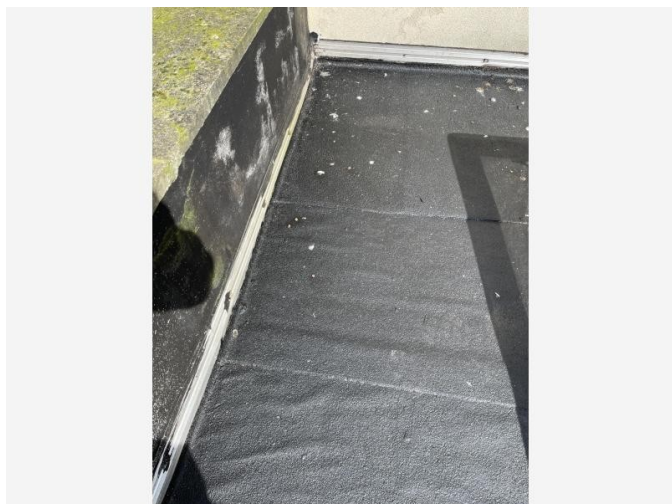
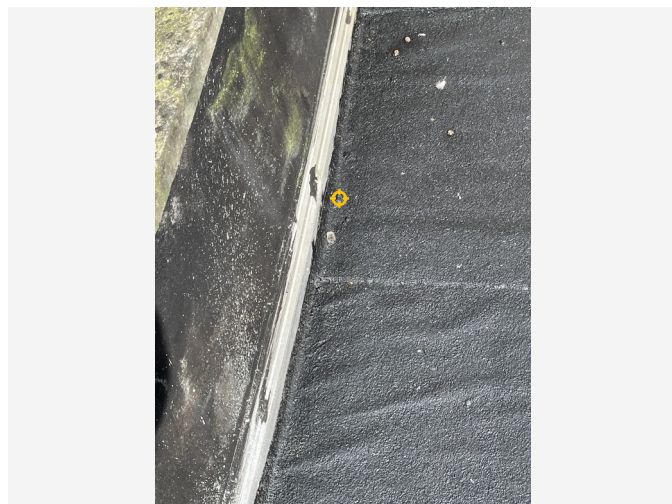
## Fiche 3: M02 - Roofing Plat Dak

Geen asbest

| # | Type | Referentie | Resultaat |
|---|---|---|---|
| 3.1 | Puntmonster | M02 | Geen asbest |

| Opmerking | <p>- Plat dak op: Keuken GLV</p> <p>- Enkel bovenste laag getest omdat het een niet-destructief onderzoek is, er zijn geen gaten gemaakt zodat er lekken kunnen ontstaan, zorgvuldig bij een overlapping/overschat stuk afgenomen.</p> <p>- Klant heeft foto's van verbouwingen in 2015 (bewijsdocumenten) waar het zichtbaar is dat er geen plat dak aanwezig was, eventuele onderlagen kunnen daarom ook als niet asbest-verdacht beschouwd worden. Alle bouwmaterialen vanaf 2001 zijn asbestvrij</p> <p>- Alle andere roofing gebruikt in de bouw is van dezelfde type</p> |

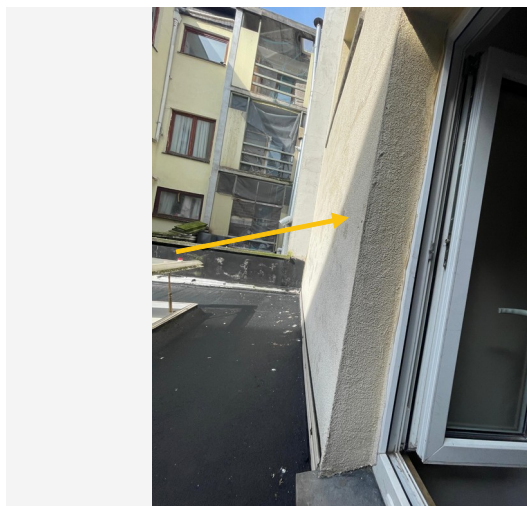
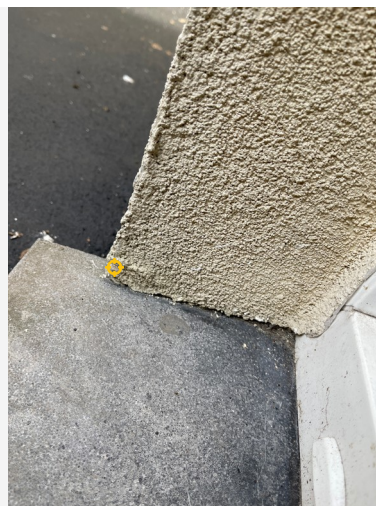
Geen asbest

| # | Type | Referentie | Resultaat |
|---|---|---|---|
| 4.1 | Puntmonster | M03 | Geen asbest |

| Opmerking | Achtergevel |

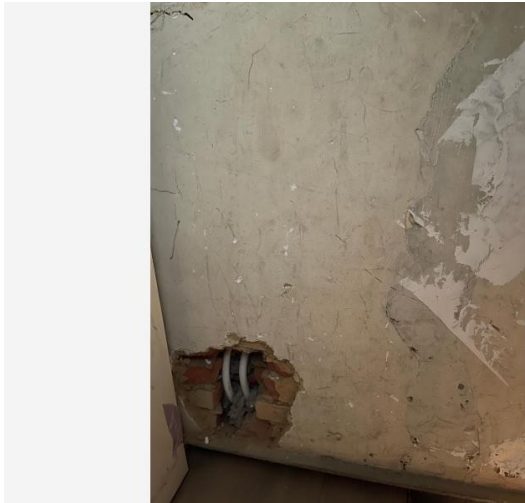
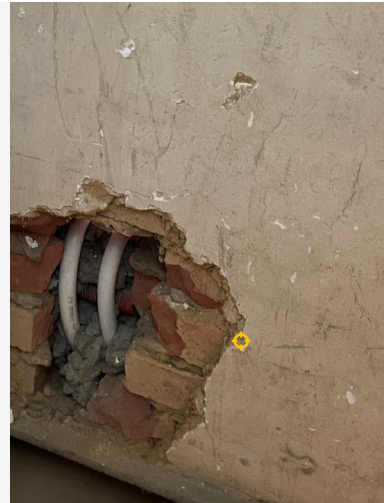
Geen asbest

| # | Type | Referentie | Resultaat |
|---|---|---|---|
| 5.1 | Mengmonster | M01 | Geen asbest |

| Opmerking | <ul style="list-style-type: none"> <li>- Pleisterwerk is overal vernieuwd (2015) behalve onder de trap naar de kelder, daar staalname uitgevoerd</li> <li>- Staal is representatief voor heel het pand</li> <li>- Staalname tot op de drager</li> <li>- Plafondpleisterwerk niet inspecteerbaar wegens vals plafond/gypoc, opdracht is een niet-destructief onderzoek.</li> </ul> |
