## CONTRÔLE D'ÉTANCHÉITÉ ET DE CONFORMITÉ D'UN RÉSERVOIR À MAZOUT

**RÉF. 113/2023/86102/C01:1**

**DATE DU CONTRÔLE** 23/10/2023

**Bruyères 85 - 4950 Waimes**

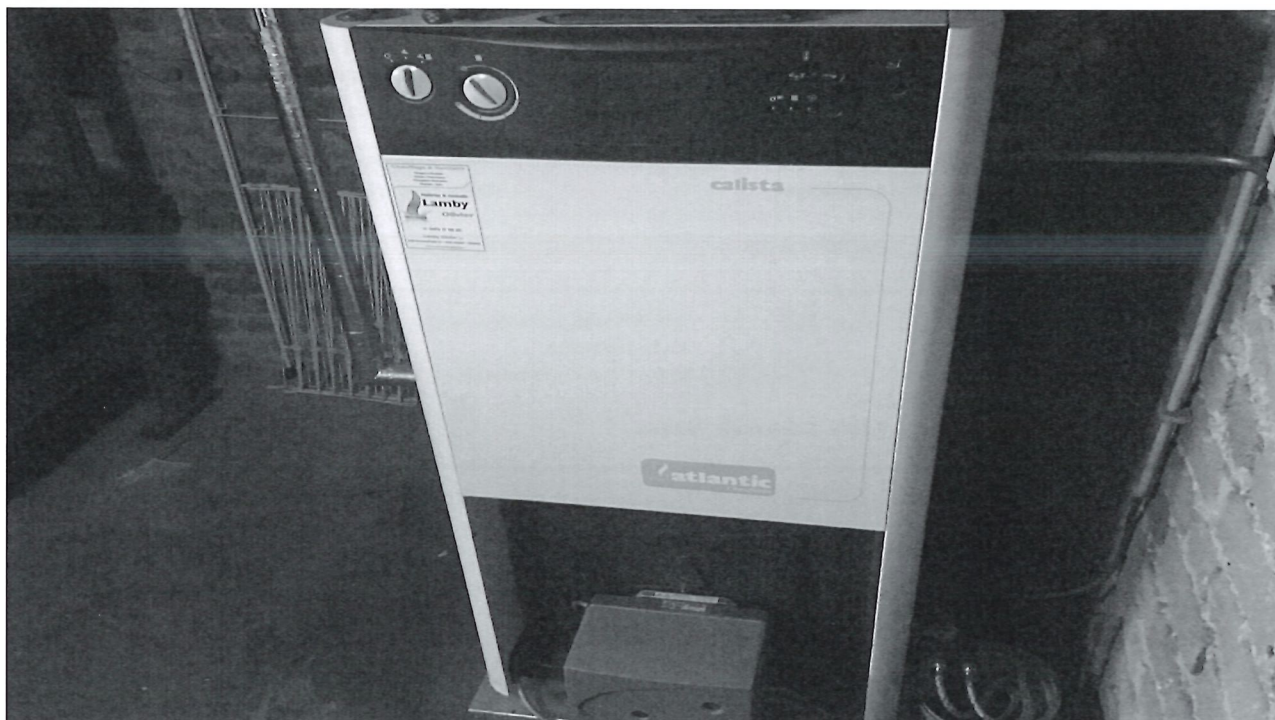
Système de chauffage

| <b>Système de chauffage</b> | Chaudière | <b>Fonctionnement du système de chauffage</b> | Fonctionne |
| <b>Type de raccordement au système de chauffage</b> | BI-tube | <b>Contrôle des tuyauteries visibles du réservoir au système de chauffage</b> | Conforme |

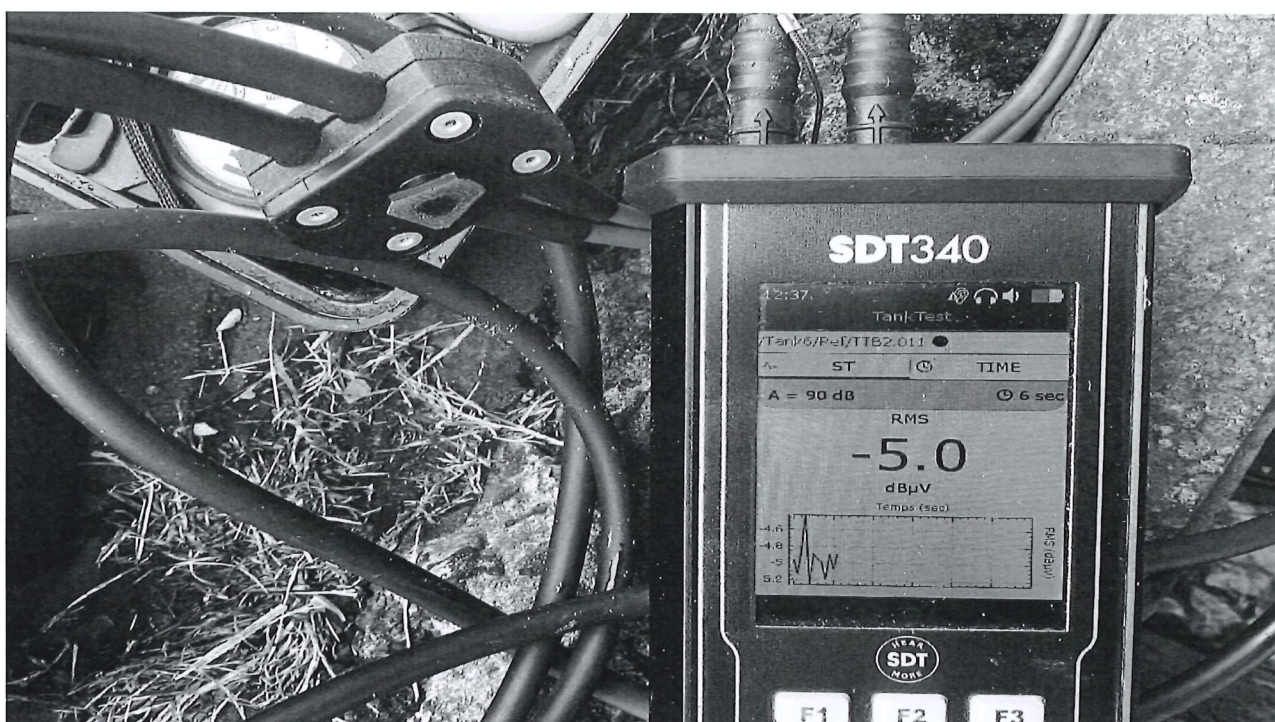
Listing test d'étanchéité de la chaîne de mesure avant contrôle

| <b>Test étanchéité chaîne de mesure</b> | OK | <b>Test de bon fonctionnement avant contrôle de la sonde N (gazeux)</b> | Ok |

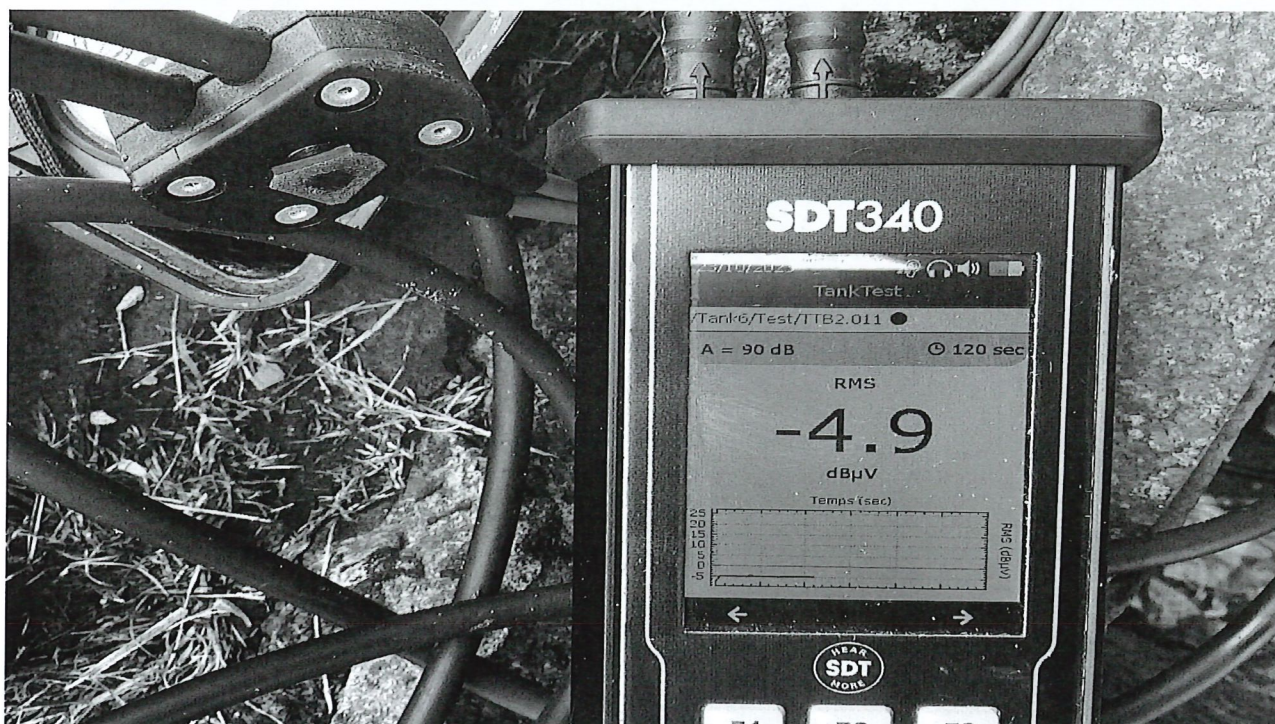
Listing test d'étanchéité du réservoir

| <b>Résultat de l'épreuve d'étanchéité - Valeur phase gazeuse :</b> | -4,9 | <b>Résultat de l'épreuve d'étanchéité - Valeur en phase liquide :</b> | -2,9 |
| <b>Résultat du test accoustique</b> | Conforme | <b>Durée du test (minutes) :</b> | 45 |

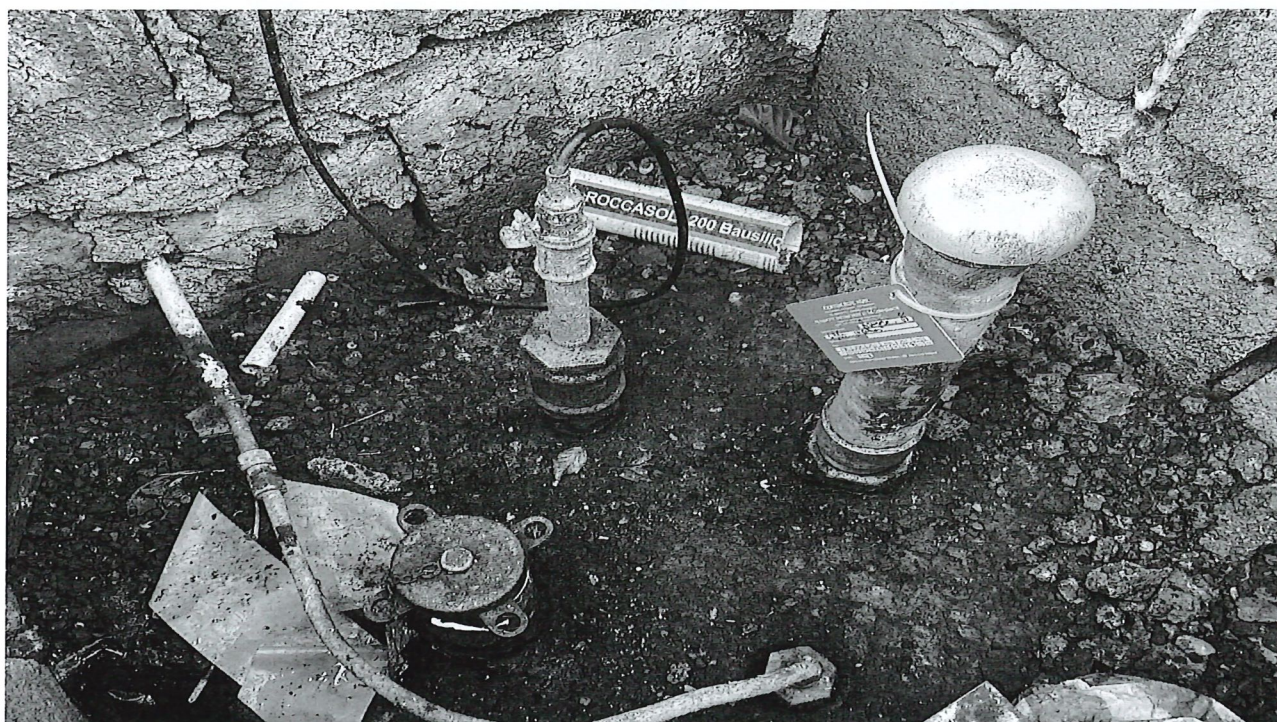
Plaquette apposée sur le réservoir

**Conclusion : L'étanchéité est assurée mais pas la conformité. Il faut y remédier dans les 6 mois.**

**Une plaquette orange a été fixée et scellée sur la conduite de remplissage du réservoir le jour même du contrôle.**

**Le réservoir ne peut être rempli que pendant ces 6 mois, non renouvelable, prenant cours le mois du contrôle.**
