# Asbestinventarisatetest

Lentelaan 14, 3300 Tienen

Attestnummer : 20240209-000406.001

Uitgegeven op : 09.02.2024

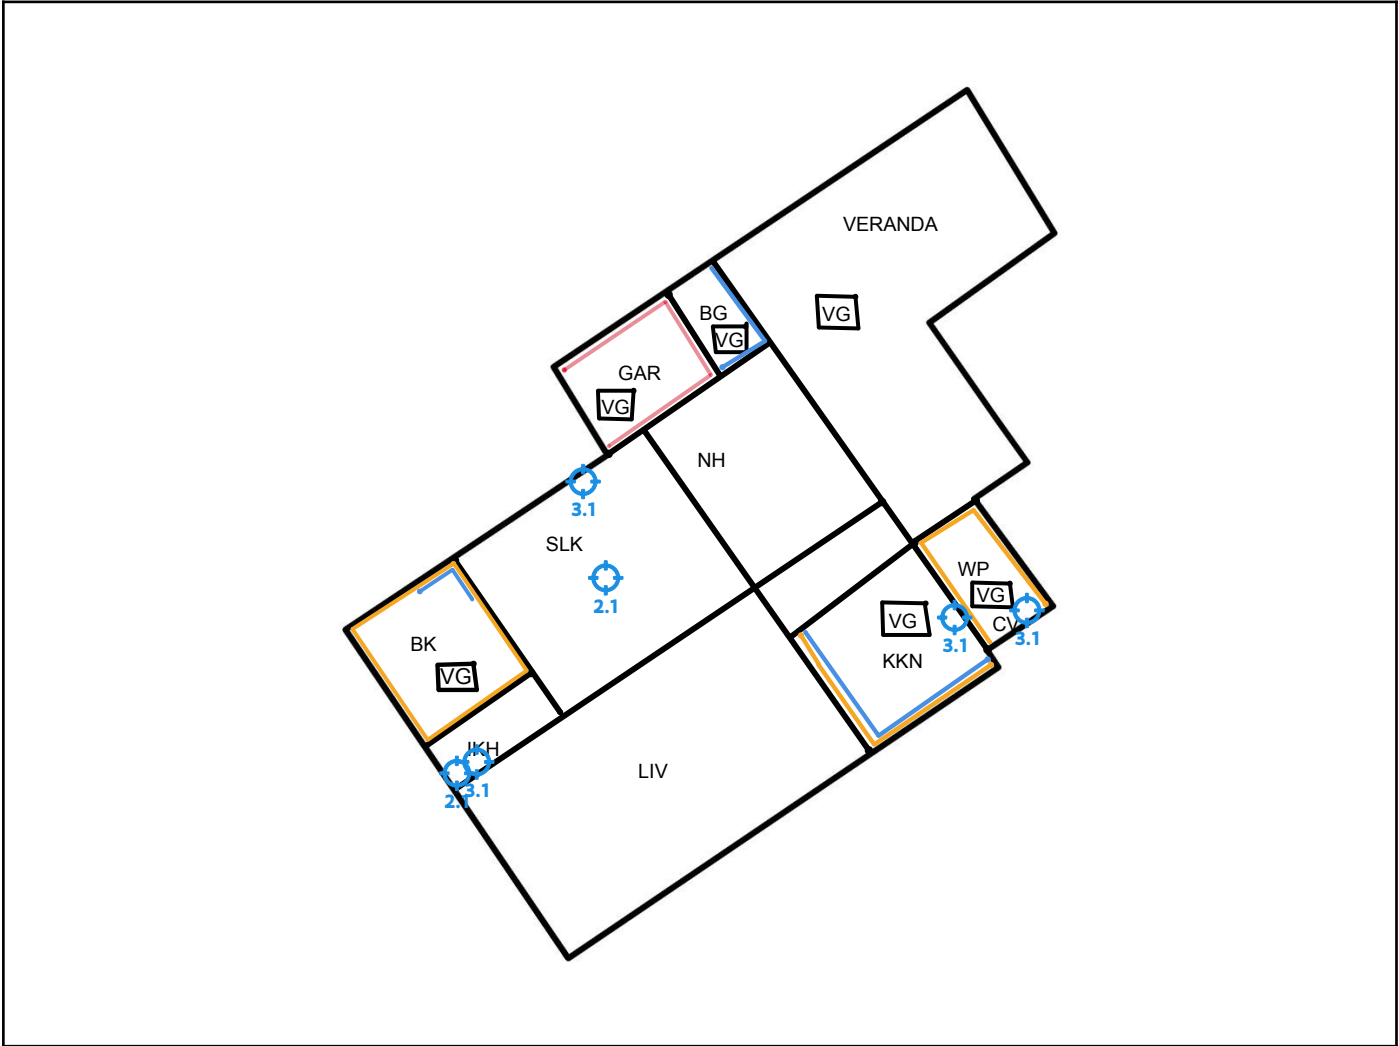
# Plan 1.2: Hoofdgebouw plan gelijkvloers

| Beschrijving | Type | Actie |
|---|---|---|
| 2. Pleisterwerk plafonds | Geen asbest | - |
| 2.1 Code: MM02 | Mengmonster | - |
| 3. Pleisterwerk muren | Geen asbest | - |
| 3.1 Code: MM01 | Mengmonster | - |

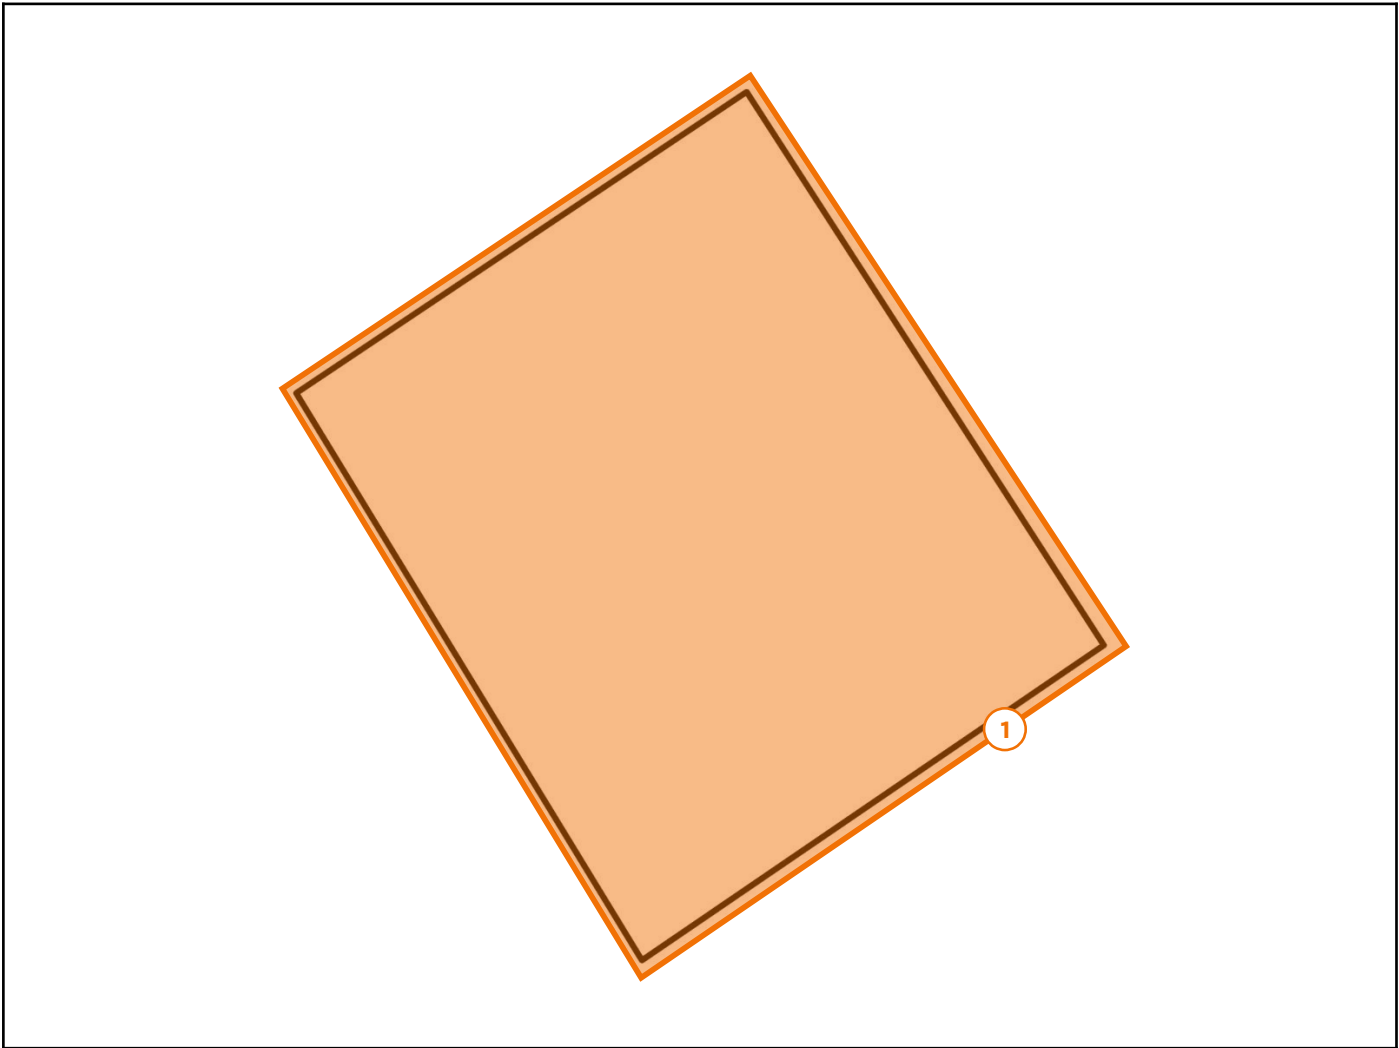
# Plan 2.1: Bijgebouw 1 plan

| Beschrijving | Type | Actie |
|---|---|---|
| 1. Bijgebouw 1 golfplaten | Asbestmateriaal | <a href="#">Verwijderen</a> |

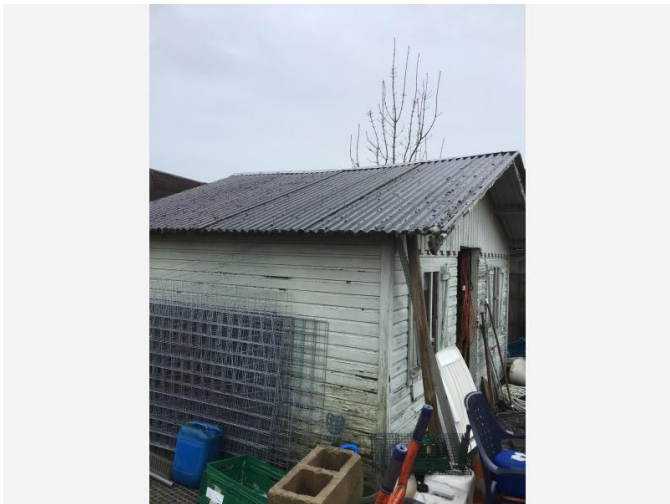
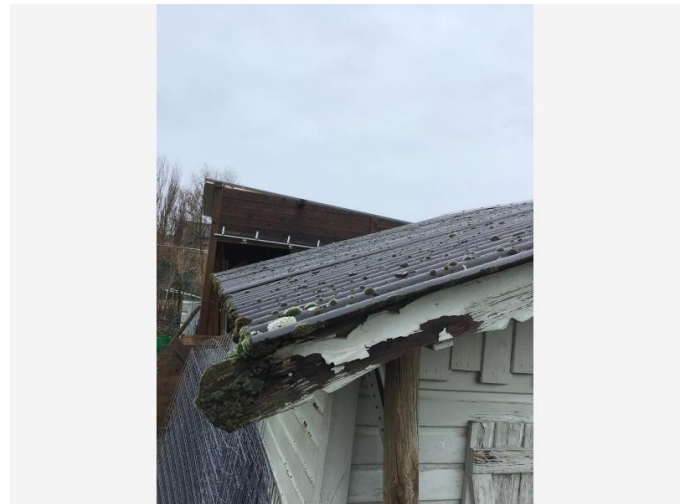
Overzichtsfoto

Detailfoto

Het asbestmateriaal valt onder de mijlpaal van 2034.

| Eindbeoordeling materiaalrisico | Verhoogd materiaalrisico en/of verhoogde kans op vezelvrijgave |

| Gebondenheid | Categorie 1: hechtgebonden in oorsprong |
| Asbestsoort (vezeltype) | Crocidoliet aanwezig |
| Asbestconcentratie | Laag (< 50%) |
| Afschermingsgraad van het gehele materiaal | Geheel of deels vrij aan de buitenlucht |

| Toestand van het materiaal | Matig beschadigd, matig verweerd |

| Beschrijving | Bijgebouw 1 golfplaten |
| Asbestmateriaal | Dak- en gevelbekleding - Golfplaat |

- Zorg voor een veilig beheer. Vermijd het beschadigen van het asbestmateriaal. Controleer de toestand jaarlijks op wijzigingen.
- Verwijder dit asbestmateriaal zo snel mogelijk. Volg de toestand goed op.

- Eenvoudige handelingen: mag via doe-het-zelf of door werknemer(s) met opleidingsattest eenvoudige handelingen  
Voor golfplaten voorziet de wet geen verplichting om deze asbestverdachte toepassing te laten verwijderen door een firma met een opleidingsattest eenvoudige handelingen. U mag, in principe, ongeacht beschadigingen of vrije asbestvezels, deze asbesttoepassing zelf verwijderen met inachtneming van de nodige veiligheidsmaatregelen om uzelf en uw omgeving te beschermen. Een beschadigde asbesttoepassing in slechte staat kan makkelijk verder breken of vergruizen. Er komen dan schadelijke asbestvezels vrij die ingeademd kunnen worden.

1. golfplaten mogen niet breken of beschadigd worden (nooit gooien of breken)
2. besproei de golfplaten met speciaal fixeermiddel op de bevestigingspunten
3. bevestigingsnagel golfplaat losmaken d.m.v. klauwhamer met blokje hout eronder  
om beschadiging te vermijden, bij schroef voorzichtig uitdraaien zonder beschadiging
4. golfplaten één voor één losmaken
5. golfplaten één voor één voorzichtig stapelen in een asbestafvalzak (niet breken)
6. met het asbestafval kunt u terecht op het recyclagepark of bij een geregistreerde asbestinzamelaar

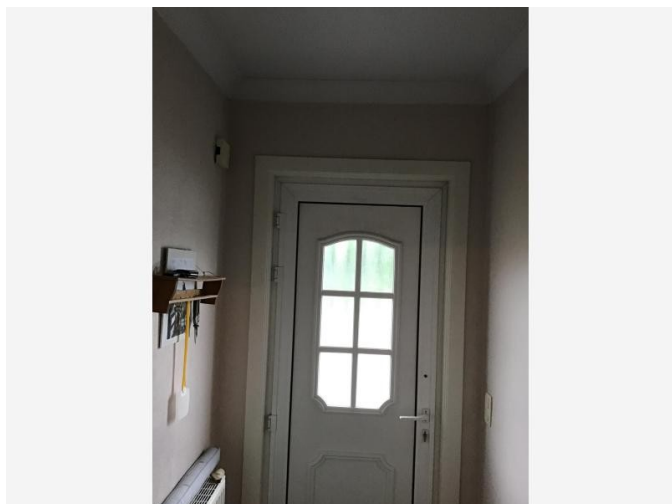
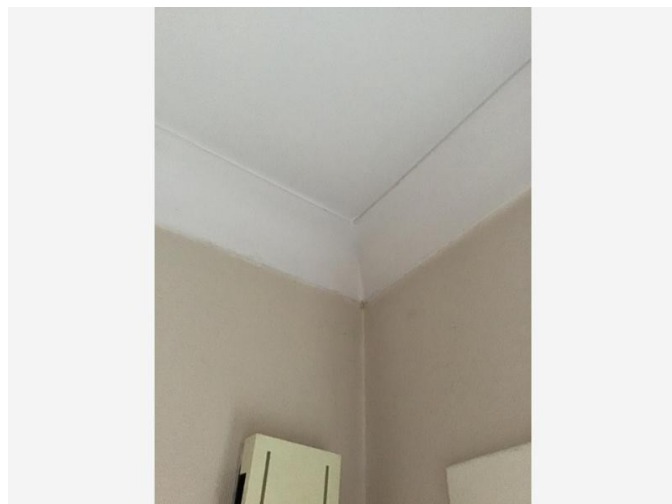
## Fiche 2: Pleisterwerk plafonds

Overzichtsfoto

Detailfoto

Geen asbest

| # | Type | Referentie | Resultaat |
|---|---|---|---|
| 2.1 | Mengmonster | MM02 | Geen asbest |

| Opmerking | <p>In het kader van een niet-destructief onderzoek was het niet mogelijk om van het stooklokaal en een natte ruimte plafondpleister te bemonsteren.</p> <p>Indien bij renovatie in deze ruimtes plafondpleister zichtbaar wordt, moet dit verder onderzocht worden.</p> <p><a href="http://www.asbestconsulting.be">www.asbestconsulting.be</a></p> |

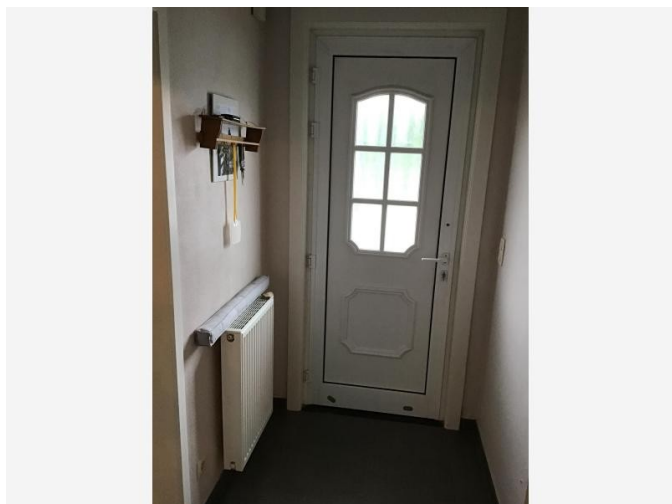
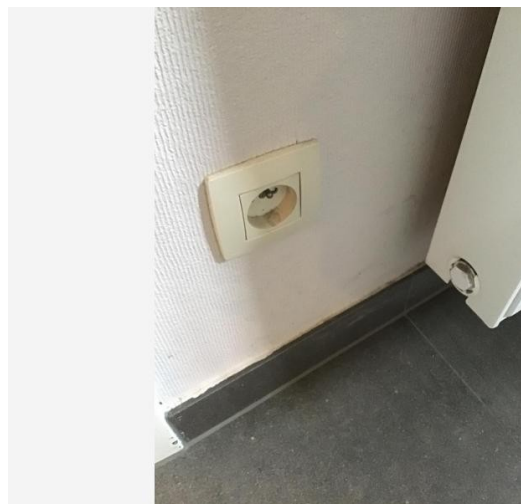
## Fiche 3: Pleisterwerk muren

Overzichtsfoto

Detailfoto

Geen asbest

| # | Type | Referentie | Resultaat |
|---|---|---|---|
| 3.1 | Mengmonster | MM01 | Geen asbest |
