# Asbestinventarisatetest

Hees 118, 3920 Lommel

Attestnummer : 20230214-000544.000

**Niet-asbestveilig**

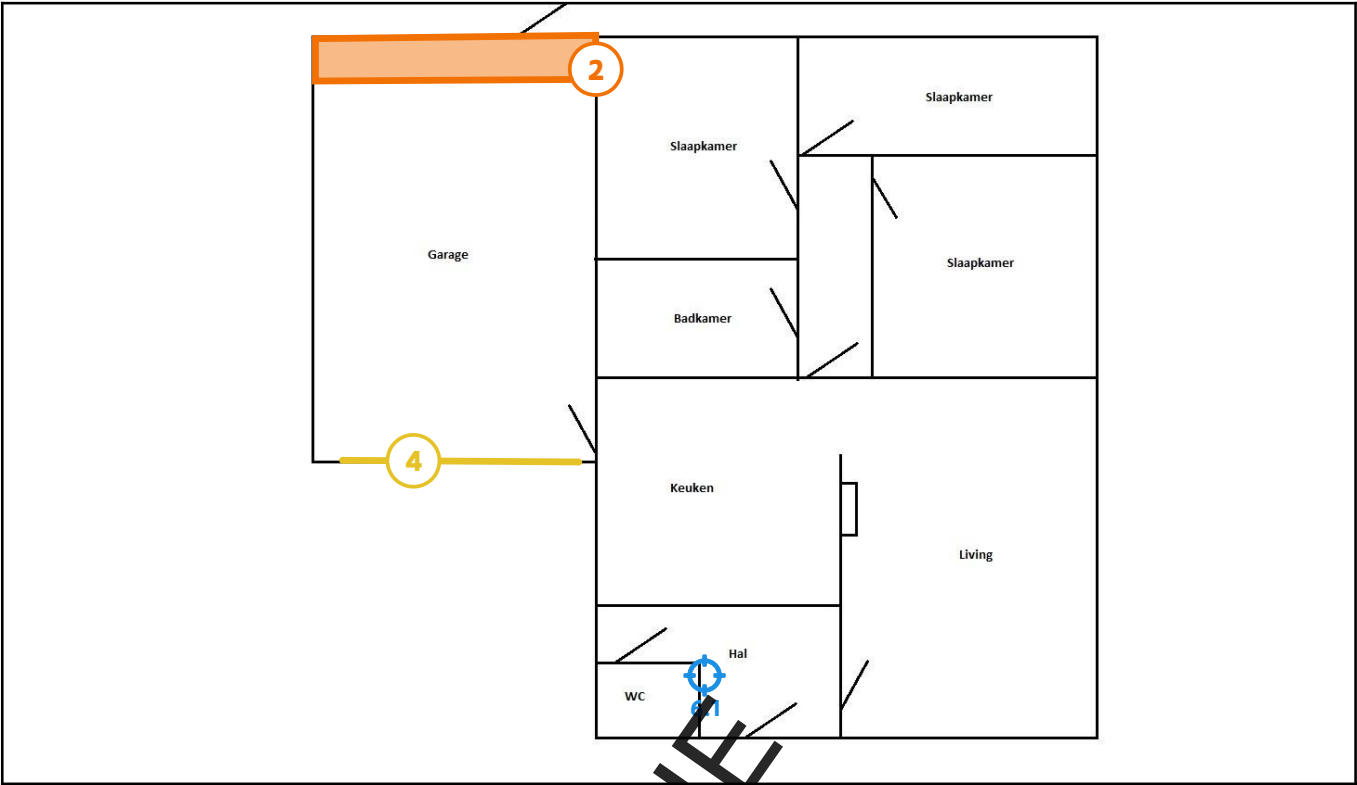
# Plan 1.1: Grondplan

| Beschrijving | Type | Actie |
|---|---|---|
| 2. Oversteek garage | Asbestmateriaal | Verwijderen |
| 4. Verloren bekisting draagbalk garage | Asbestmateriaal | Zorgvuldig beheren |
| 6. Pleister | Geen asbest | - |

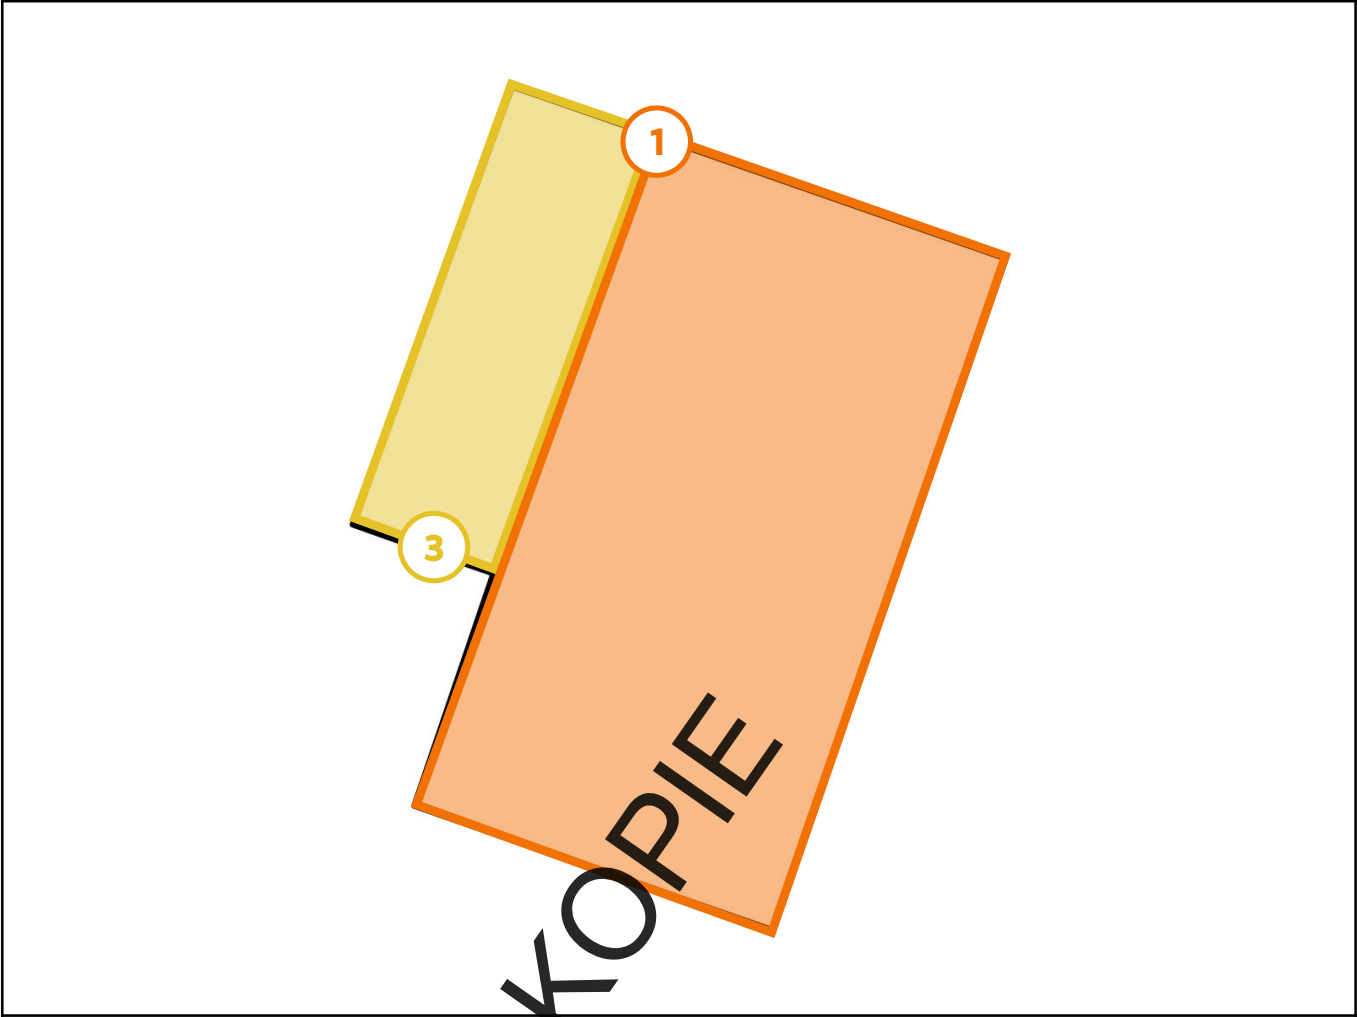
# Plan 1.2: Dak

| Beschrijving | Type | Actie |
|---|---|---|
| 1. Asbestleien dak | Asbestmateriaal | Verwijderen |
| 3. Roofing plat dak | Asbestmateriaal | Zorgvuldig beheren |

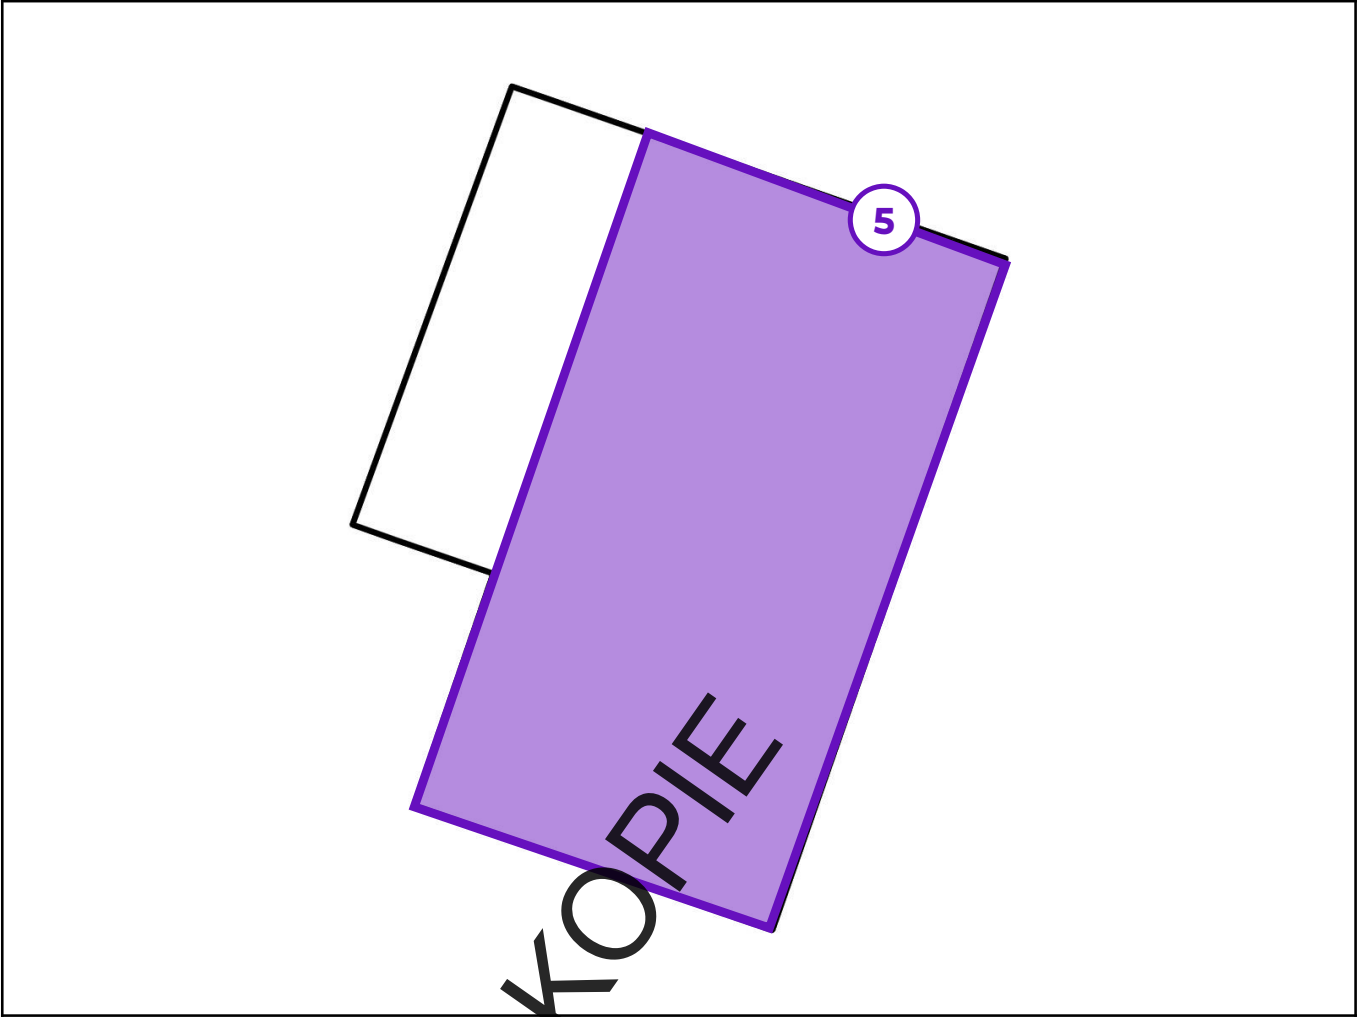
# Plan 1.3: Zolder

| Beschrijving | Type | Actie |
|---|---|---|
| 5. Zolder | Beperking | - |

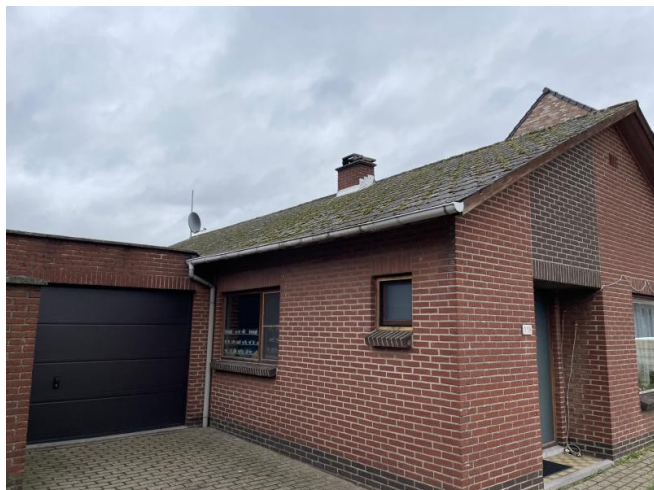
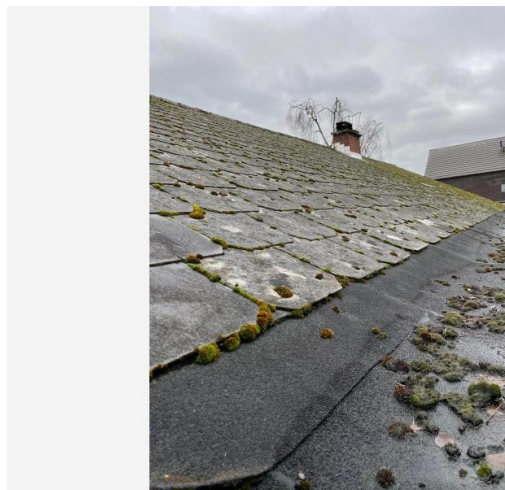
Het asbestmateriaal valt onder de mijlpaal van 2034.

Verwijderen

| Eindbeoordeling materiaalrisico | Verhoogd materiaalrisico en/of verhoogde kans op vezelvrijgave |

| Asbestsoort (vezeltype) | Crocidoliet aanwezig |
| Toestand van het materiaal | Matig beschadigd, matig verweerd |

| Beschrijving | Asbestleien dak |

- Verwijder dit asbestmateriaal zo snel mogelijk. Volg de toestand goed op.
- Hemelwater dat afspoelt van asbestcement daken of gevels kan asbestdeeltjes bevatten. Gebruik het enkel voor gesloten circuits (bv. spoelen toiletten). Reinig na het vervangen van het dak of de gevel de dakgoten en regenwaterput of -ton om asbesthoudend sediment of slib te verwijderen

- Eenvoudige handelingen: enkel door erkend asbestverwijderaar  
Aangezien het om een zadeldak zonder een onderdak gaat is het aangewezen om de werken te laten uitvoeren door een dakwerker die erkend is voor asbestverwijdering eenvoudige handelingen.

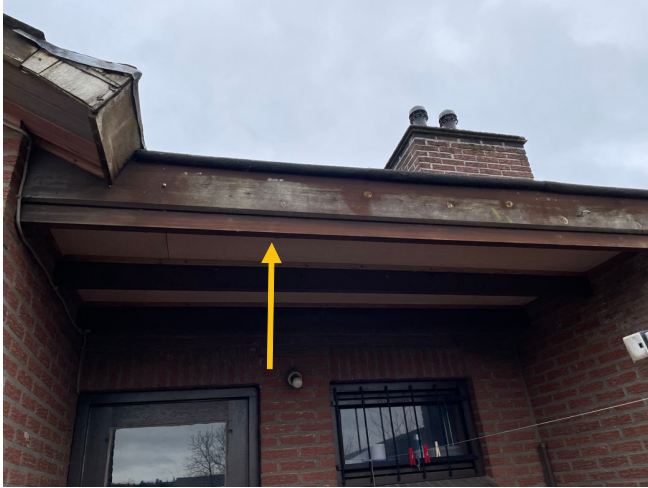
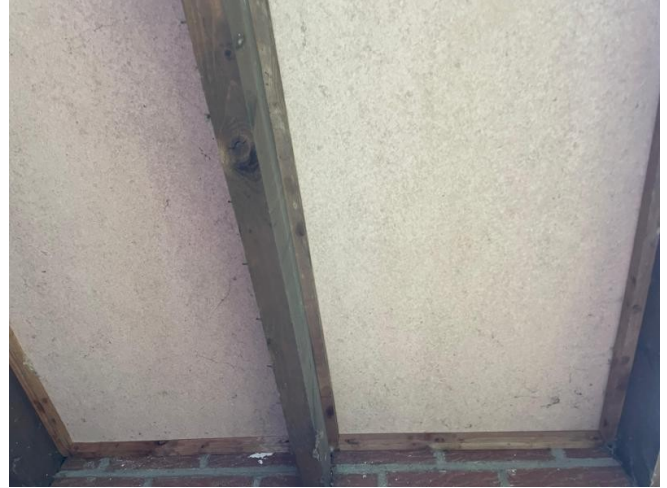
## Fiche 2: Oversteek garage

Het asbestmateriaal valt onder de mijlpaal van 2034.

Verwijderen

| Eindbeoordeling materiaalrisico | Zeer laag materiaalrisico en/of zeer lage kans op vezelvrijgave |

| Beschrijving | Oversteek garage |

- Zorg voor een veilig beheer. Vermijd het beschadigen van het asbestmateriaal. Controleer de toestand jaarlijks op wijzigingen.

- Eenvoudige handelingen: mag via doe-het-zelf of door werknemer(s) met opleidingsattest eenvoudige handelingen  
Als de menuiserie te platen in 1 stuk kunnen gedemonteerd worden, zonder dat ze breken, dan mag u de werkzaamheden zelf uitvoeren. Raadpleeg het stappenplan en de checklist op <https://www.limburg.net/asbest>. Hier vindt u alle informatie over hoe u op een veilige manier het plaatmateriaal kan afvoeren.

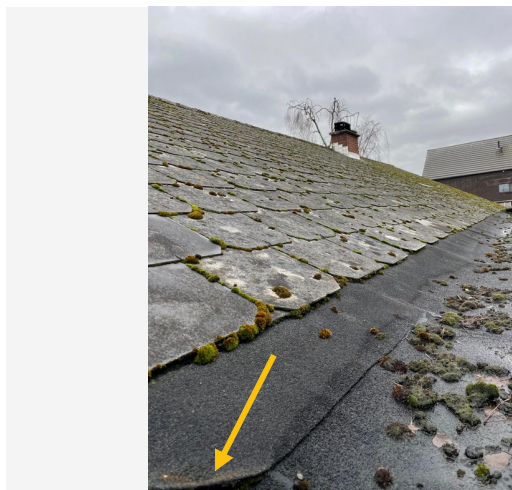
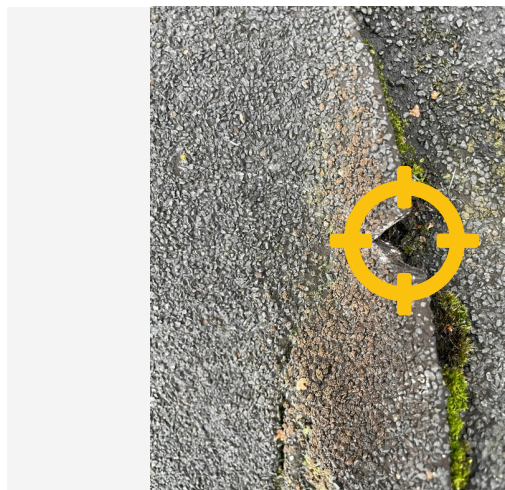
## Fiche 3: Roofing plat dak

Het asbestmateriaal valt onder de mijlpaal van 2040.

Zorgvuldig beheren

| Eindbeoordeling materiaalrisico | Zeer laag materiaalrisico en/of zeer lage kans op vezelvrijgave |

| # | Type | Referentie | Resultaat |
|---|---|---|---|
| 3.1 | Puntmonster | 14748 | Chrysotiel |

| Beschrijving | Roofing plat dak |

- Zorg voor een veilig beheer. Vermijd het beschadigen van het asbestmateriaal. Controleer de toestand jaarlijks op wijzigingen.

- Eenvoudige handelingen: enkel door erkend asbestverwijderaar  
Het verwijderen van de roofing gebeurt bij voorkeur gelijktijdig met het verwijderen van de asbestleien door een erkende aannemer.

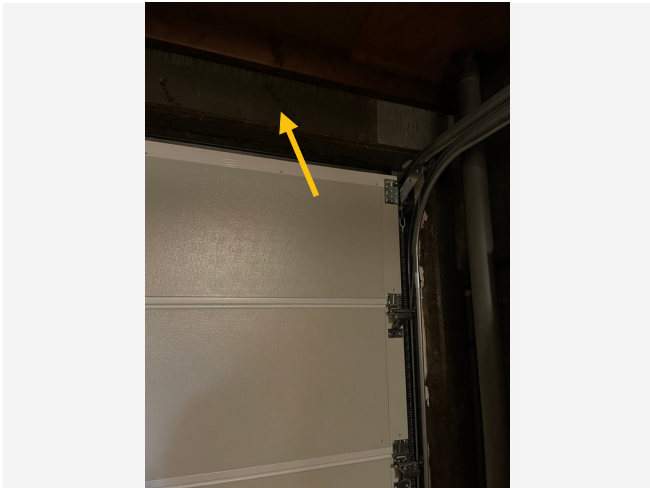
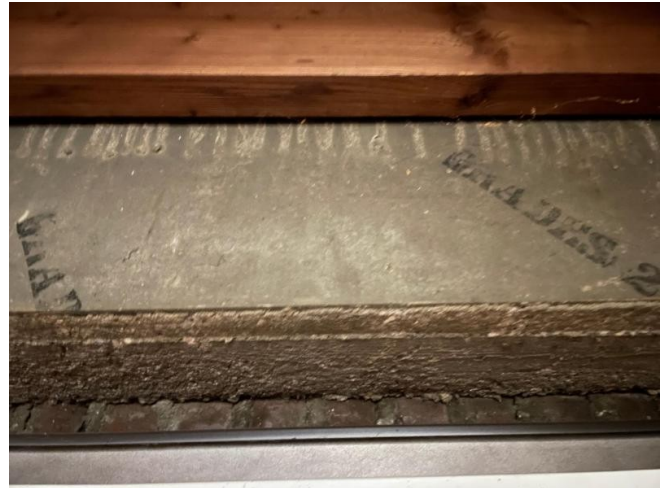
## Fiche 4: Verloren bekisting draagbalk garage

Het asbestmateriaal valt onder de mijlpaal van 2040.

Zorgvuldig beheren

| Eindbeoordeling materiaalrisico | Zeer laag materiaalrisico en/of zeer lage kans op vezelvrijgave |
| Opmerking | Dezelfde verloren bekisting als in Hees 120. |

| Beschrijving | Verloren bekisting draagbalk garage |

- Zorg voor een veilig beheer. Vermijd het beschadigen van het asbestmateriaal. Controleer de toestand jaarlijks op wijzigingen.

- Eenvoudige handelingen: enkel door erkend asbestverwijderaar  
Aangezien de plaat als verloren bekisting is gebruikt, is deze vastgehecht aan het beton. Verwijdering van deze plaat gebeurt bij voorkeur door een erkend asbestverwijderaar om vrijstelling van asbestvezels te voorkomen.

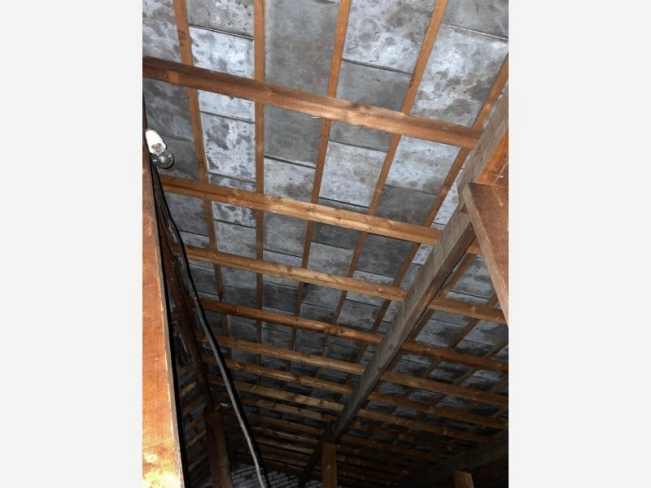
Situeringsfoto

Permanente beperking

**Reden:** Het onderzoek kan niet uitgevoerd worden binnen de bepalingen van de Welzijnswet

**Uitleg van de asbestdeskundige:** Geen draagkrachtige vloer aanwezig op de zolder. Risico om door plafond te zakken.

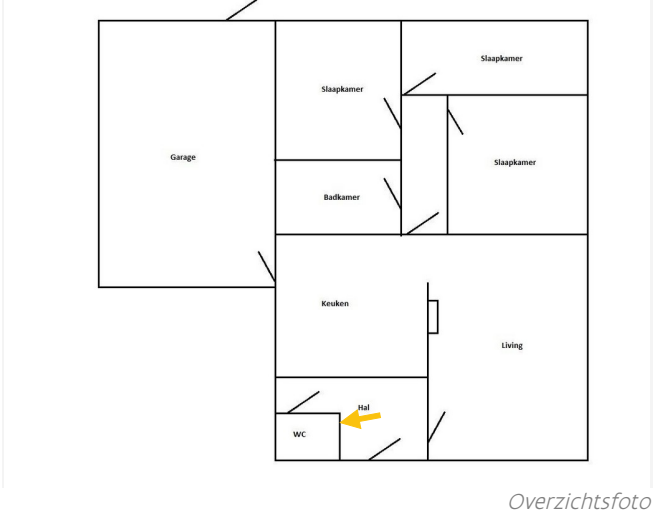
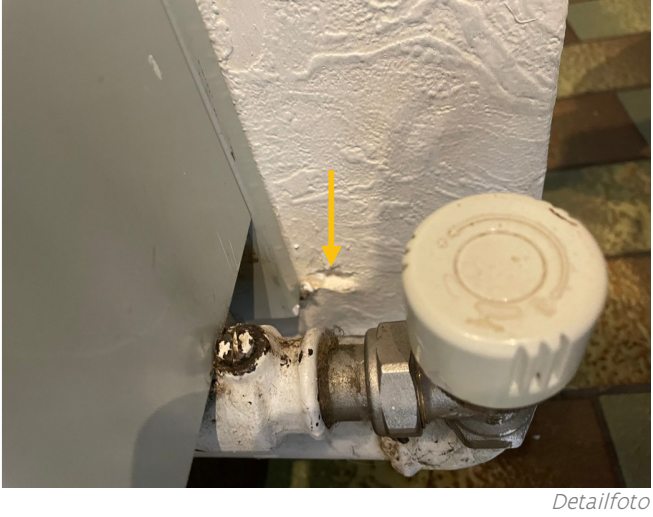
# Fiche 6: Pleister

Geen asbest

| # | Type | Referentie | Resultaat |
|---|---|---|---|
| 6.1 | Puntmonster | 14731 | Geen asbest |
