# Asbestinventarisatetest

Heiveldlaan 14/0003, 2950 Kapellen

Attestnummer : 20240404-000459.000

## Asbestveilig

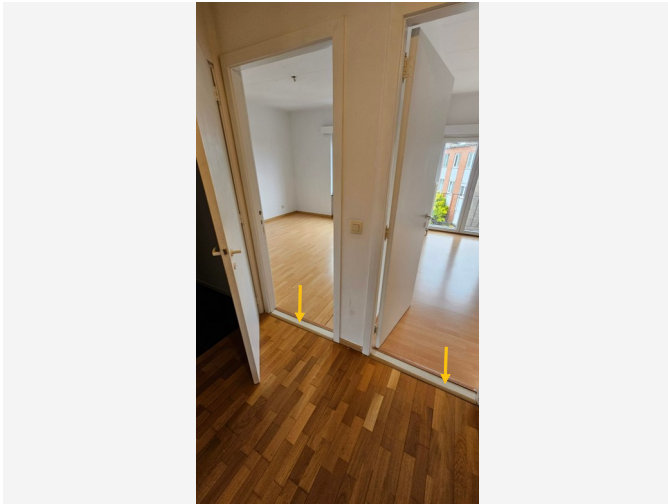
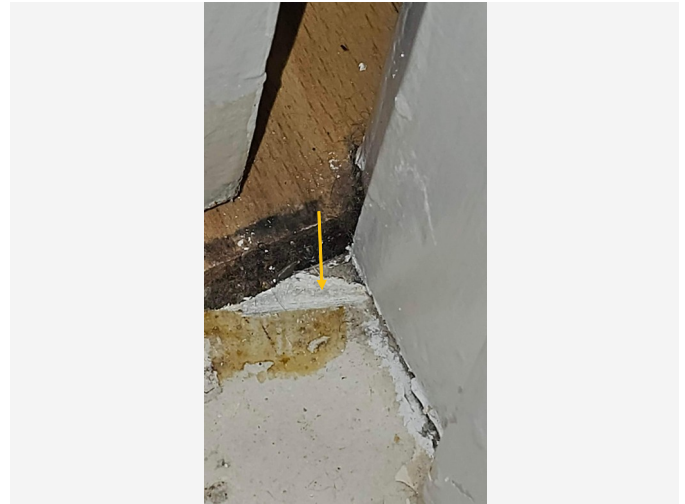
Het asbestmateriaal valt onder de mijlpaal van 2040.

Zorgvuldig beheren

| Eindbeoordeling materiaalrisico | Laag materiaalrisico en/of verlaagde kans op vezelvrijgave |

| Gebondenheid | Categorie 1: hechtgebonden in oorsprong |
| Asbestsoort (vezeltype) | Alleen chrysotiel |
| Asbestconcentratie | Laag (< 50%) |
| Toestand van het materiaal | Onbeschadigd, niet verweerd |

| # | Type | Referentie | Resultaat |
|---|---|---|---|
| 1.1 | Puntmonster | MM003 | Chrysotiel |

| Asbestmateriaal | Plaat, paneel, tablet - Type Massal |

| Opmerking | geschat % chrysotiel (informatief) 10-15 % m/m |

- Zorg voor een veilig beheer. Vermijd het beschadigen van het asbestmateriaal. Controleer de toestand jaarlijks op wijzigingen.
- Zorg voor een veilig beheer en verwijder dit asbestmateriaal wanneer het bij werken eenvoudig bereikbaar wordt. Controleer de toestand jaarlijks op wijzigingen.
- Verwijder dit asbestmateriaal zo snel mogelijk. Volg de toestand goed op.

- Eenvoudige handelingen: mag via doe-het-zelf of door werknemer(s) met opleidingsattest eenvoudige handelingen  
hechtgebonden materiaal in goede, onbeschadigde staat mag dmv deze methodiek worden verwijderd .  
Gebruik PBM's, materiaal natmaken en niet beschadigen, verwijderen en afvoeren volgens richtlijnen OVAM.
- Eenvoudige handelingen: enkel door erkend asbestverwijderaar  
Indien het materiaal niet kan worden verwijderd zonder beschadiging, dient dit te worden uitgevoerd door een erkend asbestverwijderaar dmv methodiek eenvoudige handelingen, al dan niet met bijkomende maatregelen, door de verwijderaar bepaald.

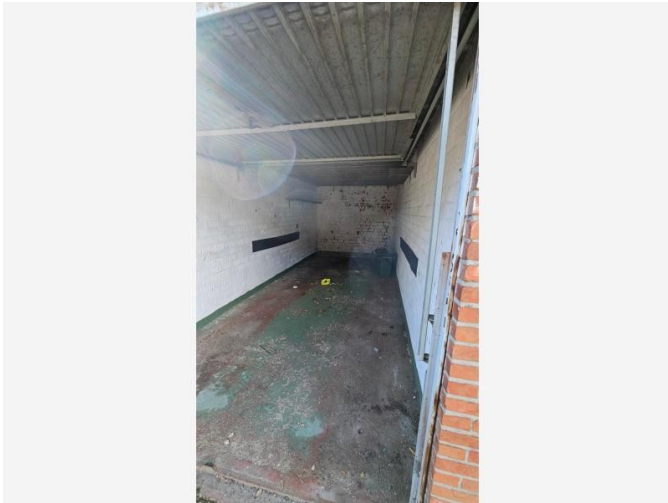
Er werden in de garage geen asbest-verdachte materialen aangetroffen. Het dak behoort tot de gemeenschappelijke delen.

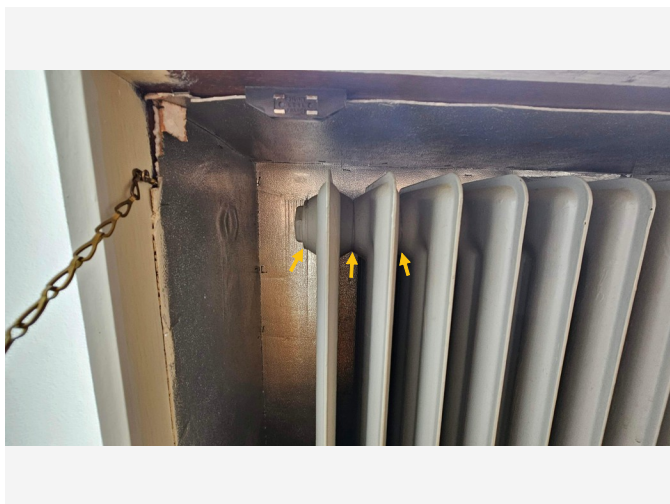
In dit type radiatoren werden vroeger vaak asbesthoudende pakkingen gebruikt. Dmv niet-destructief onderzoek is hier niet vast te stellen of deze asbesthoudend zijn of niet. Bij verwijdering/vervanging is het aangewezen dit te laten onderzoeken of deze in zijn geheel te verwijderen als asbestverdacht materiaal. Het gaat hier om 8 radiatoren: enkel de radiator in achterste slaapkamer rechts is een nieuwer, niet-asbestverdacht model.

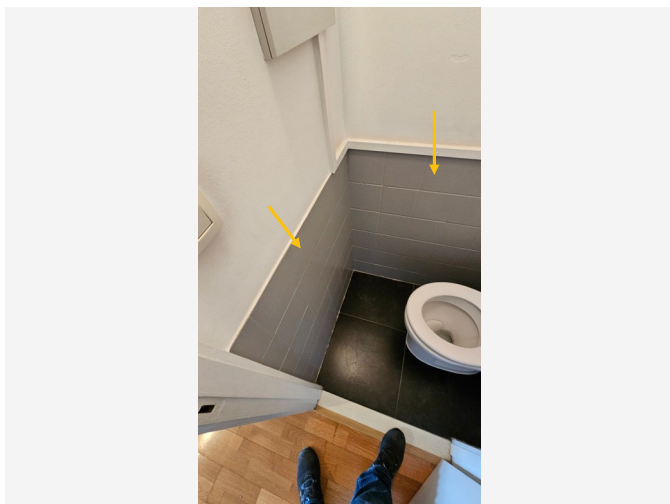
de lijm waarmee faiencetegels werden geplaatst, bevatte vroeger vaak asbest. Dmv niet-destructief onderzoek kon dit niet worden vastgesteld. Bij verwijdering/renovatie is het daarom aangewezen dit eerst te laten onderzoeken. Verwijdering van asbesthoudende lijm mag enkel door een erkend asbestverwijderaar worden verwijderd. Deze bepaalt de methodiek van verwijdering

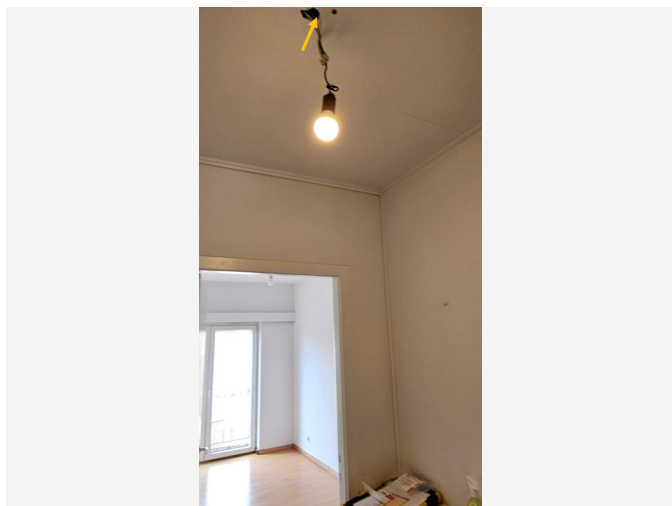
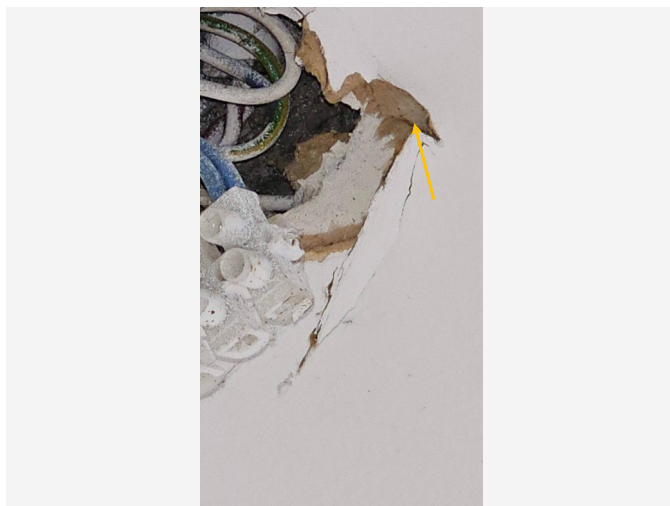
## Fiche 5: pleisterwerk plafonds

Geen asbest

| # | Type | Referentie | Resultaat |
|---|---|---|---|
| 5.1 | Mengmonster | MM002 | Geen asbest |

| Opmerking | De plafonds werden niet bepleisterd, maar zijn bekleed met gipsplaat. Omdat het hier niet om niet-asbestverdachte gyprocplaten gaat, maar om een ouder type plaat, werden deze platen zijn voor alle zekerheid toch bemonsterd. |

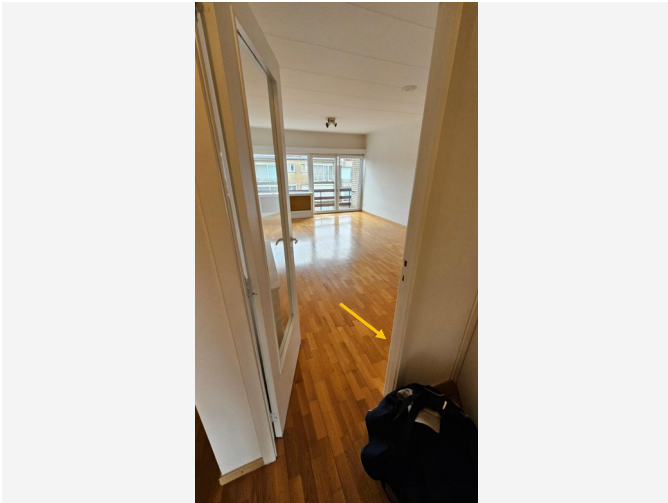
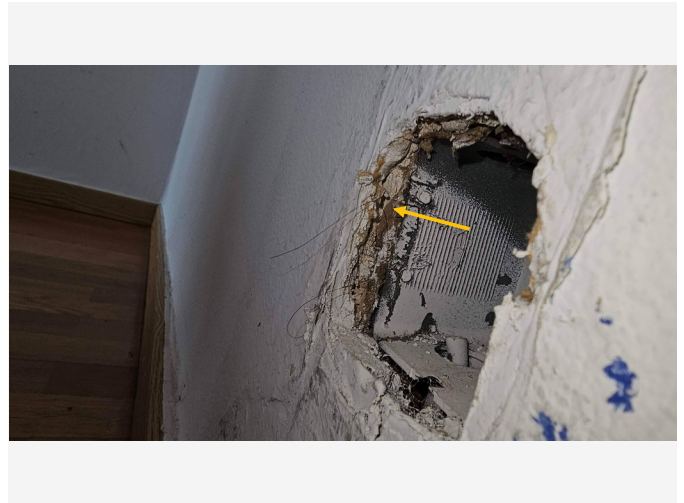
## Fiche 6: pleisterwerk muren

Geen asbest

| # | Type | Referentie | Resultaat |
|---|---|---|---|
| 6.1 | Mengmonster | MM001 | Geen asbest |

| Opmerking | De muren zijn niet bepleisterd maar zijn bekleed met gipsplaat. Omdat het hier niet om niet-asbestverdachte gyprocplaten gaat, maar om een ouder type plaat, werden deze platen zijn voor alle zekerheid toch bemonsterd. |
