# Asbestinventarisatetest

Wolvenstraat 3, 9280 Lebbeke

Attestnummer : 20240422-000140.000

Uitgegeven op : 22.04.2024

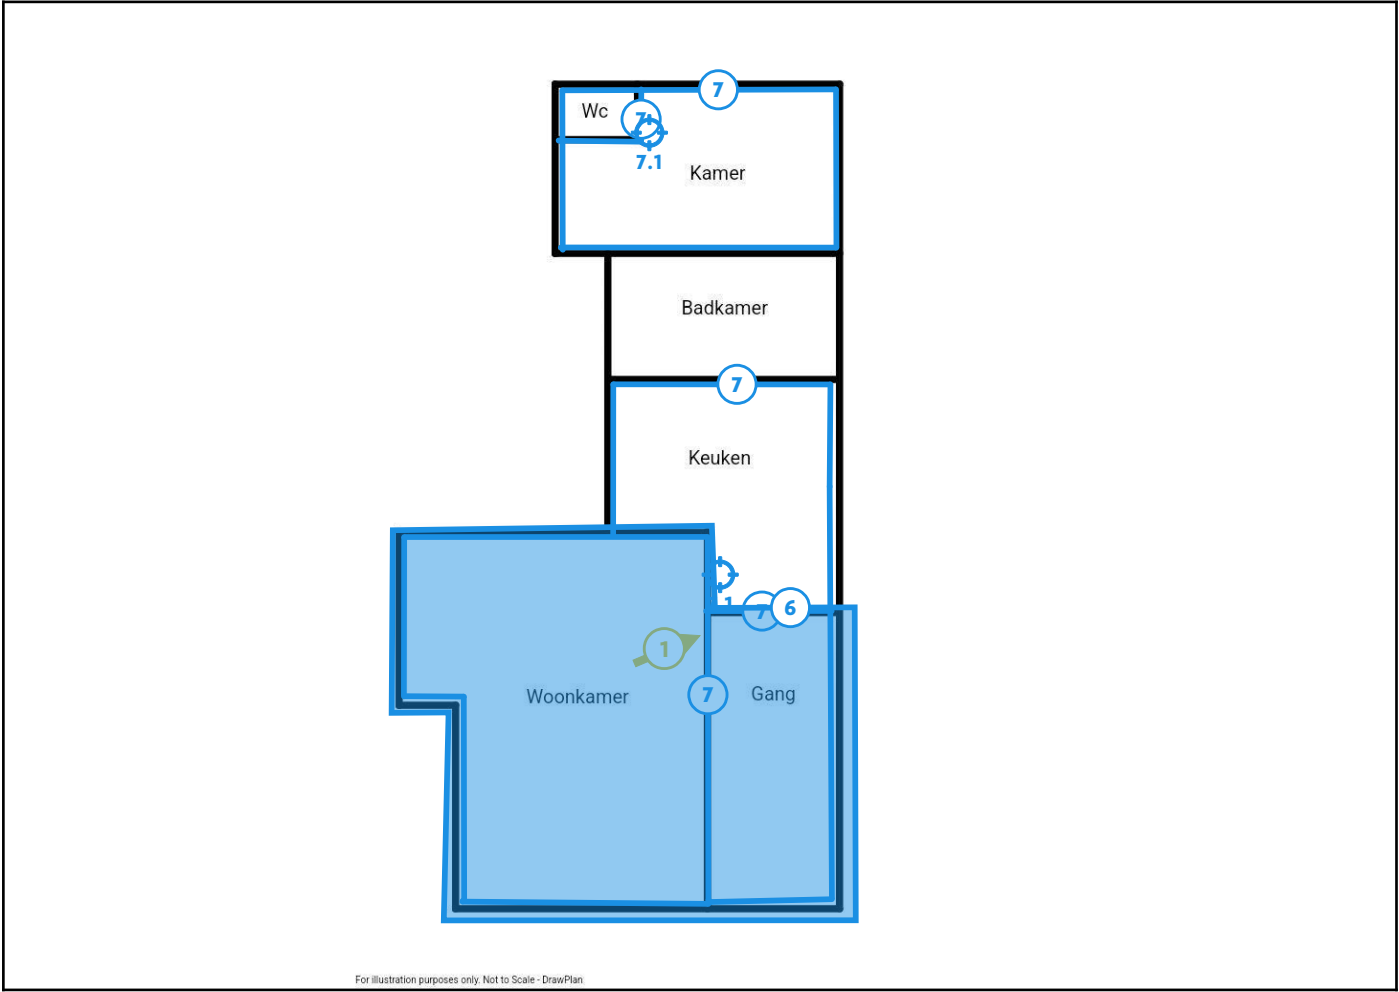
# Plan 1.1: Grondplan

| Beschrijving | Type | Actie |
|---|---|---|
| 1. roetluik in asbestcement | Asbestmateriaal | Zorgvuldig beheren |

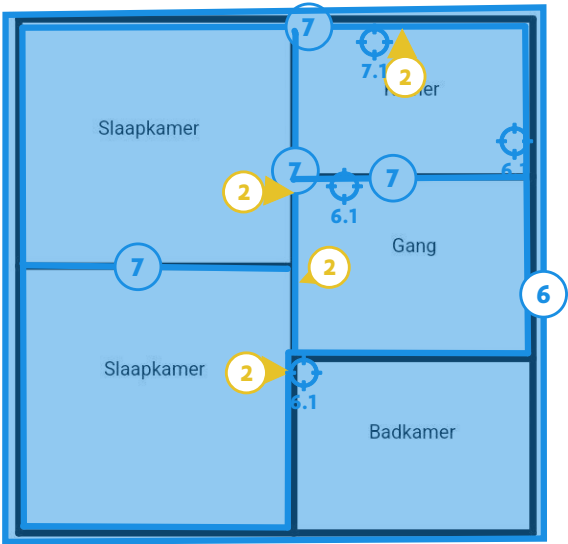
# Plan 1.2: eerste

| Beschrijving | Type | Actie |
|---|---|---|
| 2. bakeliet stopcontacten en schakelaars | Asbestmateriaal | Zorgvuldig beheren |

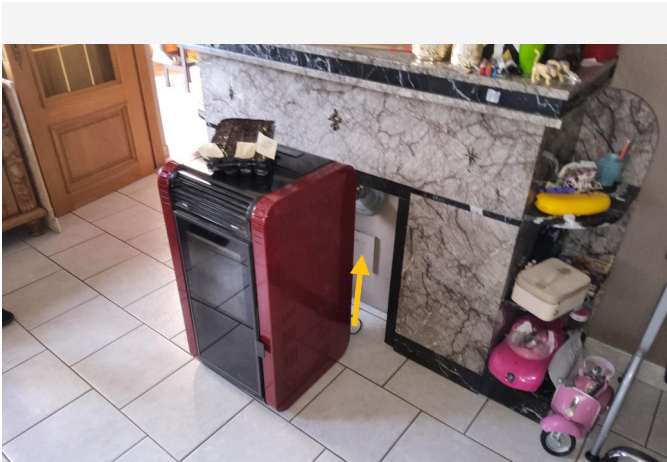
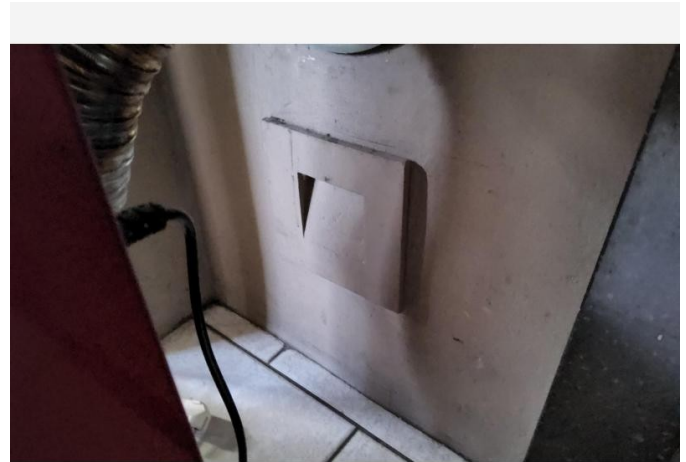
Het asbestmateriaal valt onder de mijlpaal van 2040.

| Eindbeoordeling materiaalrisico | Laag materiaalrisico en/of verlaagde kans op vezelvrijgave |

| Asbestsoort (vezeltype) | Crocidoliet aanwezig |
| Asbestconcentratie | Laag (< 50%) |

| Toestand van het materiaal | Onbeschadigd, niet verweerd |

| Beschrijving | roetluik in asbestcement |
| Asbestmateriaal | Brandwerende afsluiting (prefab geheel) - Luik |

- Zorg voor een veilig beheer. Vermijd het beschadigen van het asbestmateriaal. Controleer de toestand jaarlijks op wijzigingen.

- Eenvoudige handelingen: mag via doe-het-zelf of door werknemer(s) met opleidingsattest eenvoudige handelingen  
Luikje kan eenvoudig gedemonteerd worden.

De nodige PBMs (mondmasker ffp3, handschoenen, overschoenen en tyvec.) .

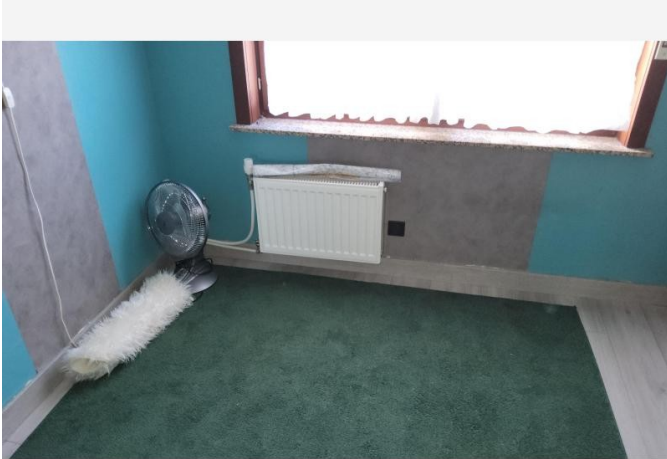
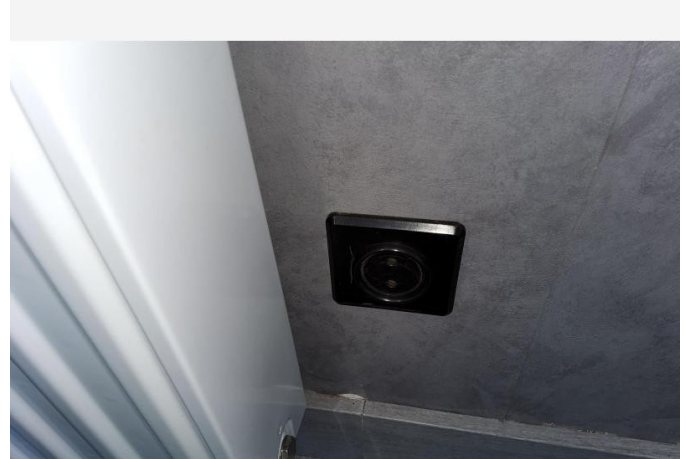
Het asbestmateriaal valt onder de mijlpaal van 2040.

| Eindbeoordeling materiaalisico | Laag materiaalisico en/of verlaagde kans op vezelvrijgave |

| Asbestsoort (vezeltype) | Crocidoliet aanwezig |
| Asbestconcentratie | Laag (< 50%) |
| Toestand van het materiaal | Onbeschadigd, niet verweerd |

| Beschrijving | bakeliet stopcontacten en schakelaars |
| Asbestmateriaal | Plaat, paneel, tablet - Type Bakeliet |

- Zorg voor een veilig beheer. Vermijd het beschadigen van het asbestmateriaal. Controleer de toestand jaarlijks op wijzigingen.

- Eenvoudige handelingen: mag via doe-het-zelf of door werknemer(s) met opleidingsattest eenvoudige handelingen  
Bakelietelementen met laag percentage asbest die niet beschadigd zijn.

Afgesloten of verzegelde kast --> Eenvoudige handelingen: opgeleid technieker personeel 8u basisopleiding asbest.

De elektriciteitsmaatschappij dient teller te komen omwisselen met een niet-asbestverdachte teller

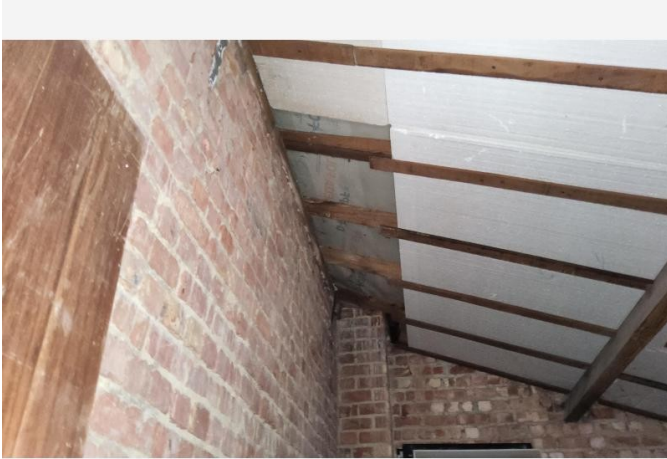
onderdak = niet asbesthoudend = houten planken.

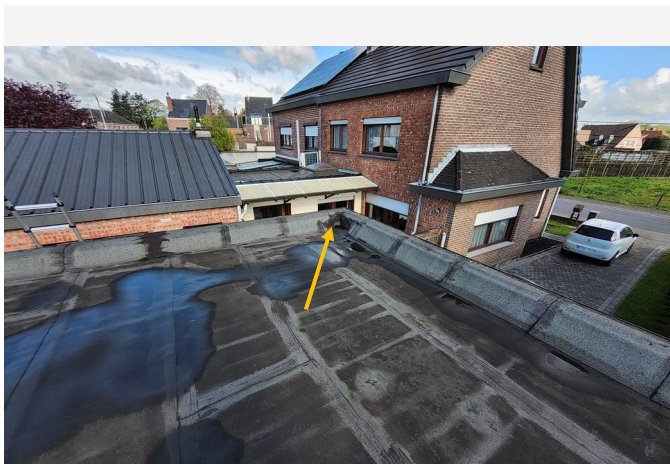
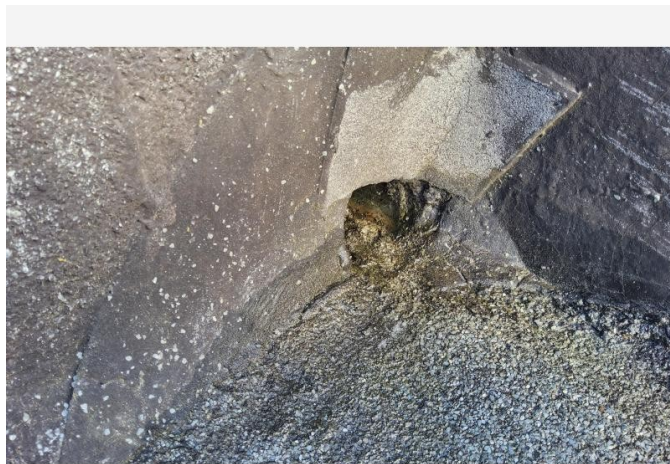
## Fiche 5: roofing plat dak

Geen asbest

| Opmerking | Kans op oude asbesthoudende roofing/lijm die asbest kan bevatten. Zelfs onder de bestaande roofing/EPDM. |

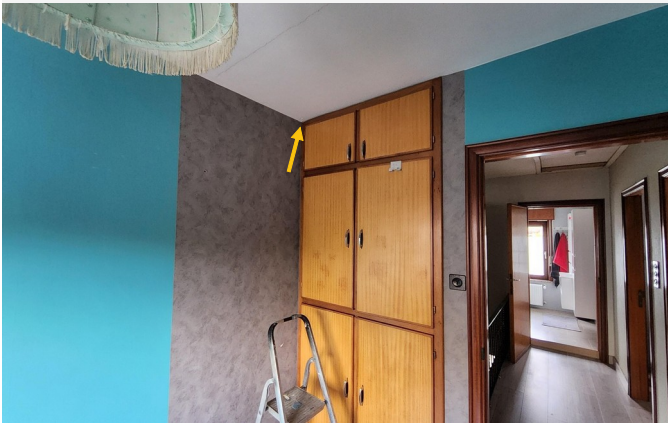
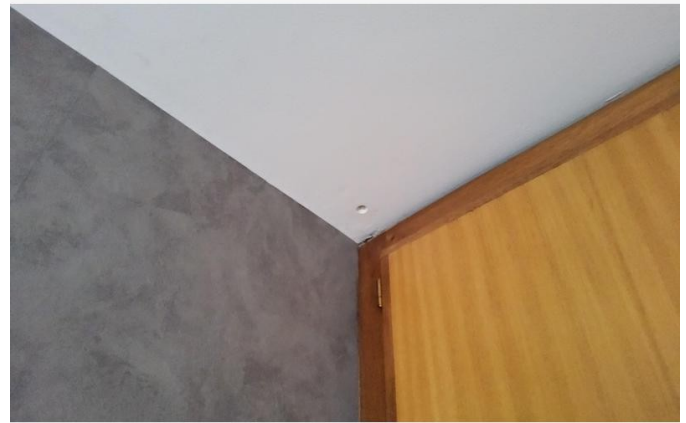
## Fiche 6: pleisterwerk plafond

Geen asbest

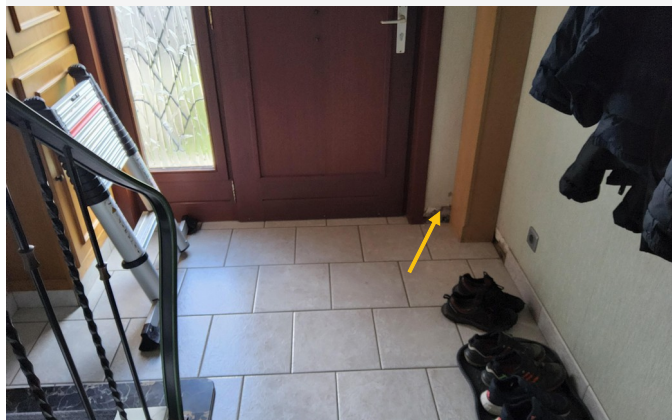
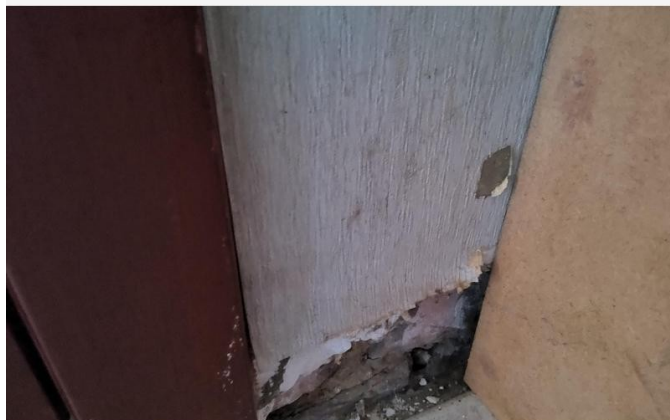
## Fiche 7: pleisterwerk muur

Geen asbest

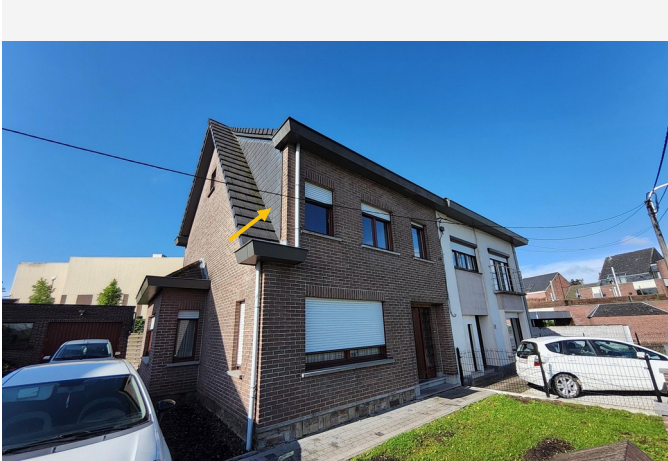
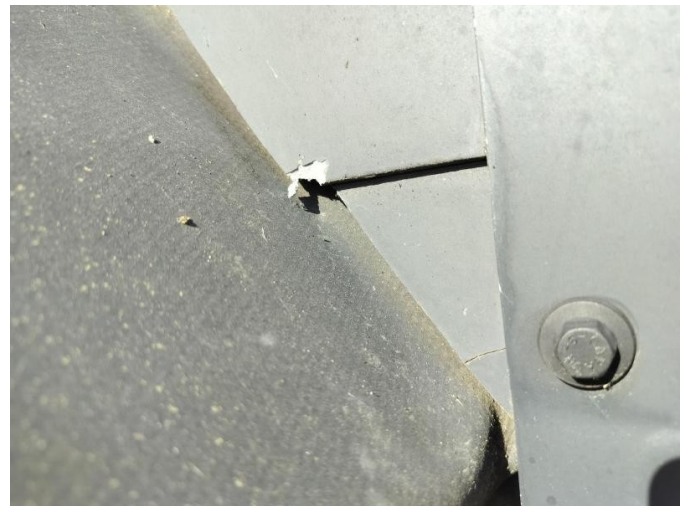
## Fiche 8: asbestcement leien gevel

Geen asbest
