# Asbestinventarisatetest

Roerdompstraat 15, 3920 Lommel

Attestnummer : 20230502-000559.000

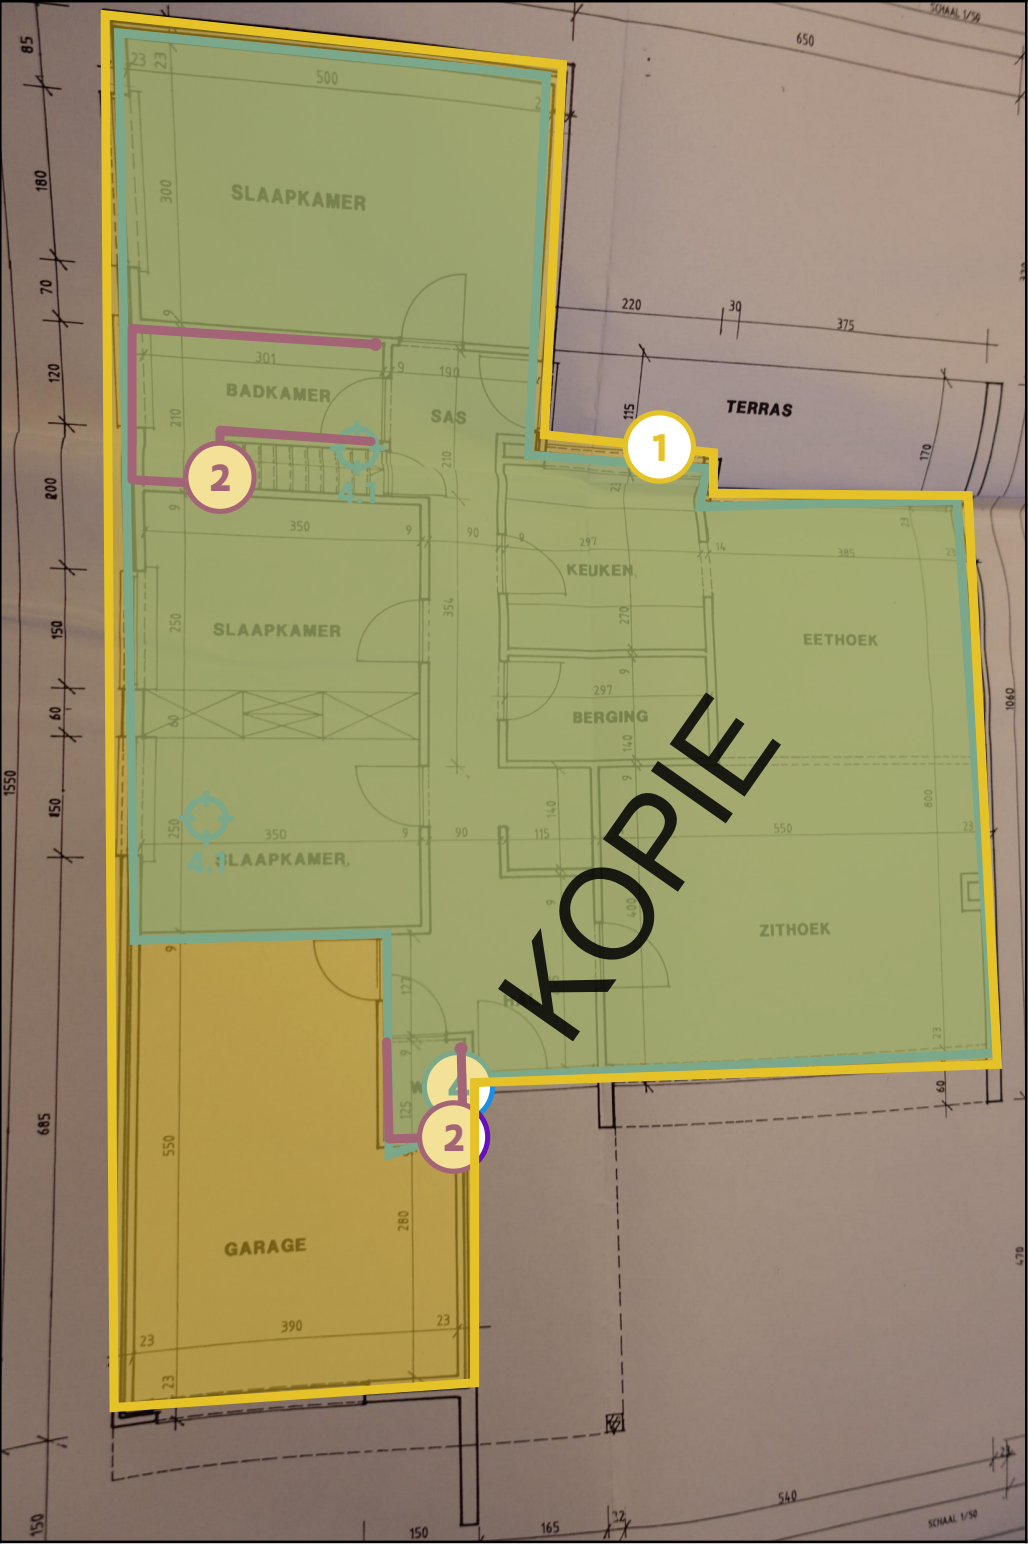
# Plan 1.1: DSC02200

| 1. shingles | Asbestmateriaal | Zorgvuldig beheren |
| 2. tegellijm badkamer/keuken | Advies | - |
| 4. bezetsel | Geen asbest | - |
| 4.1 Code: 3920ROE15-M1 | Mengmonster | - |

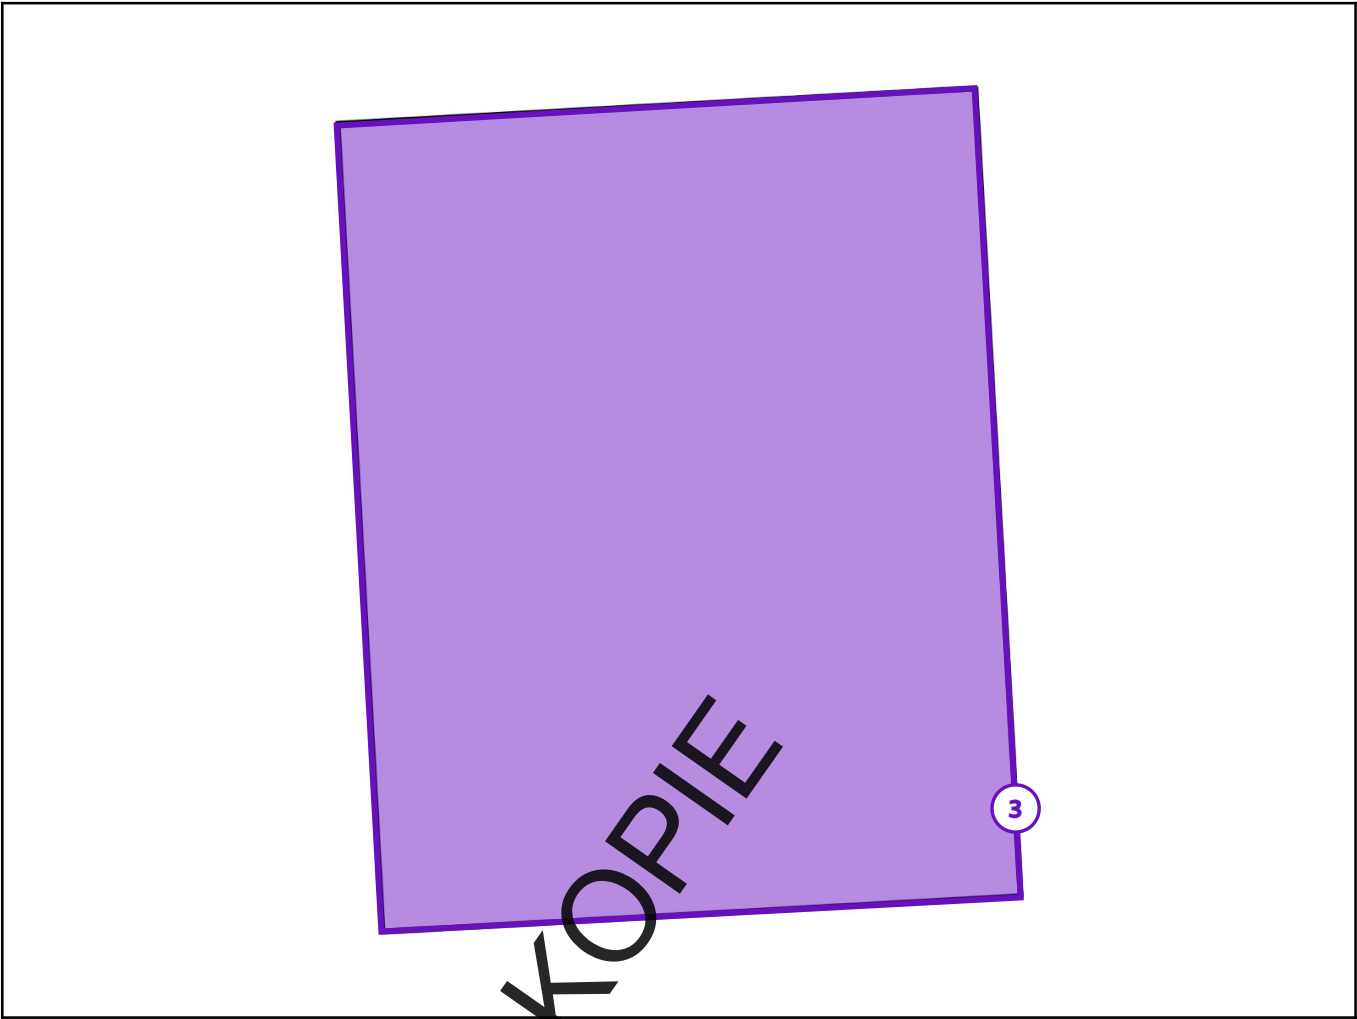
# Plan 2.1: Bijgebouw plan

| Beschrijving | Type | Actie |
|---|---|---|
| 3. geen asbesttoepassingen aangetroffen | Advies | - |

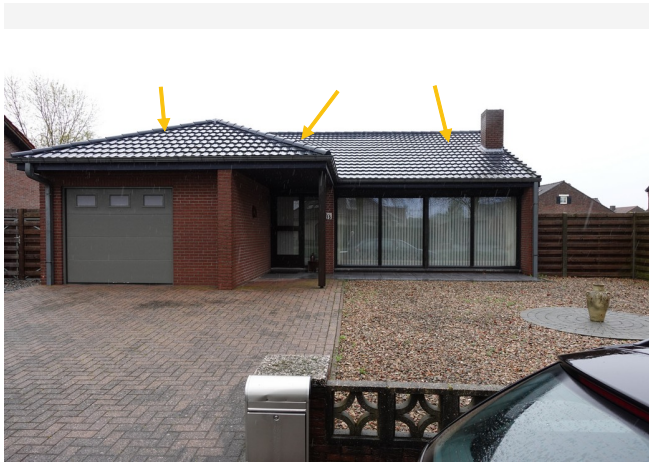
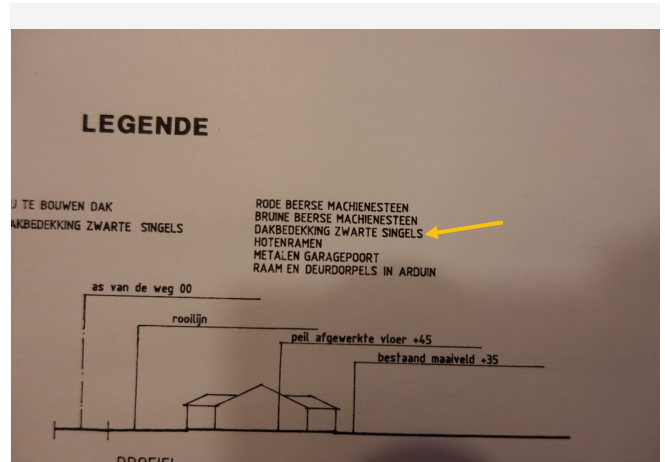
| Eindbeoordeling materiaalrisico | Zeer laag materiaalrisico en/of zeer lage kans op vezelvrijgave |

| Gebondenheid | Categorie I 'hecht'gebonden in oorsprong |
| Asbestsoort (vezeltype) | Crocidoliet aanwezig |
| Asbestconcentratie | Laag (< 50%) |
| Toestand van het materiaal | Licht beschadigd, licht verweerd. Intact materiaal type Pical – asbestboard of categorie III 'gebondenheid' |

| Beschrijving | shingles |
| Asbestmateriaal | Dak- en gevelbekleding - Lei, shingle |

| Hoeveelheid (oppervlakte - aantal) | <ul style="list-style-type: none"> <li>• 183,00 m<sup>2</sup> - 1 stuk</li> </ul> |

- Zorg voor een veilig beheer en verwijder dit asbestmateriaal wanneer het bij werken eenvoudig bereikbaar wordt. Controleer de toestand jaarlijks op wijzigingen.

- Eenvoudige handelingen: mag via doe-het-zelf of door werknemer(s) met opleidingsattest eenvoudige handelingen  
Gelet op de bevestigingsmethode shingles is verwijdering zonder vezelvrijgave moeilijk uit te voeren. De verwijderstechniek te bepalen met de asbestverwijderaar/ dakwerker met opleidingscertificaat.

Monsternamen voorafgaand aan toekomstige dakwerken is aangewezen om de aanwezigheid van asbest te bevestigen/uit te sluiten.

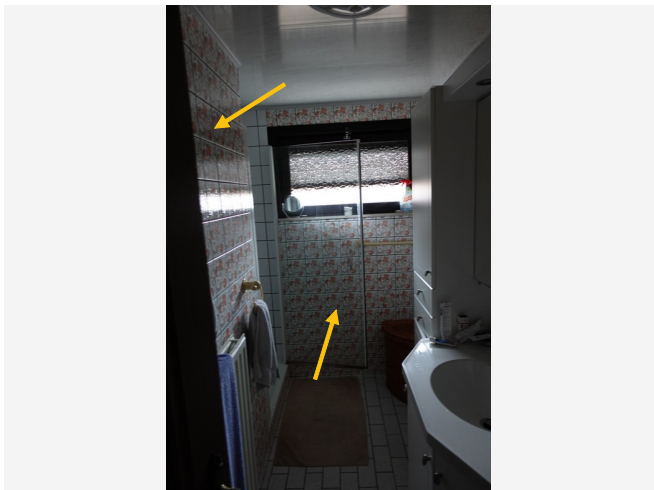
## Fiche 2: tegellijm badkamer/keuken

Recent onderzoek heeft uitgewezen dat ook tegellijm die is gebruikt voor het aanbrengen van wand- of vloertegels in badkamers, toiletten en keukens asbesthoudend kan zijn. Zodra deze toepassing zichtbaar wordt (kapotte tegel) is monsternamen en analyse aangewezen.

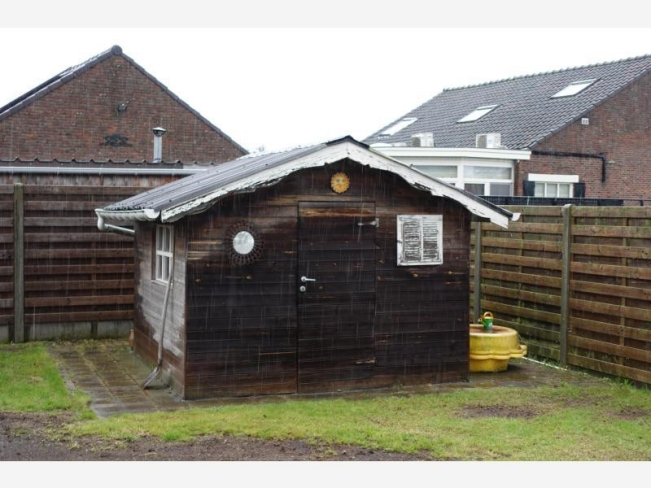
# Fiche 3: geen asbesttoepassingen aangetroffen

Houten tuinhuis

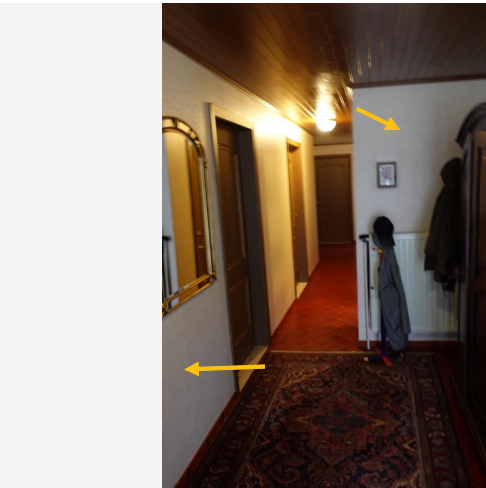
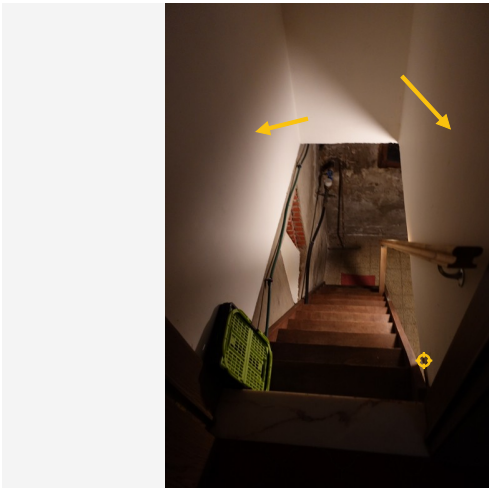
# Fiche 4: bezetsel

Geen asbest

| # | Type | Referentie | Resultaat |
|---|---|---|---|
| 4.1 | Mengmonster | 3920ROE15-M1 | Geen asbest |
