# Asbestinventarisatetest

Frederik de Merodeplein 2/3, 2600 Antwerpen

Attestnummer : 20240423-000186.000

Uitgegeven op : 23.04.2024

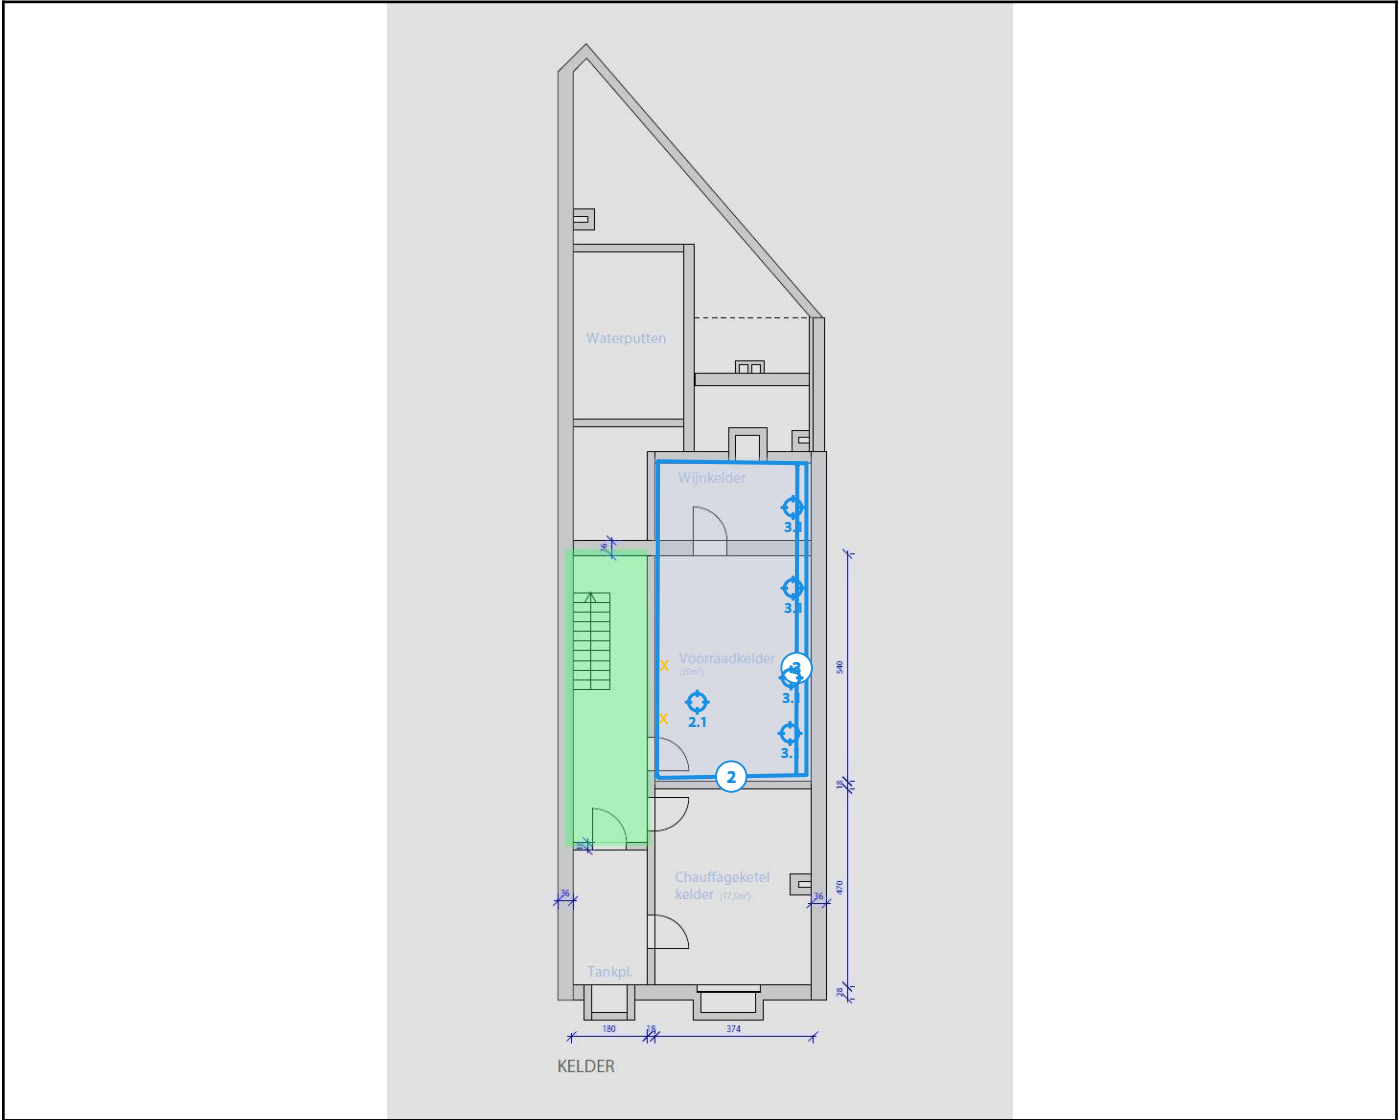
# Plan 1.5: grondplan kelder -1

| Beschrijving | Type | Actie |
|---|---|---|
| 1. bakeliet schakelaar en prise kelder | Asbestmateriaal | Zorgvuldig beheren |

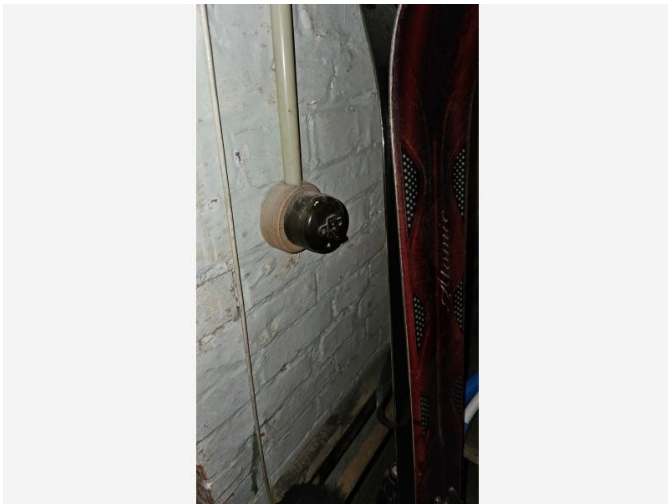
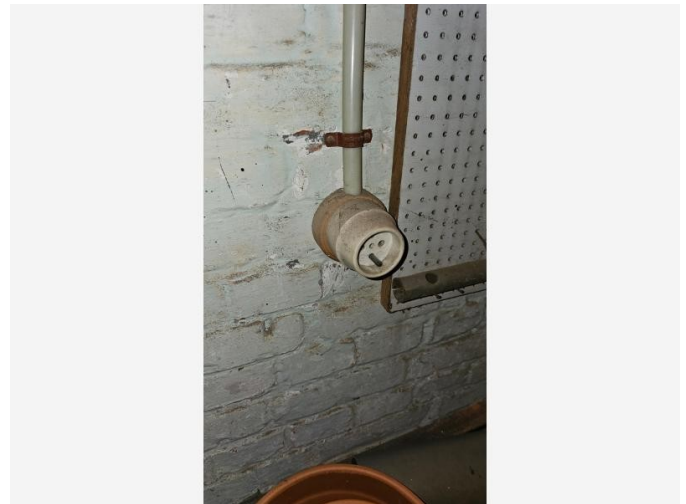
Het asbestmateriaal valt onder de mijlpaal van 2040.

| Eindbeoordeling materiaalarisico | Laag materiaalarisico en/of verlaagde kans op vezelvrijgave |

| Asbestsoort (vezeltype) | Crocidoliet aanwezig |
| Toestand van het materiaal | Onbeschadigd, niet verweerd |

| <b>Opmerking</b> | Er werden een zwarte bakeliet schakelaar in de kelder aangetroffen alsook een witte bakeliet prise. In bakeliet werd vroeger zeer vaak asbest verwerkt, vandaar dat deze, conform het IP van OVAM, als asbestverdacht worden beschouwd. Dmv niet destructief onderzoek is dit niet vast te stellen. Staalname zou het materiaal onherroepelijk beschadigen. |

- Zorg voor een veilig beheer. Vermijd het beschadigen van het asbestmateriaal. Controleer de toestand jaarlijks op wijzigingen.
- Zorg voor een veilig beheer en verwijder dit asbestmateriaal wanneer het bij werken eenvoudig bereikbaar wordt. Controleer de toestand jaarlijks op wijzigingen.
- Verwijder dit asbestmateriaal zo snel mogelijk. Volg de toestand goed op.

- Eenvoudige handelingen: mag via doe-het-zelf of door werknemer(s) met opleidingsattest eenvoudige handelingen  
Hechtgebonden materiaal, in goede, onbeschadigde staat, mag dmv deze methodiek worden verwijderd. Gebruik PBM's, sluit electriciteit af, materiaal natmaken om vezelvrijgave te vermijden, niet beschadigen, verwijdering en afvoer volgens richtlijnen OVAM

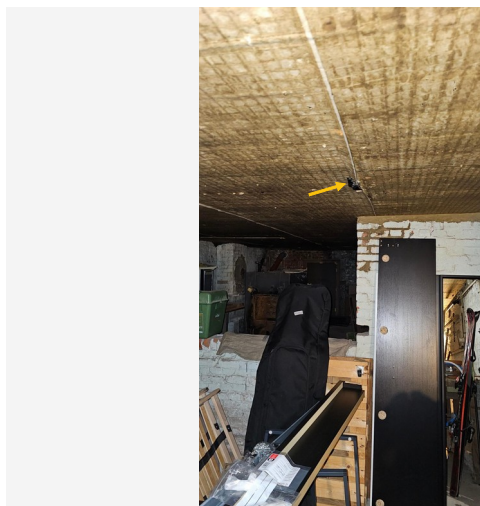
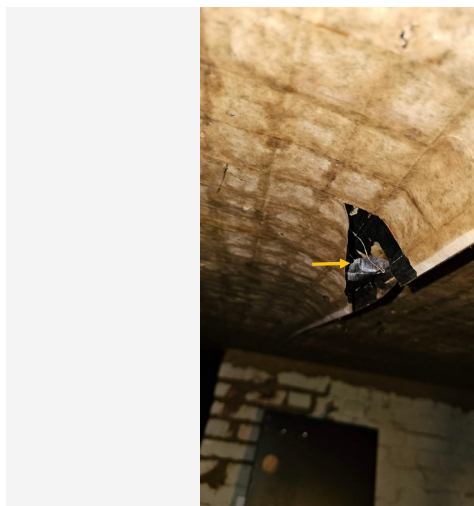
## Fiche 2: plafondbekleding kelder

### Conclusie

Geen asbest

| Opmerking | De hoeveelheid is een beredeneerde schatting: het gaat over ongeveer 20m <sup>2</sup> die deel uitmaakt van de inspectiezone. Dezelfde bekleding werd ook vastgesteld buiten de inspectiezone, nl in de gemeenschappelijk delen |

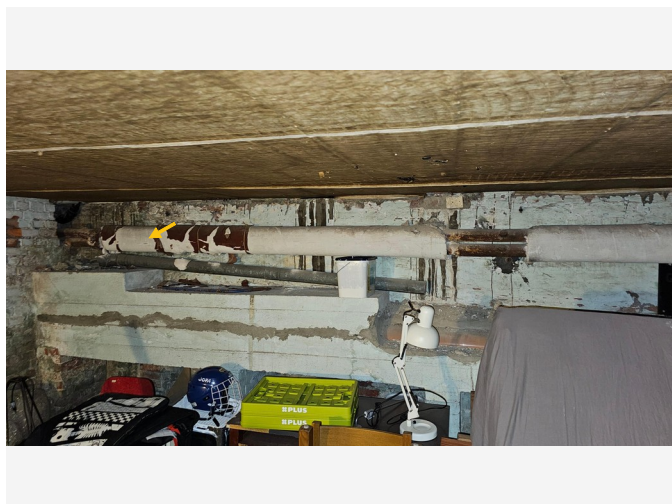
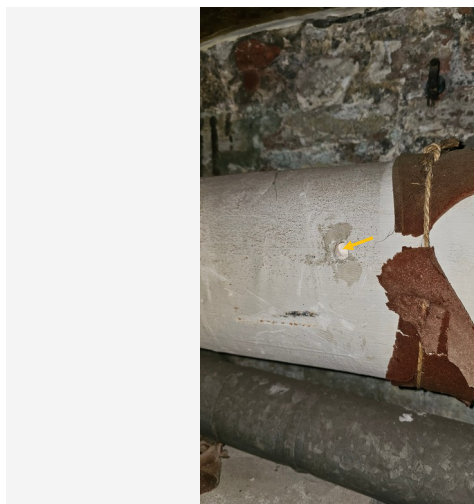
## Fiche 3: gipsisolatie CV-leidingen kelder (garage V-1)

### Conclusie

Geen asbest

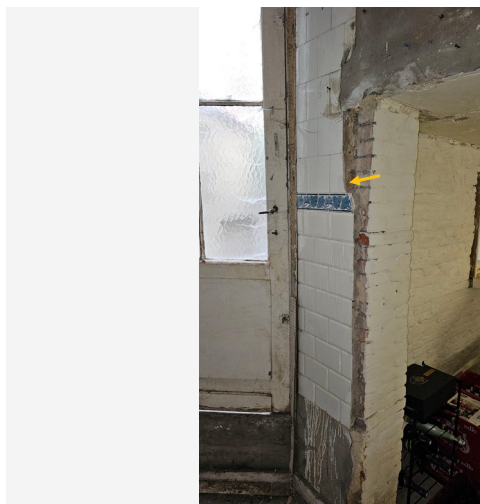
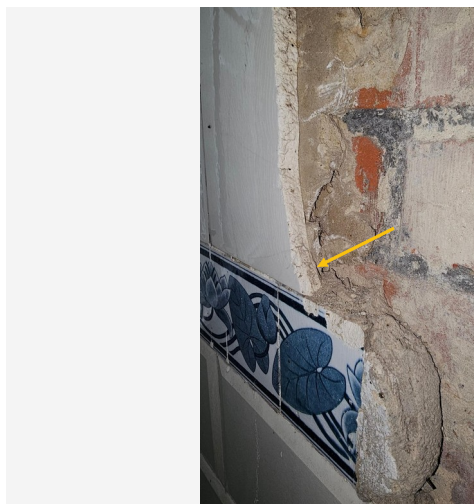
## Fiche 4: lijm faiencetegels

### Conclusie

Geen asbest

| Opmerking | het betreft de lijm van de faiencetegels in de berging op het glvl. |

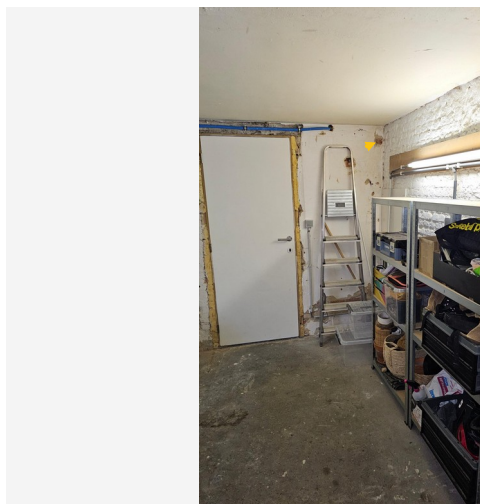
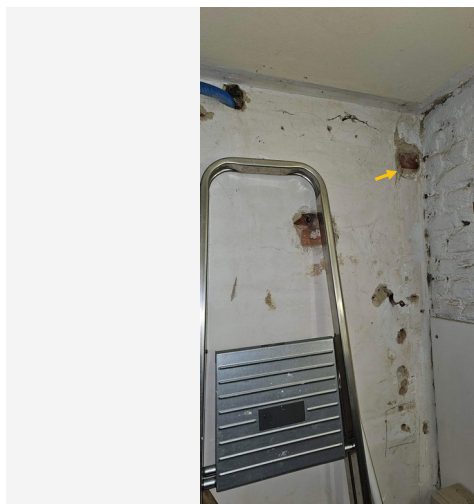
## Fiche 5: pleisterwerk muren

### Conclusie

Geen asbest

| Opmerking | de hoeveelheid is een beredeneerde schatting |

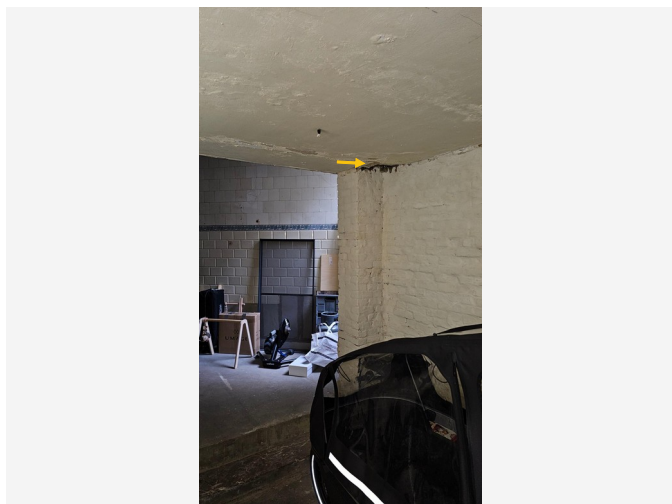
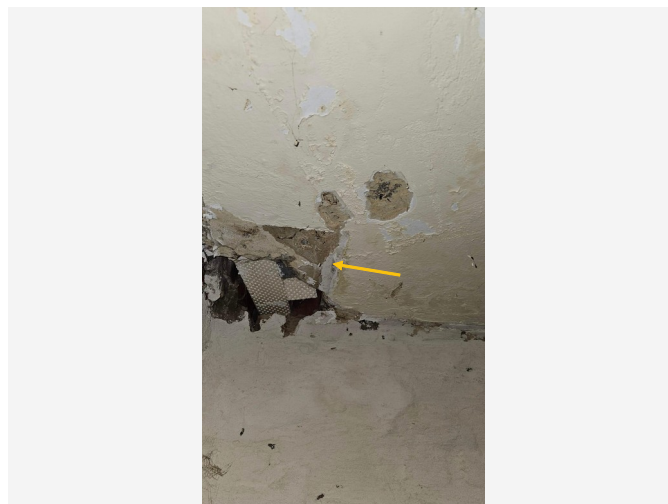
## Fiche 6: pleisterwerk plafonds

### Conclusie

Geen asbest

| <b>Opmerking</b> | de meeste plafonds zijn bekleed met gyproc. Dmv niet-destructief onderzoek kan niet worden nagegaan wat zich boven de gyropropanelen bevindt. Op de 3e verdieping in het achterste gedeelte (wc en TR) is het plafond wel bepleisterd en werd dit ook bemonsterd. |
