# Asbestinventarisatetest

Knoddelstraat 17, 1761 Roosdaal

Attestnummer : 20231122-000001.000

**Niet-asbestveilig**

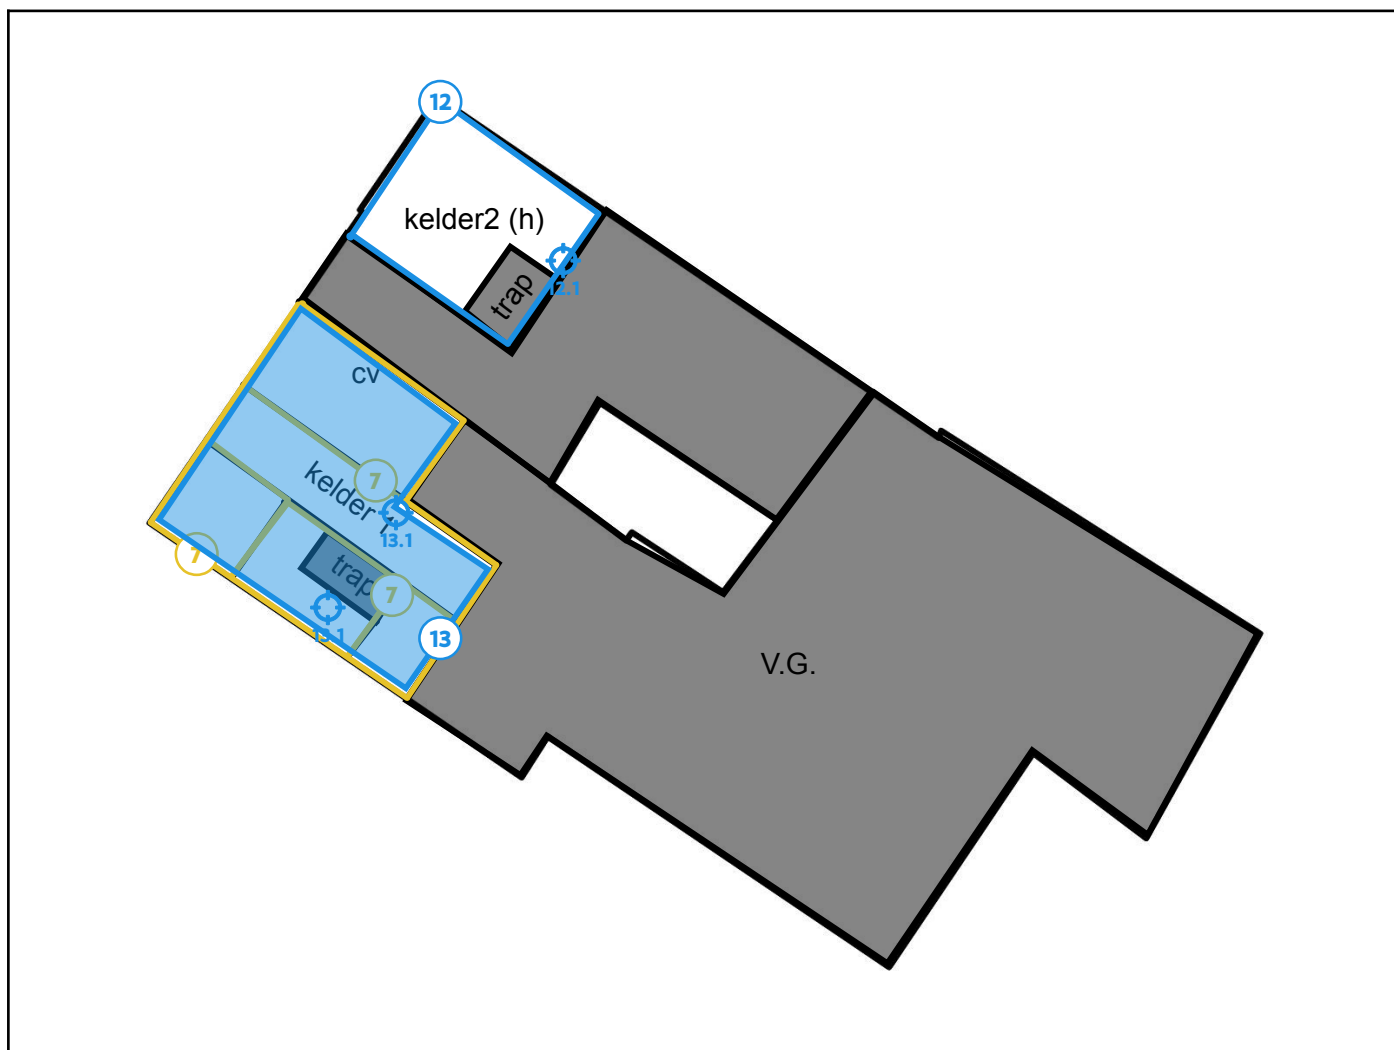
## Plan 1.2: Kelder

| Beschrijving | Type | Actie |
|---|---|---|
| 7. Vlakke platen-woning_kelderwand/onderkant trap glv | Asbestmateriaal | Zorgvuldig beheren |

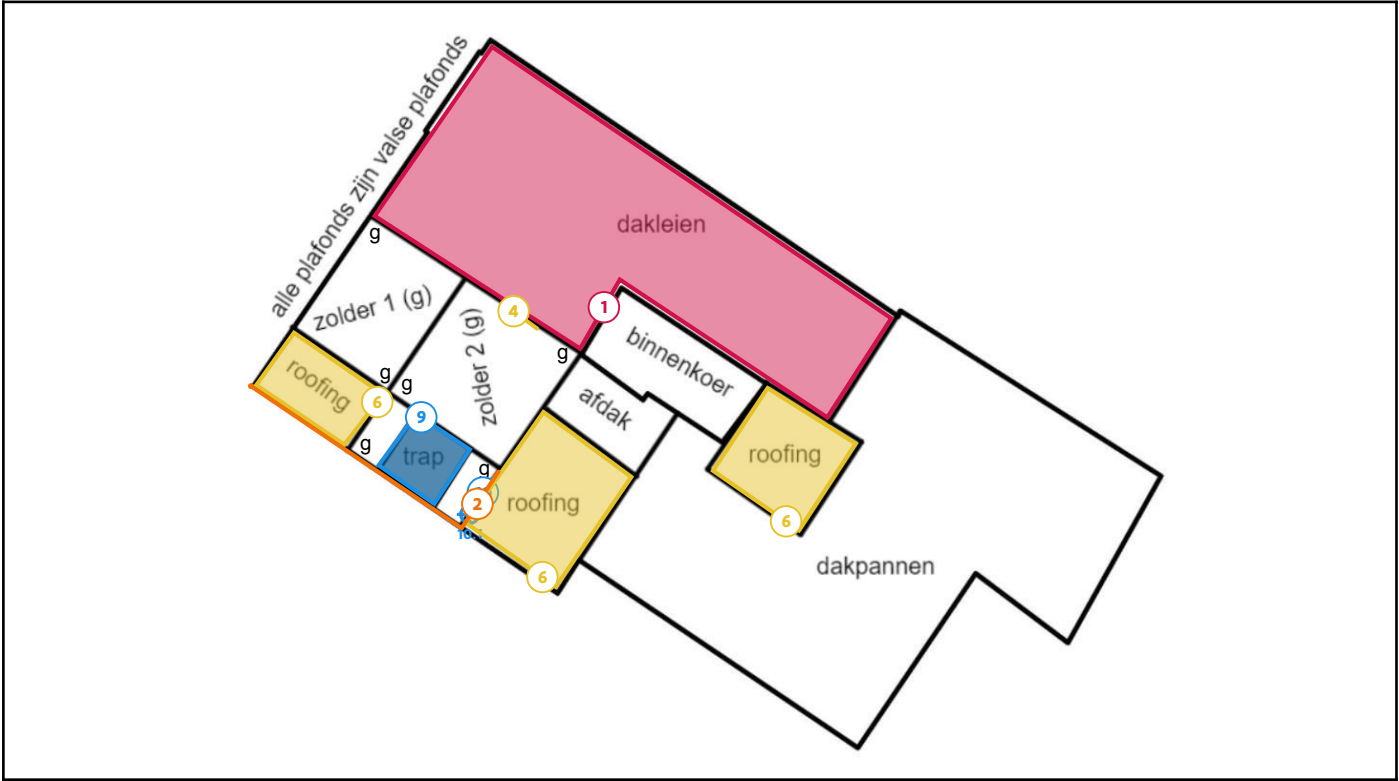
# Plan 1.5: zolder

| Beschrijving | Type | Actie |
|---|---|---|
| 1. Dakleien - bijgebouw 1/garage | Asbestmateriaal | Dringend verwijderen |
| 2. Gevelleien - woning_rechterzij-/achter-gevel | Asbestmateriaal | Verwijderen |
| 4. Toezichtsluiken schouw - woning_zolder2 | Asbestmateriaal | Zorgvuldig beheren |
| 6. Roofing - woning/bijgebouw 2_platte daken | Asbestmateriaal | Zorgvuldig beheren |

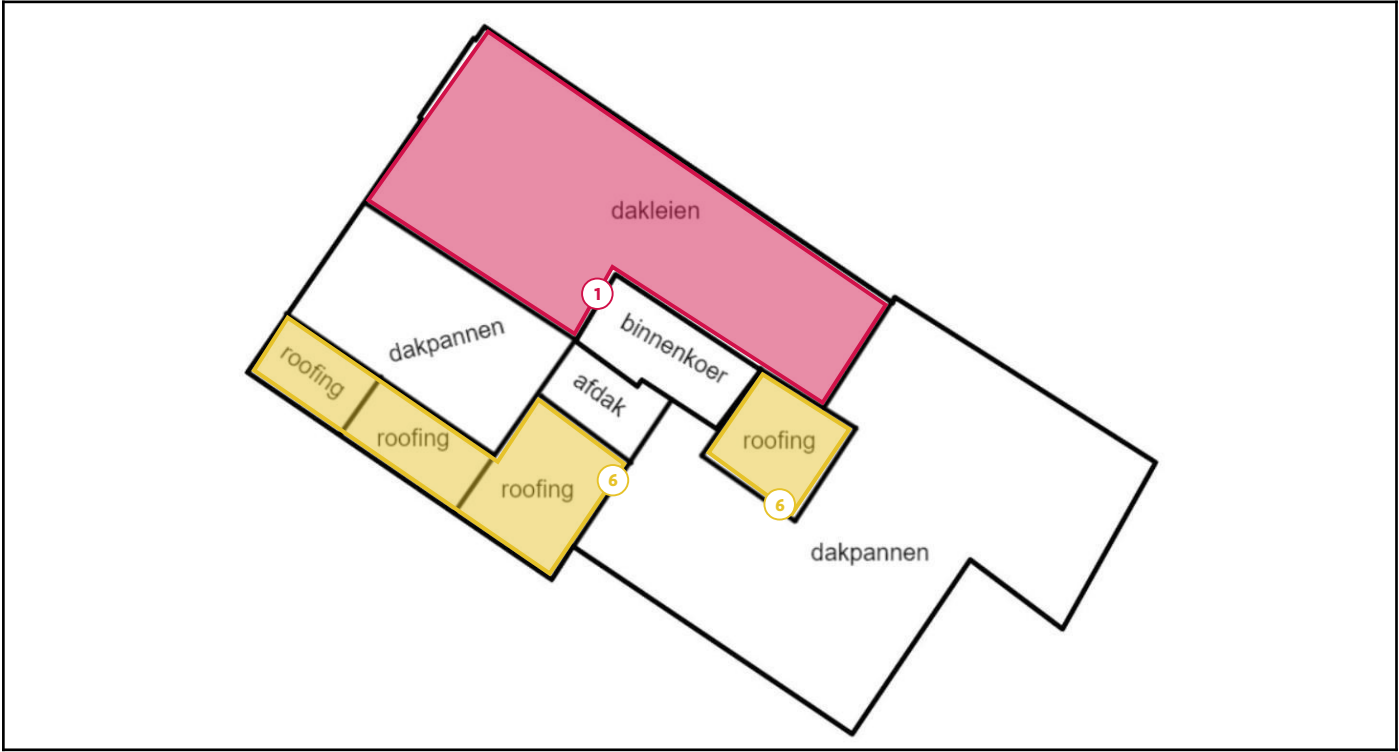
# Plan 1.6: dakplan

| Beschrijving | Type | Actie |
|---|---|---|
| 1. Dakleien - bijgebouw 1/garage | Asbestmateriaal | Dringend verwijderen |
| 6. Roofing - woning/bijgebouw 2_platte daken | Asbestmateriaal | Zorgvuldig beheren |

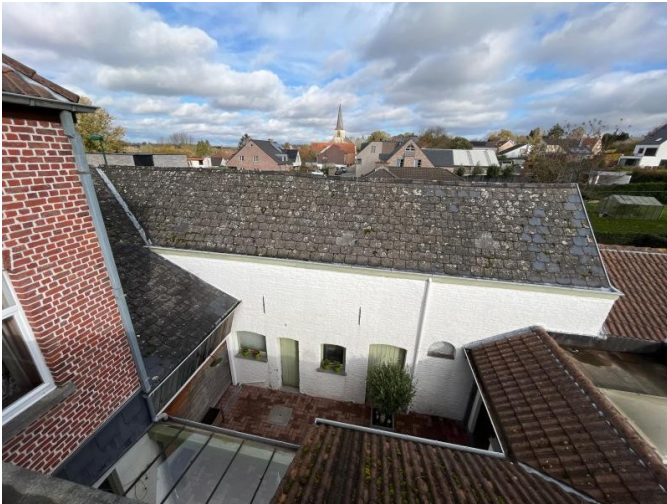
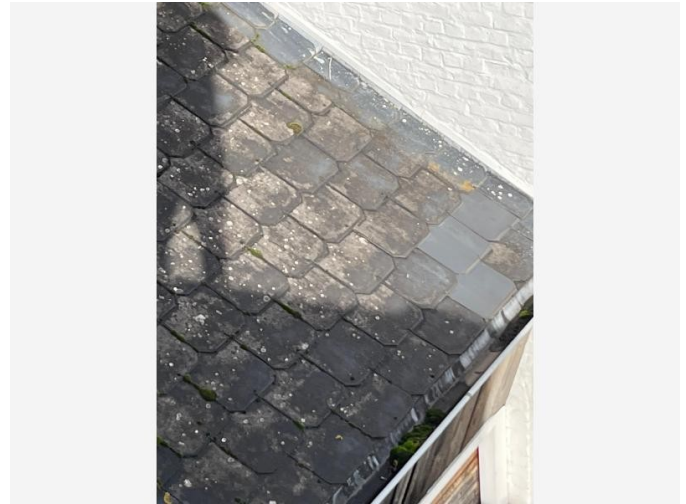
Het asbestmateriaal valt onder de mijlpaal van 2034.

**Dringend verwijderen**

| Eindbeoordeling materiaalrisico | Hoog materiaalrisico en/of hoge kans op vezelvrijgave |

| Gebondenheid | Categorie 1: hechtgebonden in oorsprong |
| Asbestsoort (vezeltype) | Crocidoliet aanwezig |
| Asbestconcentratie | Laag (< 50%) |
| Afschermingsgraad van het gehele materiaal | Geheel of deels (ook) vrij aan de binnenlucht |
| Toestand van het materiaal | Matig beschadigd, matig verweerd |

| Beschrijving | Dakleien - bijgebouw 1/garage |
| Opmerking | Geen onderdak aanwezig, onderkant dakleien zichtbaar op zolderverdieping. De hoeveelheid vermeld in deze fiche is een inschatting die tracht zo goed als mogelijk de werkelijkheid weer te geven. |

- Zorg voor een veilig beheer en verwijder dit asbestmateriaal wanneer het bij werken eenvoudig bereikbaar wordt. Controleer de toestand jaarlijks op wijzigingen.
- Hemelwater dat afspoelt van asbestcement daken of gevels kan asbestdeeltjes bevatten. Gebruik het enkel voor gesloten circuits (bv. spoelen toiletten). Reinig na het vervangen van het dak of de gevel de dakgoten en regenwaterput of -ton om asbesthoudend sediment of slib te verwijderen

- Eenvoudige handelingen: mag via doe-het-zelf of door werknemer(s) met opleidingsattest eenvoudige handelingen  
Voor dakleien voorziet de wet geen verplichting om deze asbestverdachte toepassing te laten verwijderen door een firma met een opleidingsattest eenvoudige handelingen. U mag, in principe, ongeacht beschadigingen of vrije asbestvezels, deze asbesttoepassing zelf verwijderen met inachtneming van de nodige veiligheidsmaatregelen om uzelf en uw omgeving te beschermen. Een beschadigde asbesttoepassing in slechte staat kan makkelijk verder breken of vergruizen. Er komen dan schadelijke asbestvezels vrij die ingeademd kunnen worden.

1. leien mogen niet breken of beschadigd worden (nooit gooien of breken)
2. besproei de leien met speciaal fixeermiddel (per keer +- 5m<sup>2</sup>)
3. bevestigingsnagel lei losmaken d.m.v. klauwhamer met blokje hout eronder om beschadiging te vermijden
4. leien één voor één losmaken
5. leien één voor één voorzichtig stapelen in een asbestafvalzak (niet breken)
6. met het asbestafval kunt u terecht op het recyclagepark of bij een geregistreerde asbestinzamelaar

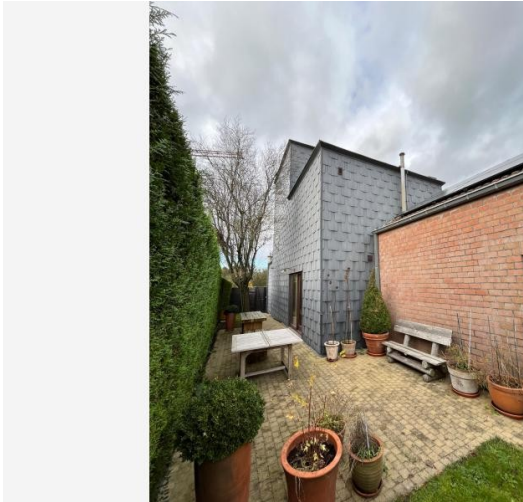
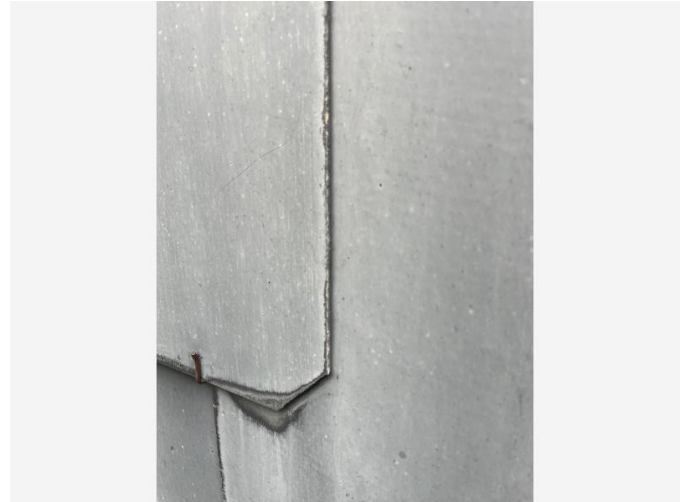
Het asbestmateriaal valt onder de mijlpaal van 2034.

Verwijderen

| Eindbeoordeling materiaalrisico | Verhoogd materiaalrisico en/of verhoogde kans op vezelvrijgave |

| Asbestsoort (vezeltype) | Crocidoliet aanwezig |
| Afschermingsgraad van het gehele materiaal | Geheel of deels vrij aan de buitenlucht |
| Toestand van het materiaal | Matig beschadigd, matig verweerd |

| Beschrijving | Gevelleien - woning_rechterzij-/achter-gevel |

- Zorg voor een veilig beheer en verwijder dit asbestmateriaal wanneer het bij werken eenvoudig bereikbaar wordt. Controleer de toestand jaarlijks op wijzigingen.

- Eenvoudige handelingen: mag via doe-het-zelf of door werknemer(s) met opleidingsattest eenvoudige handelingen  
Voor gevelleien voorziet de wet geen verplichting om deze asbestverdachte toepassing te laten verwijderen door een firma met een opleidingsattest eenvoudige handelingen. U mag, in principe, ongeacht beschadigingen of vrije asbestvezels, deze asbesttoepassing zelf verwijderen met inachtneming van de nodige veiligheidsmaatregelen om uzelf en uw omgeving te beschermen. Een beschadigde asbesttoepassing in slechte staat kan makkelijk verder breken of vergruizen. Er komen dan schadelijke asbestvezels vrij die ingeademd kunnen worden.

1. leien mogen niet breken of beschadigd worden (nooit gooien of breken)
2. besproei de leien met speciaal fixeermiddel (per keer +- 5m<sup>2</sup>)
3. bevestigingsnagel lei losmaken d.m.v. klauwhamer met blokje hout eronder om beschadiging te vermijden
4. leien één voor één losmaken
5. leien één voor één voorzichtig stapelen in een asbestafvalzak (niet breken)
6. met het asbestafval kunt u terecht op het recyclagepark of bij een geregistreerde asbestinzamelaar

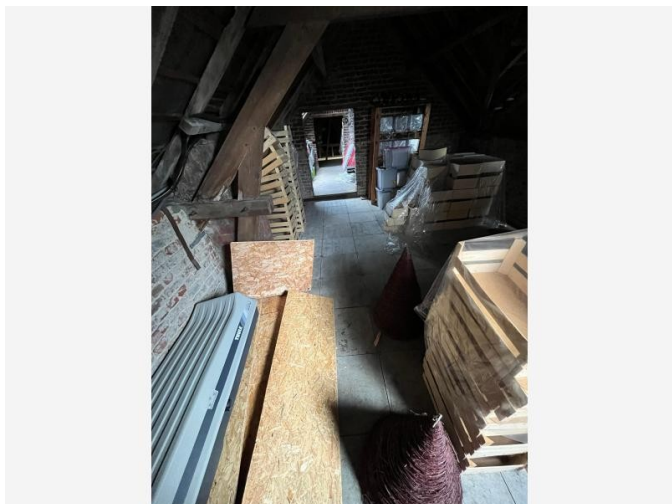
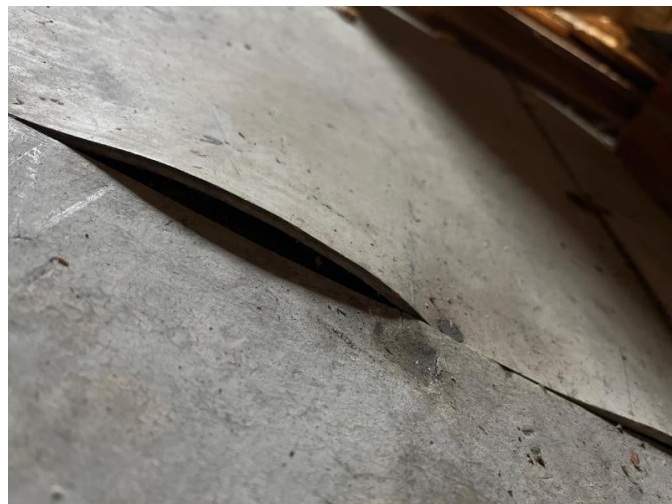
Het asbestmateriaal valt onder de mijlpaal van 2040.

Zorgvuldig beheren

| Eindbeoordeling materiaalrisico | Laag materiaalrisico en/of verlaagde kans op vezelvrijgave |

| Asbestsoort (vezeltype) | Alleen chrysotiel |
| Toestand van het materiaal | Licht beschadigd, licht verweerd. Intact materiaal type Pical – asbestboard of categorie III 'gebondenheid' |

| Beschrijving | Vloertegels - woning_zolder1 |

- Zorg voor een veilig beheer en verwijder dit asbestmateriaal wanneer het bij werken eenvoudig bereikbaar wordt. Controleer de toestand jaarlijks op wijzigingen.

- Eenvoudige handelingen: mag via doe-het-zelf of door werknemer(s) met opleidingsattest eenvoudige handelingen  
Voor vastgenagelde tegels voorziet de wet geen verplichting om deze asbestverdachte toepassing te laten verwijderen door een firma met een opleidingsattest eenvoudige handelingen. U mag, in principe, ongeacht beschadigingen of vrije asbestvezels, deze asbesttoepassing zelf verwijderen met inachtneming van de nodige veiligheidsmaatregelen om uzelf en uw omgeving te beschermen. Een beschadigde asbesttoepassing in slechte staat kan makkelijk verder breken of vergruizen. Er komen dan schadelijke asbestvezels vrij die ingeademd kunnen worden.

1. tegels mogen niet breken of beschadigd worden (nooit gooien of breken)
2. besproei de tegels met speciaal fixeermiddel (per keer +- 5m<sup>2</sup>)
3. bevestigingsnagel tegel losmaken d.m.v. klauwhamer met blokje hout eronder om beschadiging te vermijden
4. tegels één voor één losmaken
5. tegels één voor één voorzichtig stapelen in een asbestafvalzak (niet breken)
6. met het asbestafval kunt u terecht op het recyclagepark of bij een geregistreerde asbestinzamelaar

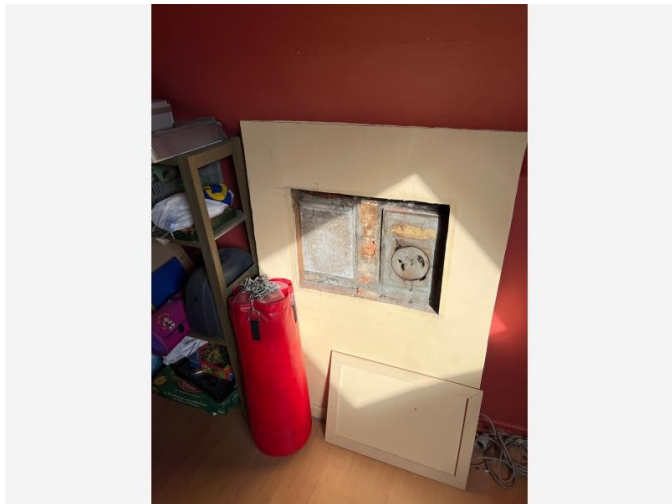
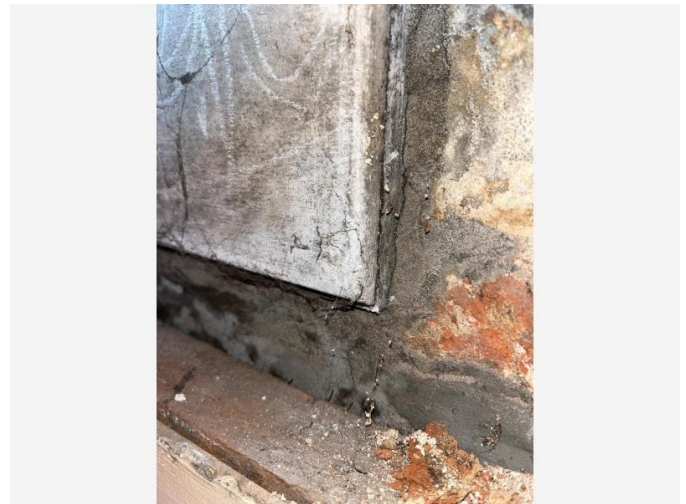
Het asbestmateriaal valt onder de mijlpaal van 2040.

Zorgvuldig beheren

| Eindbeoordeling materiaalisico | Laag materiaalisico en/of verlaagde kans op vezelvrijgave |

| Asbestsoort (vezeltype) | Crocidoliet aanwezig |
| Afschermingsgraad van het gehele materiaal | Stootvaste afscherming of omkasting |
| Toestand van het materiaal | Matig beschadigd, matig verweerd |

| Beschrijving | Toezichtsluiken schouw - woning_zolder2 |

- Zorg voor een veilig beheer en verwijder dit asbestmateriaal wanneer het bij werken eenvoudig bereikbaar wordt. Controleer de toestand jaarlijks op wijzigingen.

- Eenvoudige handelingen: mag via doe-het-zelf of door werknemer(s) met opleidingsattest eenvoudige handelingen  
Indien het asbestverdachte materiaal volledig intact is en er geen vrije asbestvezels zichtbaar zijn, voorziet de wet geen verplichting om deze asbestverdachte toepassing te laten verwijderen door een firma met een opleidingsattest eenvoudige handelingen. U mag, in principe, deze asbesttoepassing zelf verwijderen met in achtneming van de nodige veiligheidsmaatregelen om uzelf en uw omgeving te beschermen. Tijdens het verwijderen van de asbesttoepassing moet het materiaal intact blijven. Met het asbestafval kunt u terecht op het recyclagepark of bij een geregistreerde asbestinzamelaar.

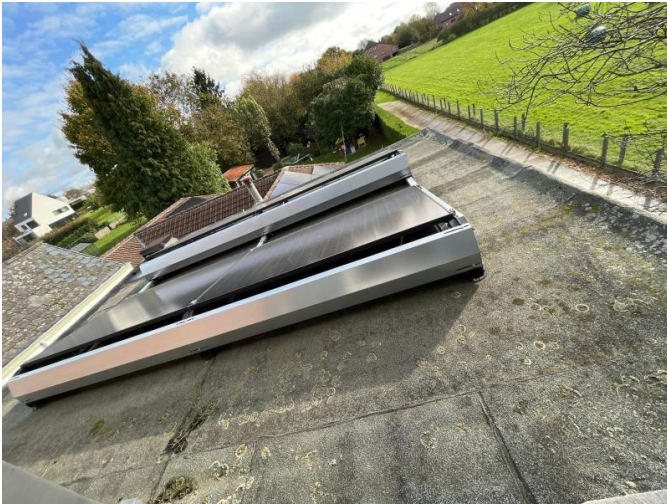
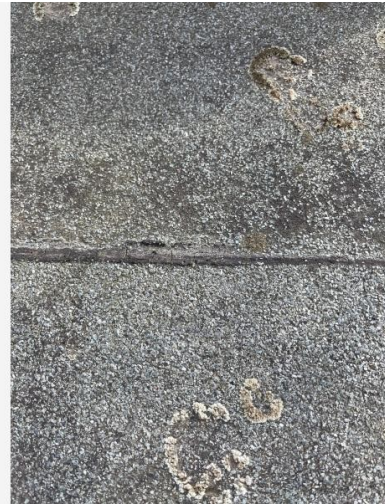
| Identificatiemethode | <p>Vaststelling zonder monstername</p> <p>Motivatie: Groot risico op structurele gevolgschade (lekschade, werking installatie,...)</p> |

- Eenvoudige handelingen: mag via doe-het-zelf of door werknemer(s) met opleidingsattest eenvoudige handelingen  
Voor roofing voorziet de wet geen verplichting om deze asbestverdachte toepassing te laten verwijderen door een firma met een opleidingsattest eenvoudige handelingen. U mag, in principe, ongeacht beschadigingen of vrije asbestvezels, deze asbesttoepassing zelf verwijderen met inachtneming van de nodige veiligheidsmaatregelen om uzelf en uw omgeving te beschermen. Een beschadigde asbesttoepassing in slechte staat kan makkelijk verder breken of vergruizen. Er komen dan schadelijke asbestvezels vrij die ingeademd kunnen worden.

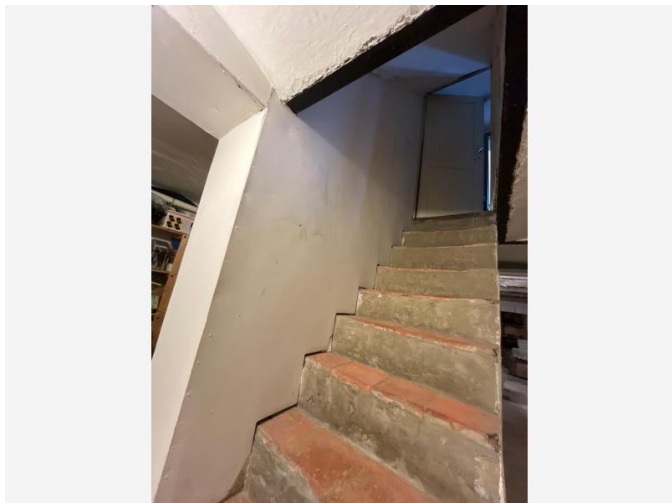
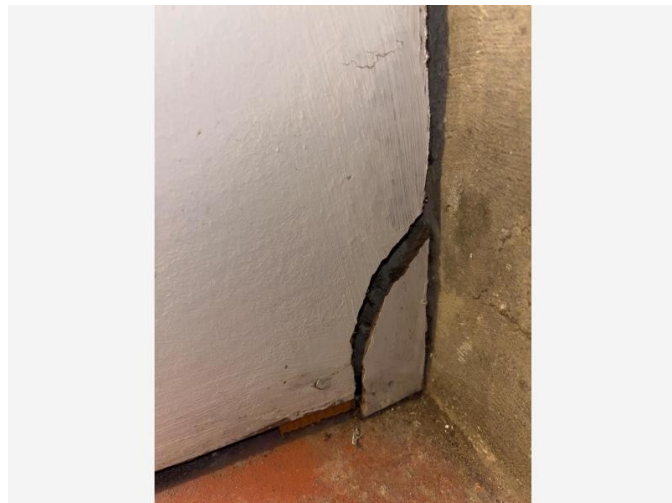
## Fiche 7: Vlakke platen-woning\_kelderwand/onderkant trap glv

Asbestmateriaal

- Eenvoudige handelingen: mag via doe-het-zelf of door werknemer(s) met opleidingsattest eenvoudige handelingen  
Voor vlakke platen voorziet de wet geen verplichting om deze asbestverdachte toepassing te laten verwijderen door een firma met een opleidingsattest eenvoudige handelingen. U mag, in principe, ongeacht beschadigingen of vrije asbestvezels, deze asbesttoepassing zelf verwijderen met inachtneming van de nodige veiligheidsmaatregelen om uzelf en uw omgeving te beschermen. Een beschadigde asbesttoepassing in slechte staat kan makkelijk verder breken of vergruizen. Er komen dan schadelijke asbestvezels vrij die ingeademd kunnen worden.

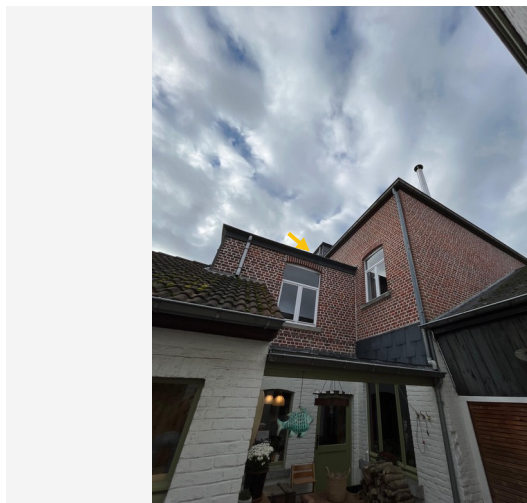
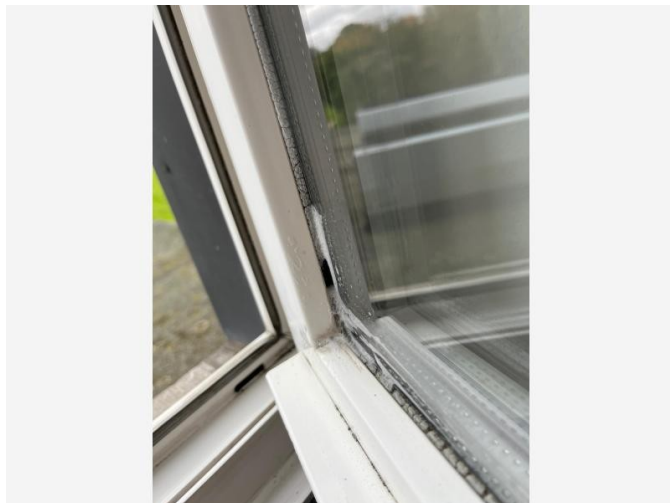
## Fiche 10: Mastiek ramen - woning\_dressing/slpk.1/traphal+2

Geen asbest

| <b>Opmerking</b> | Bij de 3 ramen in de achtergevel (dressing/slpk.1/traphal+2) is er harde grijze mastiek aanwezig tussen raamprofiel en glas. De hoeveelheid vermeld in deze fiche is een inschatting die tracht zo goed als mogelijk de werkelijkheid weer te geven. |
