# Asbestinventarisatetest

Pieter Coudenberghlaan 28, 2650 Edegem

Attestnummer : 20240322-000136.000

Uitgegeven op : 22.03.2024

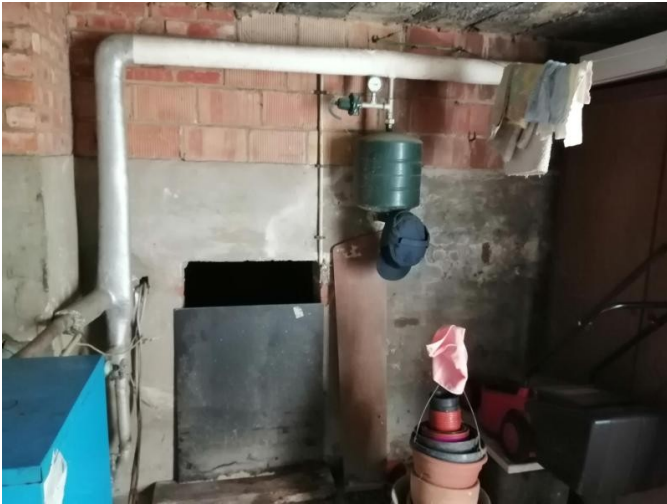
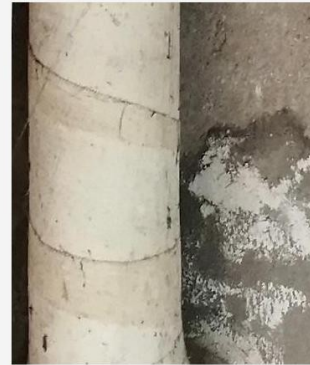
Het asbestmateriaal valt onder de mijlpaal van 2034.

| Eindbeoordeling materiaalrisico | Verhoogd materiaalrisico en/of verhoogde kans op vezelvrijgave |

| Gebondenheid | Categorie 2: niet-hechtgebonden met matrix |
| Asbestsoort (vezeltype) | Amfibool aanwezig, uitgezonderd crocidoliet |
| Asbestconcentratie | Laag (< 50%) |
| Afschermingsgraad van het gehele materiaal | Geheel of deels (ook) vrij aan de binnenlucht |
| Toestand van het materiaal | Licht beschadigd, licht verweerd. Intact materiaal type Pical – asbestboard of categorie III 'gebondenheid' |

| # | Type | Referentie | Resultaat |
|---|---|---|---|
| 1.1 | Mengmonster | PCS28E-leidingisolatie | Amosiet |

| Beschrijving | leidingisolatie |
| Asbestmateriaal | In-situ afwerkingslagen - Thermische isolatie |

| Opmerking | leidingisolatie ook aanwezig in verluchting, maar niet in kaart gebracht (beperking in asbestattest). |

Verwijderen

- Zorg voor een veilig beheer. Vermijd het beschadigen van het asbestmateriaal. Controleer de toestand jaarlijks op wijzigingen.

- Hermetische zone (erkend asbestverwijderaar)  
niet-hecht asbesthoudend materiaal in binnenomgeving. De vrijgave van asbestvezels bij verwijderen is onvermijdelijk.

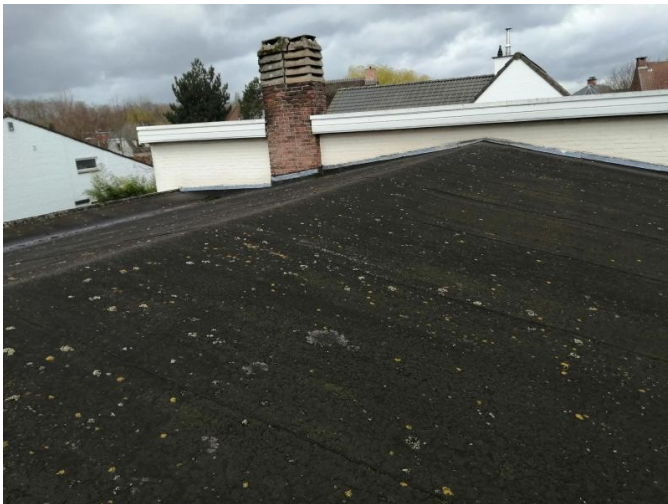
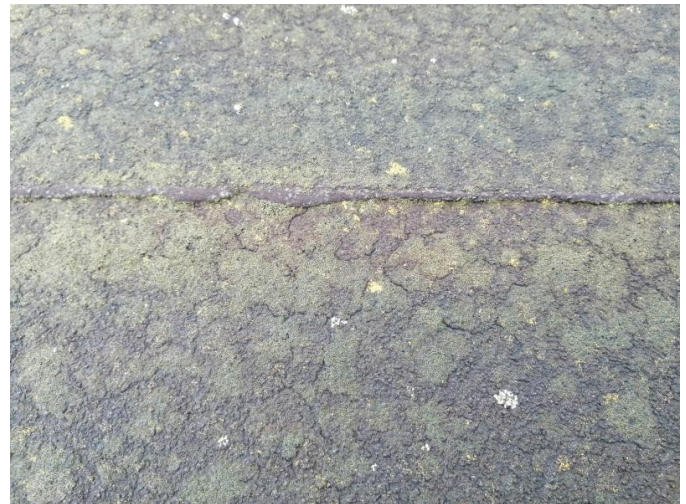
Het asbestmateriaal valt onder de mijlpaal van 2040.

laat bij een volgende overlaging staalnames uitvoeren tot op de drager. Laboanalyse kan dan de aanwezigheid van asbest mogelijkjs uitsluiten.

| Eindbeoordeling materiaalrisico | Laag materiaalrisico en/of verlaagde kans op vezelvrijgave |

| Gebondenheid | Categorie 1: hechtgebonden in oorsprong |
| Asbestsoort (vezeltype) | Crocidoliet aanwezig |
| Toestand van het materiaal | Licht beschadigd, licht verweerd. Intact materiaal type Pical – asbestboard of categorie III 'gebondenheid' |

| Beschrijving | bitumen hellende daken |
| Asbestmateriaal | Dak- en gevelbekleding - Roofing |

| Identificatiemethode | <p>Vaststelling zonder monstername</p> <p>Motivatie: Groot risico op structurele gevolgschade (lekschade, werking installatie,...)</p> |

Zorgvuldig beheren

- Zorg voor een veilig beheer. Vermijd het beschadigen van het asbestmateriaal. Controleer de toestand jaarlijks op wijzigingen.
- Voer bijkomende staalname(s) uit.

- Eenvoudige handelingen: mag via doe-het-zelf of door werknemer(s) met opleidingsattest eenvoudige handelingen hechtgebonden materiaal, bovendien in buitenomgeving

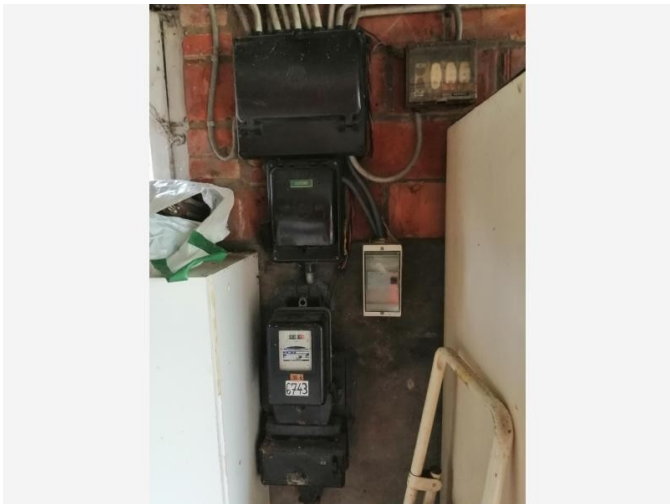
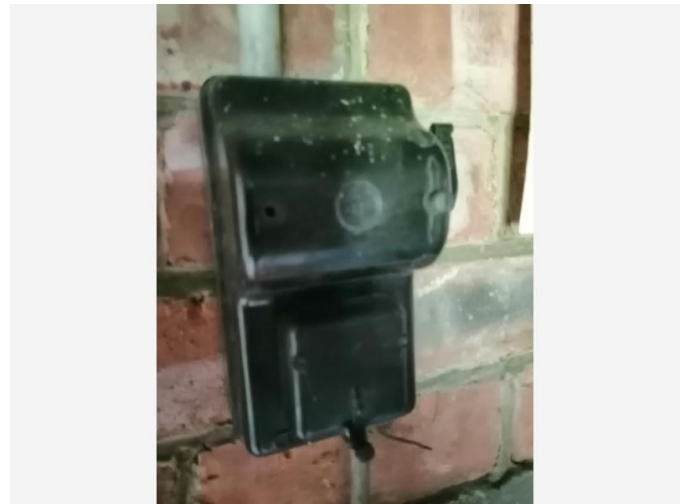
Het asbestmateriaal valt onder de mijlpaal van 2040.

| Eindbeoordeling materiaalsrisico | Laag materiaalsrisico en/of verlaagde kans op vezelvrijgave |

| Gebondenheid | Categorie 1: hechtgebonden in oorsprong |
| Asbestsoort (vezeltype) | Crocidoliet aanwezig |
| Toestand van het materiaal | Onbeschadigd, niet verweerd |

| Beschrijving | bakeliet electrisch installatiemateriaal |
| Asbestmateriaal | Plaat, paneel, tablet - Type Bakeliet |

Zorgvuldig beheren

- Zorg voor een veilig beheer. Vermijd het beschadigen van het asbestmateriaal. Controleer de toestand jaarlijks op wijzigingen.

- Eenvoudige handelingen: mag via doe-het-zelf of door werknemer(s) met opleidingsattest eenvoudige handelingen  
kastjes kunnen in geheel afgeschroefd worden en vervangen door nieuwe. Spanningsloos werken! Uitvoerder dient wel notie te hebben van elektrische installatie's.

De toepassingen bij de tellerkast kunnen enkel vervangen worden door de netbeheerder. Mogelijk bij de introductie van de digitale meter.

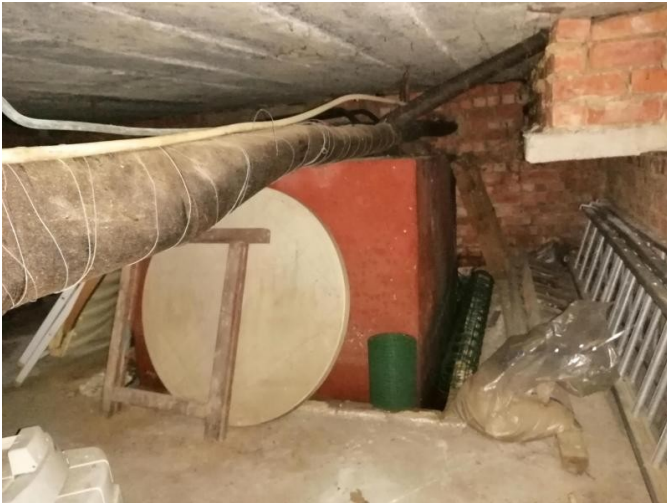
**Reden:** Het onderzoek kan niet uitgevoerd worden binnen de bepalingen van de Welzijnswet

**Uitleg van de asbestdeskundige:** beperkte hoogte

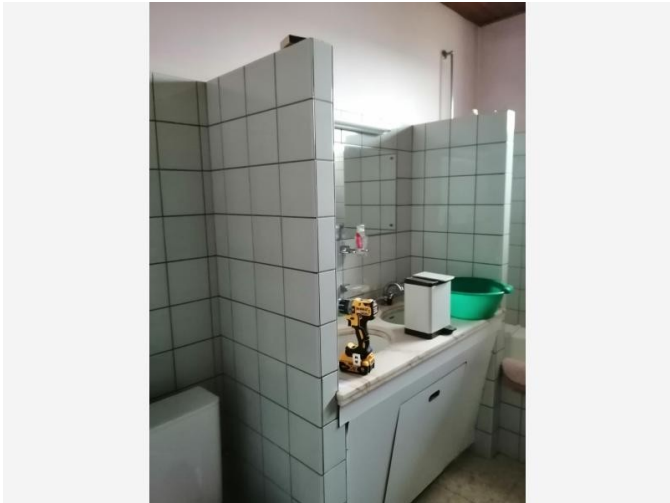
tegellijm nergens waarneembaar, staalname enkel mogelijk mits destructief onderzoek.

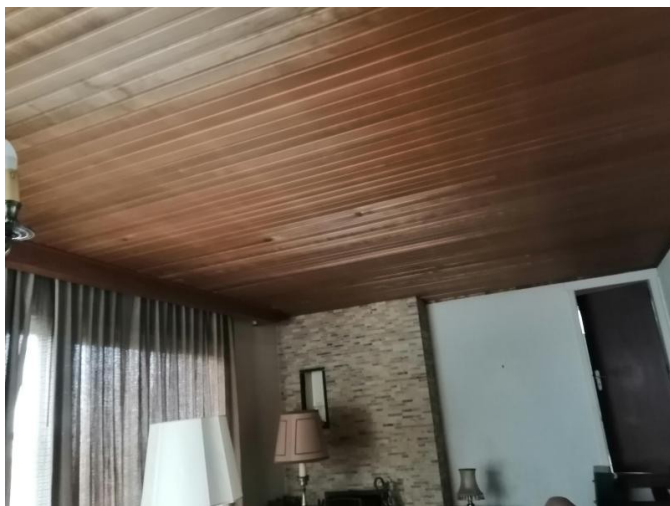
Valse plafonds onder houten draagbalken. Geen gips in-situ toepassingen

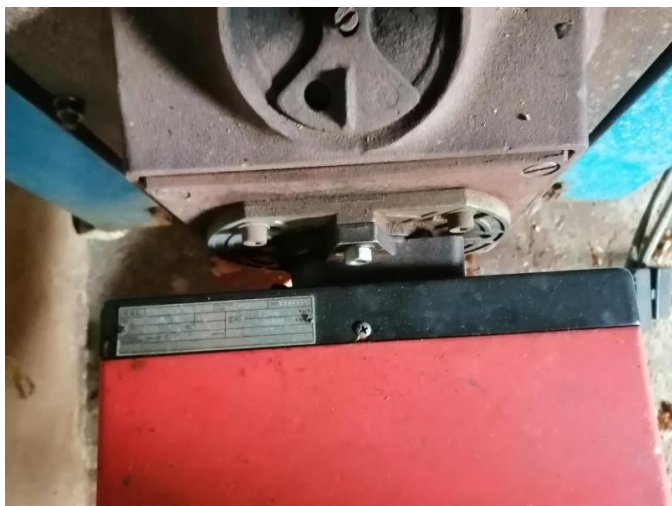
dichtingen niet waarneembaar.

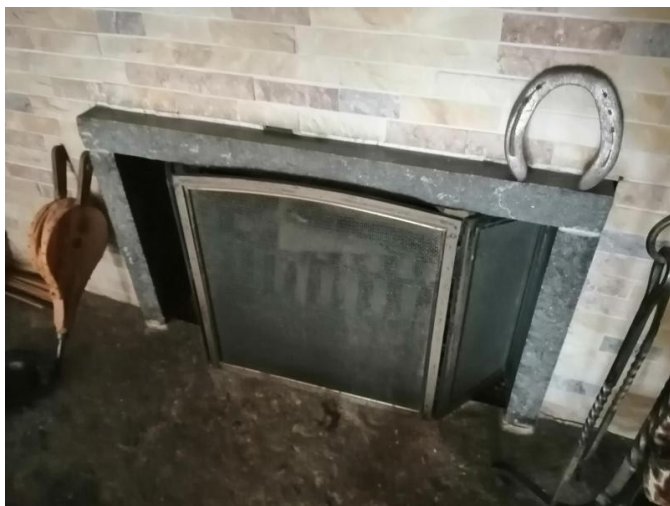
geen asbestmaterialen aangetroffen in haard.

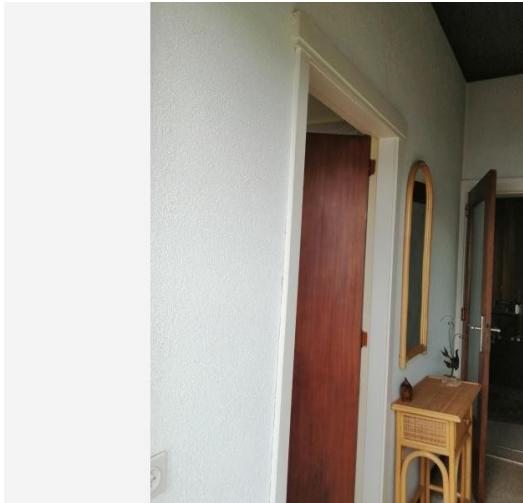
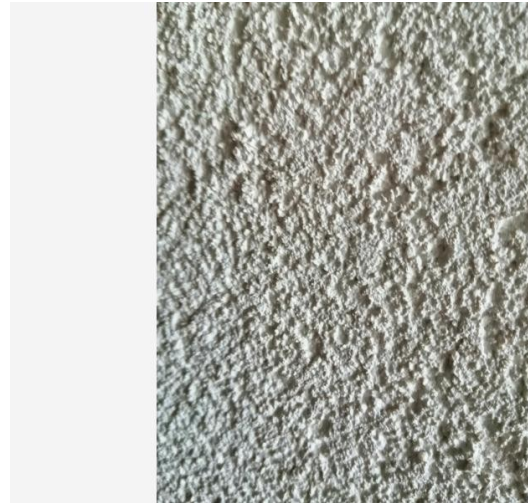
Geen asbest

| # | Type | Referentie | Resultaat |
|---|---|---|---|
| 9.1 | Puntmonster | PCS28E-crepi | Geen asbest |

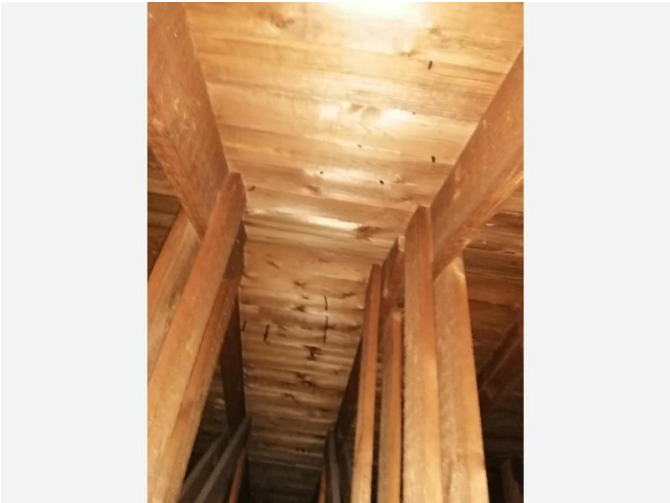
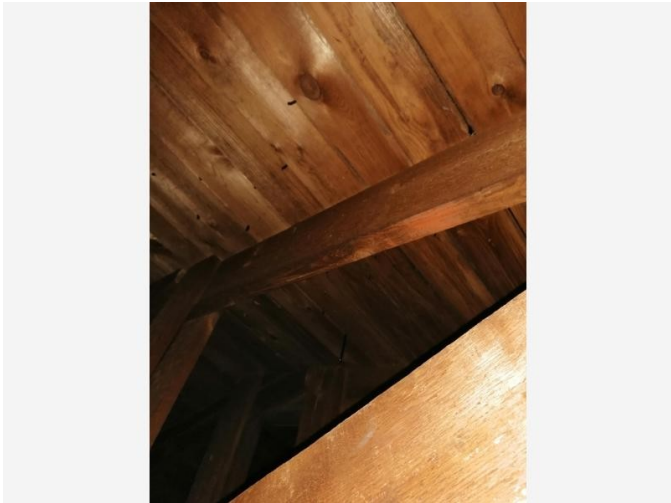
Geen asbest

| Opmerking | onderdak in hout |

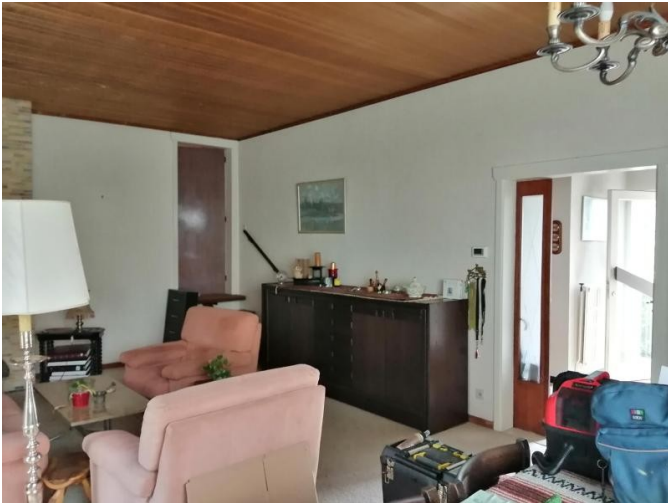
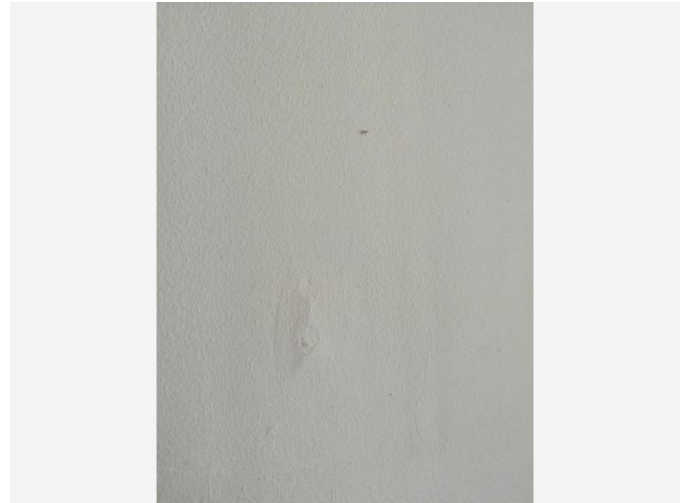
Geen asbest

| # | Type | Referentie | Resultaat |
|---|---|---|---|
| 11.1 | Mengmonster | PCS28E-gips wand | Geen asbest |

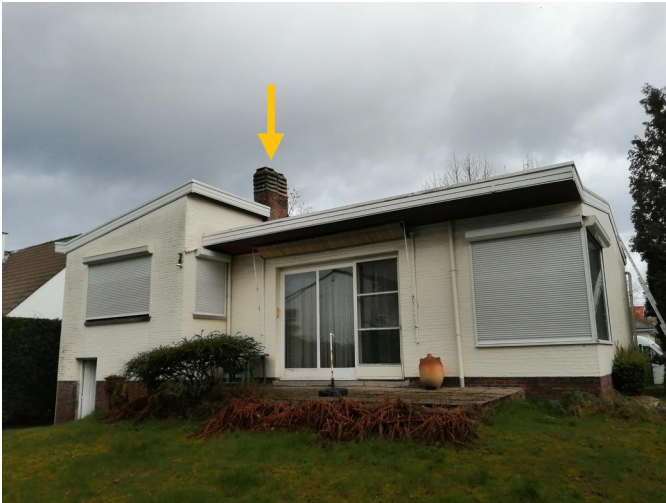
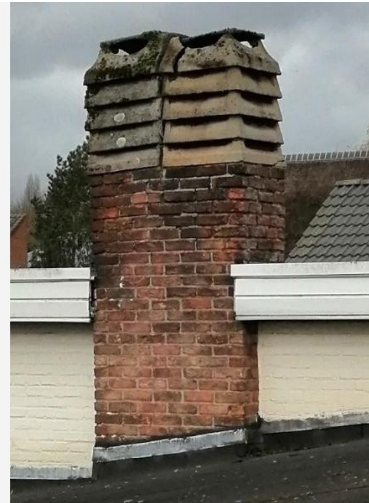
Geen asbest

| Opmerking | trekregelaars in beton |
