Asbestinventarisatetest

Fossebaan 73, 1741 Ternat

Attestnummer : 20240221-000455.000

Uitgegeven op : 21.02.2024

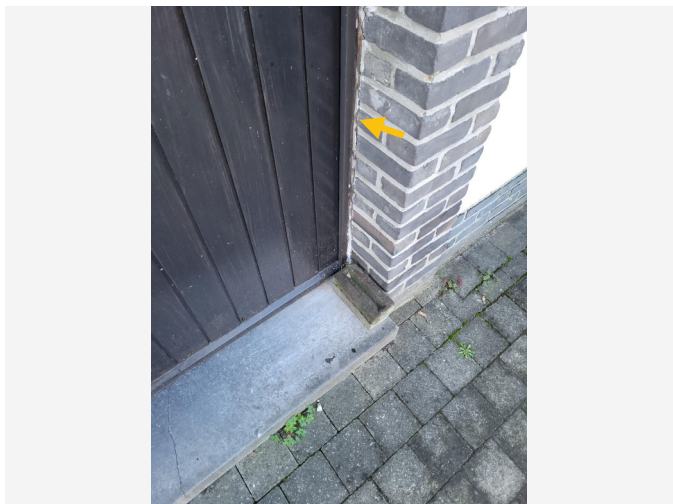
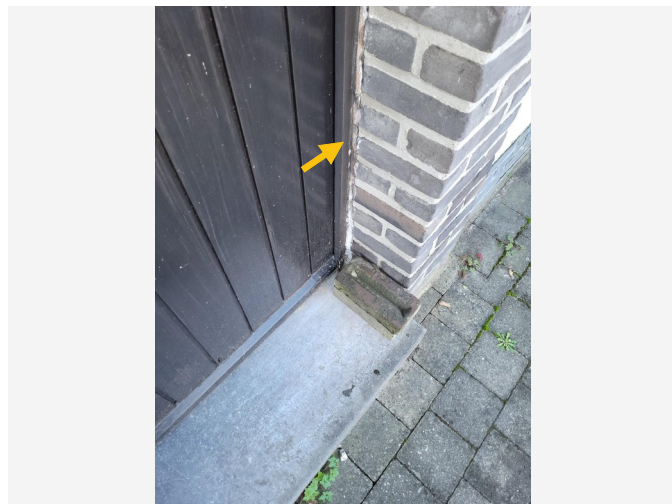
Het asbestmateriaal valt onder de mijlpaal van 2040.

Eindbeoordeling materiaalrisico	Laag materiaalrisico en/of verlaagde kans op vezelvrijgave
---------------------------------	--

Gebondenheid	Categorie 1: hechtgebonden in oorsprong
Asbestsoort (vezeltype)	Alleen chrysotiel
Asbestconcentratie	Laag (< 50%)
Afschermingsgraad van het gehele materiaal	Geheel of deels vrij aan de buitenlucht
Toestand van het materiaal	Licht beschadigd, licht verweerd. Intact materiaal type Pical – asbestboard of categorie III 'gebondenheid'

#	Type	Referentie	Resultaat
1.1	Puntmonster	8117386	Chrysotiel

Beschrijving	mastiek ramen en deuren
Omgeving	Buiten
Primaire drager	Wandopening verticaal (raam, deur, ...)
Asbestmateriaal	In-situ afwerkingslagen - Pasta, stopverf, voegsel, stopsel, vulsel, mastiek, katten, ...
Bindmiddel van asbestmateriaal	Kitten, mastiek, pasta
Gebondenheid op basis van bindmiddel	Hecht
Hoeveelheid (gewicht - aantal)	• 1,00 kg - 1 stuk

- Zorg voor een veilig beheer. Vermijd het beschadigen van het asbestmateriaal. Controleer de toestand jaarlijks op wijzigingen.
- Verwijder dit asbestmateriaal zo snel mogelijk. Volg de toestand goed op.

- Eenvoudige handelingen: mag via doe-het-zelf of door werknemer(s) met opleidingsattest eenvoudige handelingen
Deze toepassing mag zelf verwijderd worden mits het respecteren van de veiligheidsvoorschriften.

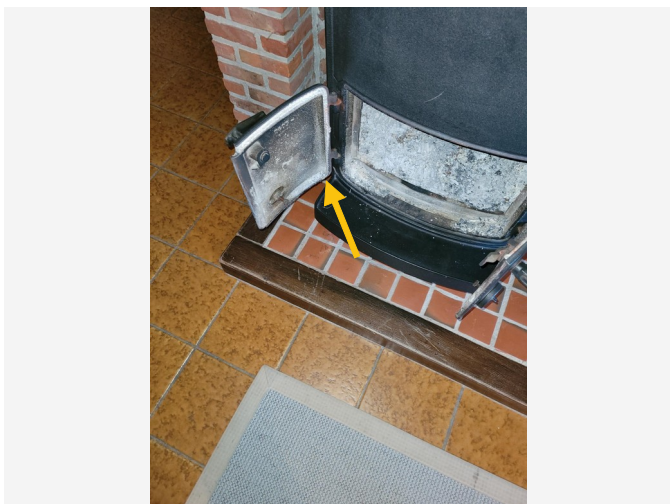
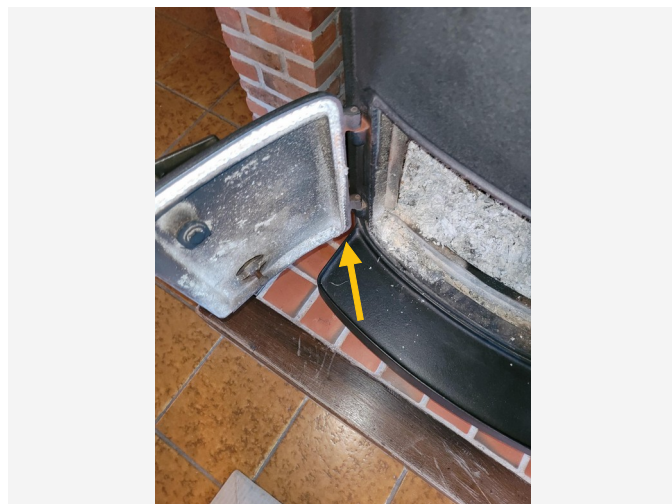
Geen asbest

#	Type	Referentie	Resultaat
2.1	Puntmonster	8117387	Geen asbest

Beschrijving	koord houtlachel
Omgeving	Binnen
Primaire drager	Ruimteverwarming
Bindmiddel van materiaal	Weinig of geen bindmiddel (textiel, bevolking, ...)

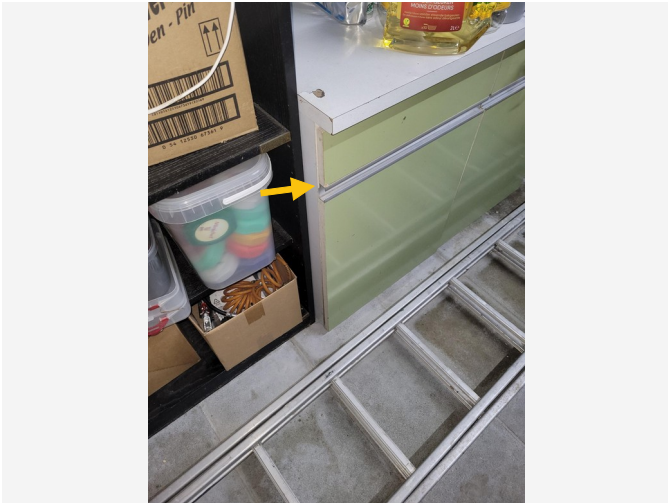
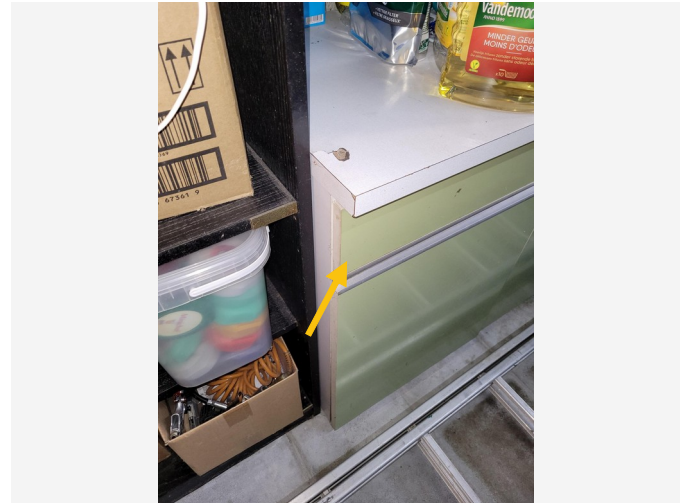
Fiche 3: fronten kast garage

Geen asbest

#	Type	Referentie	Resultaat
3.1	Puntmonster	8117388	Geen asbest

Beschrijving	fronten kast garage
Omgeving	Binnen
Primaire drager	Inrichting (meubilair, ...)
Bindmiddel van materiaal	Cement

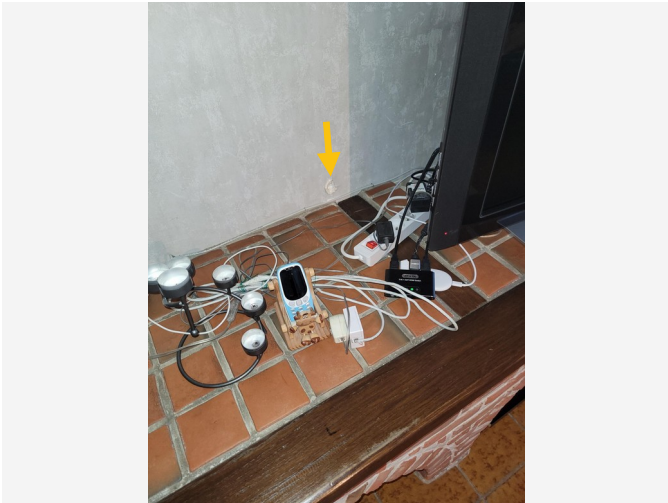
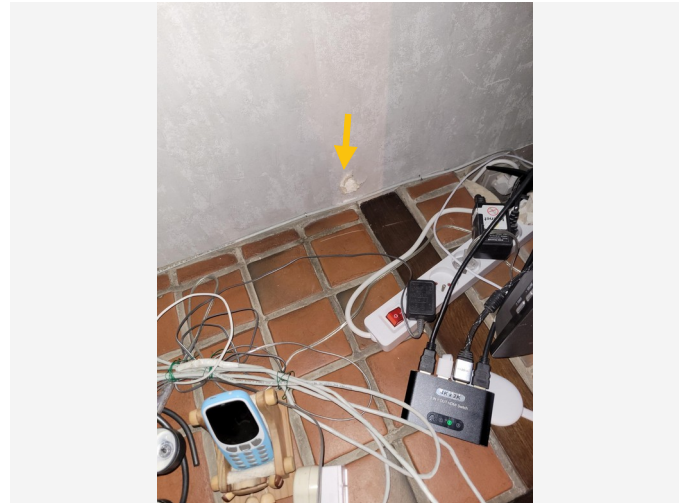
Fiche 4: pleister muren

Geen asbest

#	Type	Referentie	Resultaat
4.1	Mengmonster	8117389	Geen asbest

Beschrijving	pleister muren
Omgeving	Binnen
Primaire drager	Binnenwand

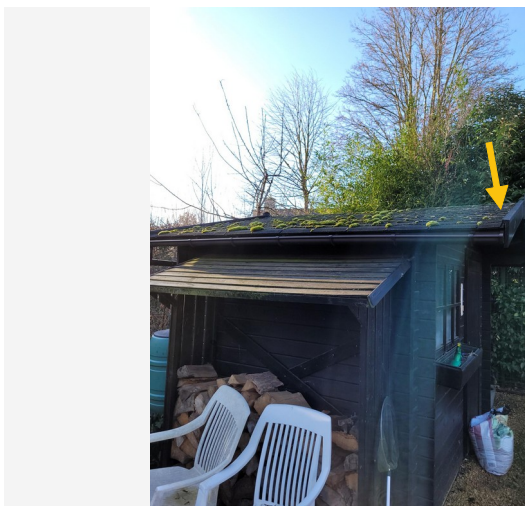
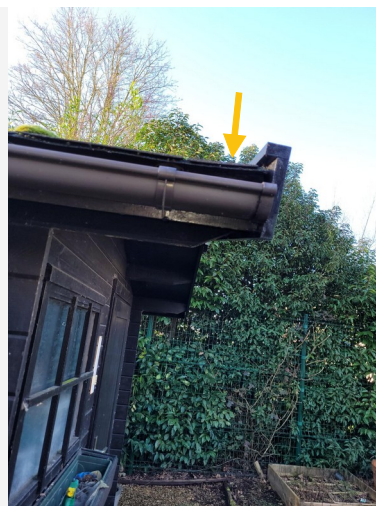
Geen asbest

#	Type	Referentie	Resultaat
5.1	Puntmonster	8117391	Geen asbest

Beschrijving	roofing schuin dak tuinhuis
Omgeving	Buiten
Primaire drager	Schuin dak
Bindmiddel van materiaal	Bitumen (roofing, teer, asfalt)

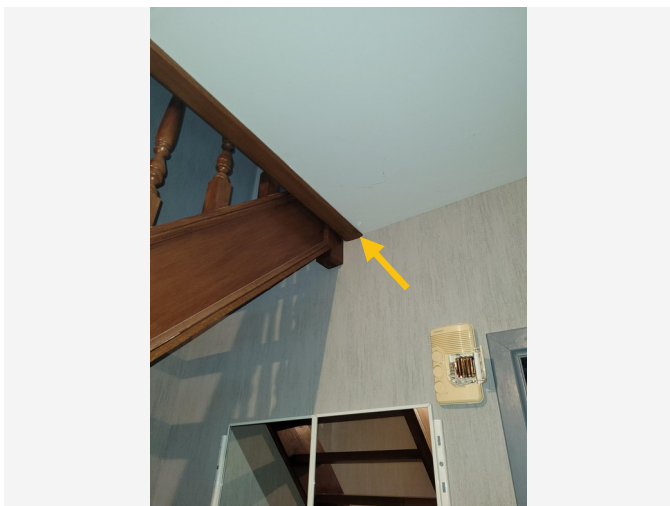
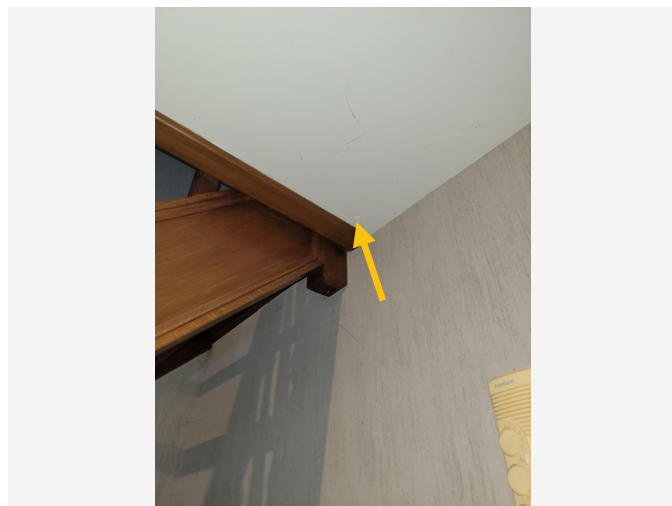
Geen asbest

#	Type	Referentie	Resultaat
6.1	Mengmonster	8117390	Geen asbest

Beschrijving	pleister plafonds
Omgeving	Binnen
Primaire drager	Plafond
Bindmiddel van materiaal	Gips - kalk
