# Asbestinventarisatetest

Merelstraat 14, 2900 Schoten

Attestnummer : 20240214-000324.000

Uitgegeven op : 14.02.2024

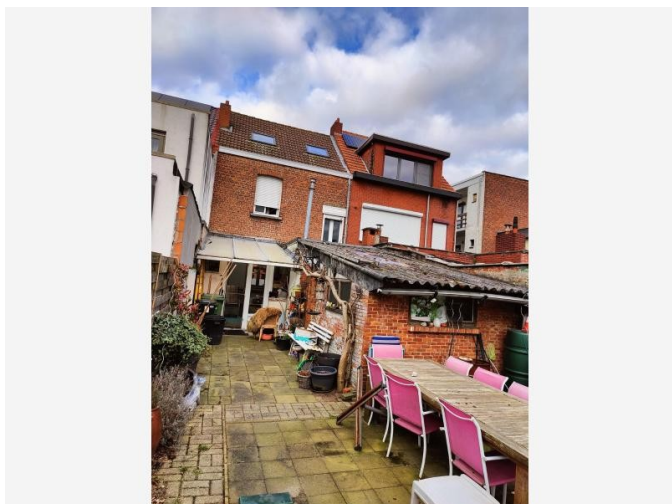
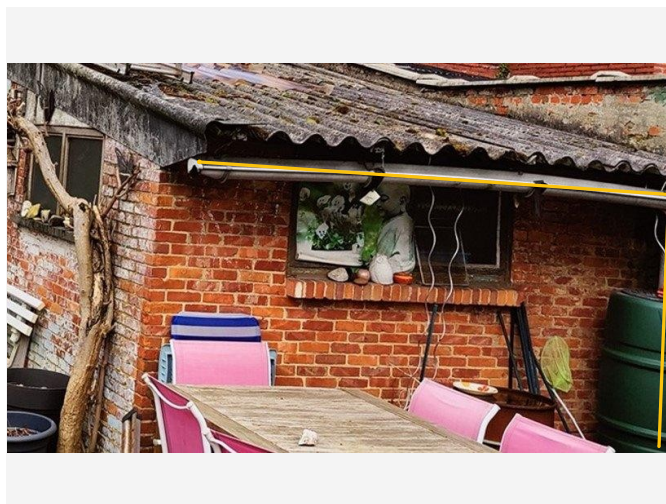
bij verwijderen van asbesthoudende golfplaten - goot bevat asbesthoudende deeltjes, goot dient afgevoerd te worden als asbestafval

| Beschrijving | afvalfiche door golfplaten berging |
| Gebondenheid resten | Niet hecht |

**Dringend verwijderen**

- Verwijder het asbestafval.

- Eenvoudige handelingen: enkel door erkend asbestverwijderaar gezien de complexiteit van de klus

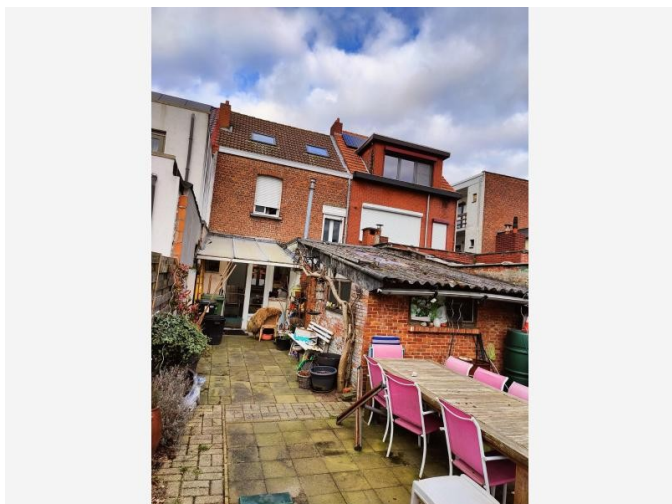
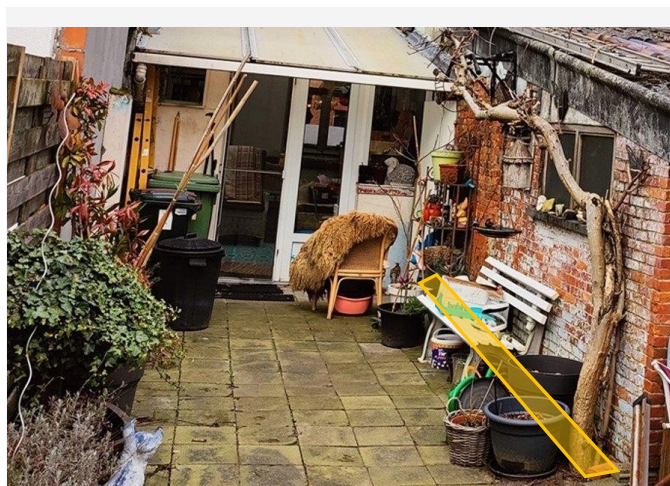
tegels als asbestafval te beschouwen

| Beschrijving | afvalfiche op tegels door windboei |
| Gebondenheid resten | Niet hecht |

**Dringend verwijderen**

- Verwijder het asbestafval.

- Eenvoudige handelingen: enkel door erkend asbestverwijderaar gezien de complexiteit van de klus

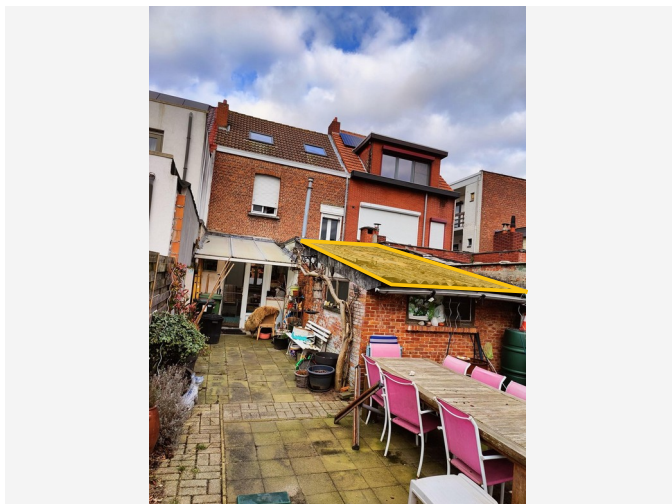
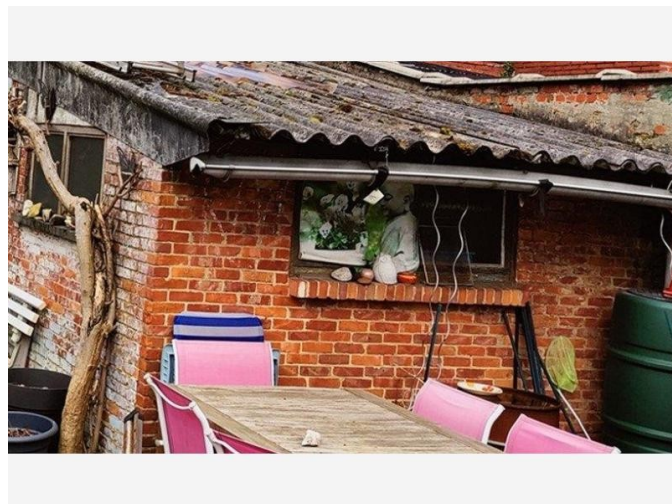
| Eindbeoordeling materiaalrisico | Hoog materiaalrisico en/of hoge kans op vezelvrijgave |

| Asbestsoort (vezeltype) | Crocidoliet aanwezig |
| Toestand van het materiaal | Matig beschadigd, matig verweerd |

| Beschrijving | dak golfplaten |

**Dringend verwijderen**

- Verwijder dit asbestmateriaal zo snel mogelijk. Volg de toestand goed op.

- Eenvoudige handelingen: enkel door erkend asbestverwijderaar gezien de complexiteit van de klus

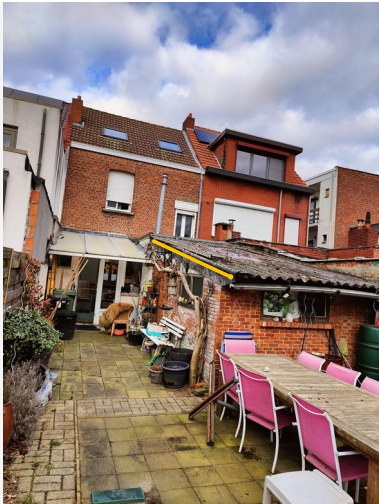
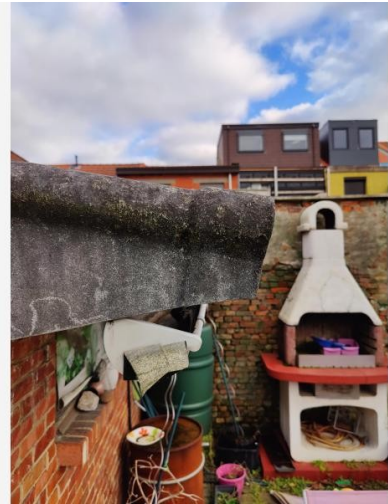
| Eindbeoordeling materiaalrisico | Verhoogd materiaalrisico en/of verhoogde kans op vezelvrijgave |

| Asbestsoort (vezeltype) | Crocidoliet aanwezig |
| Toestand van het materiaal | Matig beschadigd, matig verweerd |

| Beschrijving | windboei |

Verwijderen

- Zorg voor een veilig beheer. Vermijd het beschadigen van het asbestmateriaal. Controleer de toestand jaarlijks op wijzigingen.

- Eenvoudige handelingen: enkel door erkend asbestverwijderaar gezien de complexiteit van de klus

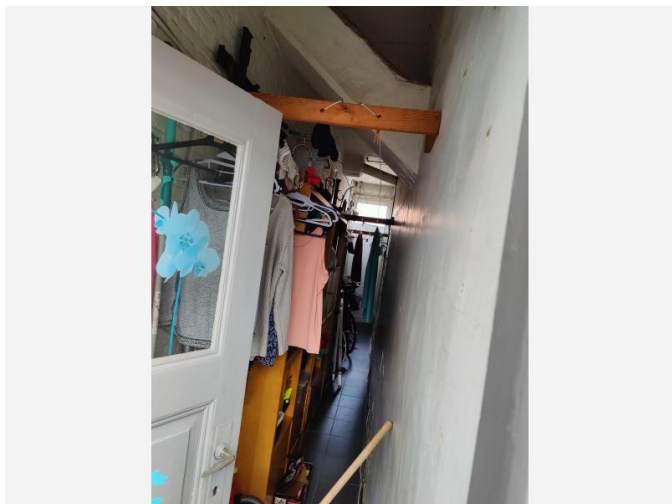
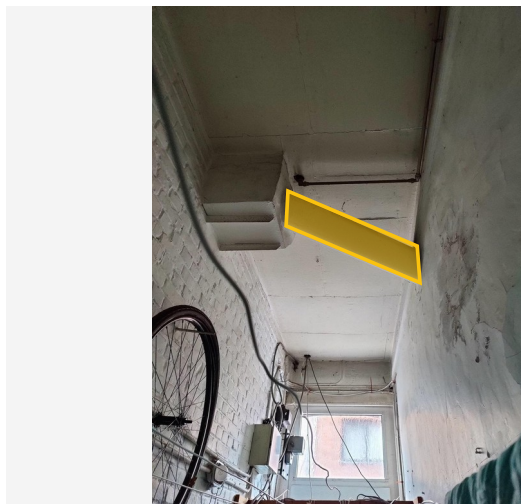
| Eindbeoordeling materiaalrisico | Zeer laag materiaalrisico en/of zeer lage kans op vezelvrijgave |

| Toestand van het materiaal | Onbeschadigd, niet verweerd |

| Beschrijving | asbestcementbuis fietsberging |

Zorgvuldig beheren

- Zorg voor een veilig beheer. Vermijd het beschadigen van het asbestmateriaal. Controleer de toestand jaarlijks op wijzigingen.

- Eenvoudige handelingen: enkel door erkend asbestverwijderaar gezien de complexiteit van de klus

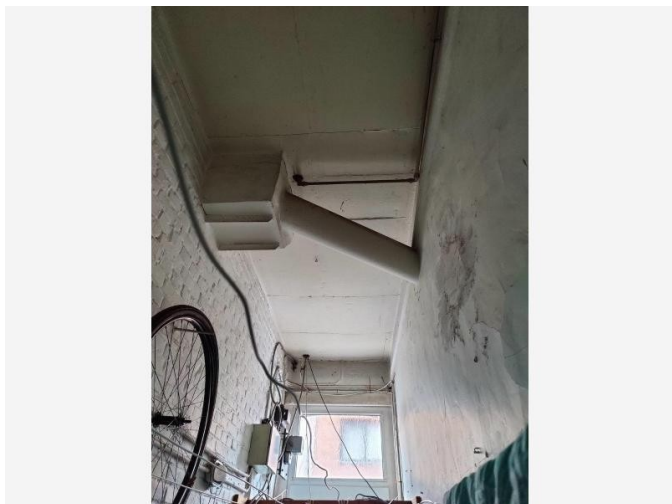
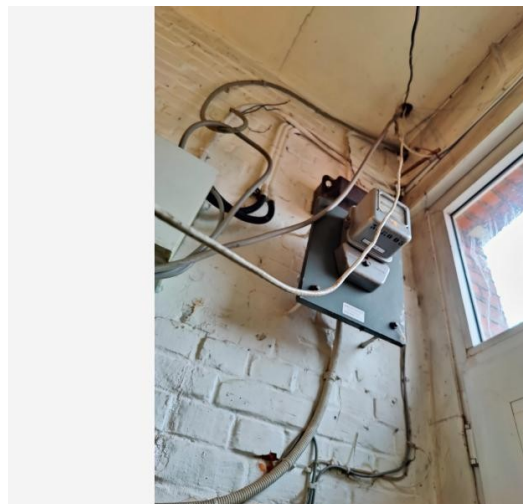
| Eindbeoordeling materiaalrisico | Zeer laag materiaalrisico en/of zeer lage kans op vezelvrijgave |

| Toestand van het materiaal | Onbeschadigd, niet verweerd |

| Beschrijving | plaat aan analoge teller |

Zorgvuldig beheren

- Zorg voor een veilig beheer. Vermijd het beschadigen van het asbestmateriaal. Controleer de toestand jaarlijks op wijzigingen.

- Eenvoudige handelingen: mag via doe-het-zelf of door werknemer(s) met opleidingsattest eenvoudige handelingen  
Asbest binnen een gebouw

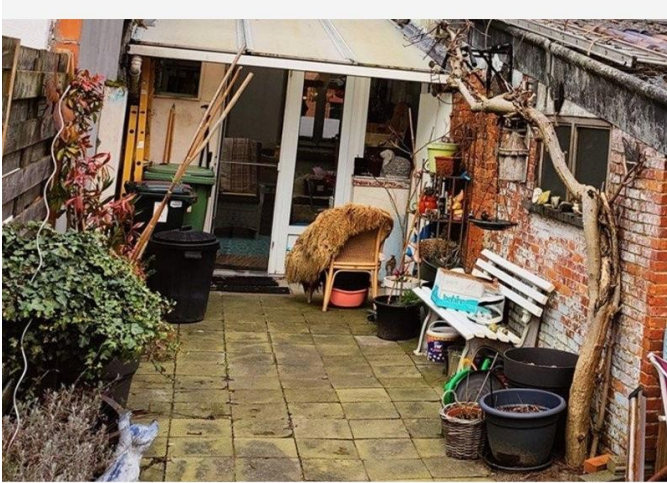
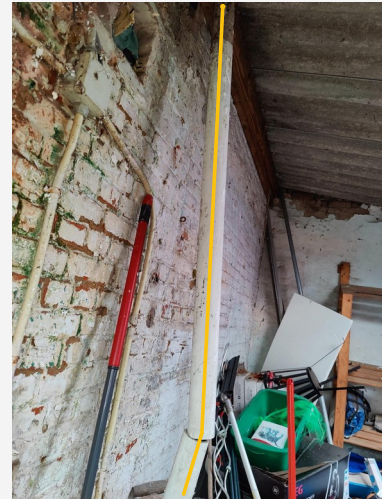
| Eindbeoordeling materiaalisico | Laag materiaalisico en/of verlaagde kans op vezelvrijgave |

| Toestand van het materiaal | Matig beschadigd, matig verweerd |

| Beschrijving | cementbuis in berging |

Zorgvuldig beheren

- Zorg voor een veilig beheer. Vermijd het beschadigen van het asbestmateriaal. Controleer de toestand jaarlijks op wijzigingen.

- Eenvoudige handelingen: mag via doe-het-zelf of door werknemer(s) met opleidingsattest eenvoudige handelingen  
Asbest binnen een gebouw

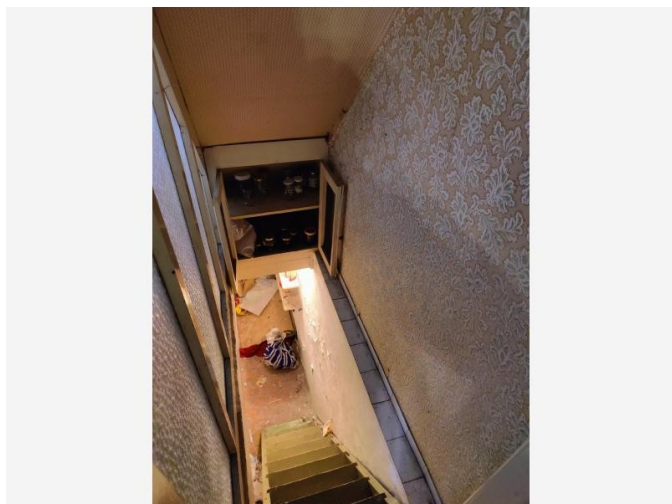
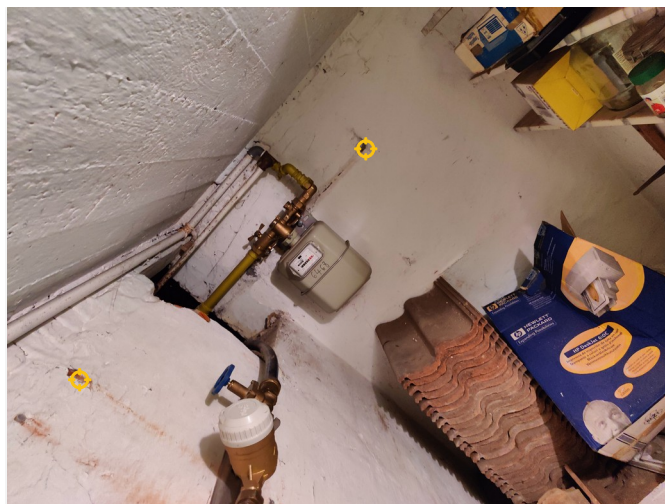
## Fiche 12: pleister muur kelder

Geen asbest

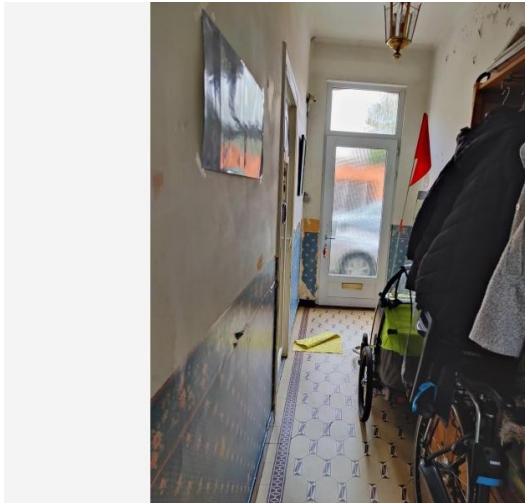
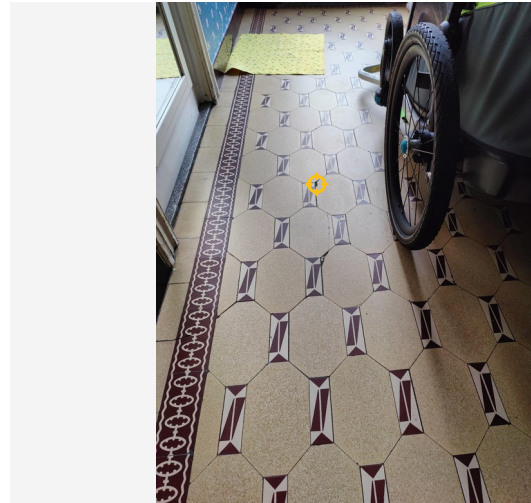
## Fiche 13: tegel

Geen asbest

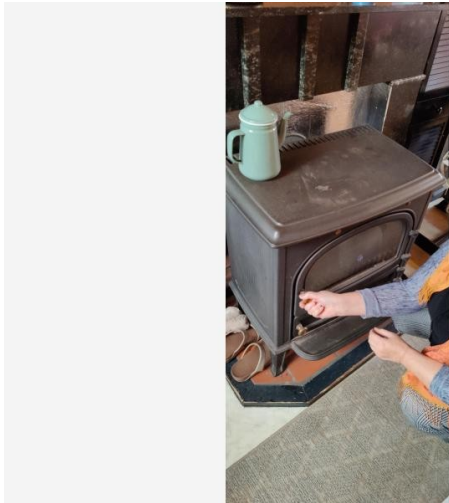
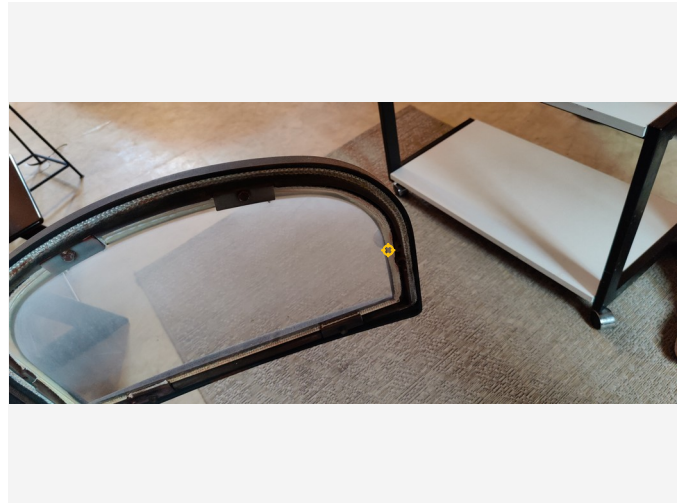
## Fiche 14: koord kachel

Geen asbest

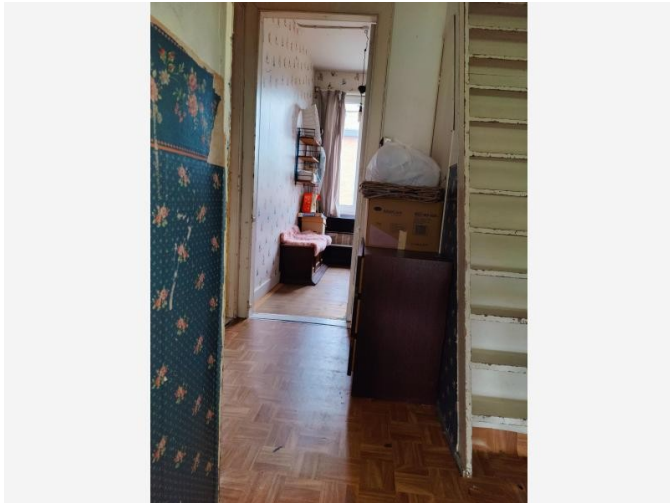
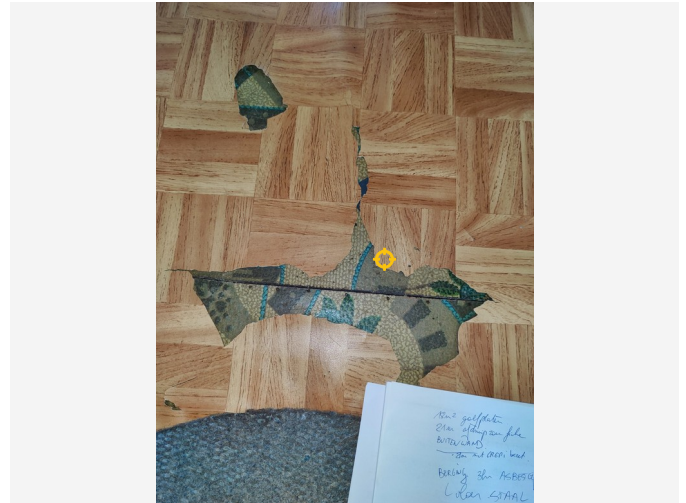
## Fiche 15: vinyl bruin

Geen asbest

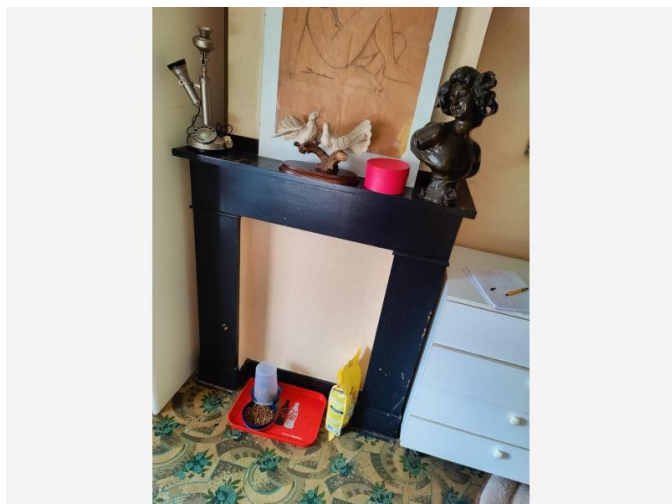
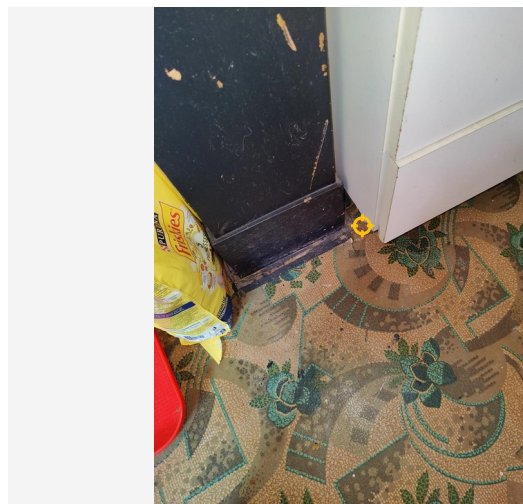
## Fiche 16: vinyl hall en slpkmr 1

Geen asbest

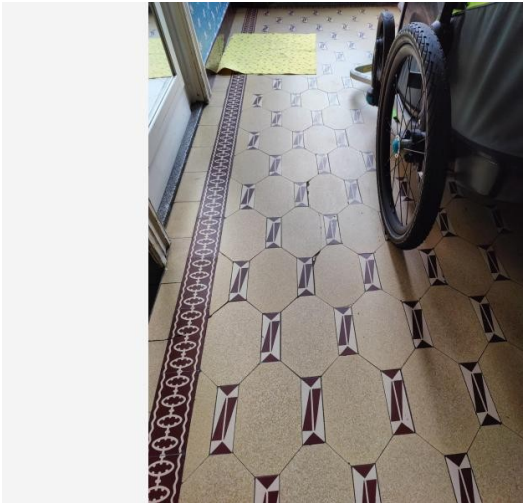
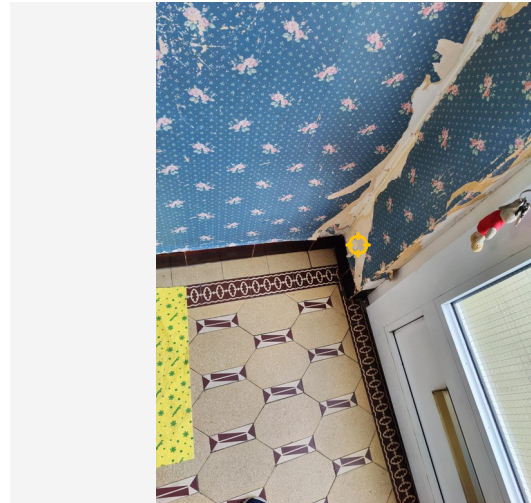
## Fiche 17: pleister muur

Geen asbest

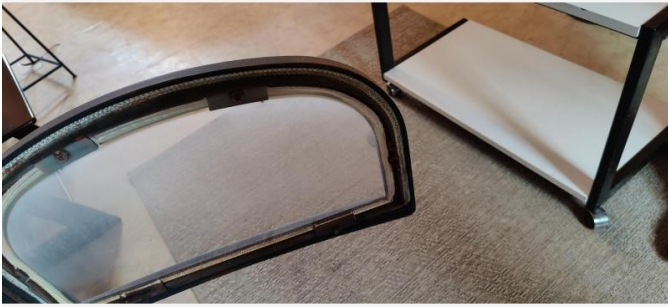
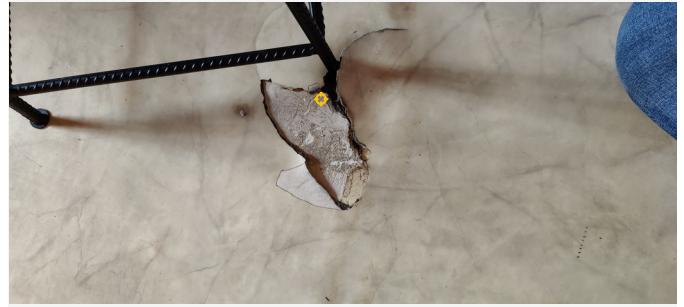
## Fiche 18: vloer onder vinyl living

Geen asbest

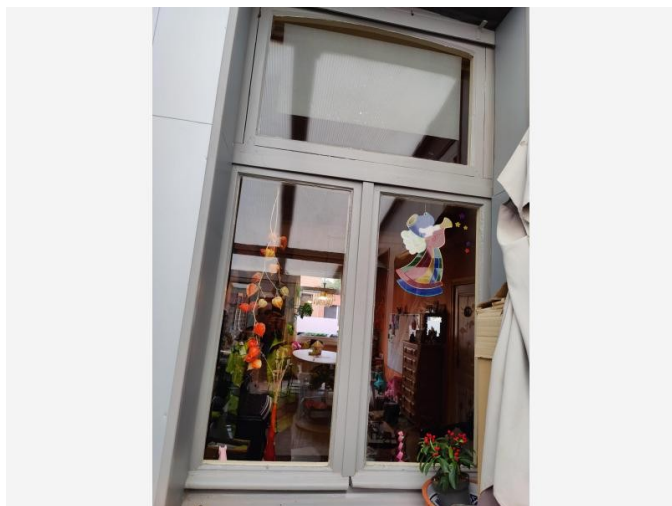
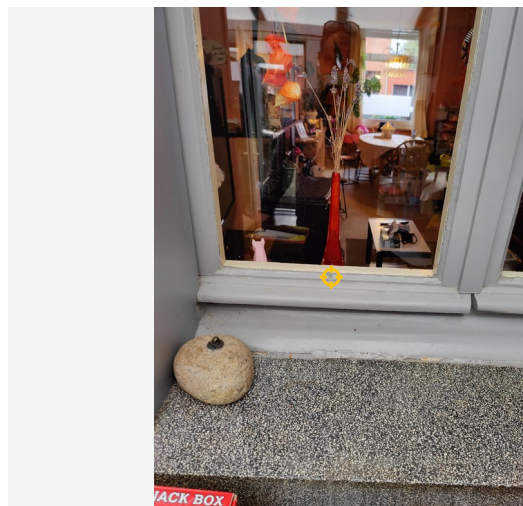
## Fiche 19: mastiek raam

Geen asbest

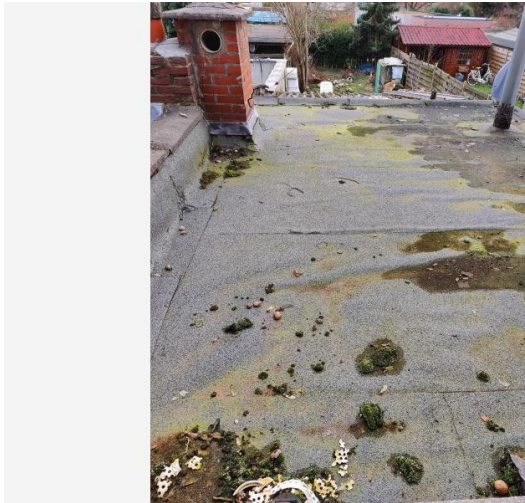
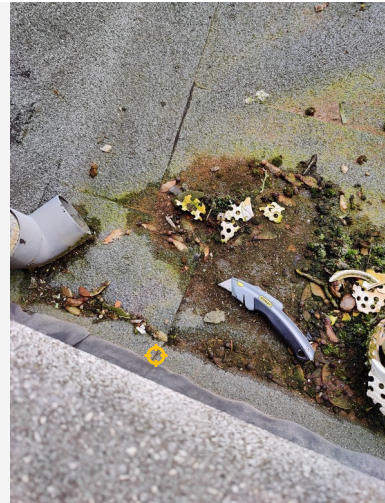
## Fiche 20: roofing

Geen asbest

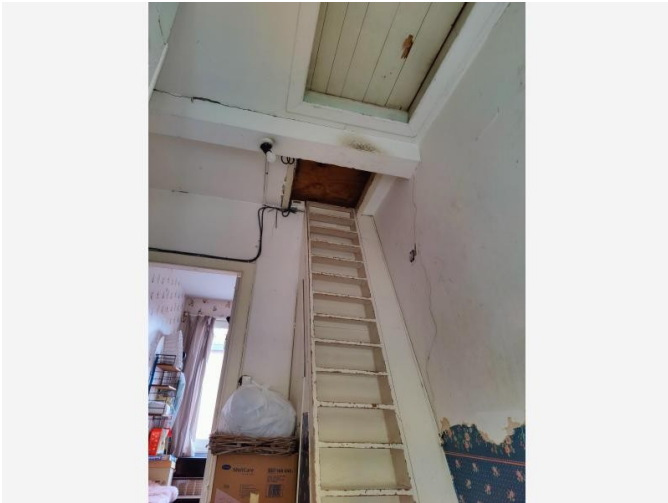
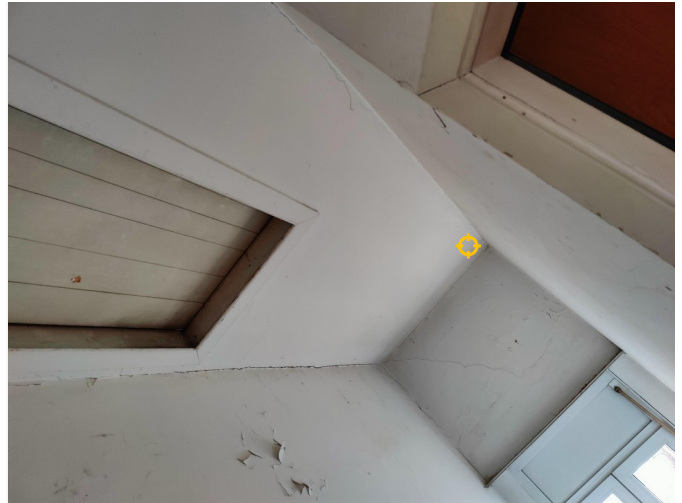
## Fiche 21: pleister plafond

Geen asbest

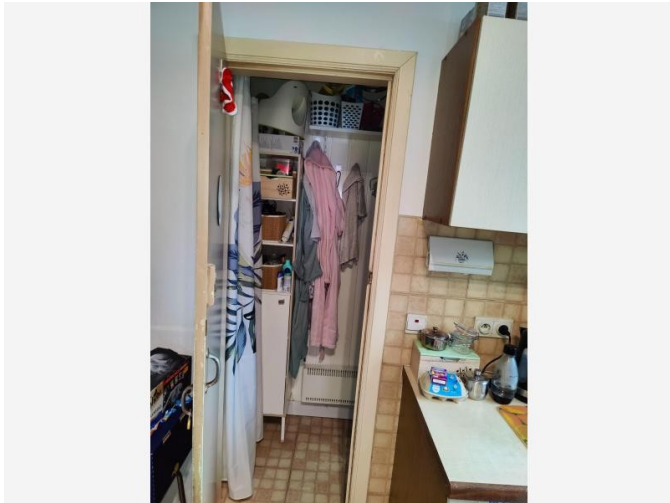
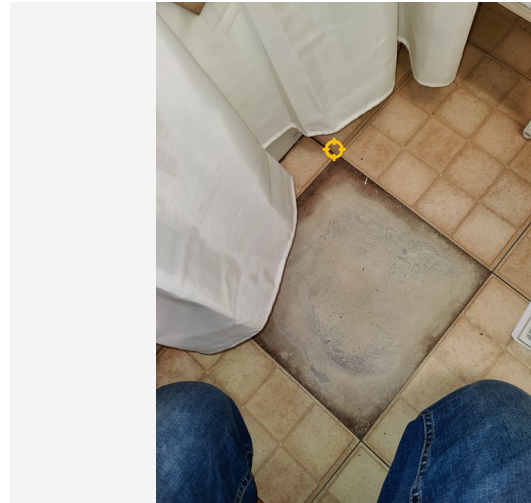
## Fiche 22: vinyl tegels badkamer

Geen asbest
