# Asbestinventarisatetest

Rodekruislaan 4/43, 2600 Antwerpen

Attestnummer : 20231117-000110.000

Uitgegeven op : 17.11.2023

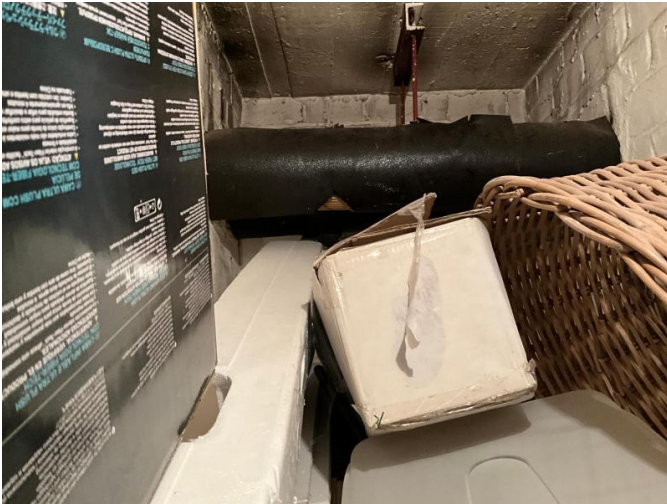
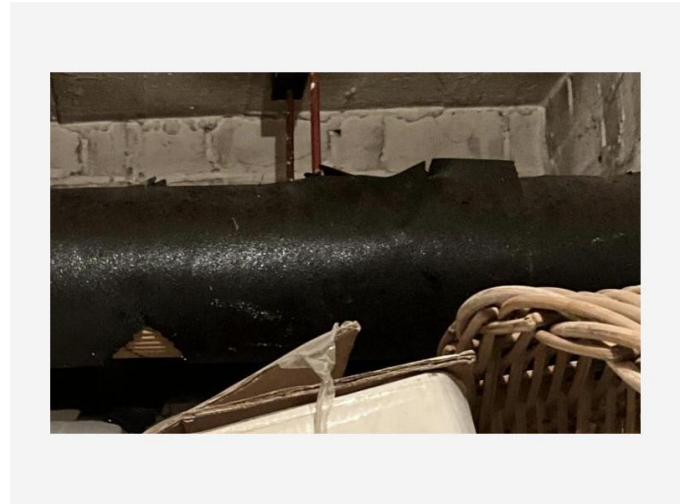
Overzichtsfoto

Detailfoto

Het asbestmateriaal valt onder de mijlpaal van 2040.

| Eindbeoordeling materiaalarisico | Verhoogd materiaalarisico en/of verhoogde kans op vezelvrijgave |

| Gebondenheid | Categorie 2: niet-hechtgebonden met matrix |
| Asbestsoort (vezeltype) | Crocidoliet aanwezig |
| Asbestconcentratie | Hoog ( $\geq 50\%$ ) |
| Afschermingsgraad van het gehele materiaal | Niet stootvaste afscherming |
| Toestand van het materiaal | Matig beschadigd, matig verweerd |

| Beschrijving | Buis berging |
| Asbestmateriaal | In-situ afwerkingslagen - Thermische isolatie |

- Verwijder dit asbestmateriaal zo snel mogelijk. Volg de toestand goed op.
- Voer bijkomende staalname(s) uit.

- Hermetische zone (erkend asbestverwijderaar)  
Volgens protocol.

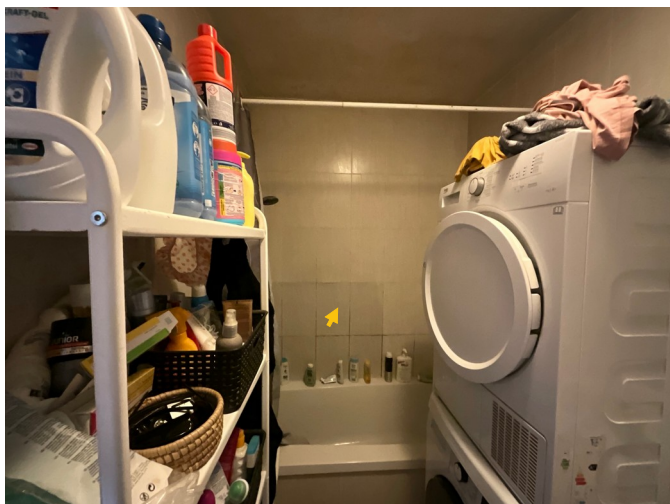
Bevat vermoedelijk asbesthoudende materialen.

| Primaire drager | Binnenwand |
| (Asbest)materiaal | In-situ afwerkingslagen - Lijm laag |

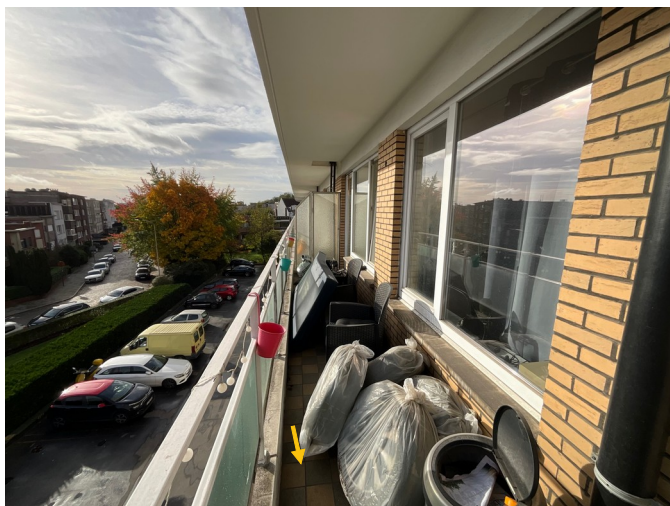
Bevat vermoedelijk asbesthoudende materialen.

| Primaire drager | Vloer |
| (Asbest)materiaal | In-situ afwerkingslagen - Lijm laag |

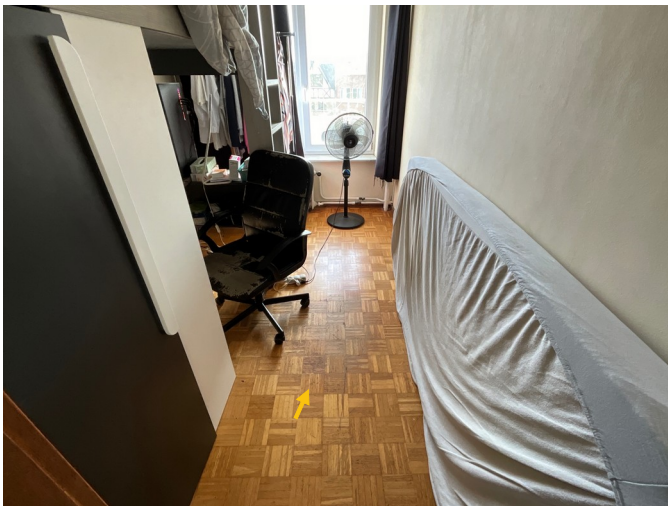
Bevat vermoedelijk asbesthoudende materialen.

| Primaire drager | Vloer |
| (Asbest)materiaal | In-situ afwerkingslagen - Lijm laag |

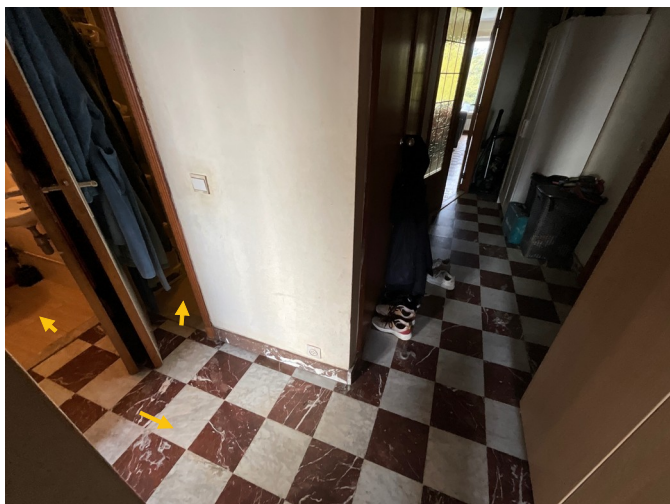
Bevat vermoedelijk asbesthoudende materialen.

| Primaire drager | Vloer |
| (Asbest)materiaal | In-situ afwerkingslagen - Lijm laag |

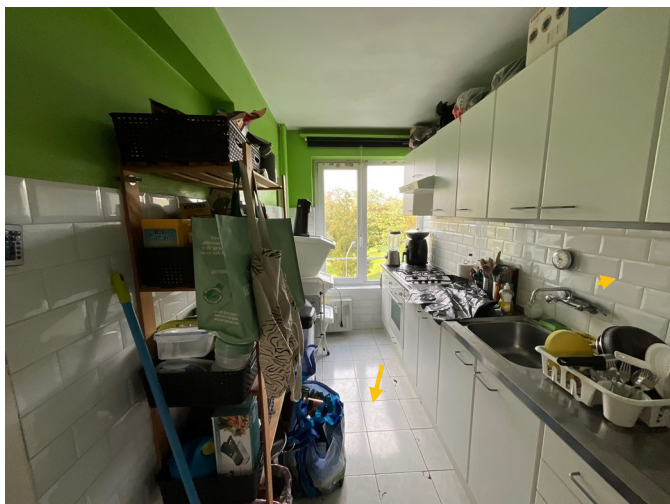
Bevat vermoedelijk asbesthoudende materialen.

| (Asbest)materiaal | In-situ afwerkingslagen - Lijm laag |

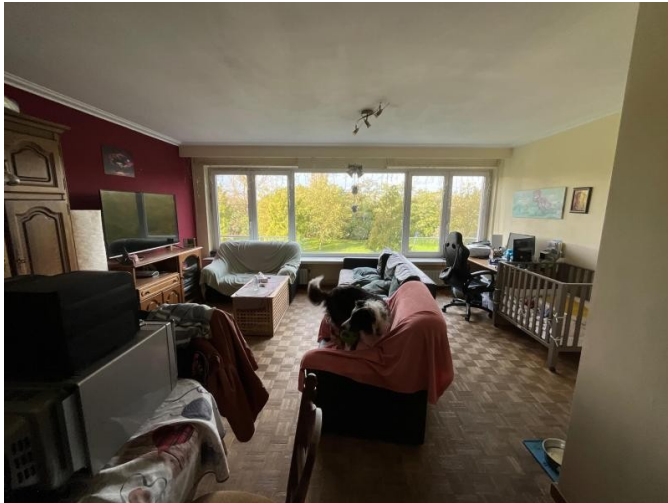
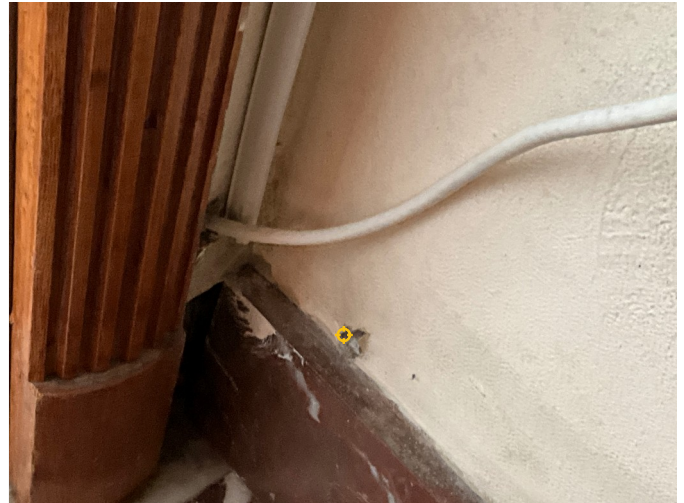
Geen asbest

| # | Type | Referentie | Resultaat |
|---|---|---|---|
| 7.1 | Mengmonster | 1 | Geen asbest |

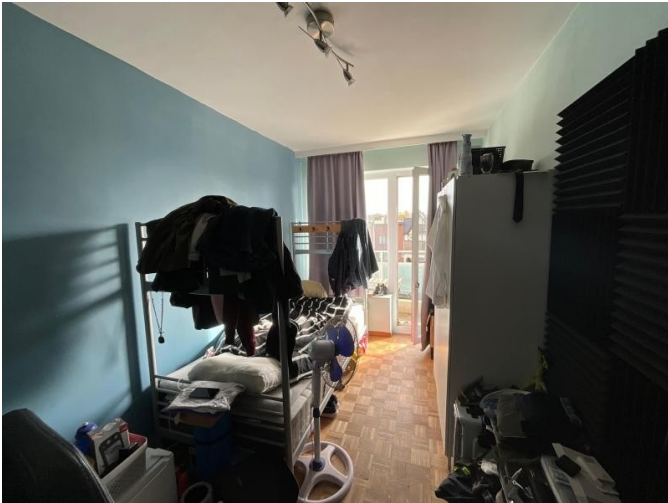
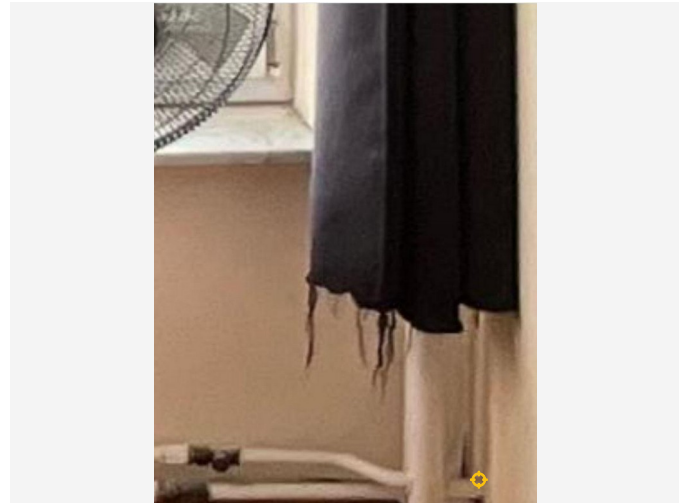
## Fiche 8: Pleisterwerken bis

Geen asbest

| # | Type | Referentie | Resultaat |
|---|---|---|---|
| 8.1 | Puntmonster | 3 | Geen asbest |

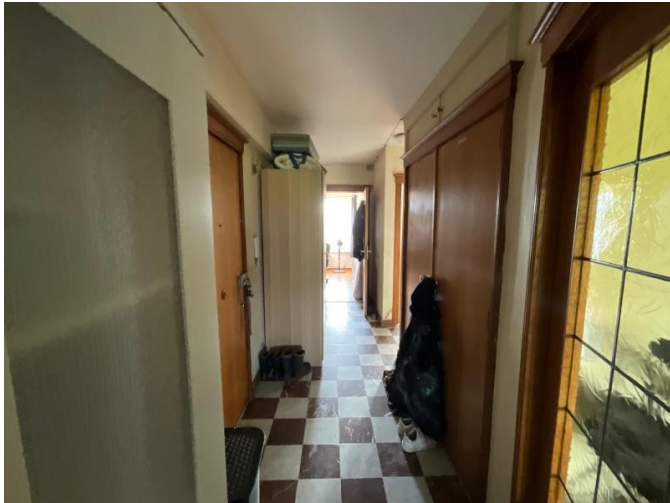
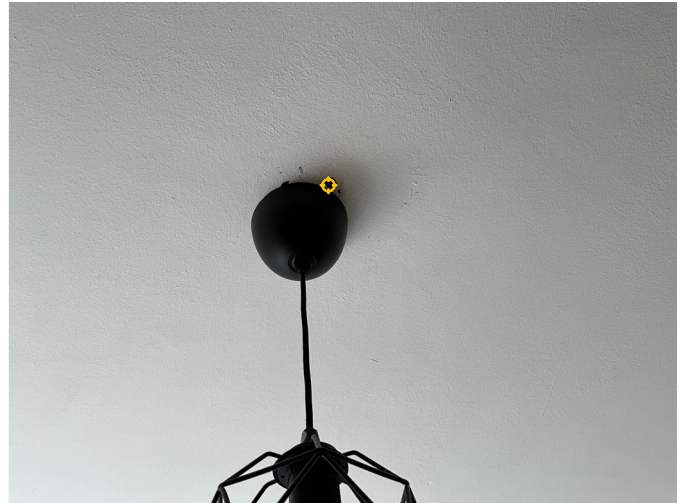
## Fiche 9: Plafond

Geen asbest

| # | Type | Referentie | Resultaat |
|---|---|---|---|
| 9.1 | Mengmonster | 2 | Geen asbest |
