# Asbestinventarisatetest

Oudestraat 111/1, 2660 Antwerpen

Attestnummer : 20240124-000257.000

## Asbestattest (OVAM)

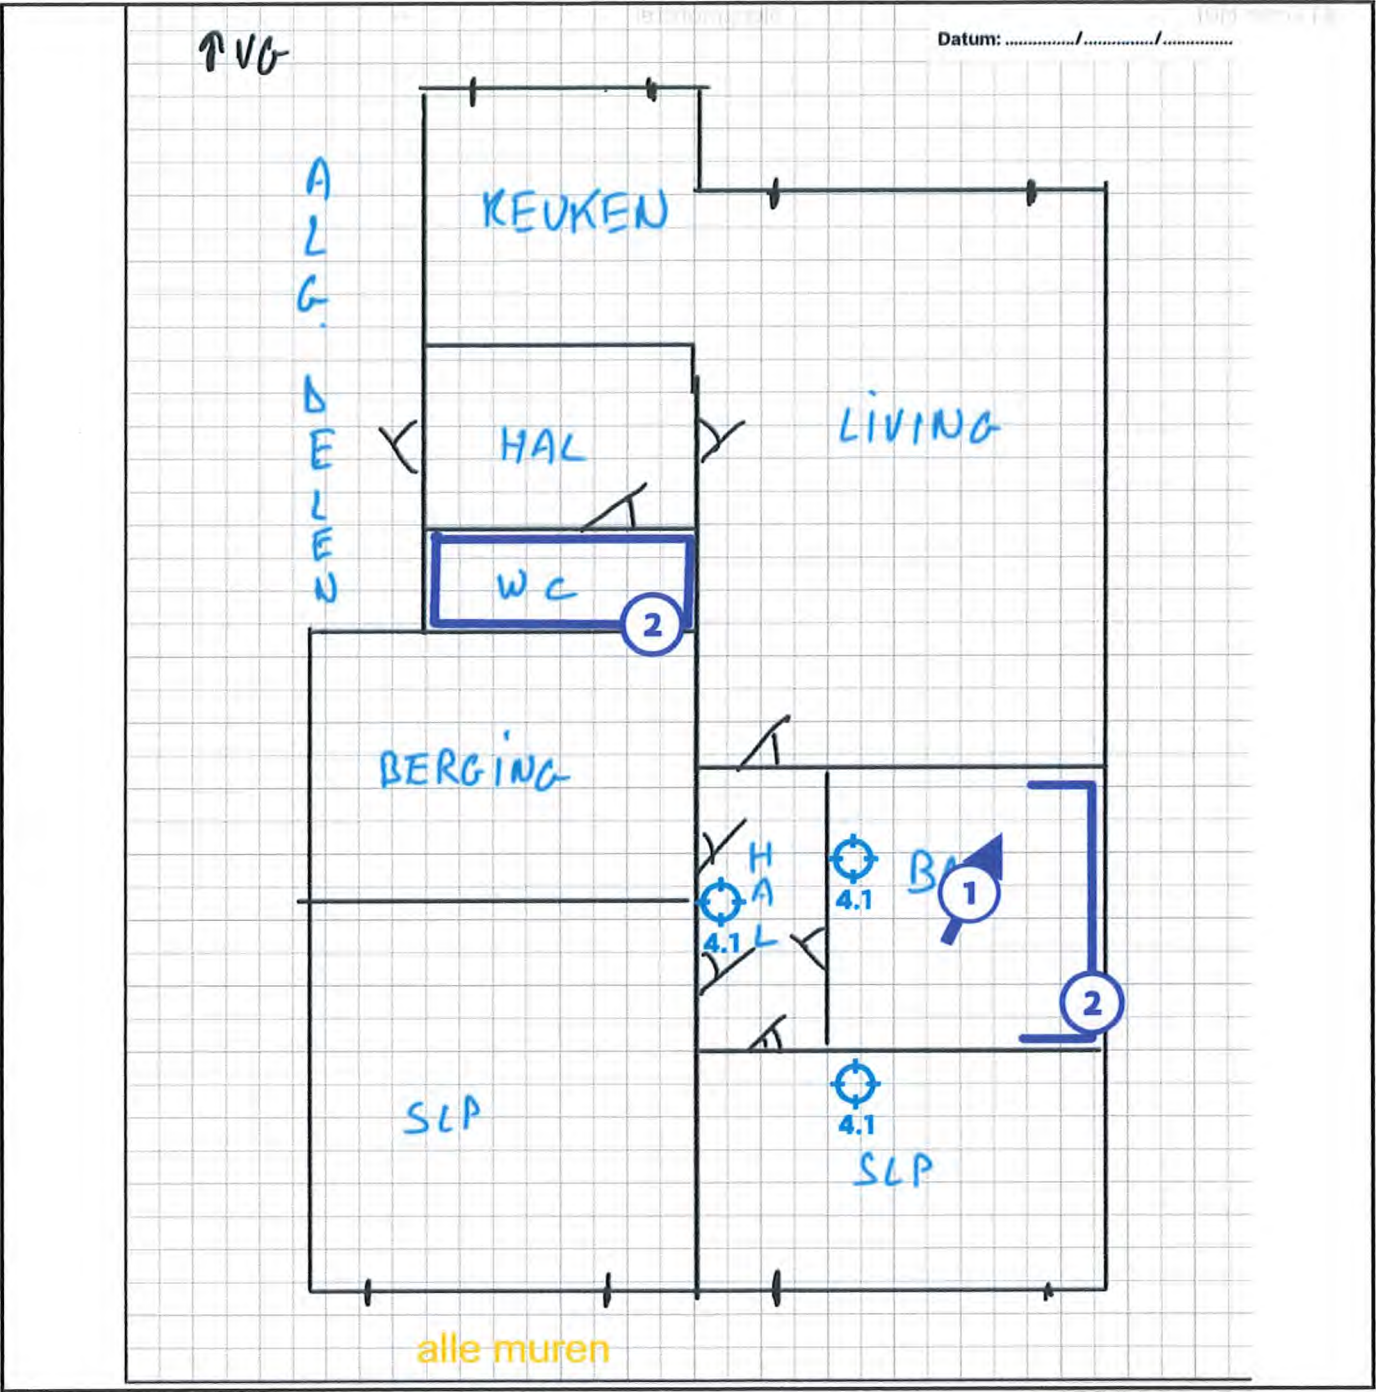
Plan 1.1: Appartement

| Beschrijving | Type | Actie |
|---|---|---|
| 1. Toegangsluik bad | Advies | - |
| 2. Tegellijn badkamer + wc | Advies | - |

| 4. Pleisterwerk muur | Geen asbest | - |

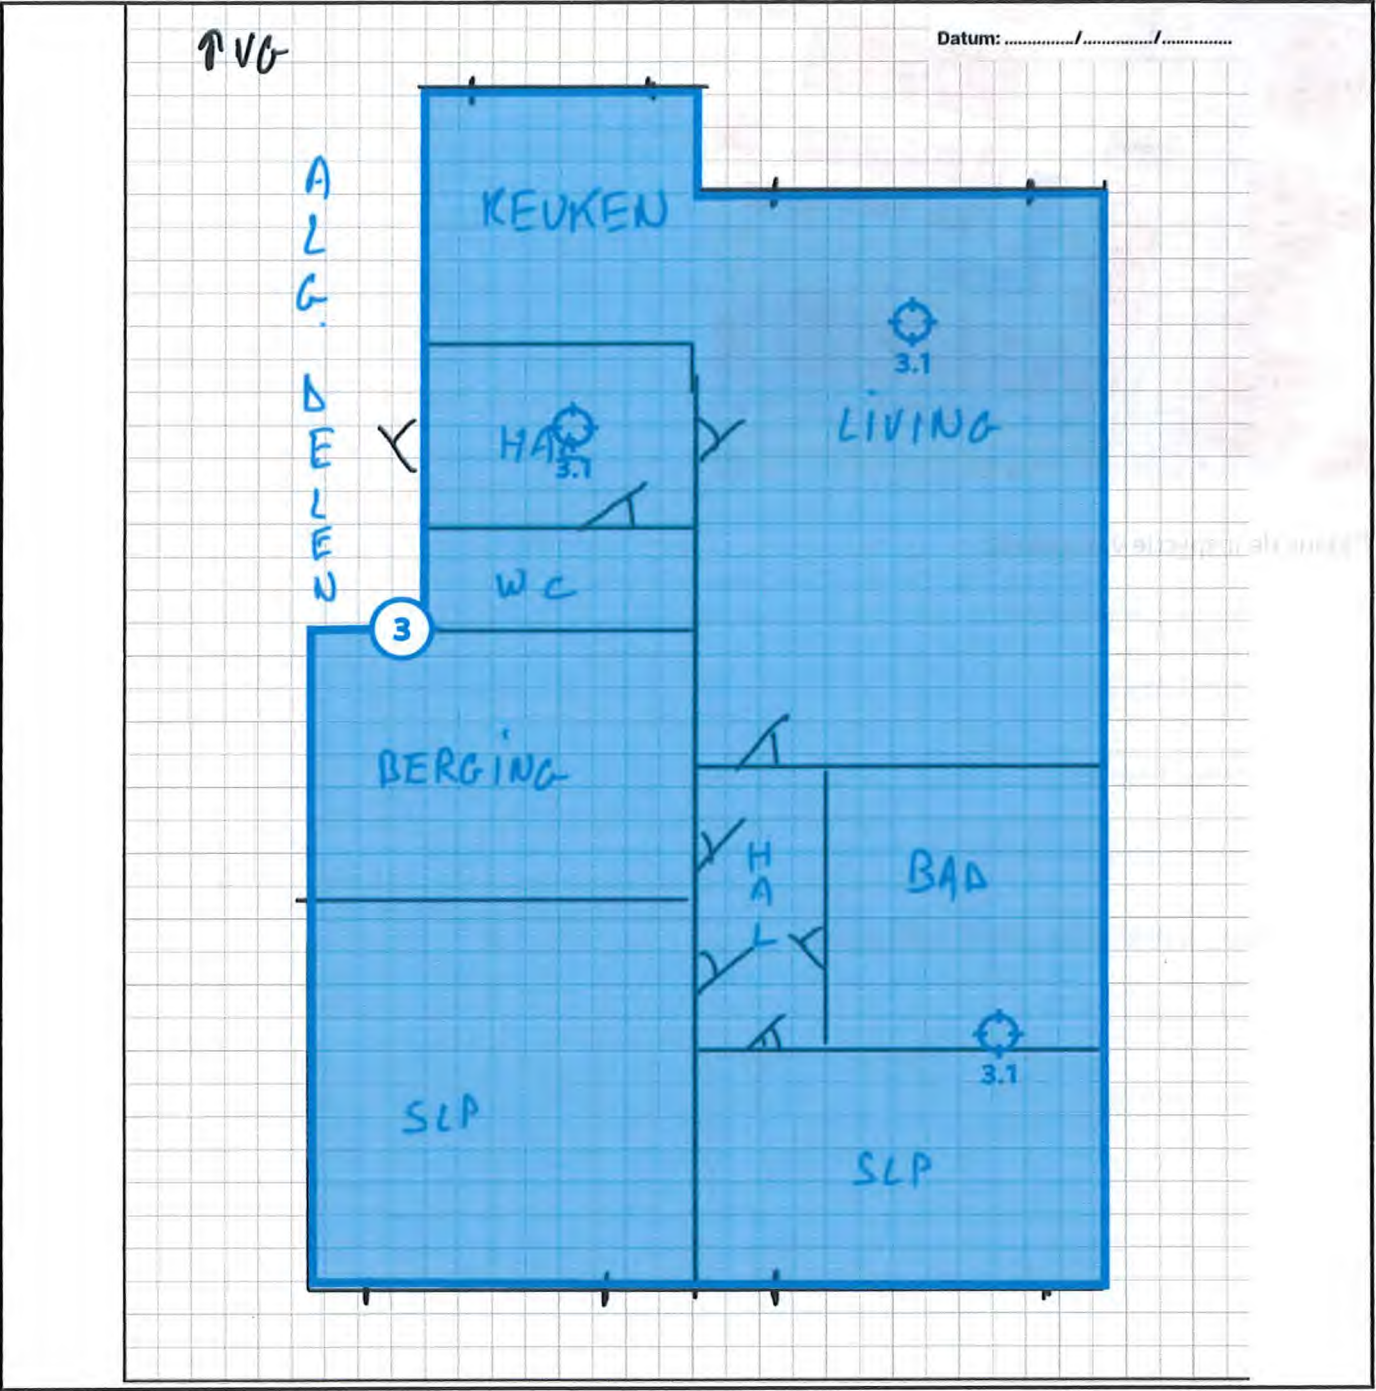
Plan 1.2: Appartement plafond

| Beschrijving | Type | Actie |
|---|---|---|
| 3. Pleisterwerk plafond | Geen asbest | - |

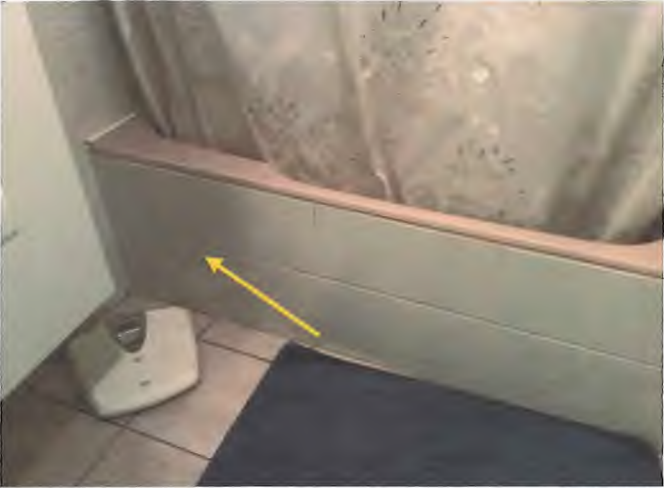
# Fiche 1: Toegangsluik bad

Toegangsluik niet toegankelijk tijdens de keuring. Bij renovatie controle uitvoeren op eventueel asbesthoudend materiaal.

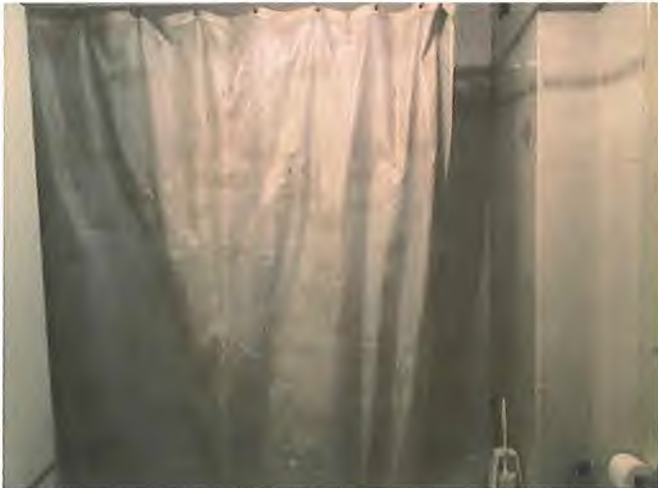
## Fiche 2: Tegellijm badkamer + wc

De tegellijm achter de betegeling kan mogelijks asbestvezels bevatten. Bij renovatie voer eerst een analyse uit van de lijmlaag. Geen staalname mogelijk zonder schade toe te brengen.

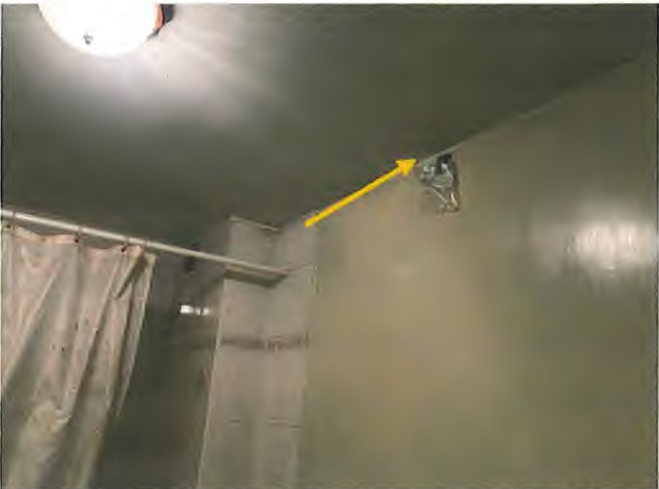
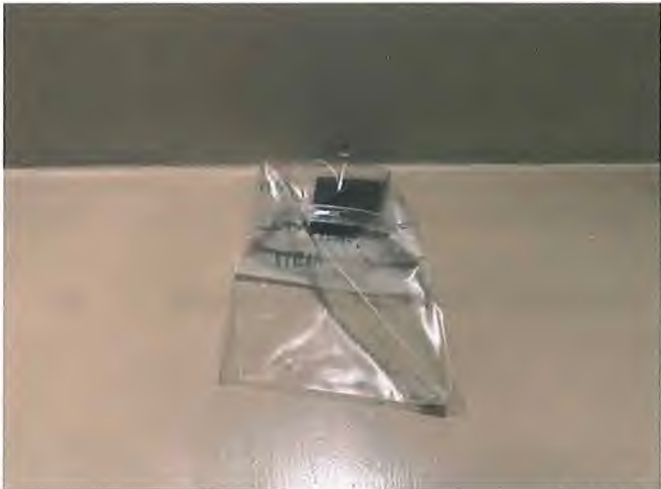
### Fiche 3: Pleisterwerk plafond

Geen asbest

| # | Type | Referentie | Resultaat |
|---|---|---|---|
| 3.1 | Mengmonster | M02 | Geen asbest |

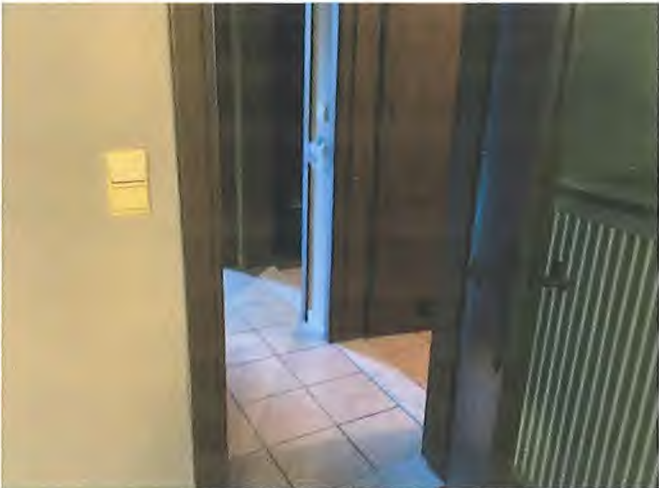
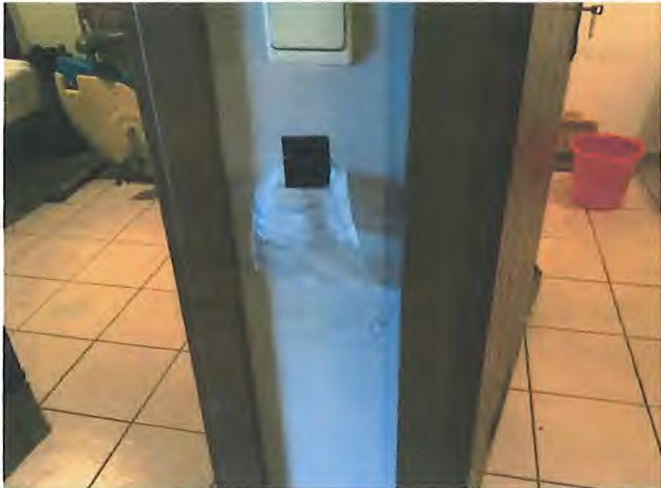
# Fiche 4: Pleisterwerk muur

Geen asbest

| # | Type | Referentie | Resultaat |
|---|---|---|---|
| 4.1 | Mengmonster | M01 | Geen asbest |
