# Asbestinventarisatetest

Cornelis De Herdtstraat 41, 2640 Mortsel

Attestnummer : 20240503-000160.000

Uitgegeven op : 03.05.2024

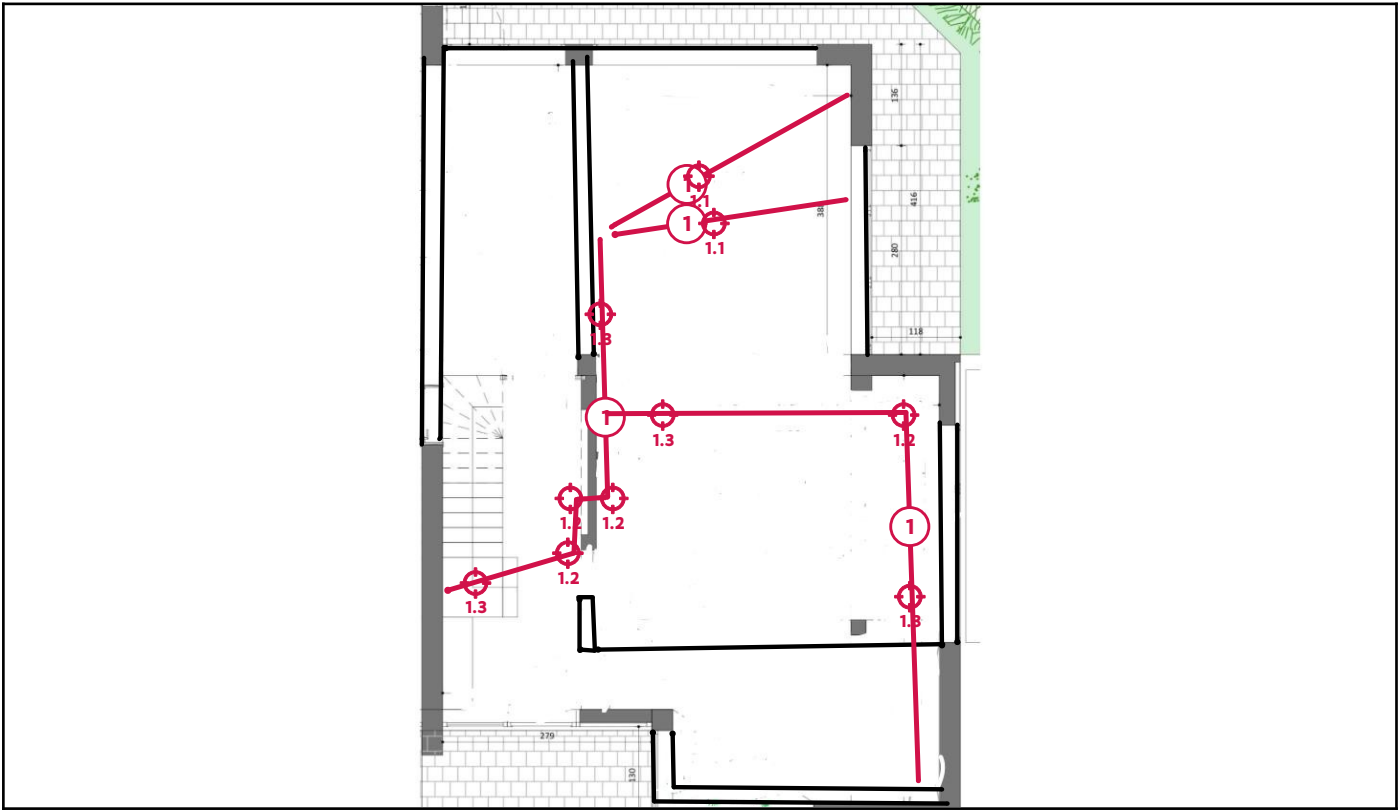
# Plan 1.11: KELDER

| Beschrijving | Type | Actie |
|---|---|---|
| 1. Leidingisolatie kelder | Asbestmateriaal | Dringend verwijderen |
| 1.1 Code: X1 - Recht stuk kort | Mengmonster | - |
| 1.2 Code: X2 - Bochten lang stuk | Mengmonster | - |
| 1.3 Code: X4 - Lang stuk recht | Mengmonster | - |

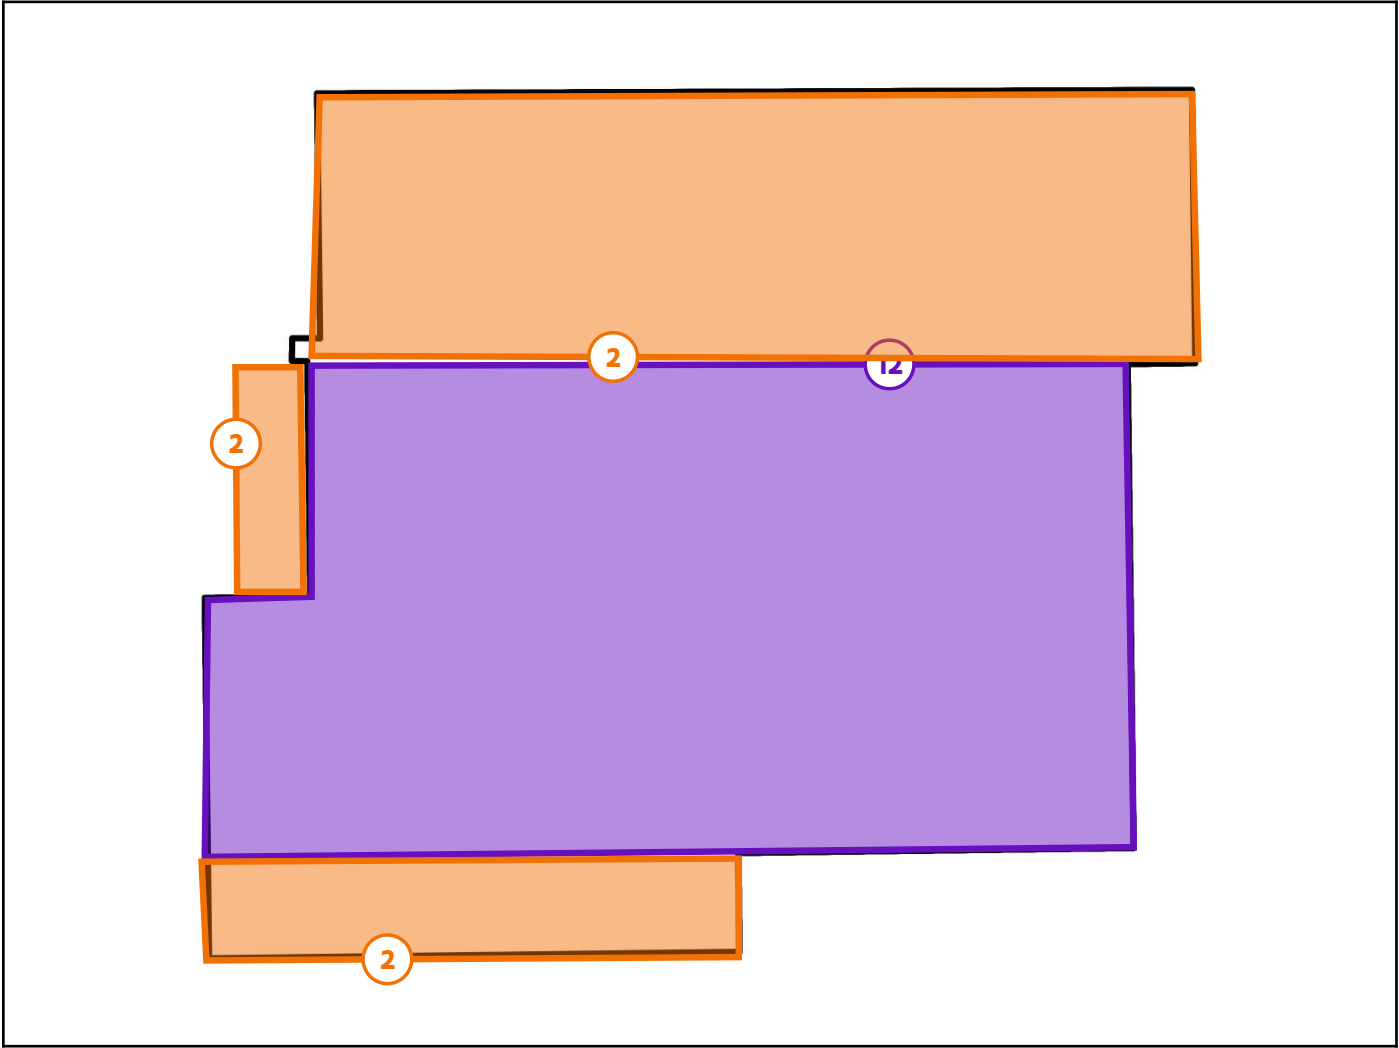
# Plan 1.14: Dak(en)

| Beschrijving | Type | Actie |
|---|---|---|
| 2. Roofing | Asbestmateriaal | Verwijderen |
| 12. Dakpannen | Advies | - |

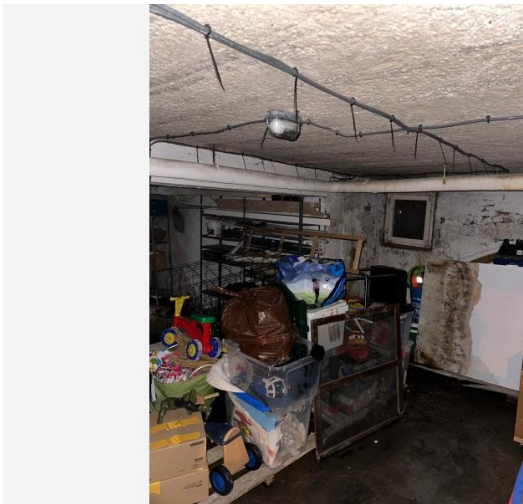
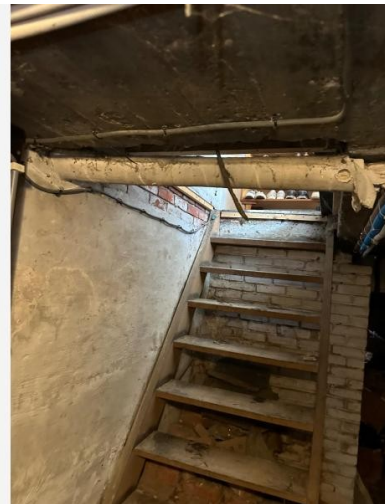
Het asbestmateriaal valt onder de mijlpaal van 2034.

**Dringend verwijderen**

| Eindbeoordeling materiaalarisico | Hoog materiaalarisico en/of hoge kans op vezelvrijgave |

| Gebondenheid | Categorie 3: niet-hechtgebonden met weinig of geen matrix |
| Asbestsoort (vezeltype) | Amfibool aanwezig, uitgezonderd crocidoliet |
| Asbestconcentratie | Hoog ( $\geq 50\%$ ) |
| Afschermingsgraad van het gehele materiaal | Geheel of deels (ook) vrij aan binnenluchtstromen |
| Toestand van het materiaal | Matig beschadigd, matig verweerd |

| # | Type | Referentie | Resultaat |
|---|---|---|---|
| 1.1 | Mengmonster | X1 - Recht stuk kort | Amosiet |
| 1.2 | Mengmonster | X2 - Bochten lang stuk | Amosiet |
| 1.3 | Mengmonster | X4 - Lang stuk recht | Amosiet |

| Beschrijving | Leidingisolatie kelder |
| Asbestmateriaal | In-situ afwerkingslagen - Thermische isolatie |

- Verwijder dit asbestmateriaal zo snel mogelijk. Volg de toestand goed op.

- Hermetische zone (erkend asbestverwijderaar)  
Vanwege de verhoogde kans op vezelvrijgave & de aanzienlijke hoeveelheid leidingisolatie, kan enkel deze methode toegepast worden om de veiligheid te garanderen.

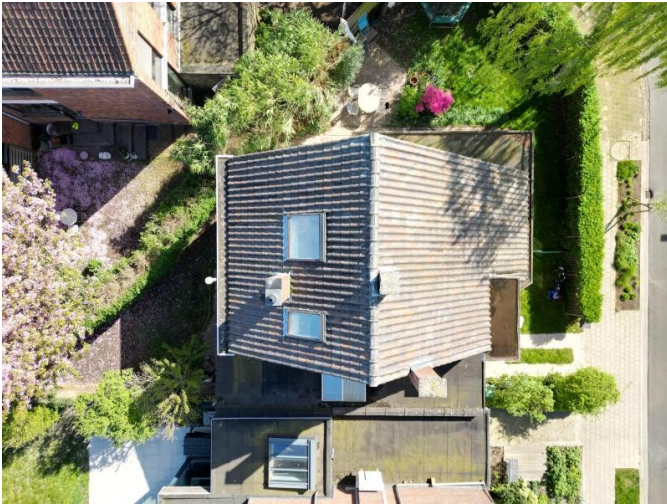
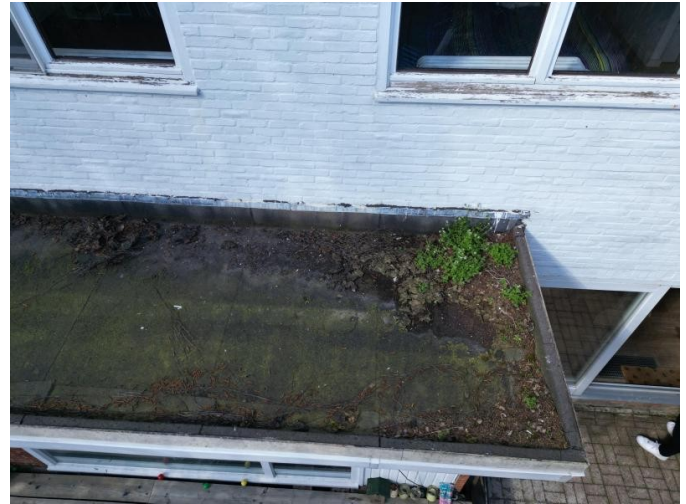
Het asbestmateriaal valt onder de mijlpaal van 2040.

Verwijderen

| Eindbeoordeling materiaalrisico | Verhoogd materiaalrisico en/of verhoogde kans op vezelvrijgave |

| Gebondenheid | Categorie 1: hechtgebonden in oorsprong |
| Asbestsoort (vezeltype) | Crocidoliet aanwezig |
| Asbestconcentratie | Laag (< 50%) |
| Afschermingsgraad van het gehele materiaal | Geheel of deels vrij aan de buitenlucht |
| Toestand van het materiaal | Matig beschadigd, matig verweerd |

| Beschrijving | Roofing |
| Asbestmateriaal | Dak- en gevelbekleding - Roofing |

- Zorg voor een veilig beheer. Vermijd het beschadigen van het asbestmateriaal. Controleer de toestand jaarlijks op wijzigingen.
- Hemelwater dat afspoelt van asbestcement daken of gevels kan asbestdeeltjes bevatten. Gebruik het enkel voor gesloten circuits (bv. spoelen toiletten). Reinig na het vervangen van het dak of de gevel de dakgoten en regenwaterput of -ton om asbesthoudend sediment of slib te verwijderen

- Eenvoudige handelingen: enkel door erkend asbestverwijderaar  
Indien de situatie wijzigt & de roofing asbesthoudend blijkt te zijn, mag deze methode gehandteerd worden.

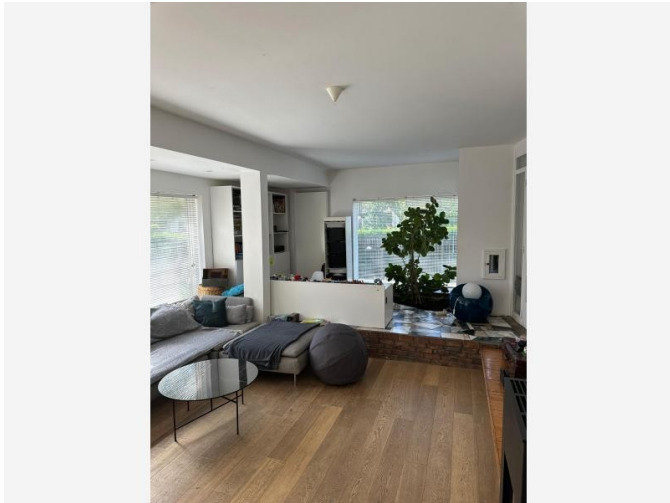
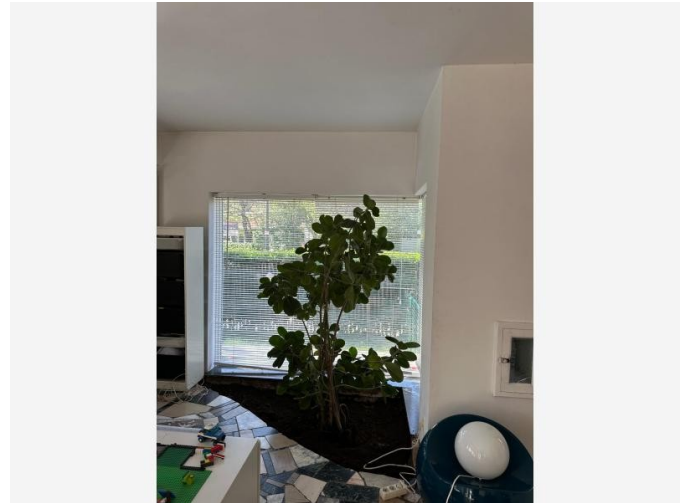
## Fiche 18: Bepleistering wanden

Geen asbest

| # | Type | Referentie | Resultaat |
|---|---|---|---|
| 18.1 | Mengmonster | X3 | Geen asbest |

| Beschrijving | Bepleistering wanden |
