# Asbestinventarisatetest

Deurnestraat 244, 2640 Mortsel

Attestnummer : 20240226-000178.000

Uitgegeven op : 26.02.2024

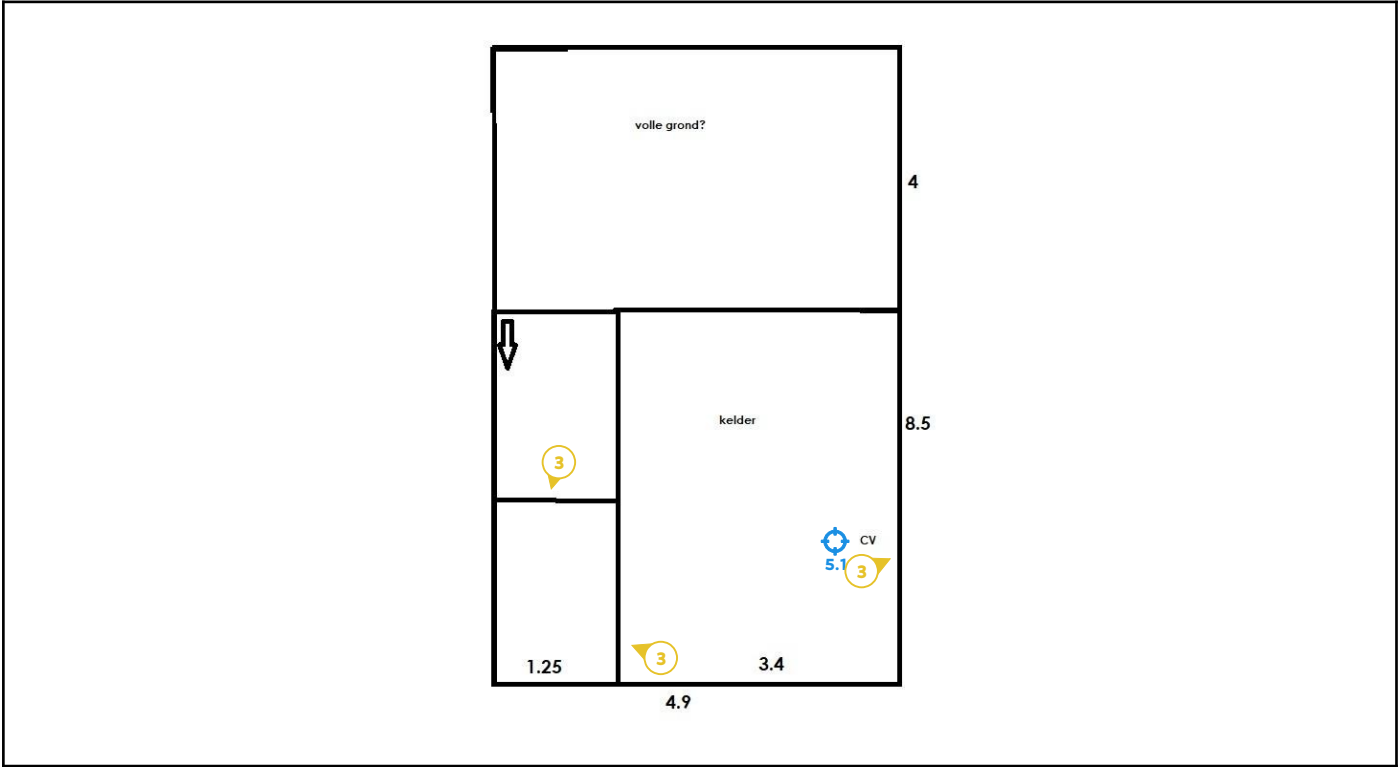
# Plan 1.1: schets kelder

| Beschrijving | Type | Actie |
|---|---|---|
| 3. elektriciteitsmeter en toebehoren | Asbestmateriaal | Zorgvuldig beheren |

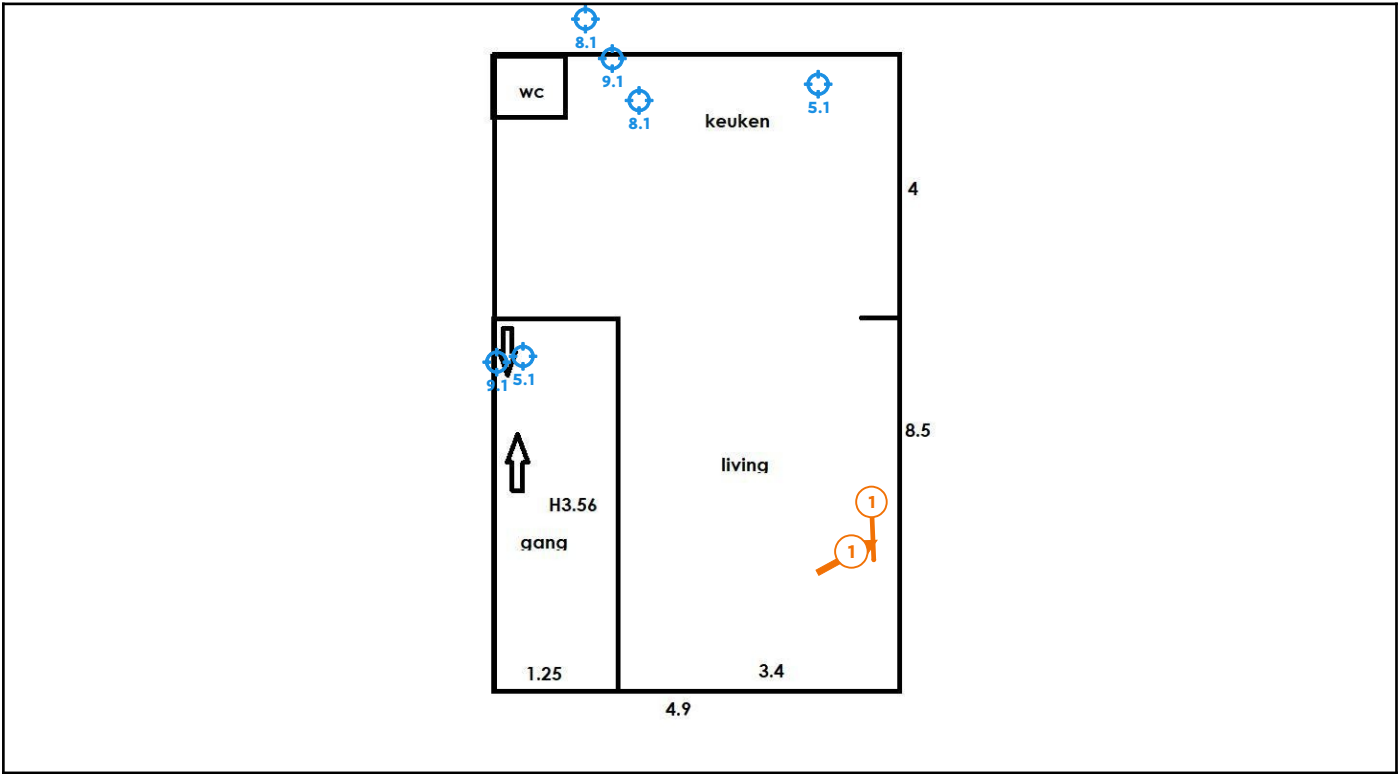
## Plan 1.2: schets gelijkvloers

| Beschrijving | Type | Actie |
|---|---|---|
| 1. koord haard | Asbestmateriaal | Verwijderen |

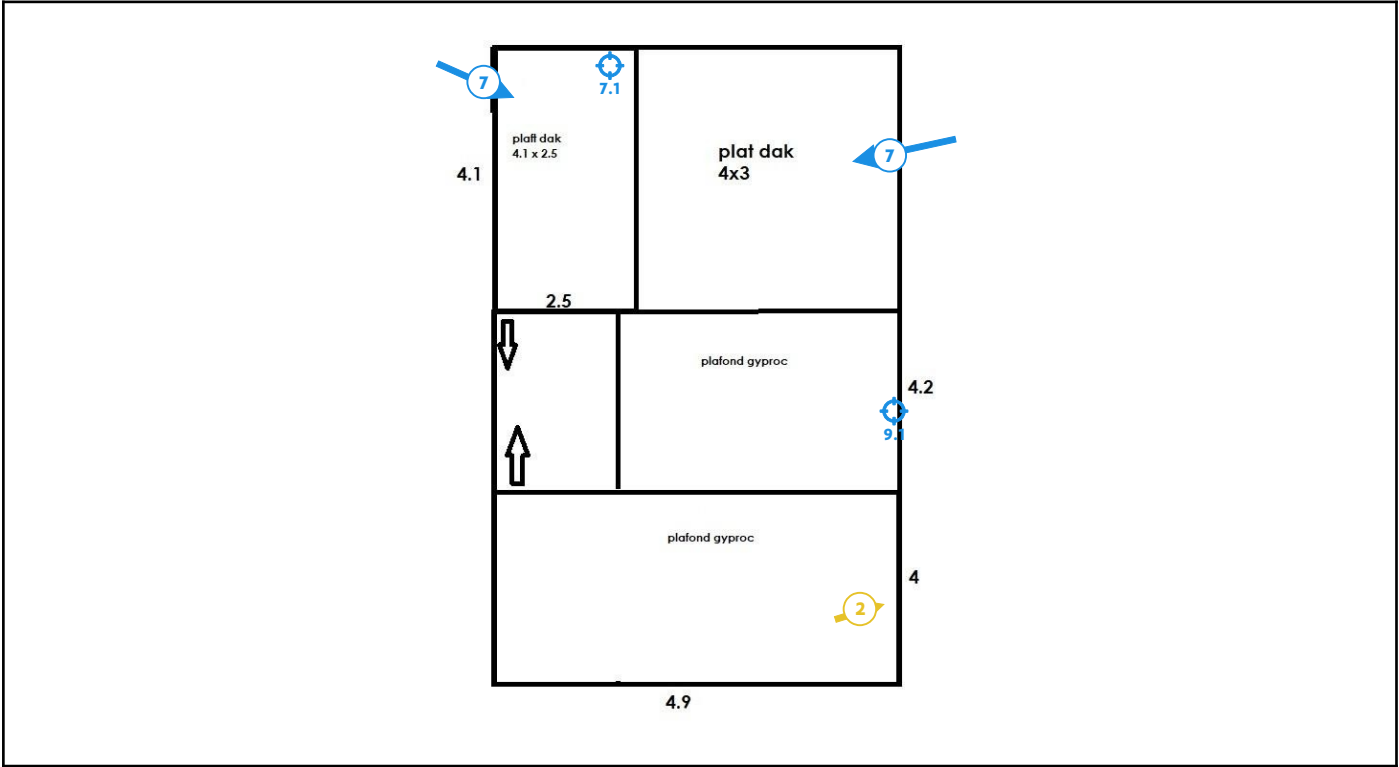
# Plan 1.4: schets 2V

| Beschrijving | Type | Actie |
|---|---|---|
| 2. roetdeksel | Asbestmateriaal | Zorgvuldig beheren |

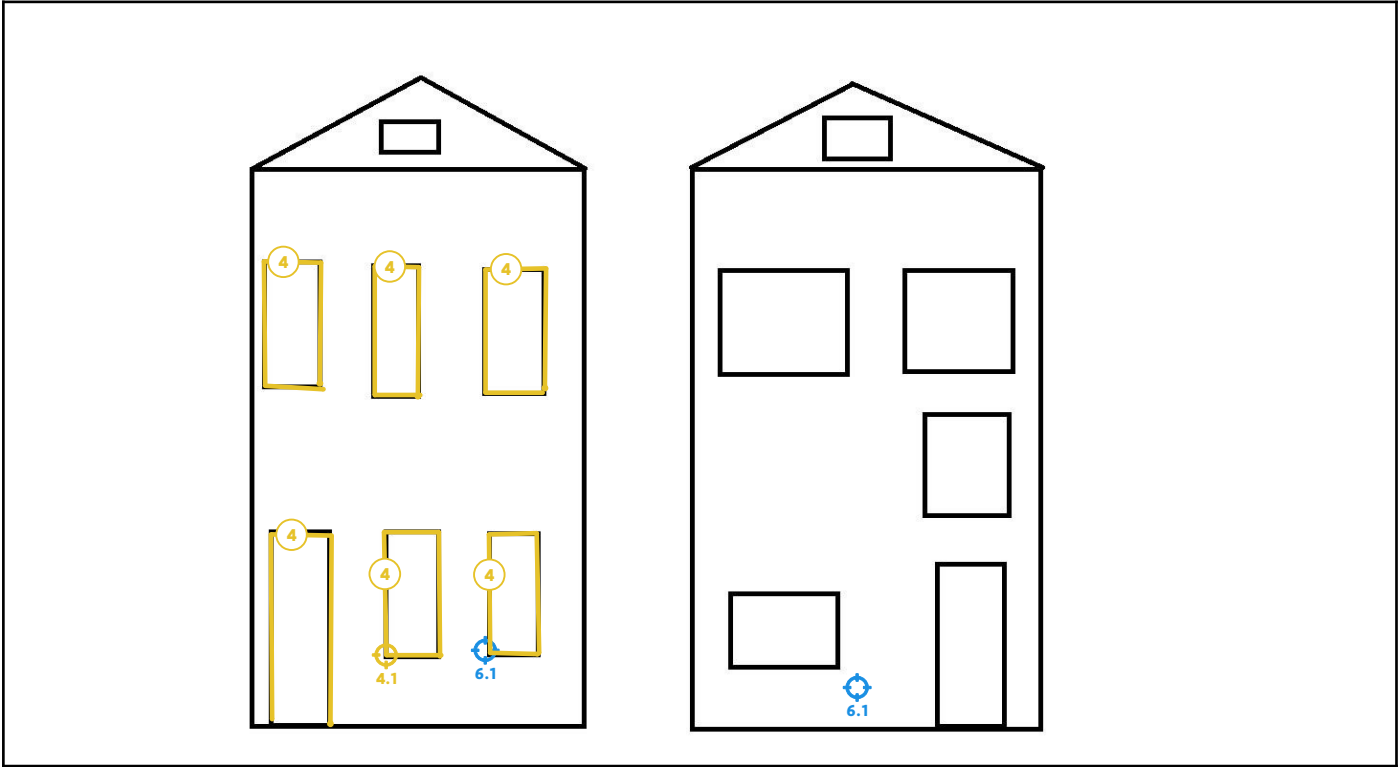
# Plan 1.5: schets gevels

| Beschrijving | Type | Actie |
|---|---|---|
| 4. mastiek ramen | Asbestmateriaal | Zorgvuldig beheren |
| 4.1 Code: 5 | Puntmonster | - |

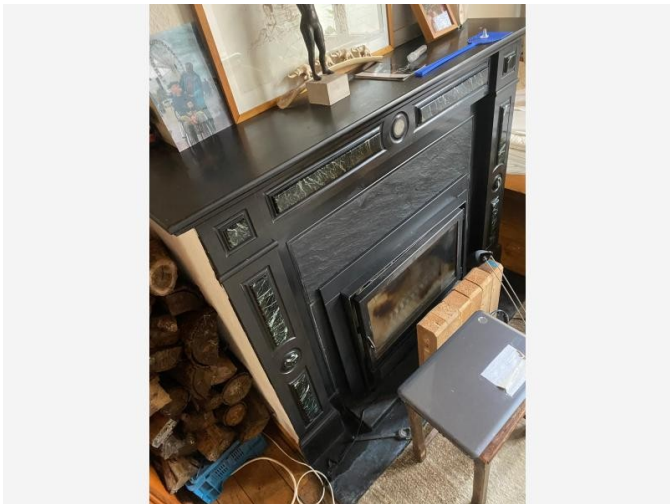
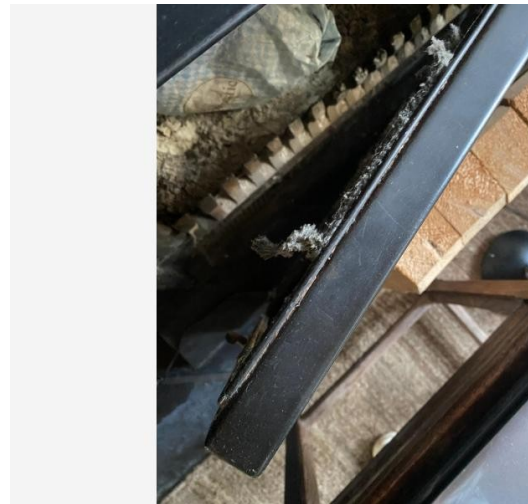
| Eindbeoordeling materiaalrisico | Verhoogd materiaalrisico en/of verhoogde kans op vezelvrijgave |

| Gebondenheid | Categorie 3: niet-hechtgebonden met weinig of geen matrix |
| Asbestconcentratie | Hoog (>= 50%) |
| Toestand van het materiaal | Licht beschadigd, licht verweerd. Intact materiaal type Pical – asbestboard of categorie III 'gebondenheid' |

| Beschrijving | koord haard |

| Opmerking | het touwe tussen de kachel en de deuren is asbestverdacht. |

Verwijderen

- Zorg voor een veilig beheer. Vermijd het beschadigen van het asbestmateriaal. Controleer de toestand jaarlijks op wijzigingen.
- Scherm in afwachting van verwijdering het asbestmateriaal af van luchtstromingen en verstoring: bijvoorbeeld door het te verpakken, te fixeren, af te dekken, signalisatie - afbakening aan te brengen, ...
- Verwijder dit asbestmateriaal zo snel mogelijk. Volg de toestand goed op.

- Eenvoudige handelingen: mag via doe-het-zelf of door werknemer(s) met opleidingsattest eenvoudige handelingen  
deze toepassing mag door de doe het zelve verwijderd worden volgens de voorschriften van ovam.

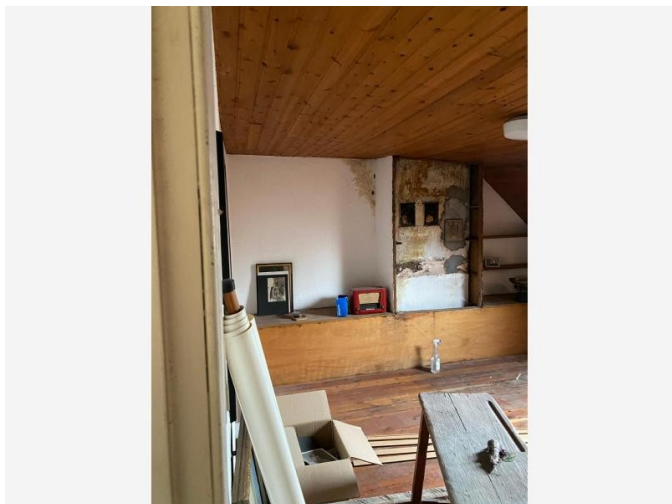
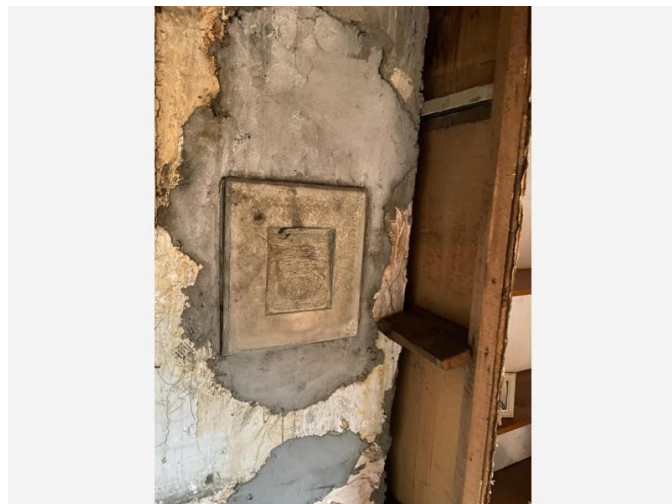
| Eindbeoordeling materiaalarisico | Laag materiaalarisico en/of verlaagde kans op vezelvrijgave |

| Toestand van het materiaal | Onbeschadigd, niet verweerd |

| Beschrijving | roetdeksel |

| <b>Opmerking</b> | roetdeksel bij de schouw op de tweede verdieping |

Zorgvuldig beheren

- Scherm in afwachting van verwijdering het asbestmateriaal af van luchtstromingen en verstoring: bijvoorbeeld door het te verpakken, te fixeren, af te dekken, signalisatie - afbakening aan te brengen, ...
- Verwijder dit asbestmateriaal zo snel mogelijk. Volg de toestand goed op.

- Eenvoudige handelingen: mag via doe-het-zelf of door werknemer(s) met opleidingsattest eenvoudige handelingen hechtgebonden toepassing welke verwijderd kan worden door een werknemer met opleidingsattest.

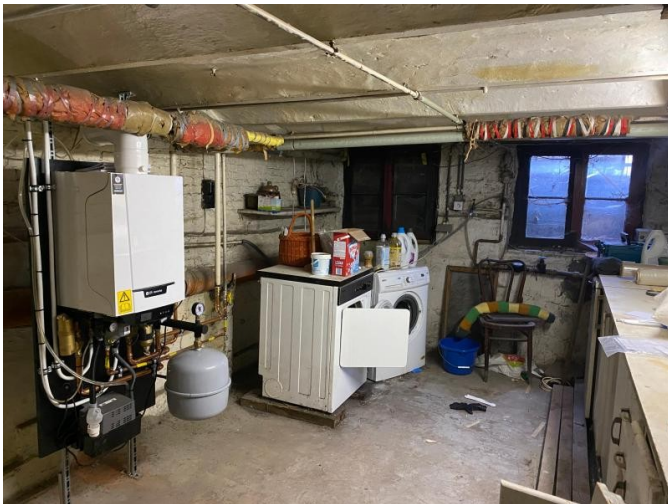
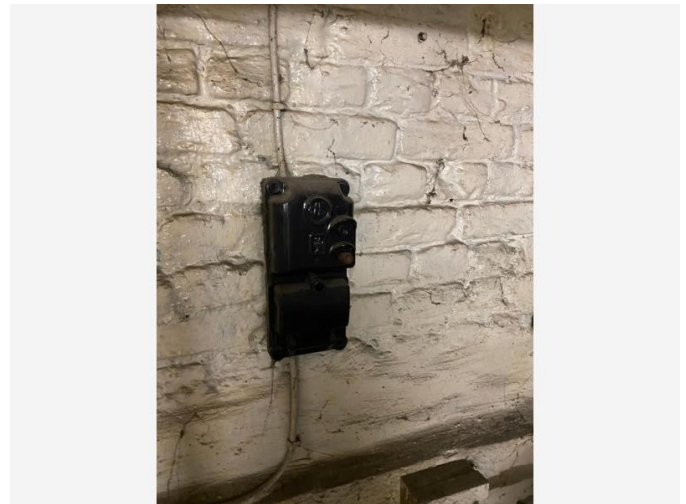
| Eindbeoordeling materiaalisico | Laag materiaalisico en/of verlaagde kans op vezelvrijgave |

| Toestand van het materiaal | Onbeschadigd, niet verweerd |

| Beschrijving | elektriciteitsmeter en toebehoren |

| Opmerking | elektriciteitsmeter, verdeeldoos en 2 X twee schakelaars |

Zorgvuldig beheren

- Zorg voor een veilig beheer. Vermijd het beschadigen van het asbestmateriaal. Controleer de toestand jaarlijks op wijzigingen.
- Scherm in afwachting van verwijdering het asbestmateriaal af van luchtstromingen en verstoring: bijvoorbeeld door het te verpakken, te fixeren, af te dekken, signalisatie - afbakening aan te brengen, ...

- Eenvoudige handelingen: mag via doe-het-zelf of door werknemer(s) met opleidingsattest eenvoudige handelingen  
sterke hechtgebonden toepassing welke verwijderd kan worden door werknemers met een opleidingsattest

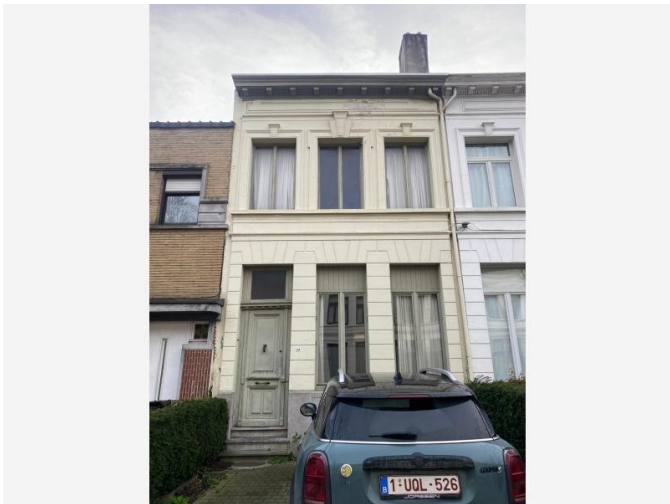
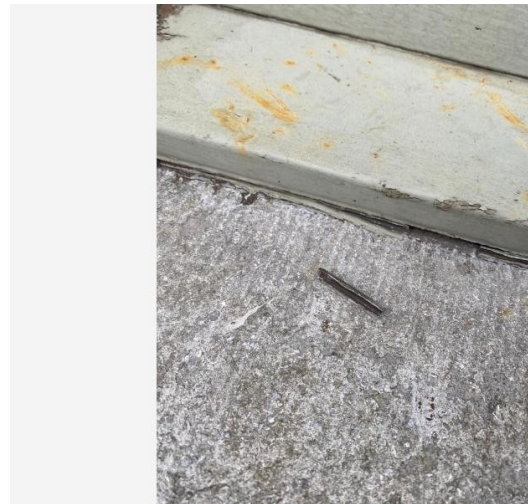
| Eindbeoordeling materiaalisico | Laag materiaalisico en/of verlaagde kans op vezelvrijgave |

| Toestand van het materiaal | Licht beschadigd, licht verweerd. Intact materiaal type Pical – asbestboard of categorie III 'gebondenheid' |

| # | Type | Referentie | Resultaat |
|---|---|---|---|
| 4.1 | Puntmonster | 5 | Chrysotiel |

| Beschrijving | mastiek ramen |

| Opmerking | <p>tussen het houtenprofiel en de gevel bij alle ramen van de voorgevel.</p> <p>achtergevel niet zichtbaar, mogelijks gecamoufleerd door de vernieuwde afwerkingslaag</p> |

Zorgvuldig beheren

- Zorg voor een veilig beheer. Vermijd het beschadigen van het asbestmateriaal. Controleer de toestand jaarlijks op wijzigingen.
- Scherm in afwachting van verwijdering het asbestmateriaal af van luchtstromingen en verstoring: bijvoorbeeld door het te verpakken, te fixeren, af te dekken, signalisatie - afbakening aan te brengen, ...

- Eenvoudige handelingen: enkel door erkend asbestverwijderaar hechtgebonden toepassing met stofvrijgave bij verwijdering waardoor deze toepassing dient verwijderd te worden door een erkend asbestverwijderaar

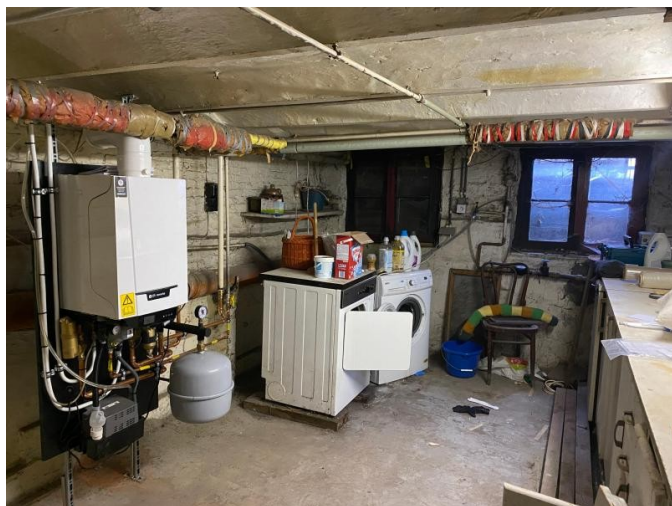
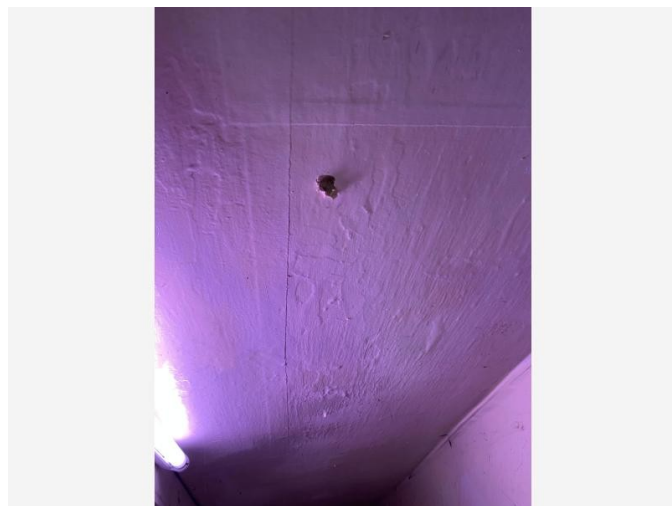
## Fiche 5: pleisterwerk plafond

Geen asbest

| # | Type | Referentie | Resultaat |
|---|---|---|---|
| 5.1 | Mengmonster | 2 | Geen asbest |

| Opmerking | <p>alle plafonds bepleisterd met uitzondering van de slaapkamers en badkamer</p> <p>monstername: haal bij trap kelder, kelder bij cv, keuken</p> |

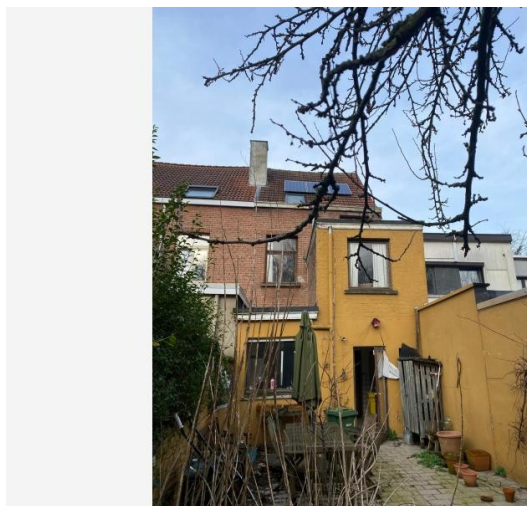
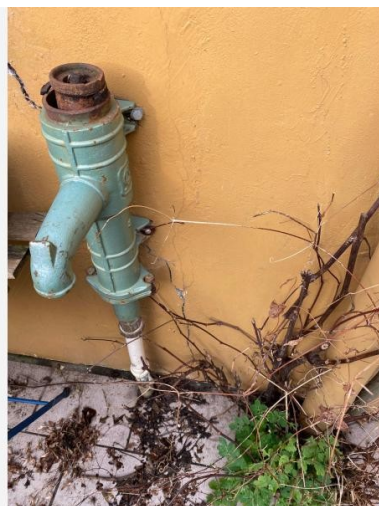
## Fiche 6: crepi gevels

Geen asbest

| # | Type | Referentie | Resultaat |
|---|---|---|---|
| 6.1 | Mengmonster | 3 | Geen asbest |

| Opmerking | voor en achtergevel zijn volledig bekleed met crepi. Twee verschillende toepassingen waardoor er van beide een monster werd genomen. |

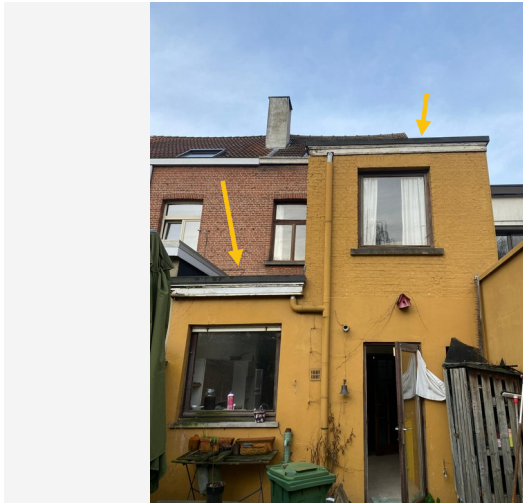
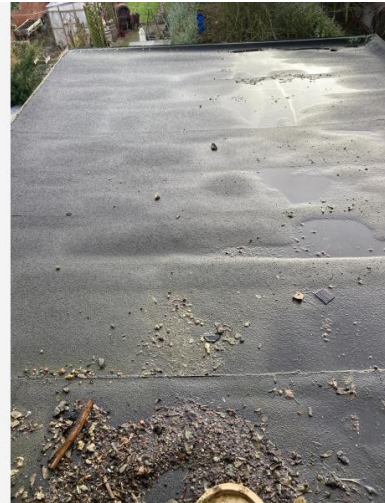
## Fiche 7: roofing

Geen asbest

| # | Type | Referentie | Resultaat |
|---|---|---|---|
| 7.1 | Mengmonster | 4 | Geen asbest |

| Opmerking | <p>platte dak boven de keuken, badkamer en tuinhuis</p> <p>monstername van het dak boven de badkamer en tuinhuis</p> |

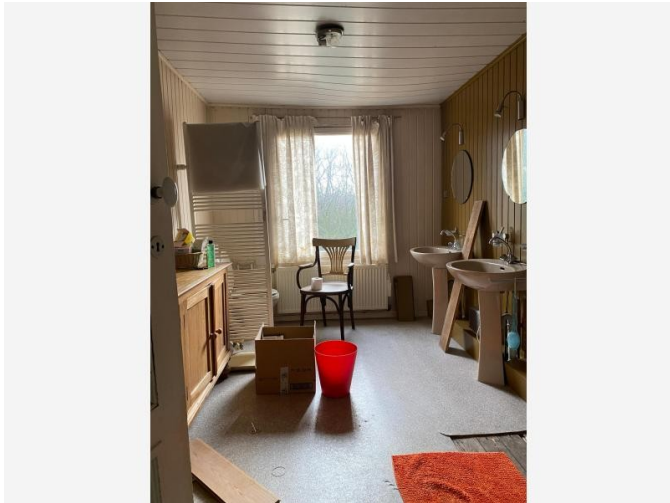
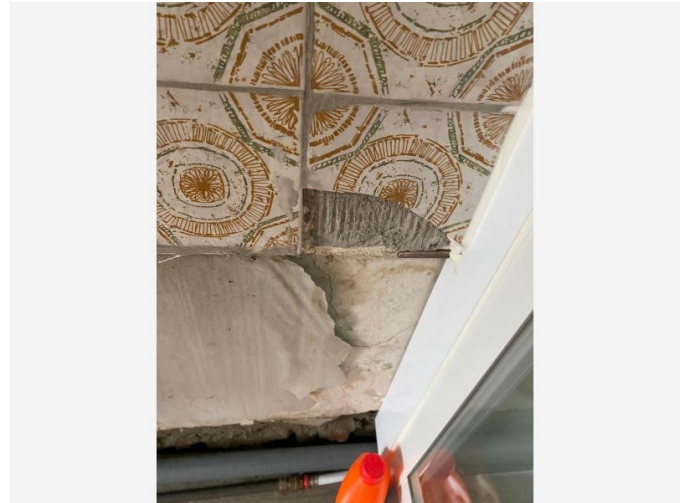
Geen asbest

| # | Type | Referentie | Resultaat |
|---|---|---|---|
| 8.1 | Mengmonster | 6 | Geen asbest |

| Opmerking | Monstername bij de ontbrekende tegel in de badkamer, keuken en terras |

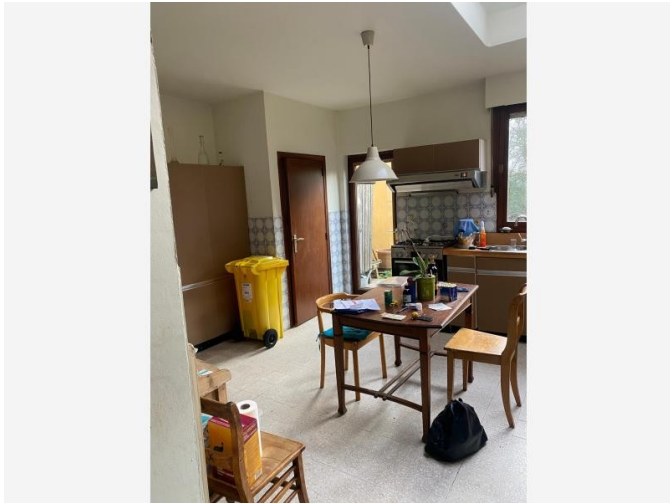
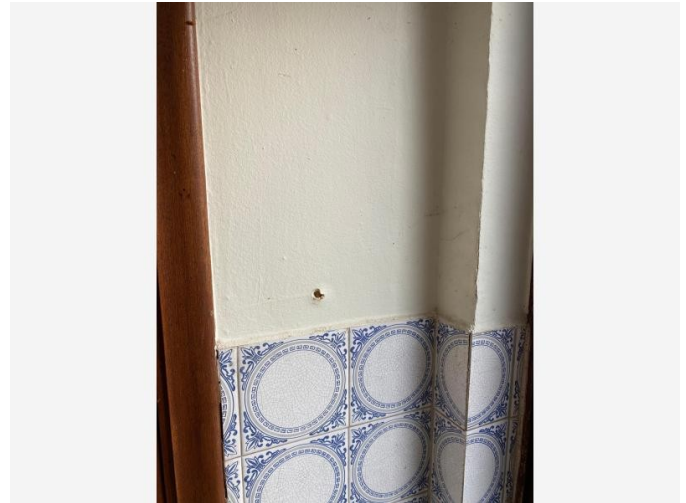
## Fiche 9: pleisterwerk muren

Geen asbest

| # | Type | Referentie | Resultaat |
|---|---|---|---|
| 9.1 | Mengmonster | 1 | Geen asbest |

| Opmerking | <p>gvl volledig bepleisterd met uitzondering van de betegelde delen. geen bepleisterde muren in de kelder (baksteen), 1V + 2V volledig bepleisterd met uitzondering van twee met hout bekleede muren.</p> <p>monstername: hall bij trap kelder, keuken, badkamer, slpk 2V achteraan</p> |
