# Asbestinventarisatetest

Statiestraat 50, 3890 Gingelom

Attestnummer : 20230302-000102.000

Uitgegeven op : 02.03.2023

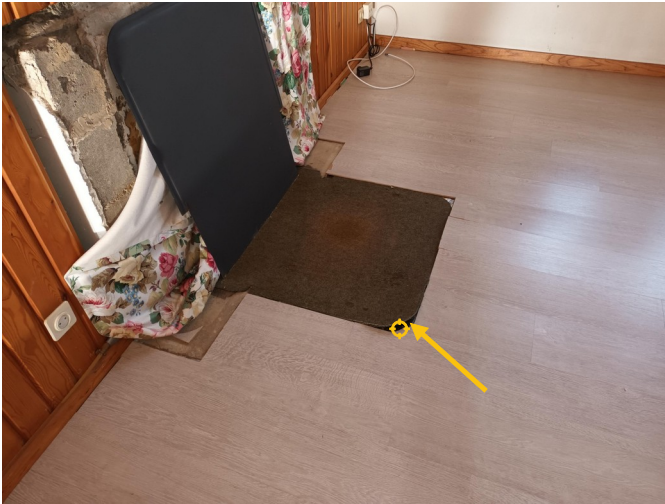
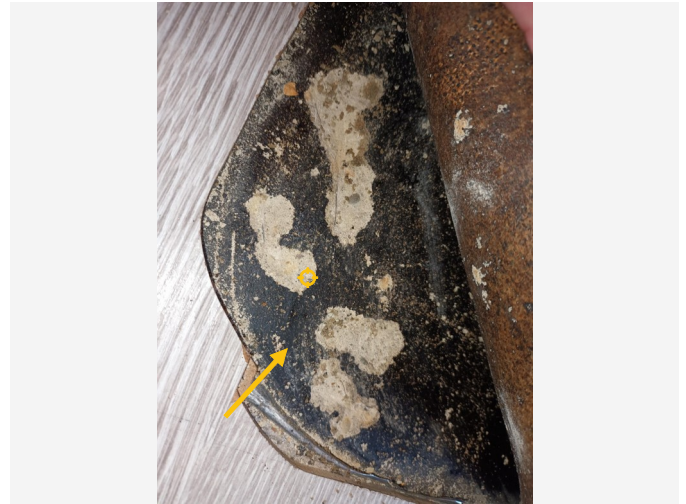
Het asbestmateriaal valt onder de mijlpaal van 2040.

| Eindbeoordeling materiaalrisico | Zeer laag materiaalrisico en/of zeer lage kans op vezelvrijgave |

| Toestand van het materiaal | Onbeschadigd, niet verweerd |

| # | Type | Referentie | Resultaat |
|---|---|---|---|
| 1.1 | Puntmonster | 3 | Chrysotiel |

| Beschrijving | Fiche A3: Zwarte lijm woonkamer |

- Zorg voor een veilig beheer. Vermijd het beschadigen van het asbestmateriaal. Controleer de toestand jaarlijks op wijzigingen.

- Hermetische zone (erkend asbestverwijderaar)  
Kan niet in zijn geheel verwijderd worden.

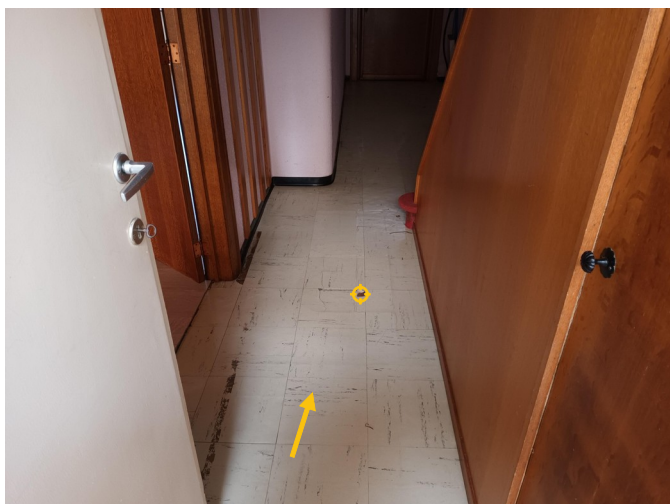
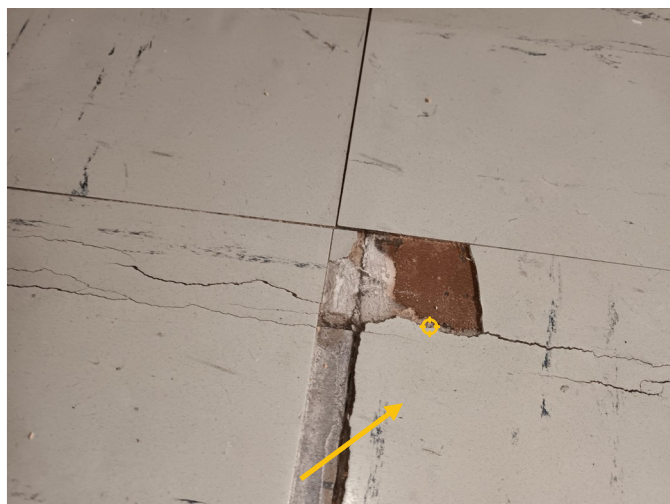
Het asbestmateriaal valt onder de mijlpaal van 2040.

| Eindbeoordeling materiaalisico | Laag materiaalisico en/of verlaagde kans op vezelvrijgave |

| Toestand van het materiaal | Licht beschadigd, licht verweerd. Intact materiaal type Pical – asbestboard of categorie III 'gebondenheid' |

| # | Type | Referentie | Resultaat |
|---|---|---|---|
| 2.1 | Puntmonster | 2 | Chrysotiel |

| Beschrijving | Fiche A2: Vinyltegels gang |

- Zorg voor een veilig beheer. Vermijd het beschadigen van het asbestmateriaal. Controleer de toestand jaarlijks op wijzigingen.

- Hermetische zone (erkend asbestverwijderaar)  
Toepassing kan niet in zijn geheel verwijderd worden.

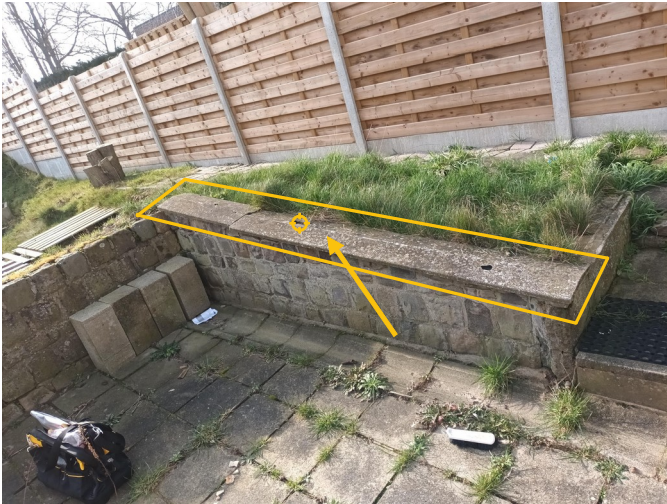
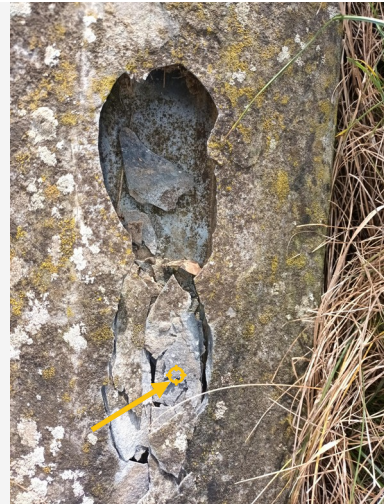
Het asbestmateriaal valt onder de mijlpaal van 2040.

| Eindbeoordeling materiaalarisico | Laag materiaalarisico en/of verlaagde kans op vezelvrijgave |

| Toestand van het materiaal | Licht beschadigd, licht verweerd. Intact materiaal type Pical – asbestboard of categorie III 'gebondenheid' |

| # | Type | Referentie | Resultaat |
|---|---|---|---|
| 3.1 | Puntmonster | 8 | Chrysotiel |

| Beschrijving | Fiche A9: Deksteen terras |

- Zorg voor een veilig beheer. Vermijd het beschadigen van het asbestmateriaal. Controleer de toestand jaarlijks op wijzigingen.

- Eenvoudige handelingen: mag via doe-het-zelf of door werknemer(s) met opleidingsattest eenvoudige handelingen  
Geen complexe situatie.

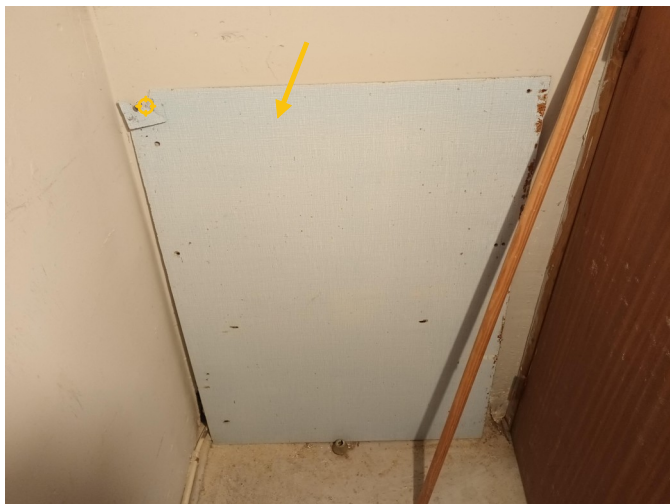
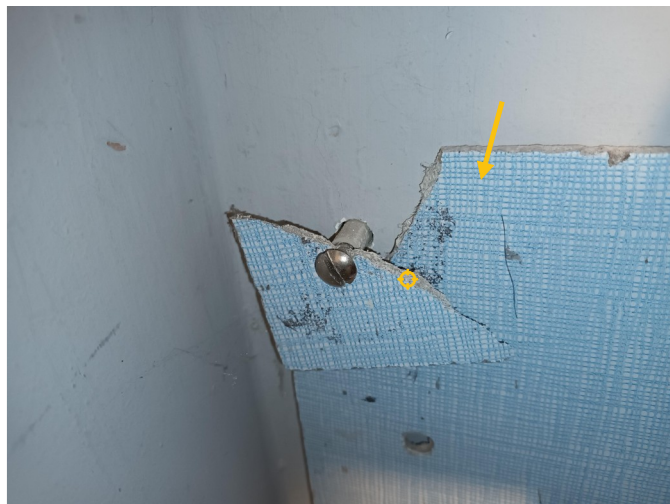
Het asbestmateriaal valt onder de mijlpaal van 2040.

| Eindbeoordeling materiaalisico | Laag materiaalisico en/of verlaagde kans op vezelvrijgave |

| Toestand van het materiaal | Licht beschadigd, licht verweerd. Intact materiaal type Pical – asbestboard of categorie III 'gebondenheid' |

| # | Type | Referentie | Resultaat |
|---|---|---|---|
| 4.1 | Puntmonster | 4 | Chrysotiel |

| Beschrijving | Fiche A4: Menuiserite keldertrap |

- Zorg voor een veilig beheer. Vermijd het beschadigen van het asbestmateriaal. Controleer de toestand jaarlijks op wijzigingen.
- Verwijder dit asbestmateriaal zo snel mogelijk. Volg de toestand goed op.

- Eenvoudige handelingen: mag via doe-het-zelf of door werknemer(s) met opleidingsattest eenvoudige handelingen  
Plaat staat los tegen de muur en werd gebruikt als afdichting voor gat in de muur.

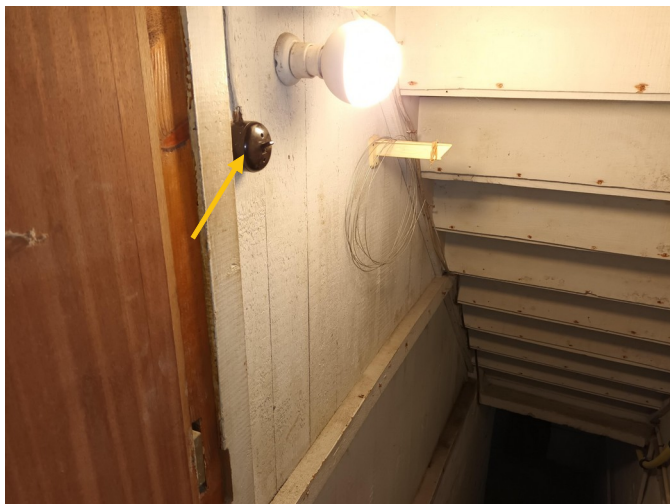
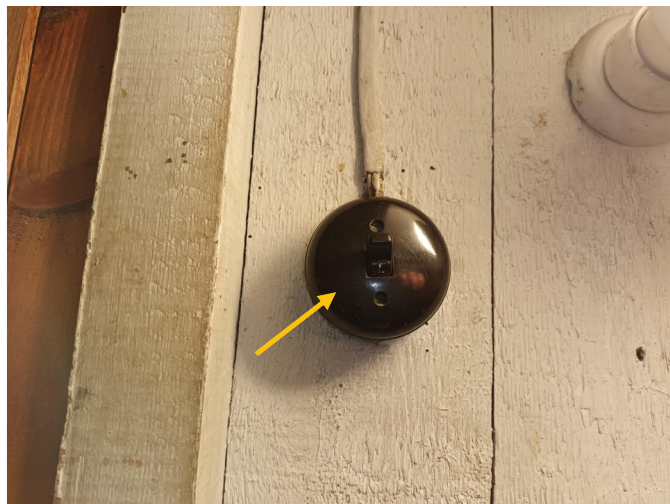
Het asbestmateriaal valt onder de mijlpaal van 2040.

| Eindbeoordeling materiaalarisico | Laag materiaalarisico en/of verlaagde kans op vezelvrijgave |

| Asbestsoort (vezeltype) | Crocidoliet aanwezig |
| Toestand van het materiaal | Onbeschadigd, niet verweerd |

| Beschrijving | Fiche A10: Bakeliet Schakelaar |

- Zorg voor een veilig beheer. Vermijd het beschadigen van het asbestmateriaal. Controleer de toestand jaarlijks op wijzigingen.

- Eenvoudige handelingen: mag via doe-het-zelf of door werknemer(s) met opleidingsattest eenvoudige handelingen  
Geen complexe situatie.

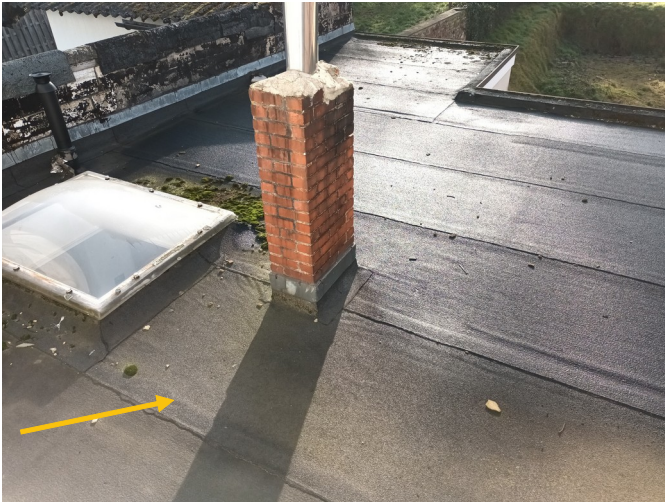
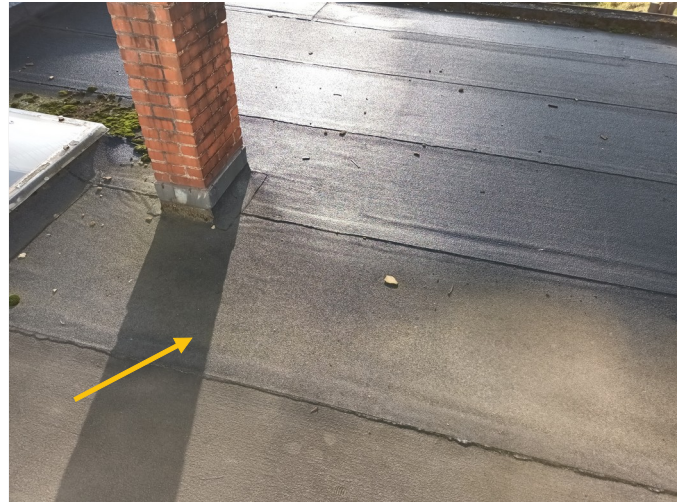
Het asbestmateriaal valt onder de mijlpaal van 2040.

| Eindbeoordeling materiaalarisico | Laag materiaalarisico en/of verlaagde kans op vezelvrijgave |

| Asbestsoort (vezeltype) | Crocidoliet aanwezig |
| Toestand van het materiaal | Onbeschadigd, niet verweerd |

| Beschrijving | Fiche A8: Roofing plat dak |

| <b>Opmerking</b> | <p>Geen staalname uitgevoerd: niet mogelijk om dak lekvrij achter te laten.</p> <p>Indien werkzaamheden gebeuren aan de roofing is het aangeraden hier een staal van te nemen en te laten analyseren.</p> |

- Zorg voor een veilig beheer. Vermijd het beschadigen van het asbestmateriaal. Controleer de toestand jaarlijks op wijzigingen.

- Eenvoudige handelingen: mag via doe-het-zelf of door werknemer(s) met opleidingsattest eenvoudige handelingen  
Geen complexe situatie.

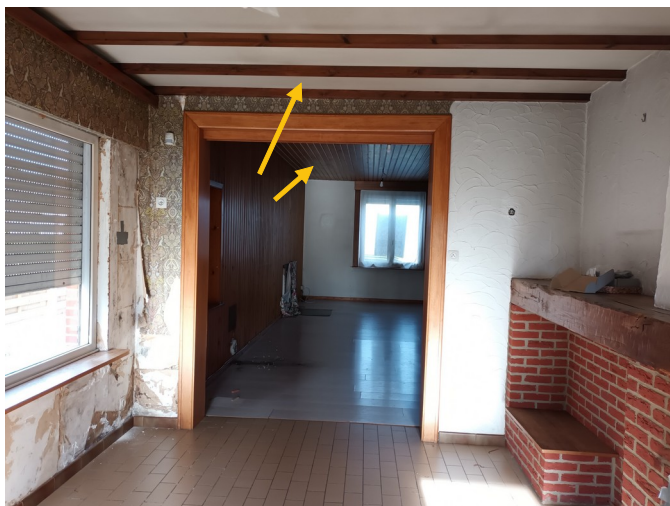
Allemaal valse plafonds in de woning. Hierachter kunnen mogelijks asbesthoudende toepassingen liggen (bvb pleisterwerk). Indien werkzaamheden/renovatie is het aangewezen hier op te letten.

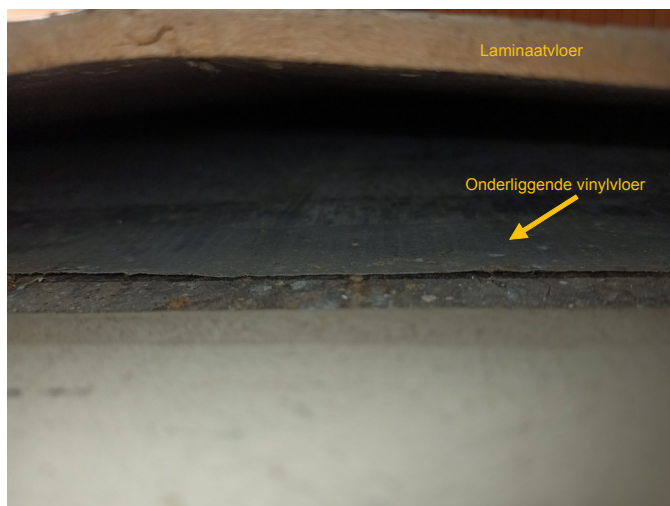
Onder de laminaatvloer in de woonkamer ligt er nog een oude vinylvloer met mogelijk zwarte lijm. De zwarte lijm werd bemonsterd, deze was XXX (Fiche A3). Van de vinylvloer kon geen staalname uitgevoerd worden. Indien deze door werkzaamheden vrijkomt is het aangeraden hier een staal van te nemen en te laten analyseren.

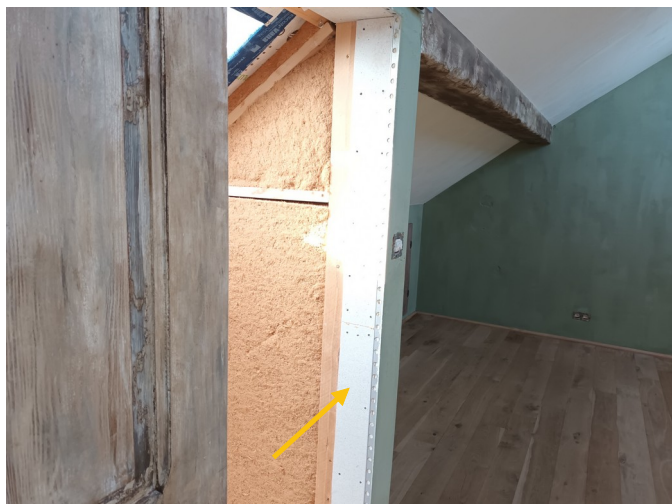
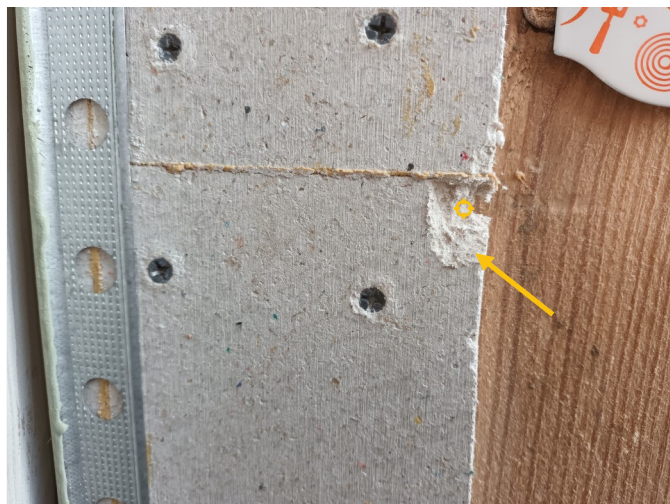
## Fiche 9: Fiche A1: Vezelplaat type Pical

Geen asbest

| # | Type | Referentie | Resultaat |
|---|---|---|---|
| 9.1 | Puntmonster | 1 | Geen asbest |

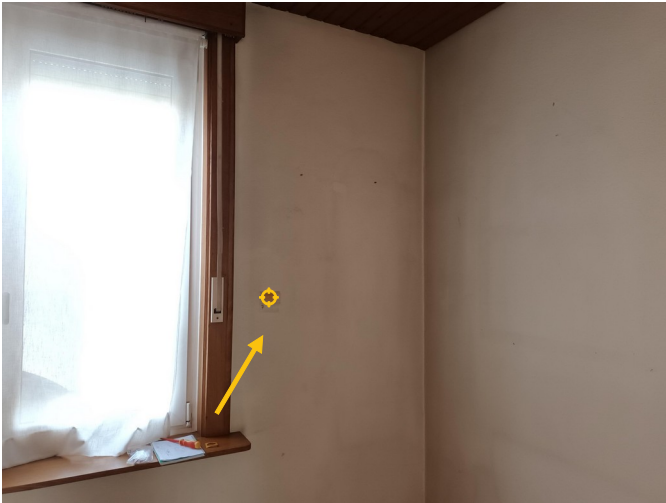
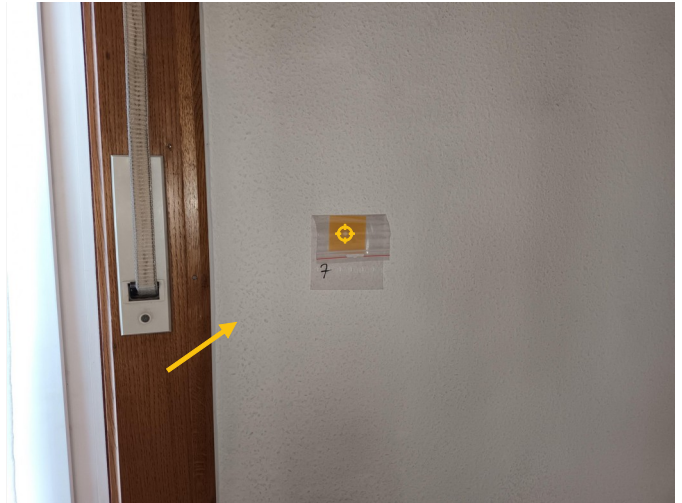
Geen asbest

| # | Type | Referentie | Resultaat |
|---|---|---|---|
| 10.1 | Mengmonster | 7 | Geen asbest |

| Beschrijving | Fiche A7: Muurpleister |

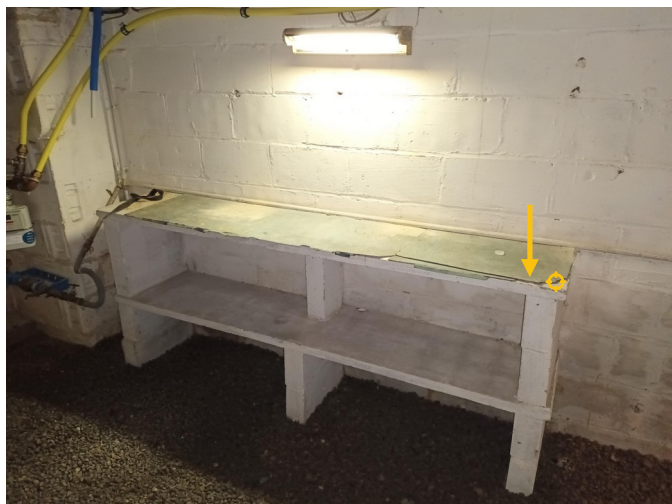
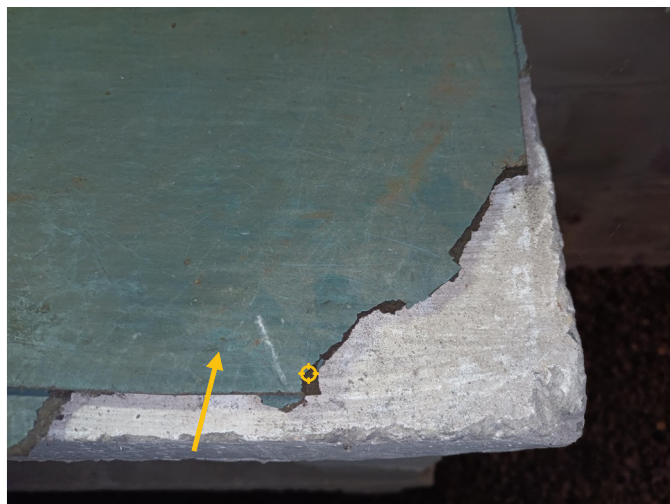
## Fiche 11: Fiche A6: Vinyl kelder

Geen asbest

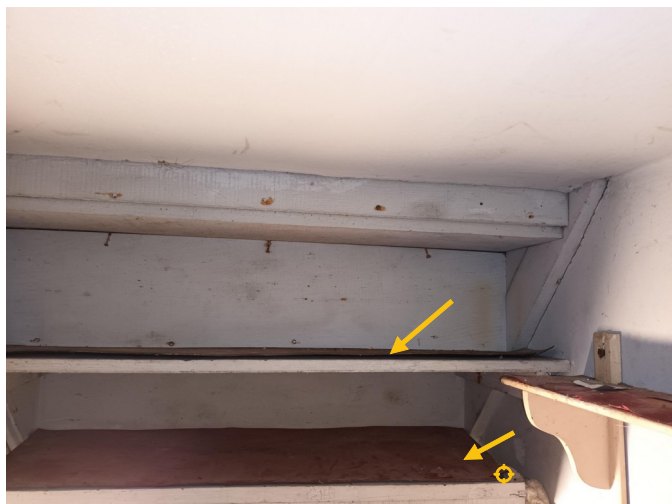
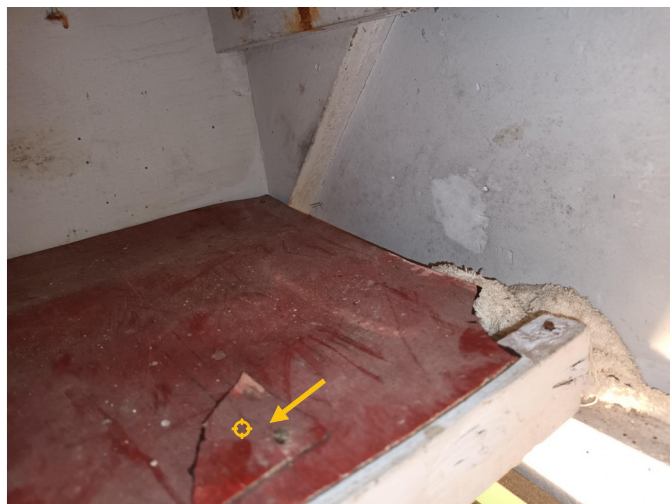
## Fiche 12: Fiche A5: Vinyl keldertrap

Geen asbest
