# Asbestinventarisatetest

Smeestersstraat 9, 3400 Landen

Attestnummer : 20240417-000537.000

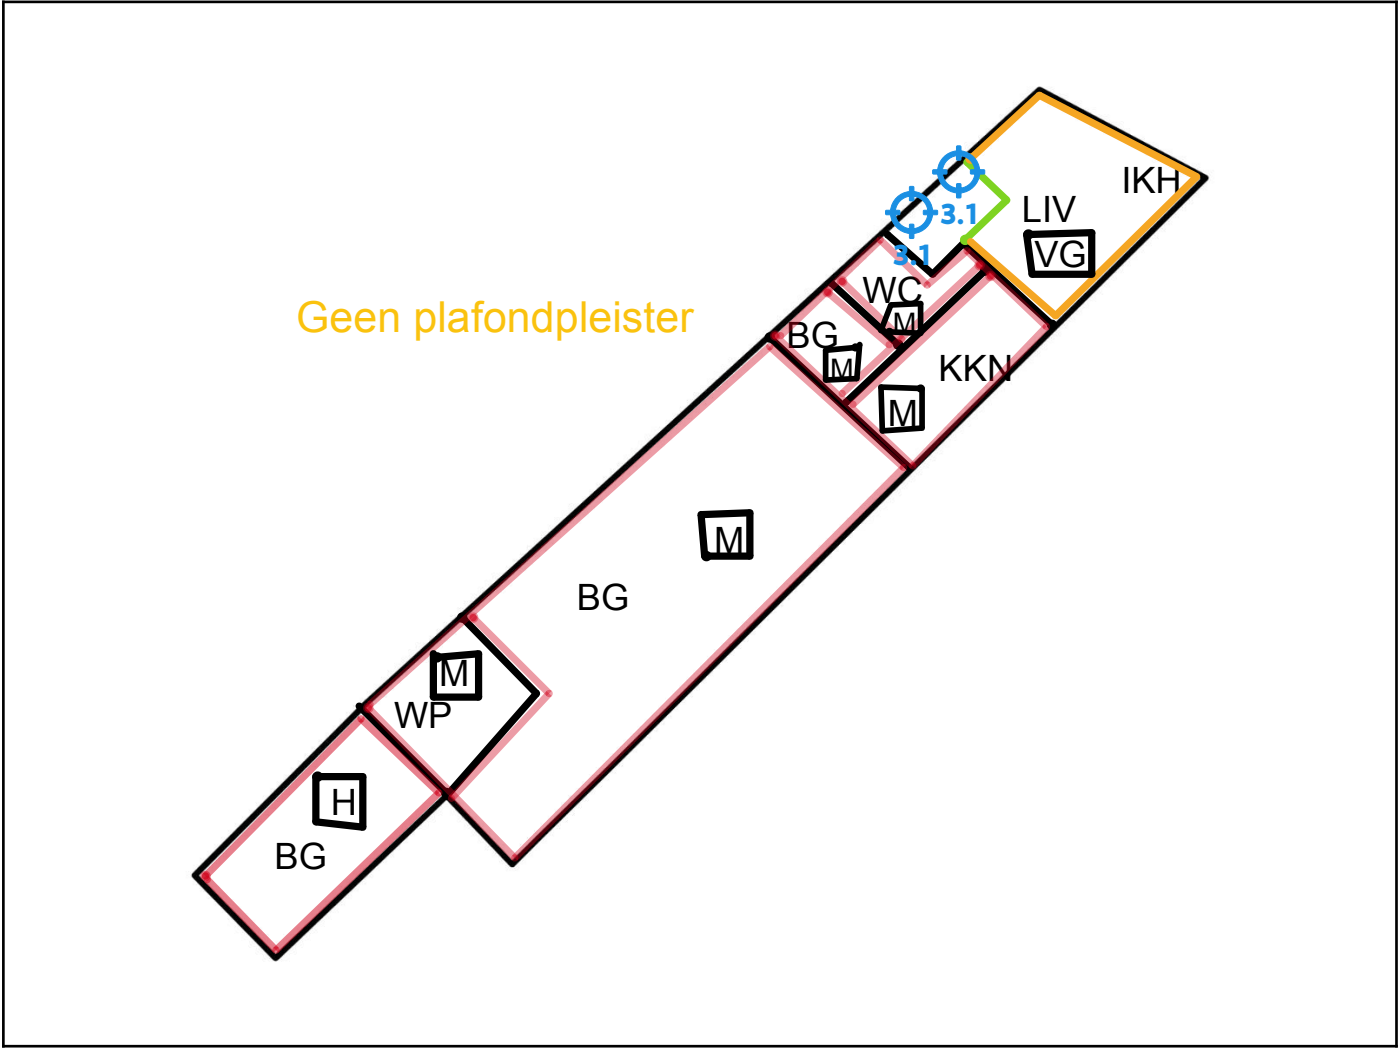
## Plan 1.2: Hoofdgebouw plan gelijkvloers

| Beschrijving | Type | Actie |
|---|---|---|
| 2. Ontbreken pleisterwerk plafond | Advies | - |
| 3. Pleisterwerk muren | Geen asbest | - |

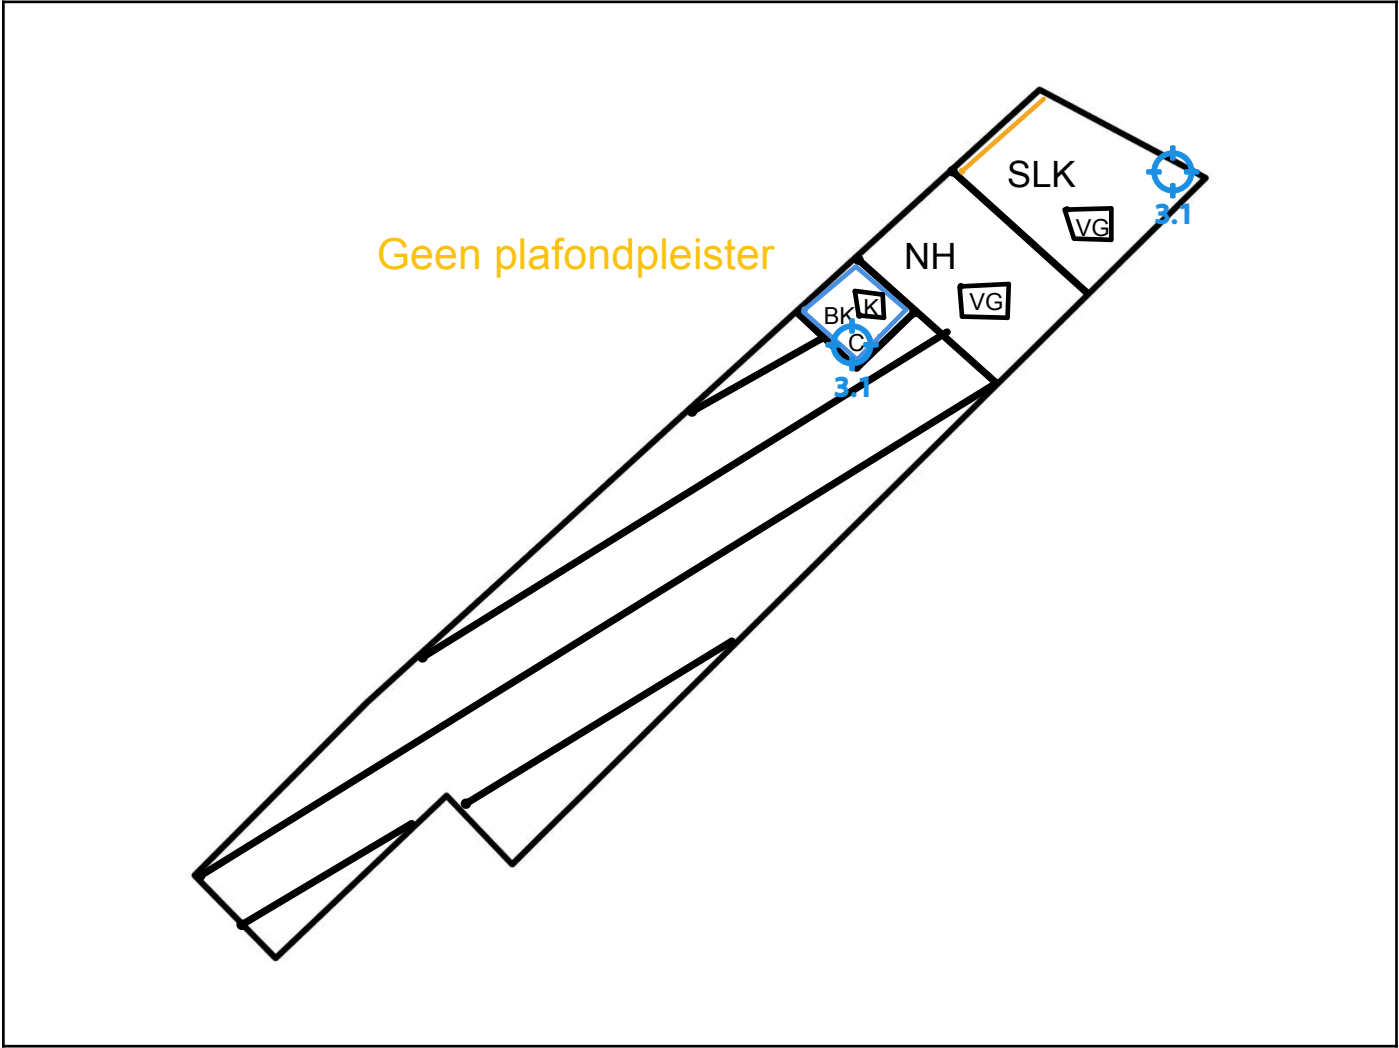
# Plan 1.3: Hoofdgebouw plan 1ste verdiep

| Beschrijving | Type | Actie |
|---|---|---|
| 2. Ontbreken pleisterwerk plafond | Advies | - |
| 3. Pleisterwerk muren | Geen asbest | - |

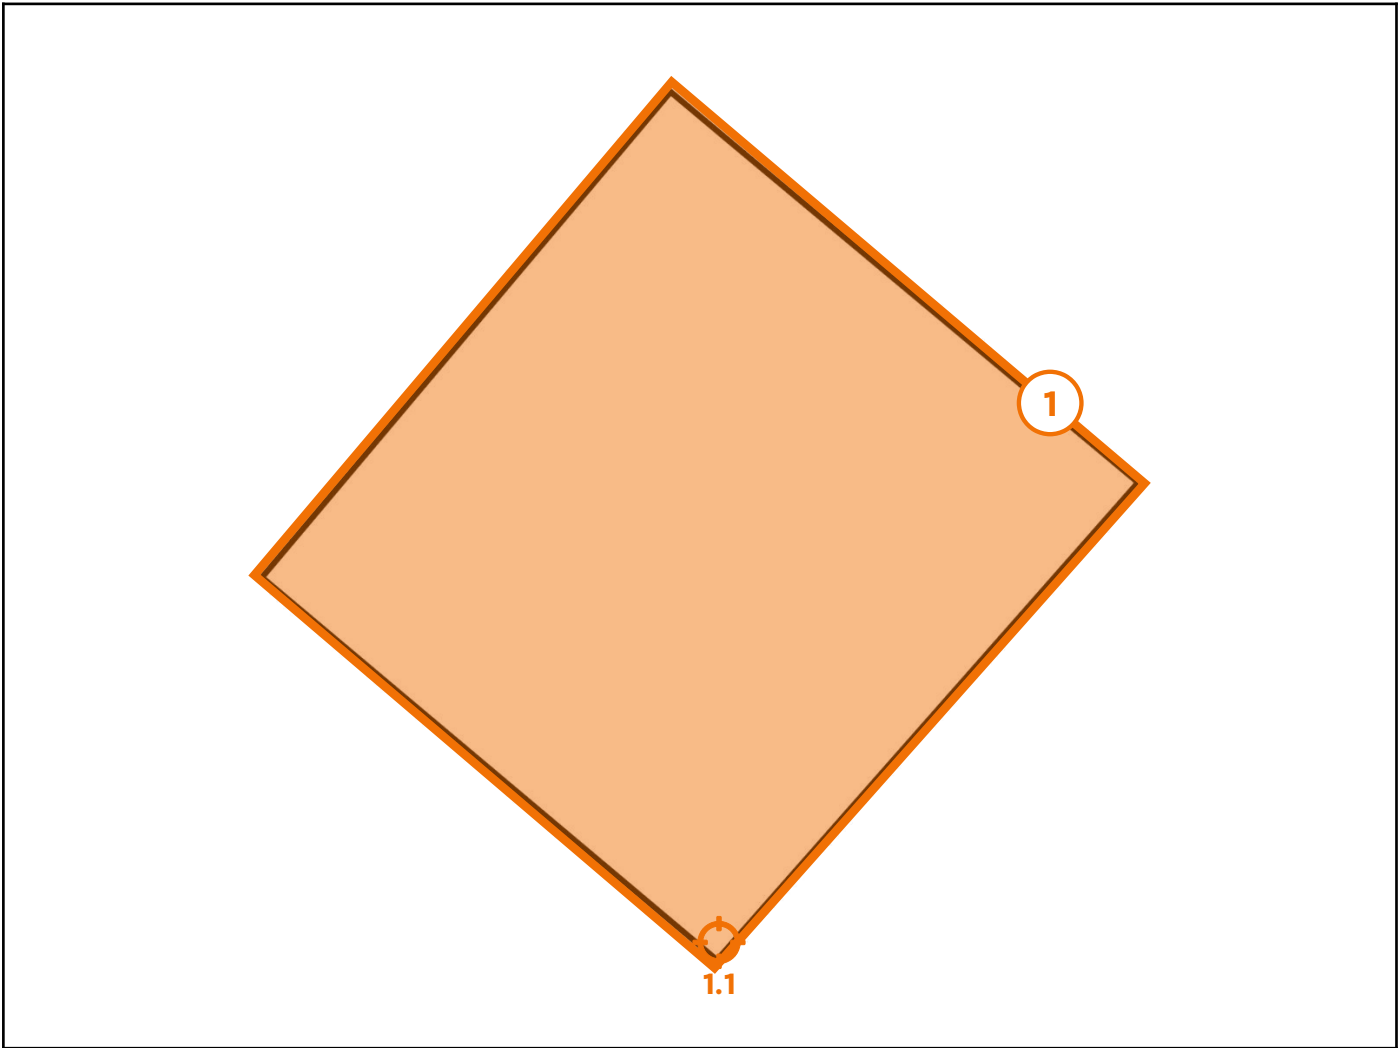
### Plan 3.1: Bijgebouw plan

| Beschrijving | Type | Actie |
|---|---|---|
| 1. Bijgebouw golfplaten | Asbestmateriaal | Verwijderen |
| 1.1 Code: MM02 | Puntmonster | - |

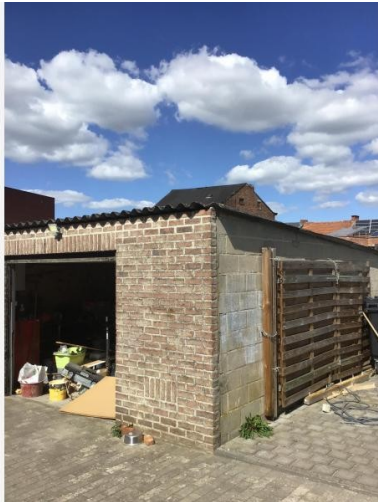
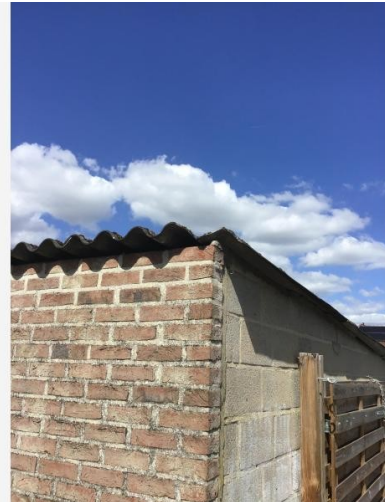
Het asbestmateriaal valt onder de mijlpaal van 2034.

| Eindbeoordeling materiaalrisico | Verhoogd materiaalrisico en/of verhoogde kans op vezelvrijgave |

| Gebondenheid | Categorie 1: hechtgebonden in oorsprong |
| Asbestsoort (vezeltype) | Alleen chrysotiel |
| Asbestconcentratie | Laag (< 50%) |

| Afschermingsgraad van het gehele materiaal | Geheel of deels (ook) vrij aan de binnenlucht |
| Toestand van het materiaal | Matig beschadigd, matig verweerd |

| # | Type | Referentie | Resultaat |
|---|---|---|---|
| 1.1 | Puntmonster | MM02 | Chrysotiel |

| Beschrijving | Bijgebouw golfplaten |
| Asbestmateriaal | Dak- en gevelbekleding - Golfplaat |
| Hoeveelheid (oppervlakte - aantal) | <ul style="list-style-type: none"> <li>45,00 m<sup>2</sup> - 1 stuk</li> </ul> |

Verwijderen

- Zorg voor een veilig beheer. Vermijd het beschadigen van het asbestmateriaal. Controleer de toestand jaarlijks op wijzigingen.
- Hemelwater dat afspoelt van asbestcement daken of gevels kan asbestdeeltjes bevatten. Gebruik het enkel voor gesloten circuits (bv. spoelen toiletten). Reinig na het vervangen van het dak of de gevel de dakgoten en regenwaterput of -ton om asbesthoudend sediment of slib te verwijderen

- Eenvoudige handelingen: mag via doe-het-zelf of door werknemer(s) met opleidingsattest eenvoudige handelingen  
Voor golfplaten voorziet de wet geen verplichting om deze asbesthoudende toepassing te laten verwijderen door een firma met een opleidingsattest eenvoudige handelingen. U mag, in principe, ongeacht beschadigingen of vrije asbestvezels, deze asbesttoepassing zelf verwijderen met inachtneming van de nodige veiligheidsmaatregelen om uzelf en uw omgeving te beschermen. Een beschadigde asbesttoepassing in slechte staat kan makkelijk verder breken of vergruizen. Er komen dan schadelijke asbestvezels vrij die ingeademd kunnen worden.

1. golfplaten mogen niet breken of beschadigd worden (nooit gooien of breken)
2. besproei de golfplaten met speciaal fixeermiddel op de bevestigingspunten
3. bevestigingsnagel golfplaat losmaken d.m.v. klauwhamer met blokje hout eronder om beschadiging te vermijden, bij schroef voorzichtig uitdraaien zonder beschadiging
4. golfplaten één voor één losmaken
5. golfplaten één voor één voorzichtig stapelen in een asbestafvalzak (niet breken)
6. met het asbestafval kunt u terecht op het recyclagepark of bij een geregistreerde asbestinzamelaar

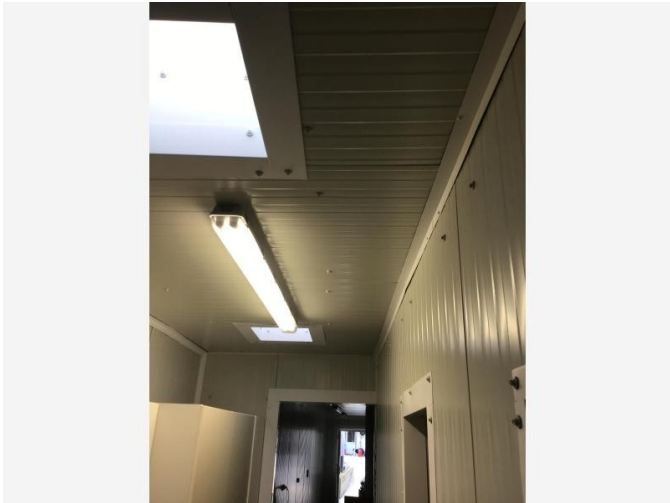
In het kader van een niet destructief onderzoek is het niet mogelijk om plafondpleister te bemonsteren.

Indien bij werken plafondpleister wordt aangetroffen, moet dit onderzocht worden.

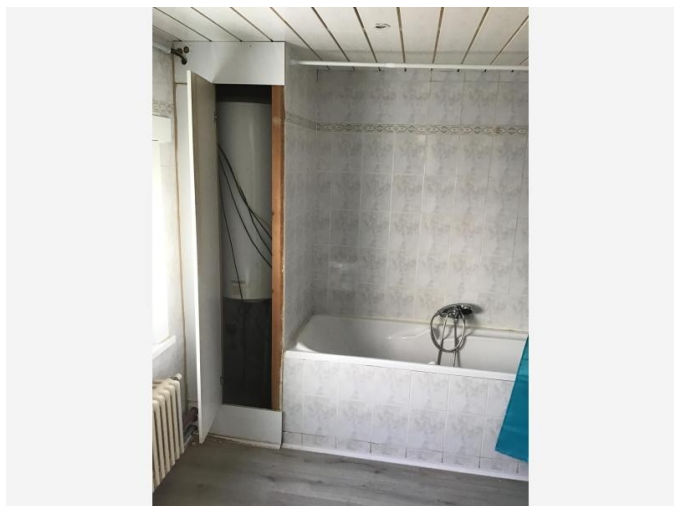
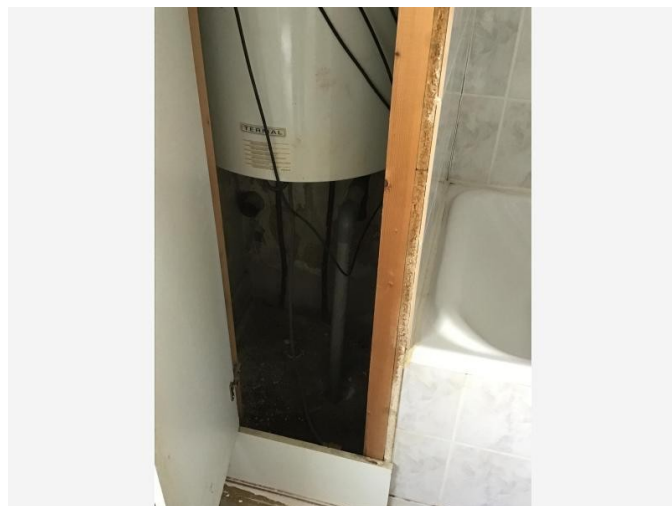
## Fiche 3: Pleisterwerk muren

Geen asbest

| # | Type | Referentie | Resultaat |
|---|---|---|---|
| 3.1 | Mengmonster | MM01 | Geen asbest |

| Beschrijving | Pleisterwerk muren |
