# Asbestinventarisatetest

Kroondallaan 33, 1653 Beersel

Attestnummer : 20240129-000440.000

Uitgegeven op : 29.01.2024

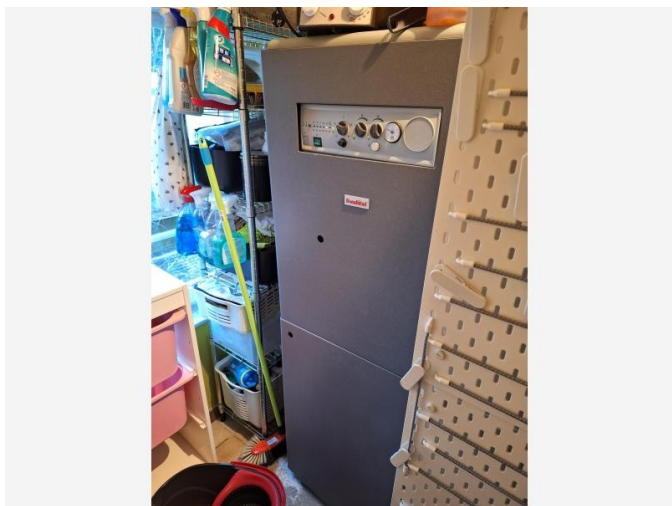
Vrije foto

Deskundige kan geen asbestverdachte onderdelen opmerken aan de cv-ketel. Online opzoeken zijn eveneens negatief. Gelieve bij een volgend ketelonderhoud door de technicus hiernaar te vragen zodat u zeker bent.

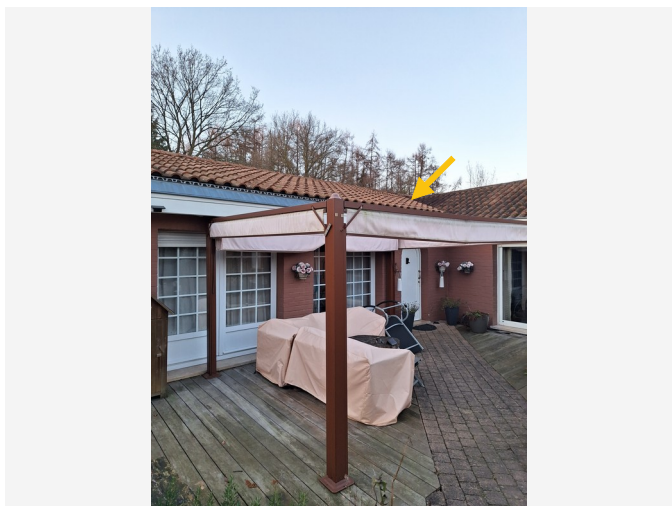
Vrije foto

Deskundige kan doormiddel van een dakpan op te heffen geen asbestverdachte materialen opmerken onder de dakpannen.

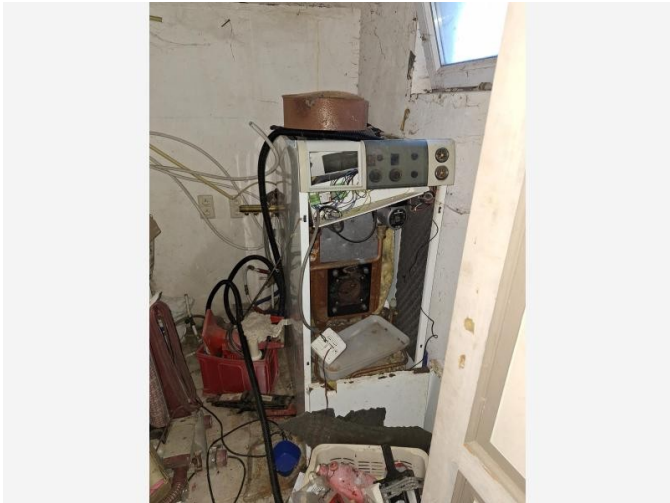
## Fiche 3: Oude cv-ketel in garage

In de garage staat een oude cv-ketel (afval). Deskundige kan geen merk/kentekenplaat vinden. Er zijn geen asbestverdachte onderdelen te zien.

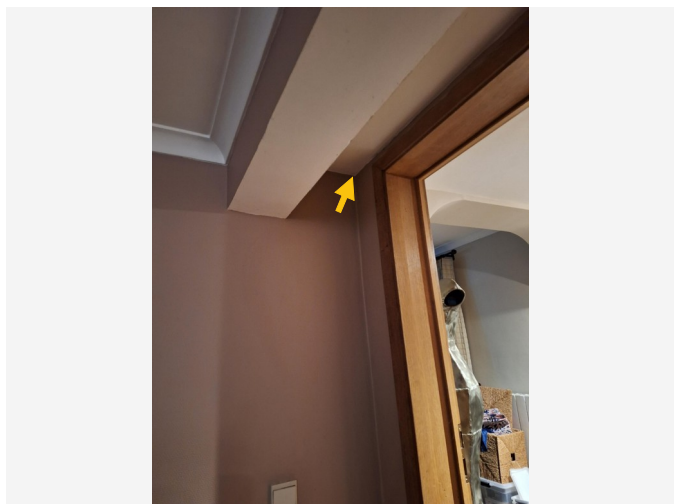
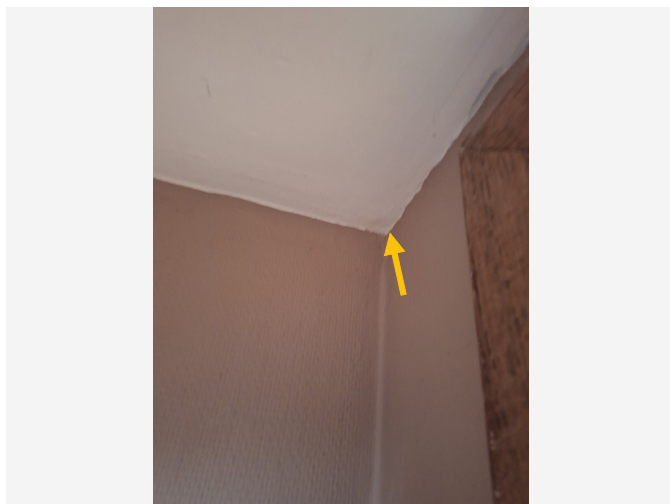
## Fiche 4: Pleister plafonds

Geen asbest

| # | Type | Referentie | Resultaat |
|---|---|---|---|
| 4.1 | Mengmonster | G053-2 | Geen asbest |

| Opmerking | Staalname in slaapkamer gelijkvloers, badkamer gelijkvloers. Geen trap of stookruimte met plafondpleister. |

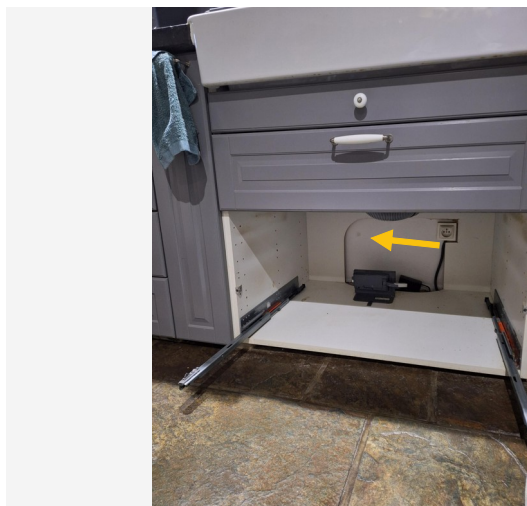
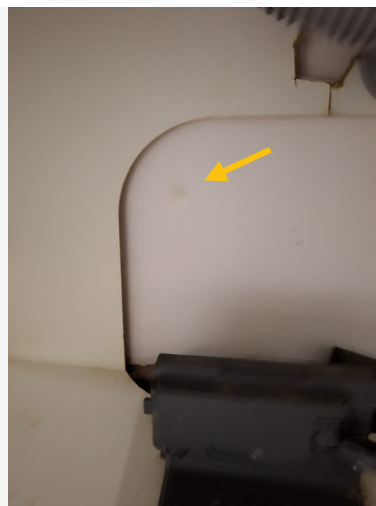
## Fiche 5: Pleister wanden

Geen asbest

| # | Type | Referentie | Resultaat |
|---|---|---|---|
| 5.1 | Mengmonster | G053-1 | Geen asbest |

| Opmerking | Staalname in stookruimte gelijkvloers, slaapkamer gelijkvloers en keuken gelijkvloers. Geen trap met pleisterwerk. |

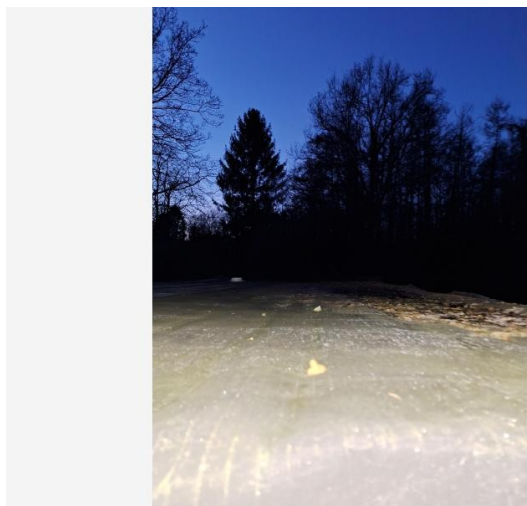
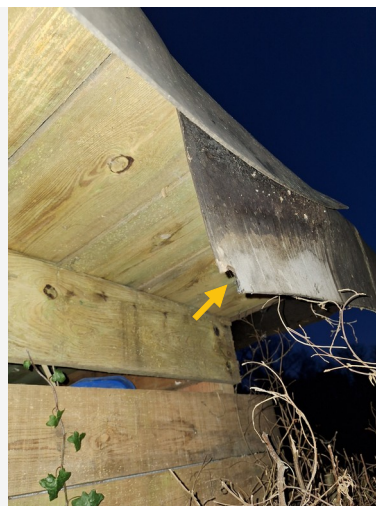
## Fiche 6: Roofing tuinhuis

Geen asbest

| # | Type | Referentie | Resultaat |
|---|---|---|---|
| 6.1 | Puntmonster | G053-3 | Geen asbest |

| Opmerking | Betreft de roofing op het tuinhuis achter de woning. |
