Asbestinventarisatetest

Visserstraat 7, 2920 Kalmthout

Attestnummer : 20230927-000440.000

Uitgegeven op : 27.09.2023

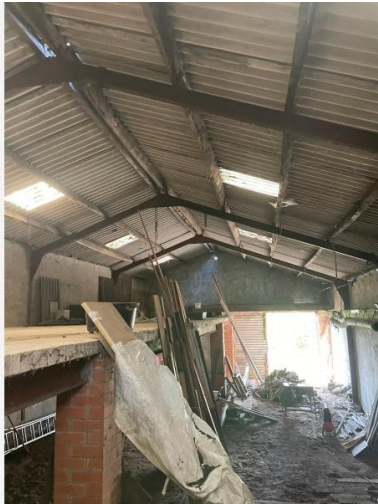
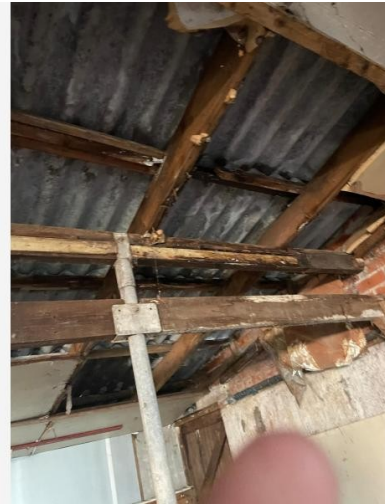
Het asbestmateriaal valt onder de mijlpaal van 2034.

Dringend verwijderen

Eindbeoordeling materiaalrisico	Hoog materiaalrisico en/of hoge kans op vezelvrijgave
---------------------------------	---

Gebondenheid	Categorie 1: hechtgebonden in oorsprong
Asbestsoort (vezeltype)	Crocidoliet aanwezig
Asbestconcentratie	Laag (< 50%)
Afschermingsgraad van het gehele materiaal	Geheel of deels (ook) vrij aan de binnenlucht
Toestand van het materiaal	Matig beschadigd, matig verweerd

Beschrijving	golfplaten dak/ geveldeel
Omgeving	Grenst aan binnen- en buitenlucht
Primaire drager	Schuin dak
Asbestmateriaal	Dak- en gevelbekleding - Golfplaat
Bindmiddel van asbestmateriaal	Cement
Gebondenheid op basis van bindmiddel	Hecht
Hoeveelheid (oppervlakte - aantal)	• 500,00 m ² - 1 stuk
Totale oppervlakte	500,00 m ²
Eenvoudig bereikbaar	Ja

Bevestigingswijze	• Genageld, geniet
Identificatiemethode	Vaststelling zonder monsternamen
Destructieve handeling voor identificatie	Nee
Opmerking	ook voorgevel van stal deels bedekt met golfplaten

- Zorg voor een veilig beheer. Vermijd het beschadigen van het asbestmateriaal. Controleer de toestand jaarlijks op wijzigingen.
- Hemelwater dat afspoelt van asbestcement daken of gevels kan asbestdeeltjes bevatten. Gebruik het enkel voor gesloten circuits (bv. spoelen toiletten). Reinig na het vervangen van het dak of de gevel de dakgoten en regenwaterput of -ton om asbesthoudend sediment of slib te verwijderen

- Eenvoudige handelingen: mag via doe-het-zelf of door werknemer(s) met opleidingsattest eenvoudige handelingen
Deze toepassing kan met eenvoudige handelingen verwijderd worden door een doe-het-zelver of een professional die beschikt over het opleidingsattest 'Asbestverwijdering eenvoudige handelingen'. Bij het verwijderen moet steeds rekening worden gehouden met alle milieu- en veiligheidsvoorschriften.

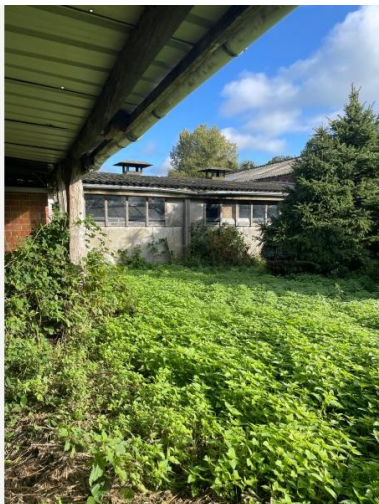
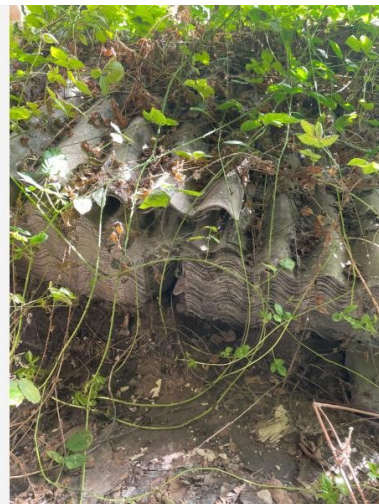
Dringend verwijderen

eigenaars gaven aan de asbesthoudende platen te verwijderen met bestelde container voor asbesthoudend materiaal

Beschrijving	golfplaten voorraad
Type afvalstof	Betreft stock-voorraad of gedemonteerde asbestmaterialen
Aanwezige resten	Geen resten aanwezig
Omgeving	Buiten
Primaire drager	Schuin dak
Asbestmaterialen	<ul style="list-style-type: none">Dak- en gevelbekleding - Golfplaat
Bindmiddel van asbestmateriaal	Cement
Gebondenheid op basis van bindmiddel	Hecht
Hoeveelheid (gewicht - aantal)	<ul style="list-style-type: none">20,00 kg - 70 stuks
Totaal gewicht	1.400,00 kg
Eenvoudig bereikbaar	Ja
Identificatiemethode	Vaststelling zonder monstername
Opmerking	aantal golfplaten en gewicht is een inschatting

- Verwijder het asbestafval.

- Eenvoudige handelingen: mag via doe-het-zelf of door werknemer(s) met opleidingsattest eenvoudige handelingen
U kunt het asbesthoudend afval afvoeren naar het recyclagepark. U dient het te verpakken in een dubbele plastic zak, een asbestzak of aangepaste asbestfolie. Zo vermijdt u stofvorming en breuken tijdens het transport. Met het asbestafval kunt u ook terecht bij een geregistreerde asbestinzamelaar. Deze komt langs om het afval op te halen en af te voeren naar een vergunde verwerkingsinstallatie. Dit is vooral interessant voor grotere hoeveelheden asbestafval. U kunt ook kiezen voor een ophaling door de gemeente. De ophaling gebeurt met aangepaste asbestzakken of containers met een bigbag.

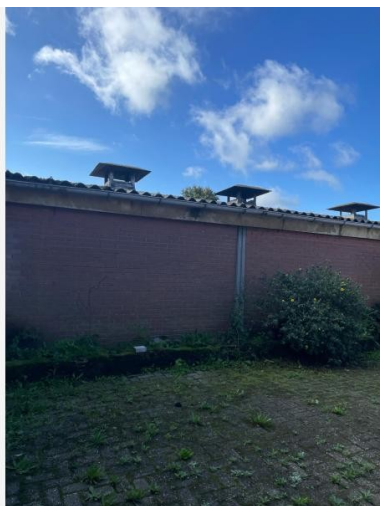
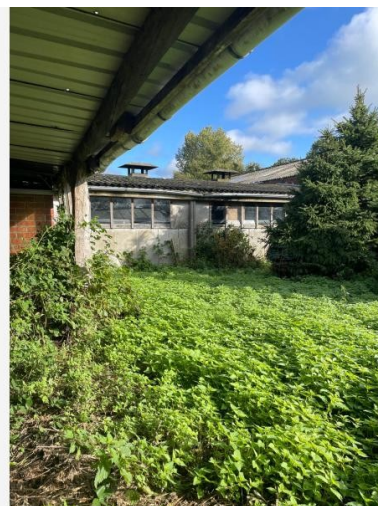
Dringend verwijderen

Beschrijving	drap in dakgoot
Type afvalstof	Betreft resten (contaminatie) van verwerking of beschadiging
Type resten (contaminatie)	<ul style="list-style-type: none">• Stof, deeltjes < 4 mm, flinters, gruis (vermengd in materiaal)
Besmette materialen	<ul style="list-style-type: none">• Sediment (dakgoot, afvoerbuis, regenwaterput, ...)
Bron van de resten	golfplaten dak
Omgeving	Buiten
Primaire drager	Waterbodem
Gebondenheid resten	Niet hecht
Hoeveelheid (gewicht - aantal)	<ul style="list-style-type: none">• 1,00 kg - 1 stuk
Totaal gewicht	1,00 kg
Eenvoudig bereikbaar	Ja
Identificatiemethode	Vaststelling zonder monstername
Opmerking	hoeveelheid louter informatief

- Verwijder het asbestafval.

- Eenvoudige handelingen: mag via doe-het-zelf of door werknemer(s) met opleidingsattest eenvoudige handelingen
Het slib in de dakgoot is verontreinigd met asbestvezels, doordat het in contact is geweest met het asbesthoudend dak. De dakgoot kan gereinigd worden door het slib te verwijderen en af te voeren naar een erkend asbestverwerker. Ook in de regenwaterput of -ton kan asbesthoudend slib aanwezig zijn. Bij het verwijderen moet steeds rekening worden gehouden met alle milieu- en veiligheidsvoorschriften.

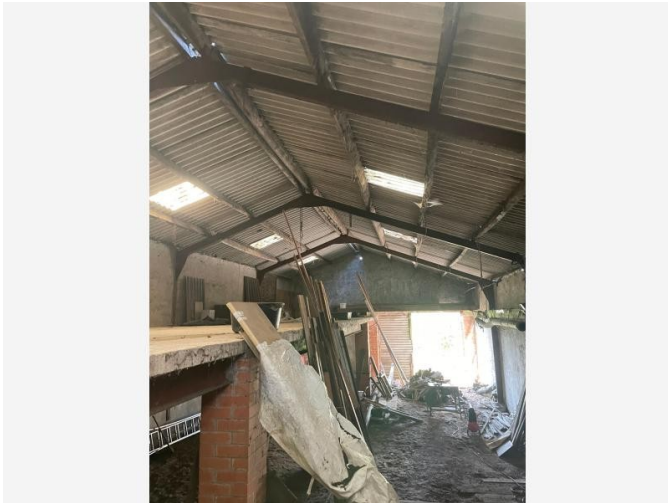
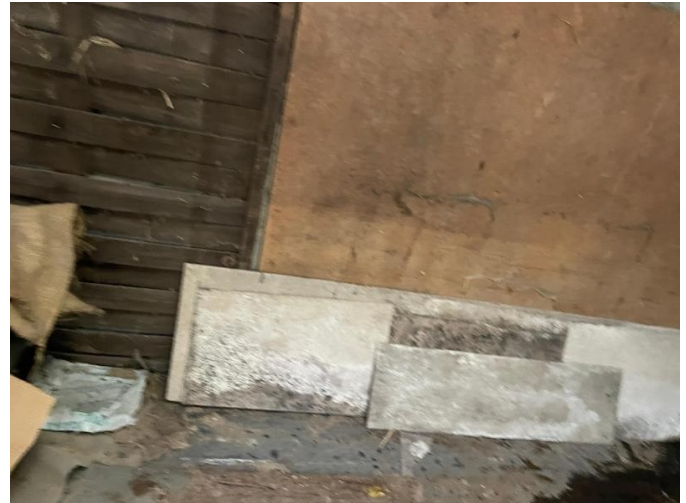
Dringend verwijderen

eigenaars gaven aan de platen af te voeren middels bestelde container voor asbesthoudende materialen

Beschrijving	menuiserite restant
Type afvalstof	Betreft stock-voorraad of gedemonteerde asbestmaterialen
Aanwezige resten	Geen resten aanwezig
Omgeving	Binnen
Primaire drager	Binnenwand
Asbestmaterialen	<ul style="list-style-type: none">• Plaat, paneel, tablet - Type Menuiserite
Bindmiddel van asbestmateriaal	Cement
Gebondenheid op basis van bindmiddel	Hecht
Hoeveelheid (gewicht - aantal)	<ul style="list-style-type: none">• 5,00 kg - 5 stuks
Totaal gewicht	25,00 kg
Eenvoudig bereikbaar	Ja
Identificatiemethode	Vaststelling zonder monsternamen
Opmerking	hoeveelheid is louter een inschatting

- Verwijder het asbestafval.

- Eenvoudige handelingen: mag via doe-het-zelf of door werknemer(s) met opleidingsattest eenvoudige handelingen
U kunt het asbesthoudend afval afvoeren naar het recyclagepark. U dient het te verpakken in een dubbele plastic zak, een asbestzak of aangepaste asbestfolie. Zo vermijdt u stofvorming en breuken tijdens het transport. Met het asbestafval kunt u ook terecht bij een geregistreerde asbestinzamelaar. Deze komt langs om het afval op te halen en af te voeren naar een vergunde verwerkingsinstallatie. Dit is vooral interessant voor grotere hoeveelheden asbestafval. U kunt ook kiezen voor een ophaling door de gemeente. De ophaling gebeurt met aangepaste asbestzakken of containers met een bigbag.

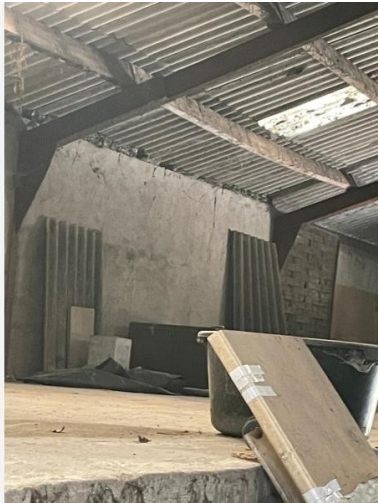
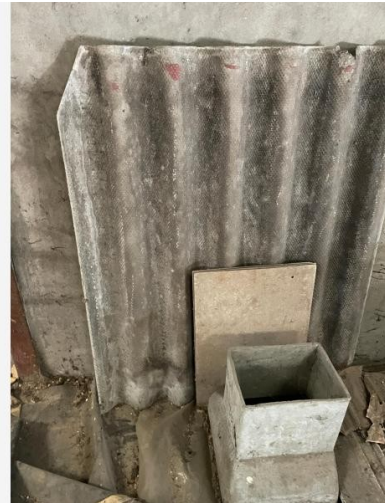
Dringend verwijderen

eigenaar gaf aan het asbestverdachte materiaal te verwijderen met bestelde container voor soortgelijk materiaal

Beschrijving	stock asbestverdachte ventilatiekap
Type afvalstof	Betreft stock-voorraad of gedemonteerde asbestmaterialen
Aanwezige resten	Geen resten aanwezig
Omgeving	Binnen
Primaire drager	HVAC infrastructuur en uitrusting
Asbestmaterialen	<ul style="list-style-type: none">• Rookgaskanaal
Bindmiddel van asbestmateriaal	Cement
Gebondenheid op basis van bindmiddel	Hecht
Hoeveelheid (gewicht - aantal)	<ul style="list-style-type: none">• 5,00 kg - 1 stuk
Totaal gewicht	5,00 kg
Eenvoudig bereikbaar	Ja
Identificatiemethode	Vaststelling zonder monstername

- Verwijder het asbestafval.

- Eenvoudige handelingen: mag via doe-het-zelf of door werknemer(s) met opleidingsattest eenvoudige handelingen
U kunt het asbesthoudend afval afvoeren naar het recyclagepark. U dient het te verpakken in een dubbele plastic zak, een asbestzak of aangepaste asbestfolie. Zo vermijdt u stofvorming en breuken tijdens het transport. Met het asbestafval kunt u ook terecht bij een geregistreerde asbestinzamelaar. Deze komt langs om het afval op te halen en af te voeren naar een vergunde verwerkingsinstallatie. Dit is vooral interessant voor grotere hoeveelheden asbestafval. U kunt ook kiezen voor een ophaling door de gemeente. De ophaling gebeurt met aangepaste asbestzakken of containers met een bigbag.

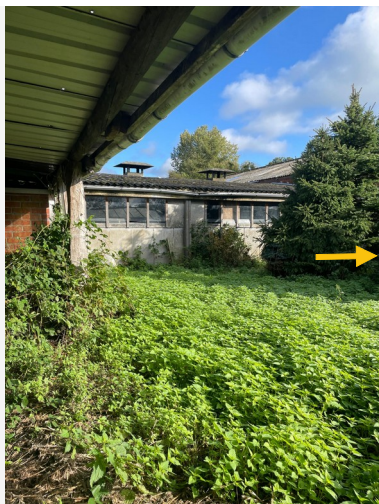
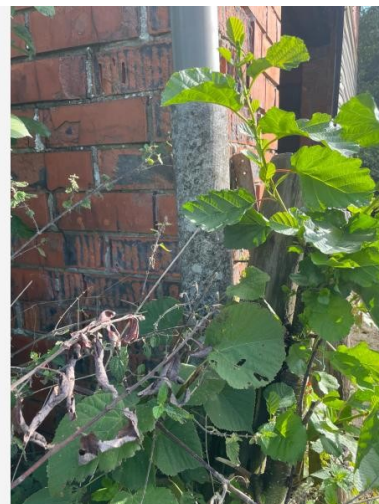
Het asbestmateriaal valt onder de mijlpaal van 2034.

Verwijderen

Eindbeoordeling materiaalrisico	Laag materiaalrisico en/of verlaagde kans op vezelvrijgave
---------------------------------	--

Gebondenheid	Categorie 1: hechtgebonden in oorsprong
Asbestsoort (vezeltype)	Crocidoliet aanwezig
Asbestconcentratie	Laag (< 50%)
Afschermingsgraad van het gehele materiaal	Geheel of deels vrij aan de buitenlucht
Toestand van het materiaal	Licht beschadigd, licht verweerd. Intact materiaal type Pical – asbestboard of categorie III 'gebondenheid'

Beschrijving	asbestverdachte regenbuis
Omgeving	Buiten
Primaire drager	Infrastructuur hemelwater (opvang en afvoer)
Asbestmateriaal	Hemelwaterafvoerkanaal
Bindmiddel van asbestmateriaal	Cement
Gebondenheid op basis van bindmiddel	Hecht
Hoeveelheid (lengte - omtrek - dikte - aantal)	<ul style="list-style-type: none">• 1,50 m - 40,00 cm - 1,00 cm - 1 stuk
Totaal volume	0,006 m ³
Eenvoudig bereikbaar	Ja
Bevestigingswijze	<ul style="list-style-type: none">• Geklemd

- Zorg voor een veilig beheer. Vermijd het beschadigen van het asbestmateriaal. Controleer de toestand jaarlijks op wijzigingen.

- Eenvoudige handelingen: enkel door erkend asbestverwijderaar
Deze toepassing zit geklemd en kan daarom het veiligst verwijderd worden door een erkend asbestverwijderaar. Bij het verwijderen moet steeds rekening worden gehouden met alle milieu- en veiligheidsvoorschriften.

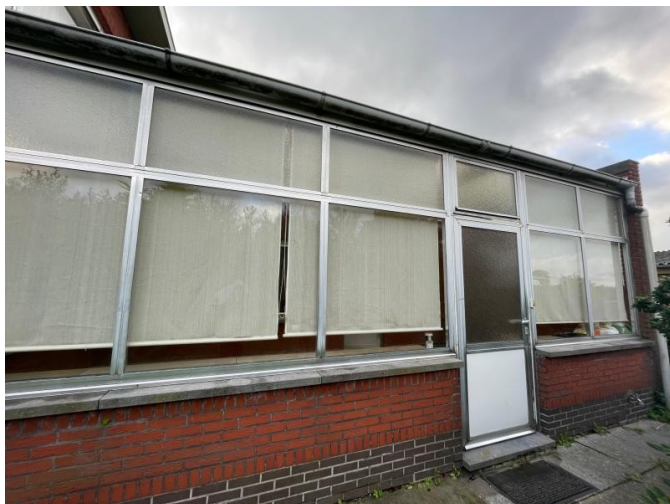
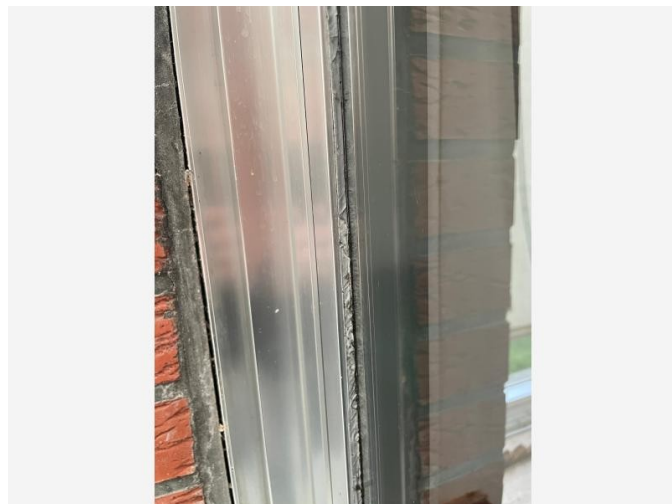
Het asbestmateriaal valt onder de mijlpaal van 2040.

[Verwijderen](#)

Eindbeoordeling materiaalrisico	Verhoogd materiaalrisico en/of verhoogde kans op vezelvrijgave
---------------------------------	--

Gebondenheid	Categorie 1: hechtgebonden in oorsprong
Asbestsoort (vezeltype)	Amfibool aanwezig, uitgezonderd crocidoliet
Asbestconcentratie	Laag (< 50%)
Afschermingsgraad van het gehele materiaal	Geheel of deels (ook) vrij aan de binnenlucht
Toestand van het materiaal	Matig beschadigd, matig verweerd

Beschrijving	kit tussen schrijnwerk en glas
Omgeving	Buiten
Primaire drager	Wandopening verticaal (raam, deur, ...)
Asbestmateriaal	In-situ afwerkingslagen - Pasta, stopverf, voegsel, stopsel, vulsel, mastiek, kitten, ...
Bindmiddel van asbestmateriaal	Kitten, mastiek, pasta
Gebondenheid op basis van bindmiddel	Hecht
Hoeveelheid (gewicht - aantal)	• 10,00 kg - 1 stuk
Totaal gewicht	10,00 kg
Eenvoudig bereikbaar	Ja

Bevestigingswijze	<ul style="list-style-type: none">• Verlijmd, ingegoten, versmeerd
Identificatiemethode	Vaststelling zonder monstername
Destructieve handeling voor identificatie	Nee
Opmerking	hoeveelheid kon niet ter plekke worden ingeschat. Deze werd dan ook louter informatief genoteerd

- Zorg voor een veilig beheer. Vermijd het beschadigen van het asbestmateriaal. Controleer de toestand jaarlijks op wijzigingen.
- Zorg voor een veilig beheer en verwijder dit asbestmateriaal wanneer het bij werken eenvoudig bereikbaar wordt. Controleer de toestand jaarlijks op wijzigingen.

- Eenvoudige handelingen: enkel door erkend asbestverwijderaar
Deze toepassing moet met eenvoudige handelingen door een erkend asbestverwijderaar verwijderd worden. Bij het verwijderen moet steeds rekening worden gehouden met alle milieu- en veiligheidsvoorschriften.

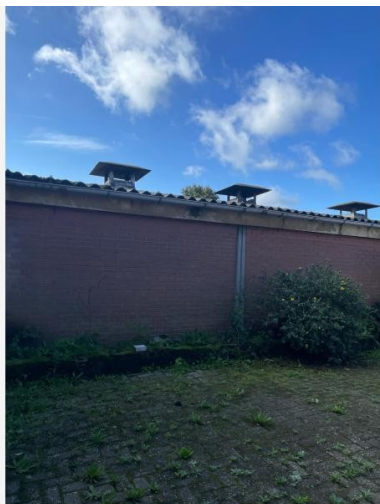
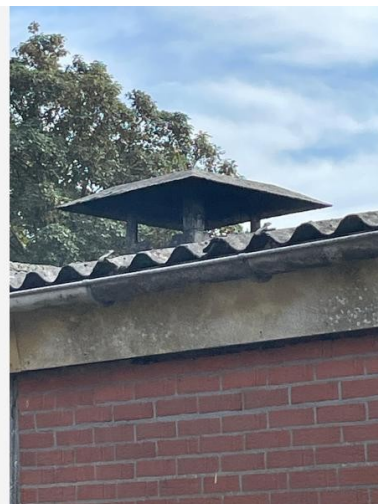
Het asbestmateriaal valt onder de mijlpaal van 2040.

Verwijderen

Eindbeoordeling materiaalrisico	Verhoogd materiaalrisico en/of verhoogde kans op vezelvrijgave
---------------------------------	--

Gebondenheid	Categorie 1: hechtgebonden in oorsprong
Asbestsoort (vezeltype)	Crocidoliet aanwezig
Asbestconcentratie	Laag (< 50%)
Afschermingsgraad van het gehele materiaal	Geheel of deels vrij aan de buitenlucht
Toestand van het materiaal	Matig beschadigd, matig verweerd

Beschrijving	dekstenen stalventilatie
Omgeving	Buiten
Primaire drager	Schacht-koker (technisch)
Asbestmateriaal	Deksteen, muurkap - Vol
Bindmiddel van asbestmateriaal	Cement
Gebondenheid op basis van bindmiddel	Hecht
Hoeveelheid (oppervlakte - dikte - aantal)	• 1,00 m ² - 10,00 cm - 3 stuks
Totaal volume	0,30 m ³
Eenvoudig bereikbaar	Ja

- Zorg voor een veilig beheer. Vermijd het beschadigen van het asbestmateriaal. Controleer de toestand jaarlijks op wijzigingen.
- Hemelwater dat afspoelt van asbestcement daken of gevels kan asbestdeeltjes bevatten. Gebruik het enkel voor gesloten circuits (bv. spoelen toiletten). Reinig na het vervangen van het dak of de gevel de dakgoten en regenwaterput of -ton om asbesthoudend sediment of slib te verwijderen

- Eenvoudige handelingen: mag via doe-het-zelf of door werknemer(s) met opleidingsattest eenvoudige handelingen
Deze toepassing kan het veiligst verwijderd worden met eenvoudige handelingen door een professional die beschikt over het opleidingsattest 'Asbestverwijdering eenvoudige handelingen'. Bij het verwijderen moet steeds rekening worden gehouden met alle milieu- en veiligheidsvoorschriften.

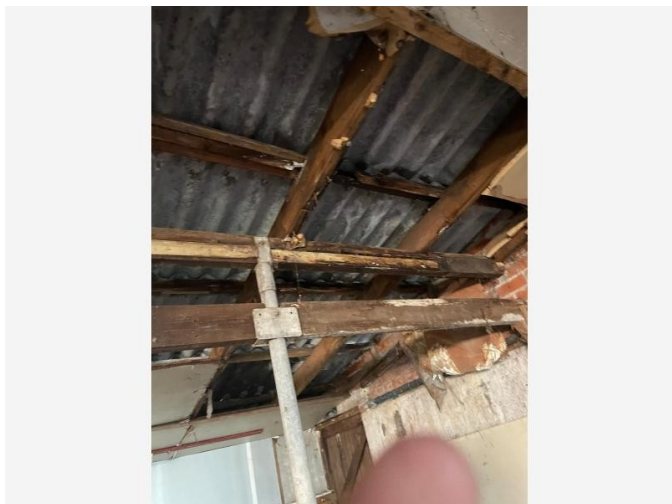
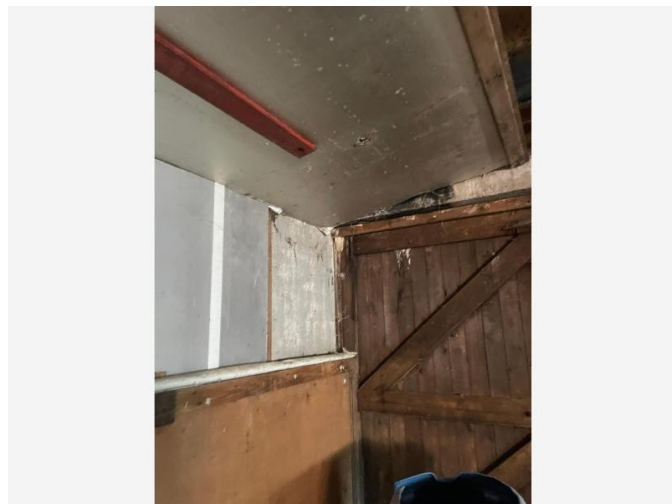
Het asbestmateriaal valt onder de mijlpaal van 2040.

Verwijderen

Eindbeoordeling materiaalrisico	Verhoogd materiaalrisico en/of verhoogde kans op vezelvrijgave
---------------------------------	--

Beschrijving	menuiserite platen in muur stal
Omgeving	Binnen
Primaire drager	Binnenwand
Asbestmateriaal	Plaat, paneel, tablet - Type Menuiserite
Bindmiddel van asbestmateriaal	Cement
Gebondenheid op basis van bindmiddel	Hecht
Hoeveelheid (oppervlakte - dikte - aantal)	• 12,00 m ² - 1,00 cm - 3 stuks
Totaal volume	0,36 m ³
Eenvoudig bereikbaar	Ja
Bevestigingswijze	• Geklemd
Identificatiemethode	Vaststelling zonder monsternamen

- Zorg voor een veilig beheer. Vermijd het beschadigen van het asbestmateriaal. Controleer de toestand jaarlijks op wijzigingen.

- Eenvoudige handelingen: mag via doe-het-zelf of door werknemer(s) met opleidingsattest eenvoudige handelingen
Deze toepassing kan met eenvoudige handelingen verwijderd worden door een doe-het-zelver. Bij het verwijderen moet steeds rekening worden gehouden met alle milieu- en veiligheidsvoorschriften.

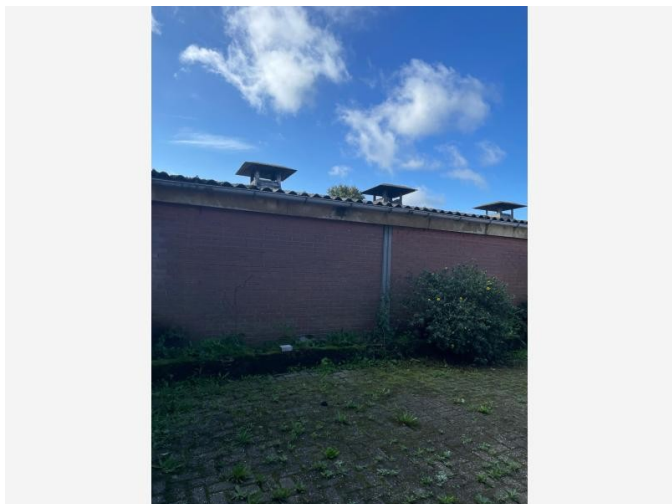
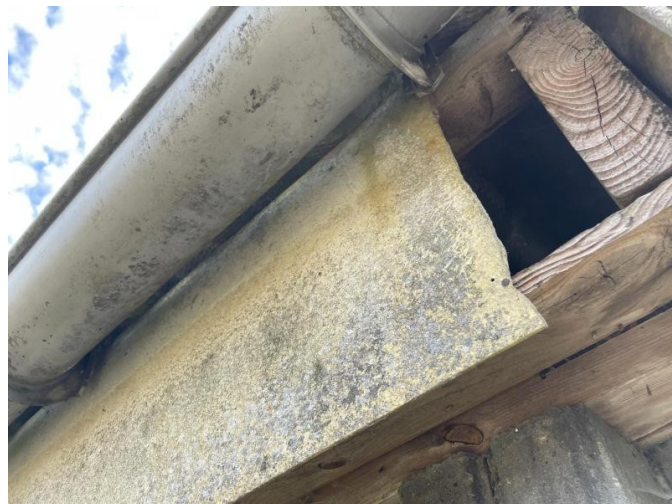
Het asbestmateriaal valt onder de mijlpaal van 2040.

Beschrijving	zijkant stal
Omgeving	Buiten
Primaire drager	Wand buitenschil
Asbestmateriaal	Plaat, paneel, tablet - Type Menuiserite
Bindmiddel van asbestmateriaal	Cement
Gebondenheid op basis van bindmiddel	Hecht
Hoeveelheid (oppervlakte - dikte - aantal)	• 6,00 m ² - 2,00 cm - 1 stuk
Totaal volume	0,12 m ³
Eenvoudig bereikbaar	Ja

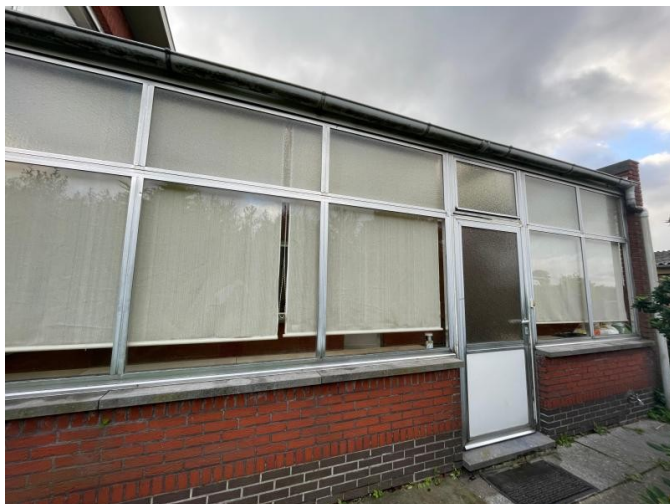
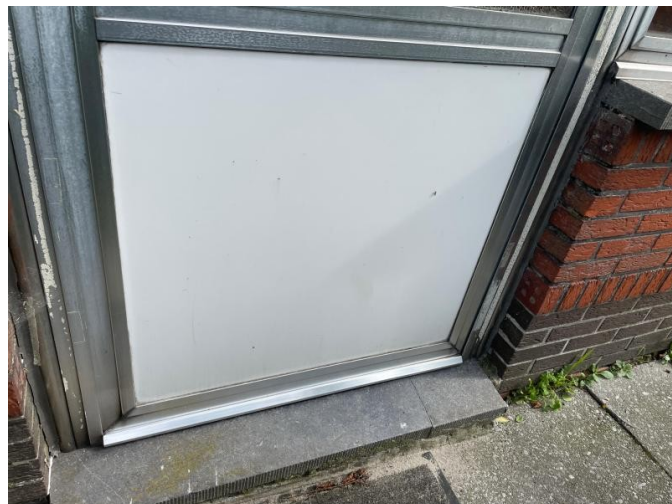
Beschrijving	harde plaat in deur veranda
Omgeving	Grenst aan binnen- en buitenlucht
Primaire drager	Wandopening verticaal (raam, deur, ...)
Asbestmateriaal	Dak- en gevelbekleding - Plaat
Bindmiddel van asbestmateriaal	Kunststof of -hars
Gebondenheid op basis van bindmiddel	Hecht
Hoeveelheid (gewicht - aantal)	<ul style="list-style-type: none">• 2,00 kg - 1 stuk
Totaal gewicht	2,00 kg
Eenvoudig bereikbaar	Ja
Bevestigingswijze	<ul style="list-style-type: none">• Geklemd
Identificatiemethode	Vaststelling zonder monsternamen

Destructieve handeling voor identificatie	Nee
Opmerking	type fasal

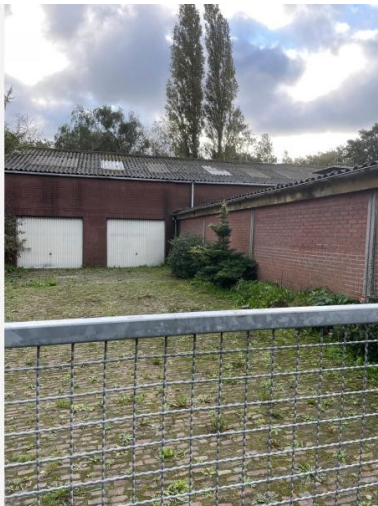
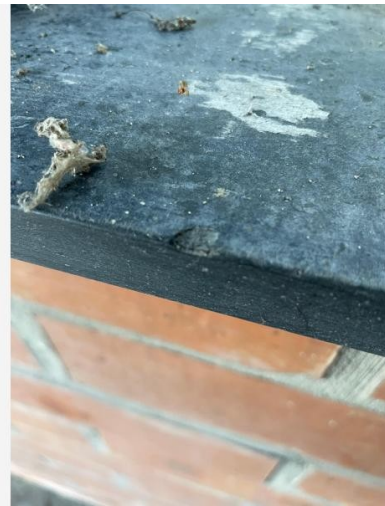
Beschrijving	raamtabletten
Omgeving	Binnen
Primaire drager	Wandopening verticaal (raam, deur, ...)
Asbestmateriaal	Plaat, paneel, tablet - Type Massal
Bindmiddel van asbestmateriaal	Kunststof of -hars
Gebondenheid op basis van bindmiddel	Hecht
Hoeveelheid (gewicht - aantal)	• 5,00 kg - 2 stuks
Totaal gewicht	10,00 kg
Eenvoudig bereikbaar	Ja

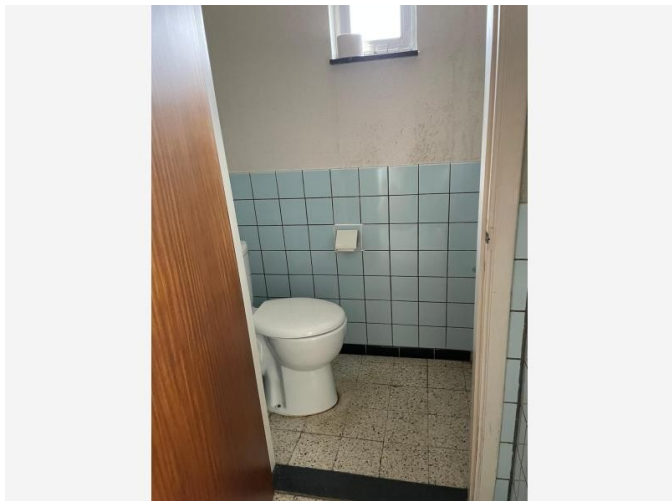
Fiche 14: tegels en tegellijm (bemonstering niet mogelijk)

Identificatiemethode	Redelijk vermoeden
Primaire drager	Binnenwand
(Asbest)materiaal	In-situ afwerkingslagen - Lijm laag
Bindmiddel	Lijm
Gebondenheid bindmiddel	Hecht

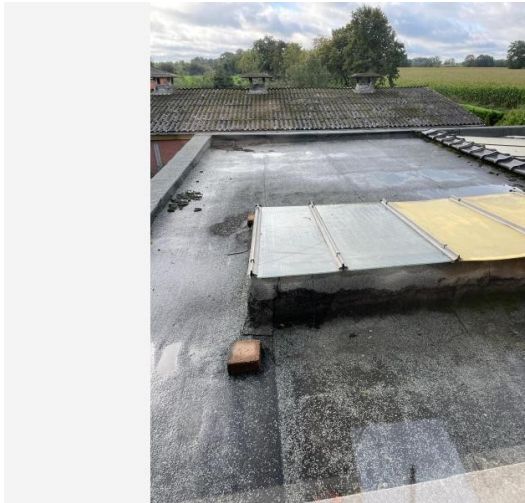
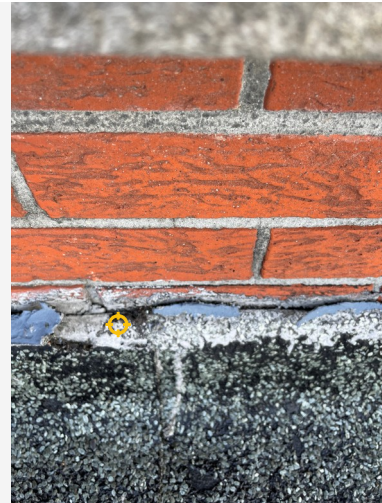
Beschrijving	niet-asbesthoudende roofing plat dak
Omgeving	Buiten
Primaire drager	Plat dak
Bindmiddel van materiaal	Bitumen (roofing, teer, asfalt)

Gebondenheid op basis van bindmiddel	Hecht
Hoeveelheid (oppervlakte - aantal)	• 28,50 m ² - 1 stuk
Totale oppervlakte	28,50 m ²
Identificatiemethode	Vaststelling met monstername
Destructieve handeling voor identificatie	Nee

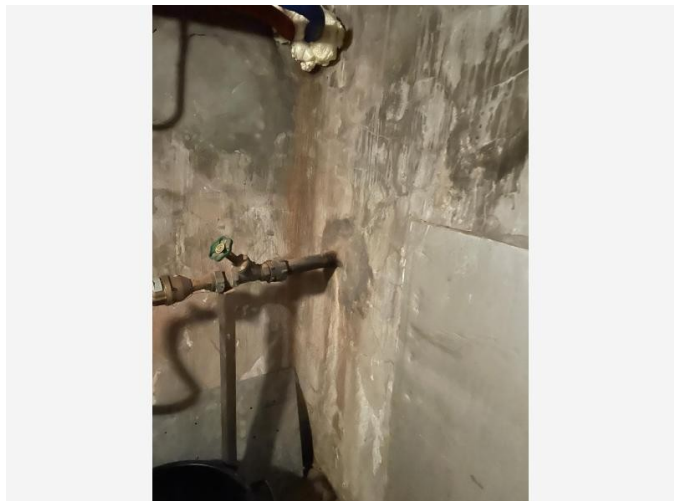
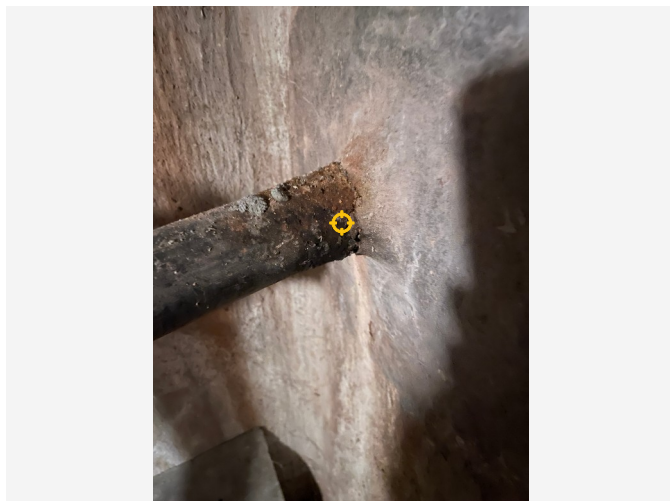
Fiche 17: niet-asbesthoudende afdichting rond waterbuis

Beschrijving	niet-asbesthoudende afdichting rond waterbuis
Omgeving	Binnen
Primaire drager	Sanitaire infrastructuur en uitrusting (toe- en afvoer)

Bindmiddel van materiaal	Bitumen (roofing, teer, asfalt)
Gebondenheid op basis van bindmiddel	Hecht
Hoeveelheid (lengte - breedte - dikte - aantal)	<ul style="list-style-type: none">• 40,00 cm - 10,00 cm - 1,00 cm - 1 stuk
Totaal volume	< 0,001 m ³
Identificatiemethode	Vaststelling met monstername
Destructieve handeling voor identificatie	Nee
