# Asbestinventarisatetest

Delftstraat 12, 2140 Antwerpen

Attestnummer : 20240602-000186.000

Uitgegeven op : 02.06.2024

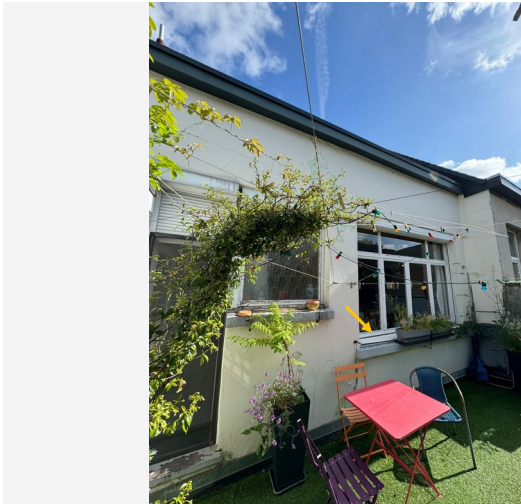
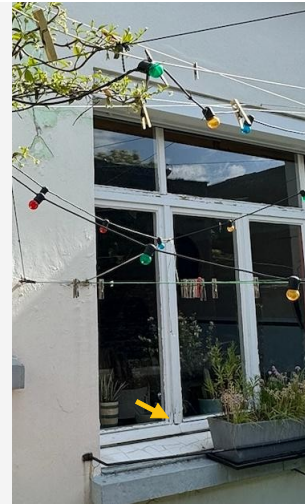
Het asbestmateriaal valt onder de mijlpaal van 2040.

| Eindbeoordeling materiaalrisico | Verhoogd materiaalrisico en/of verhoogde kans op vezelvrijgave |

| Asbestsoort (vezeltype) | Alleen chrysotiel |
| Toestand van het materiaal | Matig beschadigd, matig verweerd |

| # | Type | Referentie | Resultaat |
|---|---|---|---|
| 1.1 | Puntmonster | 23-0095-70-M03 | Chrysotiel |

| Beschrijving | Mastiek Ramen achtergevel |
| Asbestmateriaal | In-situ afwerkingslagen - Pasta, stopverf, voegsel, stopsel, vulsel, mastiek, kitten, ... |

- Verwijder dit asbestmateriaal zo snel mogelijk. Volg de toestand goed op.

- Eenvoudige handelingen: mag via doe-het-zelf of door werknemer(s) met opleidingsattest eenvoudige handelingen  
Hechtgebonden toepassing die (mogelijks) kan worden verwijderd in 1 geheel. Ze kunnen door een particulier of aannemer zelf verwijderd worden mits het nemen van de nodige voorzorgsmaatregelen. (FFP3, handschoenen, tyvek).

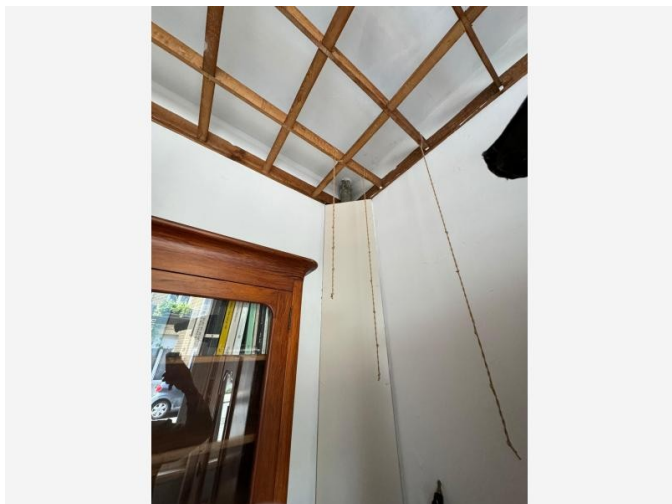
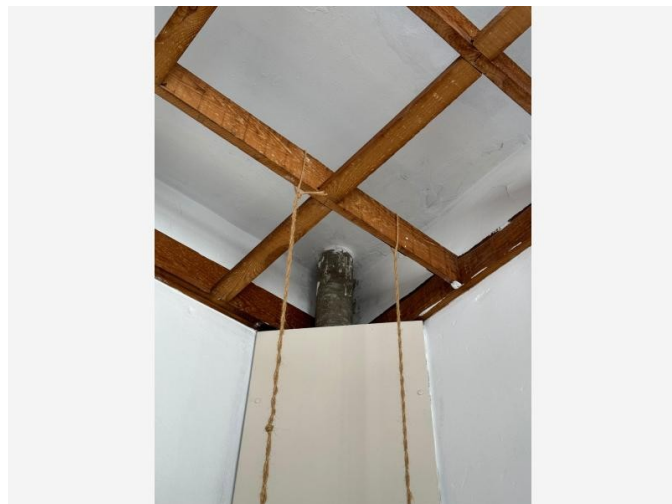
Het asbestmateriaal valt onder de mijlpaal van 2040.

| Eindbeoordeling materiaalarisico | Zeer laag materiaalarisico en/of zeer lage kans op vezelvrijgave |

| Asbestsoort (vezeltype) | Crocidoliet aanwezig |
| Toestand van het materiaal | Onbeschadigd, niet verweerd |

| Beschrijving | AC Afvoerbuis |

- Zorg voor een veilig beheer en verwijder dit asbestmateriaal wanneer het bij werken eenvoudig bereikbaar wordt. Controleer de toestand jaarlijks op wijzigingen.

- Eenvoudige handelingen: enkel door erkend asbestverwijderaar  
Hechtgebonden toepassing, verwijdering kan enkel gebeuren via breuk.

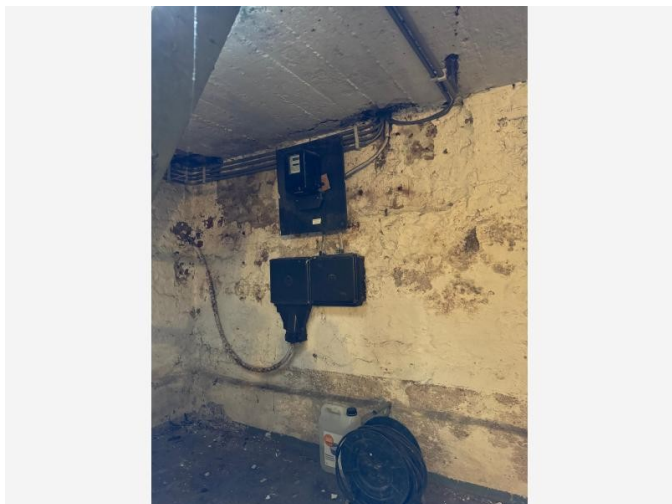
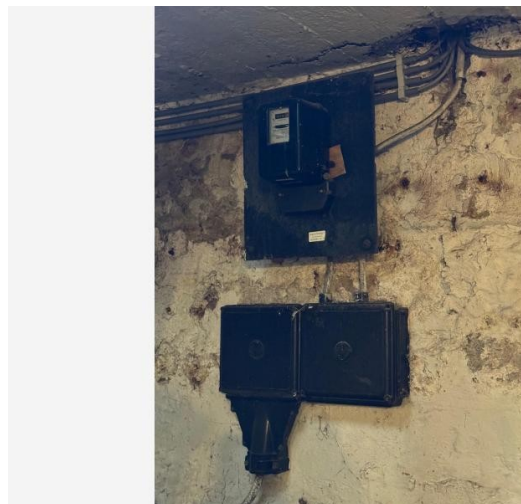
Het asbestmateriaal valt onder de mijlpaal van 2040.

| Eindbeoordeling materiaalisico | Zeer laag materiaalisico en/of zeer lage kans op vezelvrijgave |

| Asbestsoort (vezeltype) | Crocidoliet aanwezig |
| Toestand van het materiaal | Onbeschadigd, niet verweerd |

| Beschrijving | Bakeliet schakelaar |

- Zorg voor een veilig beheer. Vermijd het beschadigen van het asbestmateriaal. Controleer de toestand jaarlijks op wijzigingen.

- Eenvoudige handelingen: mag via doe-het-zelf of door werknemer(s) met opleidingsattest eenvoudige handelingen  
Hechtgebonden toepassing die kan worden losgeschroefd en in 1 geheel kan worden verwijderd. Bakeliet zekeringen en verdeelkasten zijn asbestverdacht en kunnen best als dusdanig behandeld worden. Ze kunnen door een particulier of aannemer zelf verwijderd worden mits het nemen van de nodige voorzorgsmaatregelen. (FFP3, handschoenen, tyvek). Hou rekening met de regelgeving omtrent de verwijdering van tellers en meters bij de bevoegde instanties.

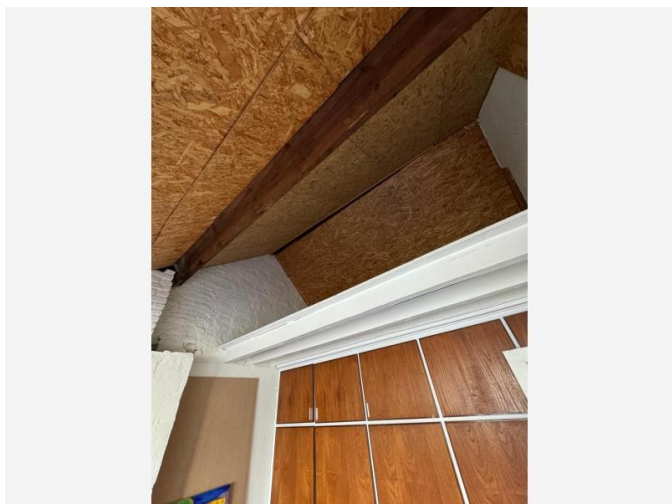
Vrije foto

Volledige dakrenovatie (zadeldak + plat dak + isoleren) in 2016

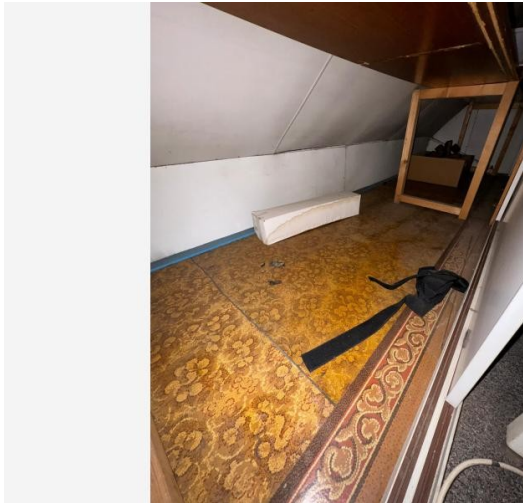
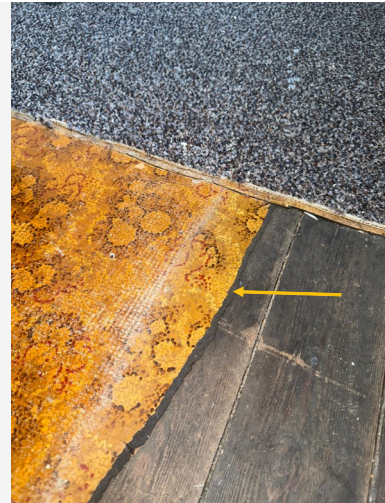
## Fiche 5: Vloerzeil zolder

Geen asbest

| # | Type | Referentie | Resultaat |
|---|---|---|---|
| 5.1 | Puntmonster | 23-0095-70-M01 | Geen asbest |

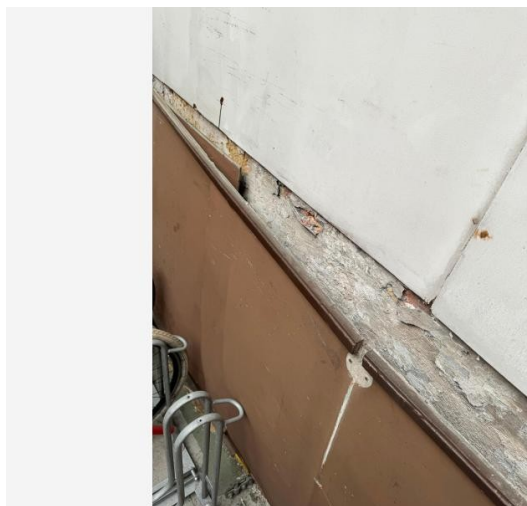
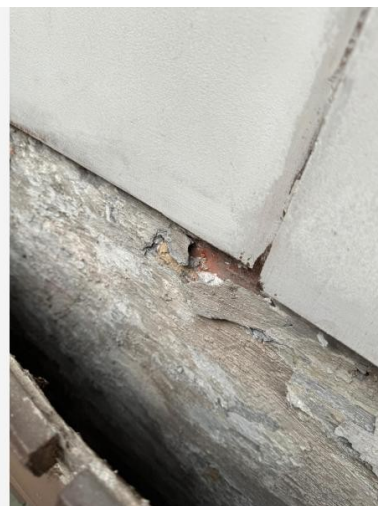
Geen asbest

| # | Type | Referentie | Resultaat |
|---|---|---|---|
| 6.1 | Mengmonster | 23-0095-70-M02 | Geen asbest |

| Beschrijving | Pleisterwerk garage/magazijn |
