# Asbestinventarisatetest

Tuinwijk 2/10, 1730 Asse

Attestnummer : **20240603-000238.000**

Uitgegeven op : **03.06.2024**

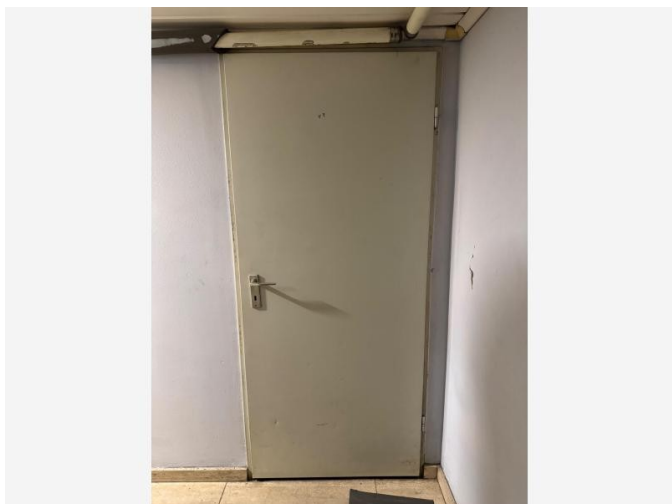
*Situeringsfoto*

#### Tijdelijke beperking

**Reden:** Slotvaste toegangspoort, -deur of -luik

**Uitleg van de asbestdeskundige:** De opdrachtgever heeft geen sleutel meer en is niet in staat/in de mogelijkheid om deze deur op korte termijn door een externe firma te laten openbreken.

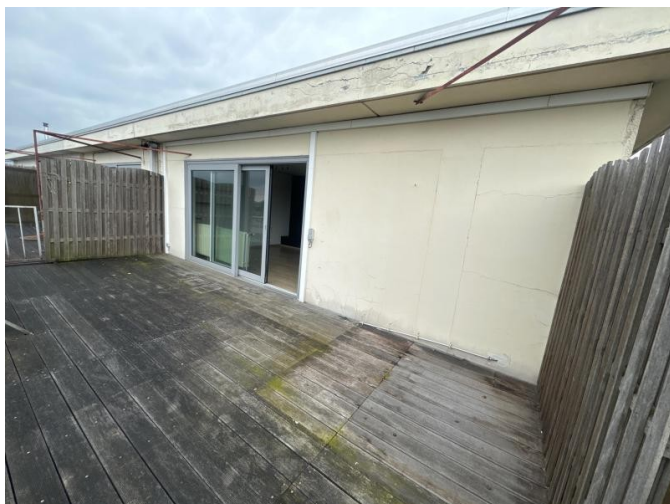
Vrije foto

De cementering van de gevels behoort tot de gemeenschappelijk delen (G.D.).

De gemeenschappelijke delen (G.D.) maken geen onderdeel uit van dit attest.

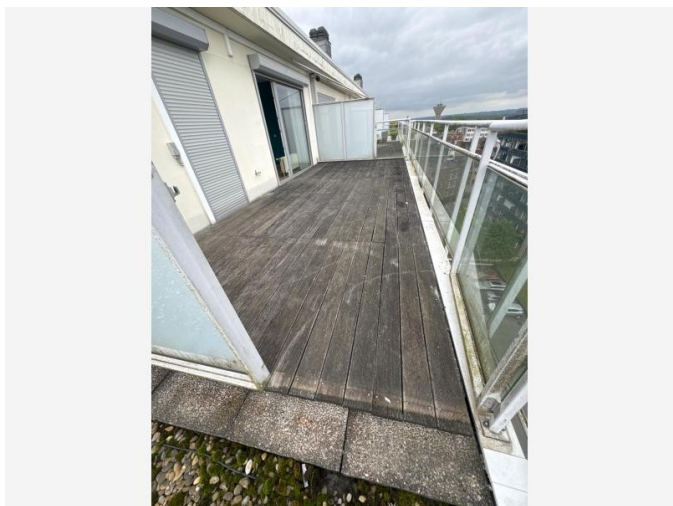
Vrije foto

De roofing van het dakterras behoort tot de gemeenschappelijk delen (G.D.).

De gemeenschappelijke delen (G.D.) maken geen onderdeel uit van dit attest.

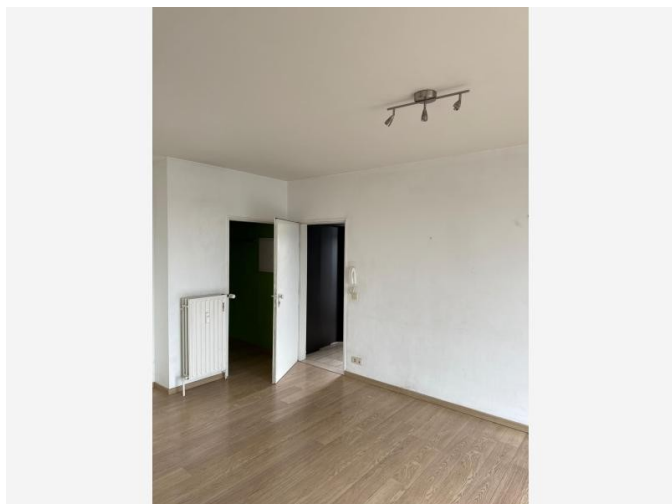
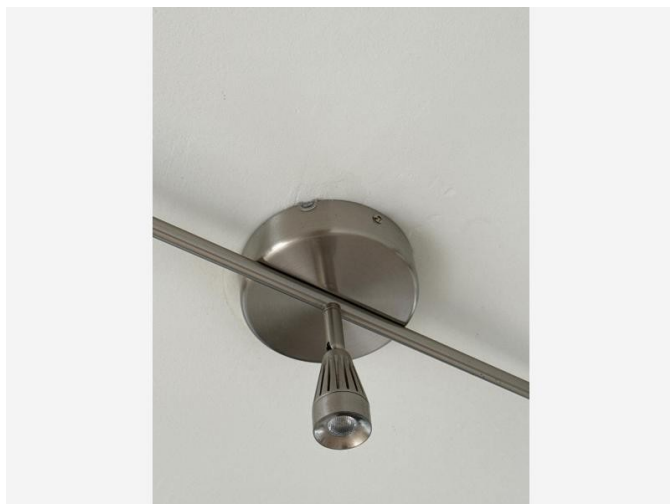
Geen asbest

| # | Type | Referentie | Resultaat |
|---|---|---|---|
| 4.1 | Mengmonster | MM02 pleister plafonds | Geen asbest |

| Opmerking | <p>Geen stooklokaal aanwezig.</p> <p>De hoeveelheid pleisterwerk vermeld in deze fiche is een inschatting die tracht zo goed als mogelijk de werkelijkheid weer te geven. Om de juiste hoeveelheid te bepalen dient er een doorgedreven opmeting en destructief onderzoek plaats te vinden om de dikte van het pleisterwerk te bepalen en tevens de plaatsen te detecteren waar zich mogelijks pleisterwerk bevindt achter eventuele valse wanden of plafonds. Dit kadert momenteel niet in onze opdracht.</p> |

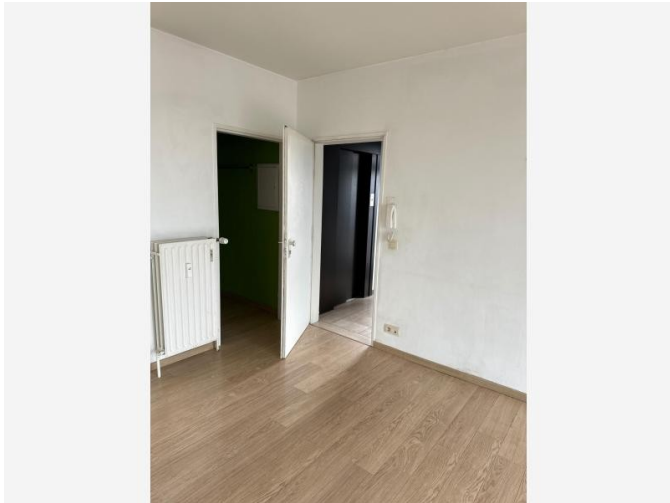
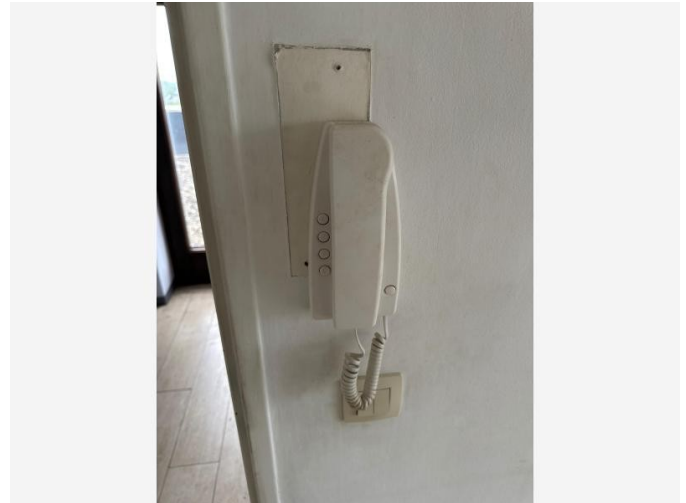
Geen asbest

| # | Type | Referentie | Resultaat |
|---|---|---|---|
| 5.1 | Mengmonster | MM01 pleister muren | Geen asbest |

| Opmerking | <p>Geen stooklokaal aanwezig.</p> <p>De hoeveelheid pleisterwerk vermeld in deze fiche is een inschatting die tracht zo goed als mogelijk de werkelijkheid weer te geven. Om de juiste hoeveelheid te bepalen dient er een doorgedreven opmeting en destructief onderzoek plaats te vinden om de dikte van het pleisterwerk te bepalen en tevens de plaatsen te detecteren waar zich mogelijks pleisterwerk bevindt achter eventuele valse wanden of plafonds. Dit kadert momenteel niet in onze opdracht.</p> |
