# Asbestinventarisatetest

Beukepleinbaan 1, 3111 Rotselaar

Attestnummer : 20240122-000229.000

Uitgegeven op : 22.01.2024

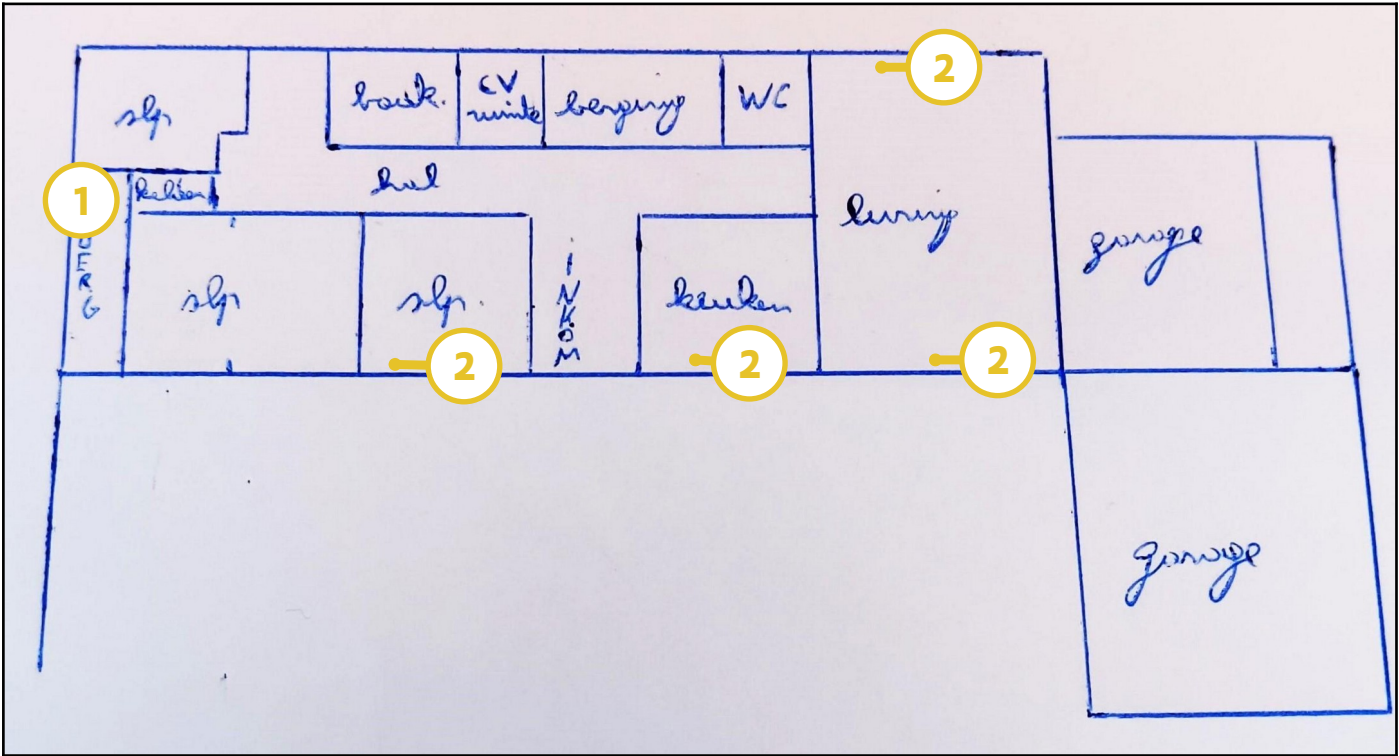
# Plan 1.2: Hoofdgebouw gelijkvloers

| Beschrijving | Type | Actie |
|---|---|---|
| 1. Berging - bakeliet zekering/elektriciteitskast | Asbestmateriaal | Zorgvuldig beheren |
| 2. Slaapkamer - vensterbank | Asbestmateriaal | Zorgvuldig beheren |

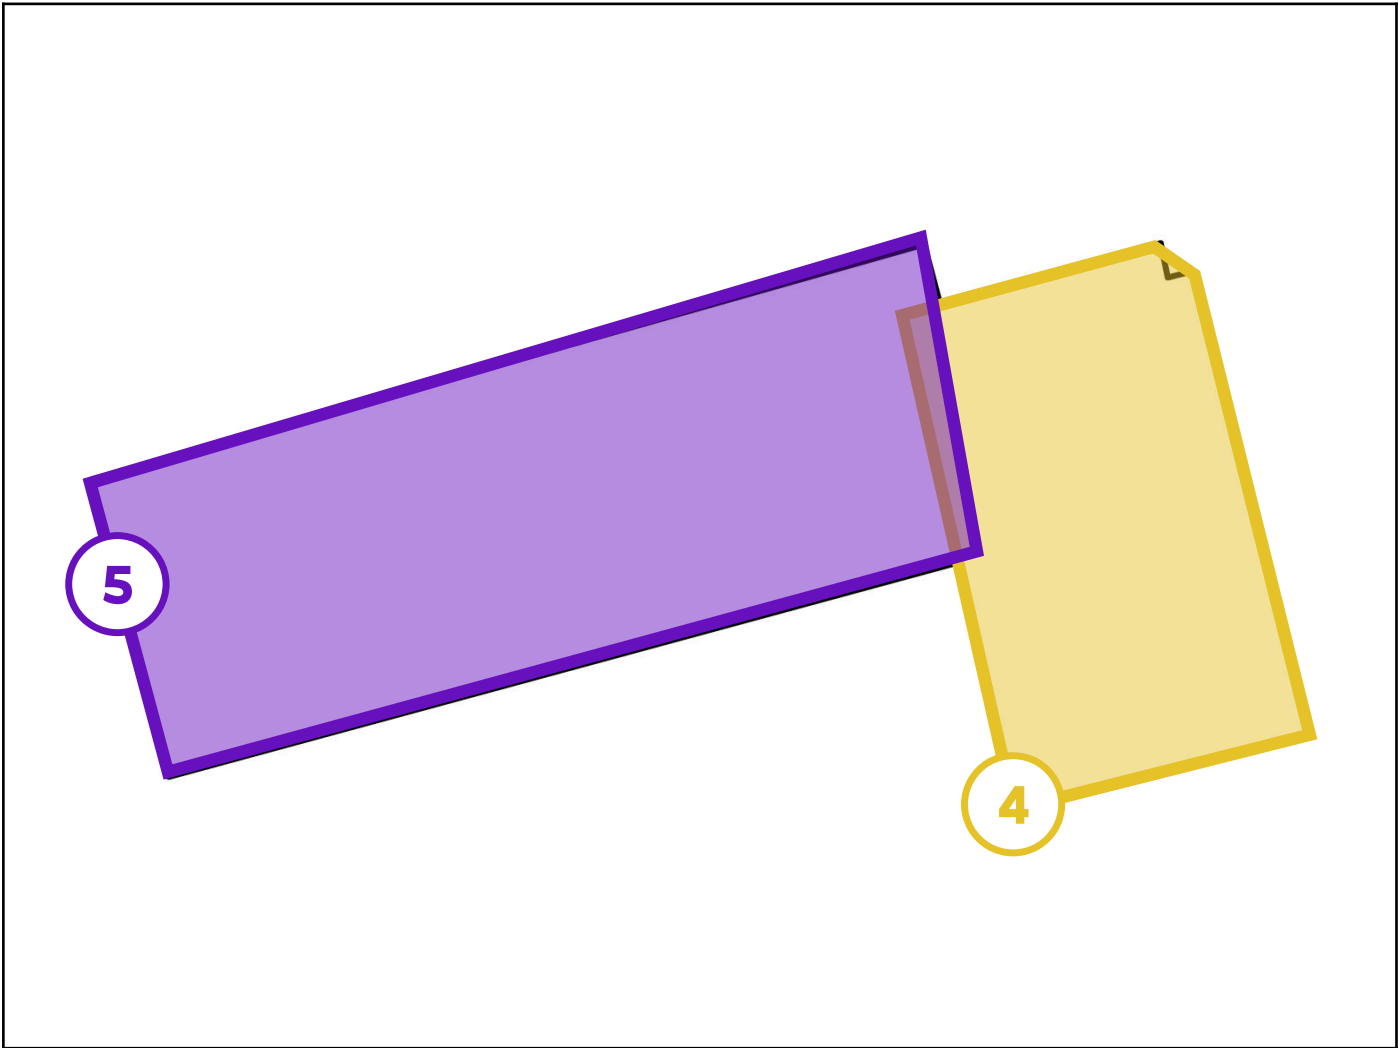
# Plan 1.4: Hoofdgebouw dak

| Beschrijving | Type | Actie |
|---|---|---|
| 4. Garage - onderdakplaten | Asbestmateriaal | Zorgvuldig beheren |
| 5. Hoofdgebouw - onderdakplaten | Advies | - |

In de periode dat deze woning werd gebouwd, werden frequent asbestverdachte onderdakplaten gebruikt. De onderdakplaten waren tijdens het plaatsbezoek niet inspecteerbaar noch visueel te onderzoeken zonder destructief onderzoek. Indien bij werken de onderdakplaten zichtbaar zouden worden dienen ze alsnog onderzocht te worden.

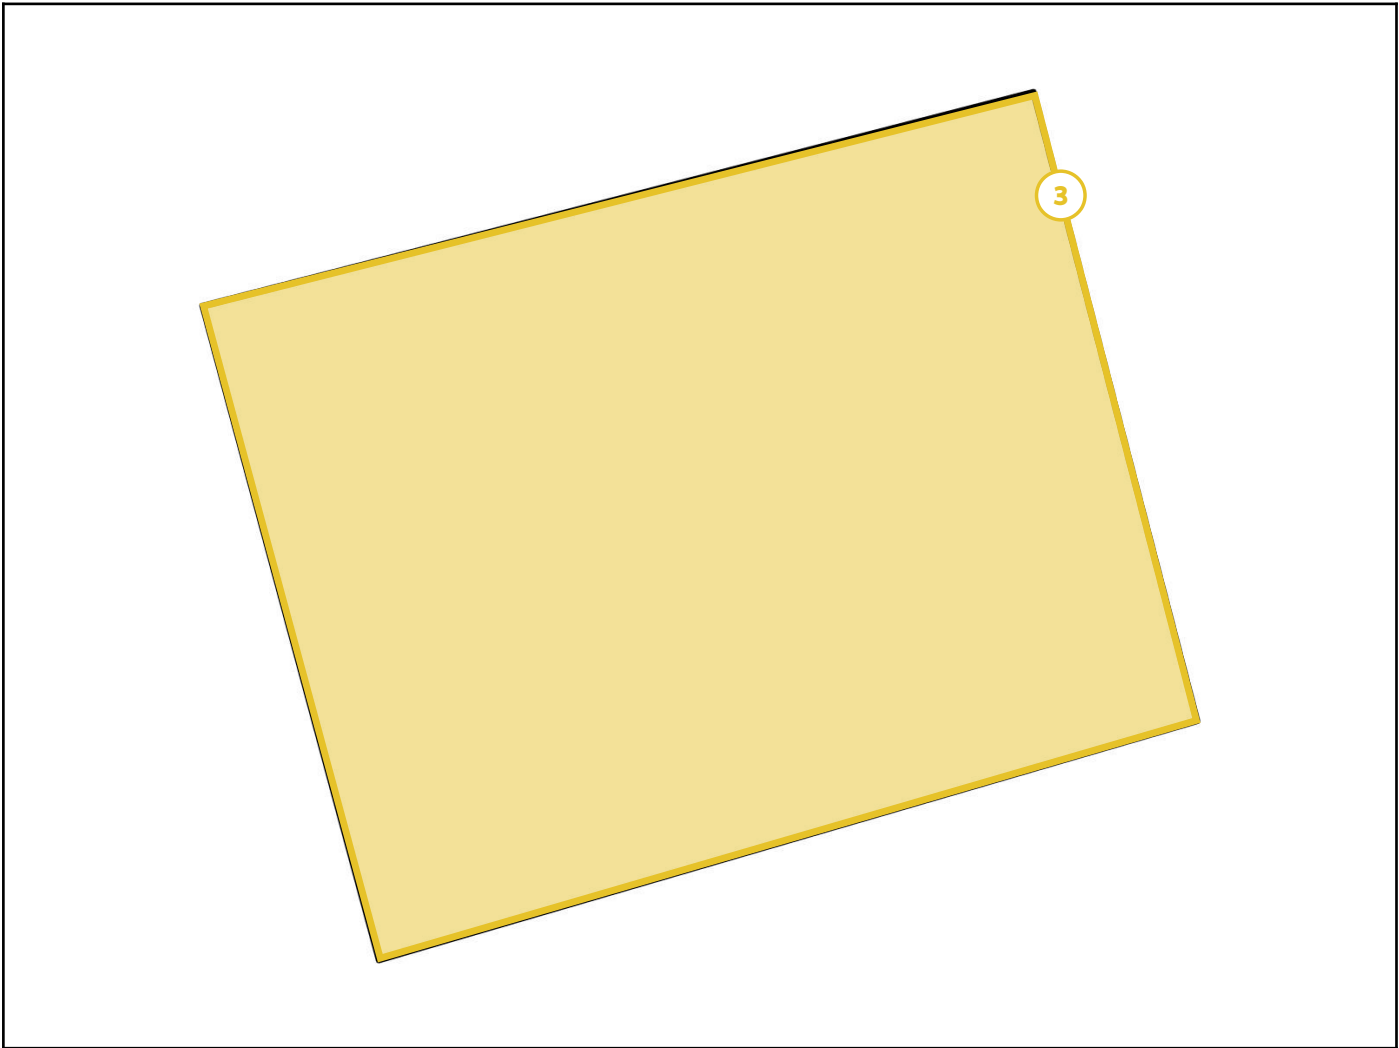
# Plan 2.1: Constructie

| Beschrijving | Type | Actie |
|---|---|---|
| 3. Overdekking - roofing | Asbestmateriaal | Zorgvuldig beheren |

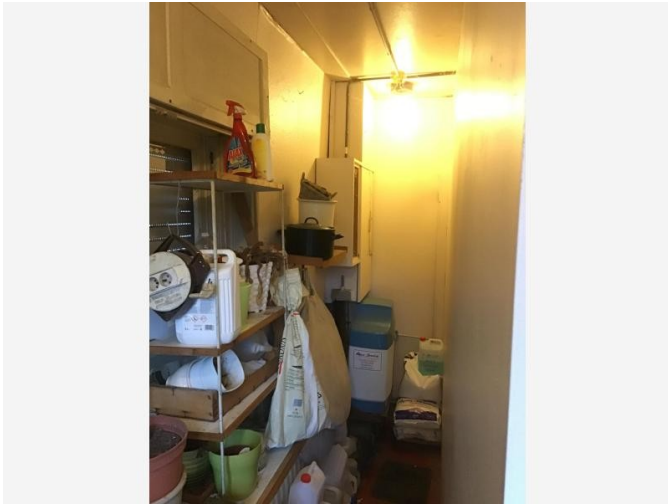
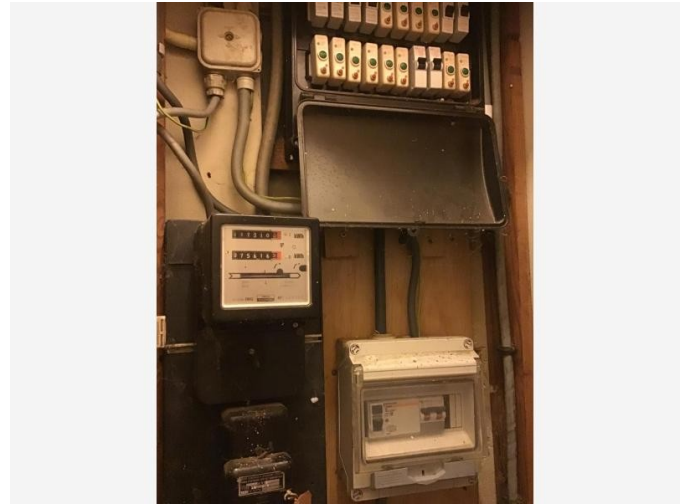
Het asbestmateriaal valt onder de mijlpaal van 2040.

Zorgvuldig beheren

| Eindbeoordeling materiaalrisico | Laag materiaalrisico en/of verlaagde kans op vezelvrijgave |

| Asbestsoort (vezeltype) | Crocidoliet aanwezig |
| Toestand van het materiaal | Onbeschadigd, niet verweerd |

| Beschrijving | Berging - bakeliet zekering/elektriciteitskast |
| Asbestmateriaal | Plaat, paneel, tablet - Type Bakeliet |

- Zorg voor een veilig beheer. Vermijd het beschadigen van het asbestmateriaal. Controleer de toestand jaarlijks op wijzigingen.

- Eenvoudige handelingen: mag via doe-het-zelf of door werknemer(s) met opleidingsattest eenvoudige handelingen  
Voor bakeliet toepassingen voorziet de wet geen verplichting om deze asbestverdachte toepassing te laten verwijderen door een firma met een opleidingsattest eenvoudige handelingen. U mag indien het asbestverdachte materiaal volledig intact is en er geen vrije asbestvezels zichtbaar zijn, deze asbesttoepassing zelf verwijderen. Maatregelen nemen is hierbij verplicht om verspreiding en inademing van schadelijke asbestvezels tegen te gaan. Verplichte maatregelen bij de verwijdering:
  1. de materialen niet gooien, de materialen niet breken en de materialen in één stuk verwijderen
  2. de materialen opslaan in gesloten verpakkingen
  3. bij de werkzaamheden mogen geen minderjarigen of derden aanwezig zijn

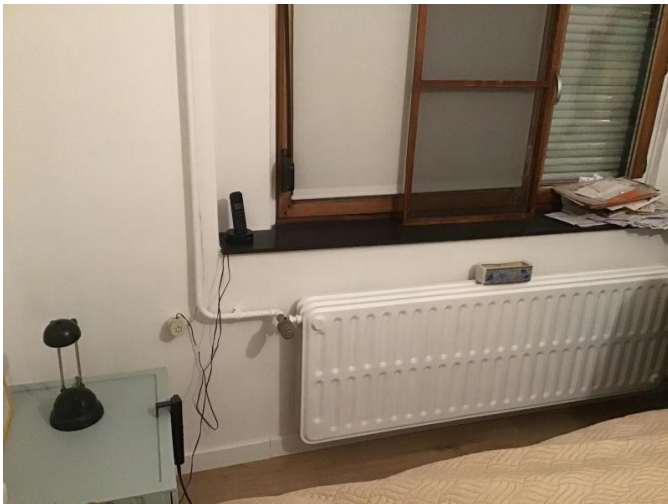
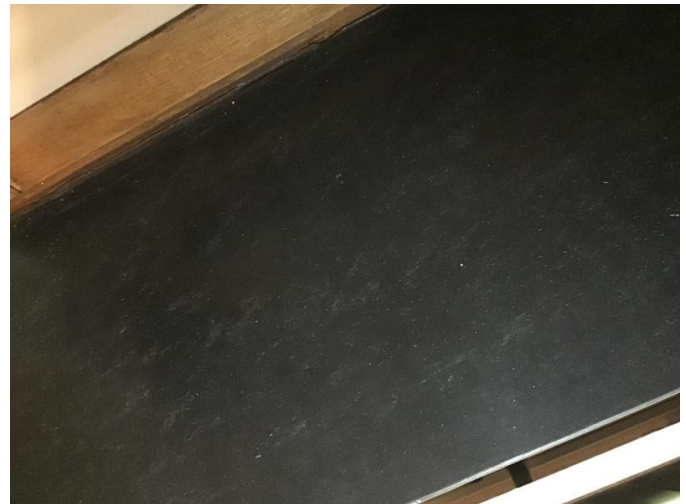
Het asbestmateriaal valt onder de mijlpaal van 2040.

Zorgvuldig beheren

| Eindbeoordeling materiaalarisico | Zeer laag materiaalarisico en/of zeer lage kans op vezelvrijgave |

| Asbestsoort (vezeltype) | Alleen chrysotiel |
| Toestand van het materiaal | Onbeschadigd, niet verweerd |

| Beschrijving | Slaapkamer - vensterbank |
| Asbestmateriaal | Plaat, paneel, tablet - Type Massal |

- Zorg voor een veilig beheer. Vermijd het beschadigen van het asbestmateriaal. Controleer de toestand jaarlijks op wijzigingen.

- Eenvoudige handelingen: mag via doe-het-zelf of door werknemer(s) met opleidingsattest eenvoudige handelingen  
Voor massal toepassingen voorziet de wet geen verplichting om deze asbestverdachte toepassing te laten verwijderen door een firma met een opleidingsattest eenvoudige handelingen. U mag, in principe, ongeacht beschadigingen of vrije asbestvezels, deze asbesttoepassing zelf verwijderen met inachtneming van de nodige veiligheidsmaatregelen om uzelf en uw omgeving te beschermen. Een beschadigde asbesttoepassing in slechte staat kan makkelijk verder breken of vergruizen. Er komen dan schadelijke asbestvezels vrij die ingeademd kunnen worden.

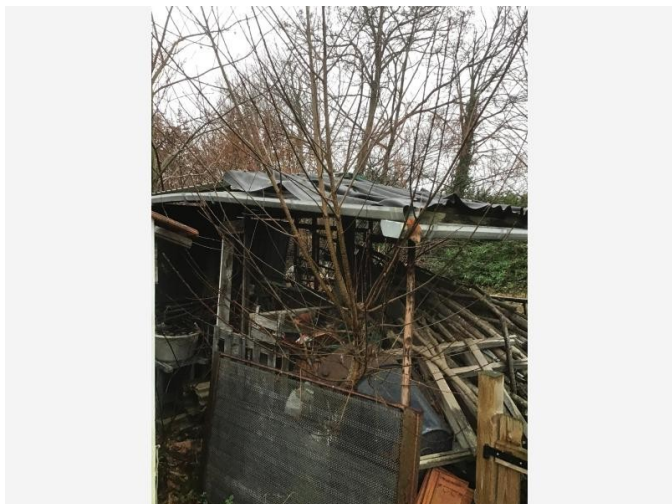
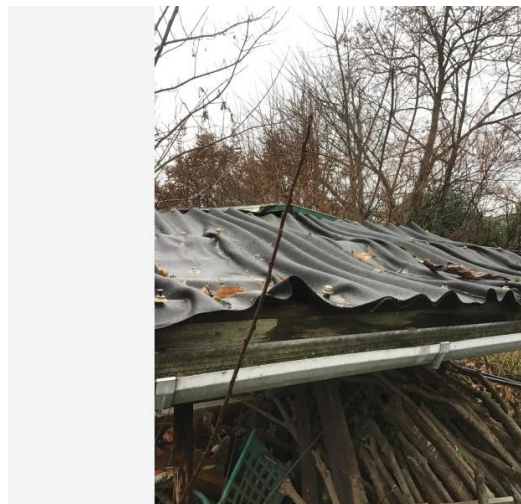
Het asbestmateriaal valt onder de mijlpaal van 2040.

Zorgvuldig beheren

| Eindbeoordeling materiaalrisico | Laag materiaalrisico en/of verlaagde kans op vezelvrijgave |

| Asbestsoort (vezeltype) | Crocidoliet aanwezig |
| Toestand van het materiaal | Licht beschadigd, licht verweerd. Intact materiaal type Pical – asbestboard of categorie III 'gebondenheid' |

| Beschrijving | Overdekking - roofing |
| Asbestmateriaal | Dak- en gevelbekleding - Roofing |

- Zorg voor een veilig beheer. Vermijd het beschadigen van het asbestmateriaal. Controleer de toestand jaarlijks op wijzigingen.

- Eenvoudige handelingen: mag via doe-het-zelf of door werknemer(s) met opleidingsattest eenvoudige handelingen  
Voor roofing voorziet de wet geen verplichting om deze asbestverdachte toepassing te laten verwijderen door een firma met een opleidingsattest eenvoudige handelingen. U mag, in principe, ongeacht beschadigingen of vrije asbestvezels, deze asbesttoepassing zelf verwijderen met inachtneming van de nodige veiligheidsmaatregelen om uzelf en uw omgeving te beschermen. Een beschadigde asbesttoepassing in slechte staat kan makkelijk verder breken of vergruizen. Er komen dan schadelijke asbestvezels vrij die ingeademd kunnen worden.

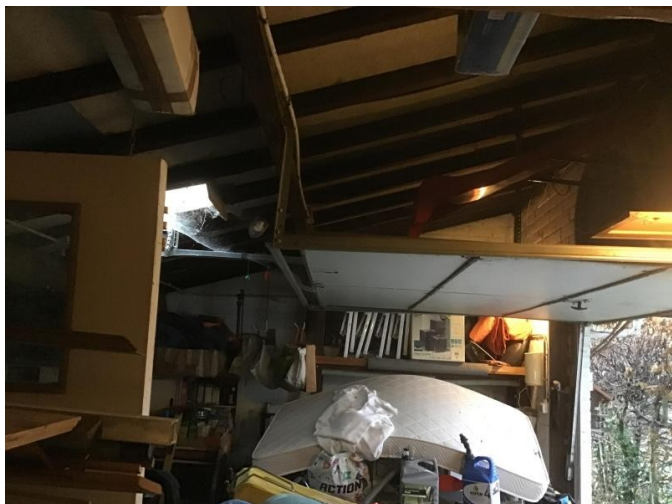
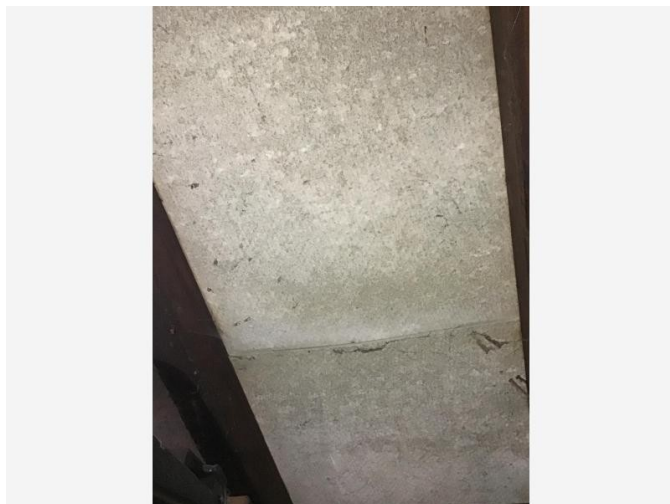
Het asbestmateriaal valt onder de mijlpaal van 2040.

Zorgvuldig beheren

| Eindbeoordeling materiaalisico | Laag materiaalisico en/of verlaagde kans op vezelvrijgave |

| Asbestsoort (vezeltype) | Crocidoliet aanwezig |
| Toestand van het materiaal | Onbeschadigd, niet verweerd |

| Beschrijving | Garage - onderdakplaten |
| Asbestmateriaal | Dak- en gevelbekleding - Plaat |

- Zorg voor een veilig beheer. Vermijd het beschadigen van het asbestmateriaal. Controleer de toestand jaarlijks op wijzigingen.

- Eenvoudige handelingen: mag via doe-het-zelf of door werknemer(s) met opleidingsattest eenvoudige handelingen  
Indien het asbestverdachte materiaal volledig intact is en er geen vrije asbestvezels zichtbaar zijn, voorziet de wet geen verplichting om deze asbestverdachte toepassing te laten verwijderen door een firma met een opleidingsattest eenvoudige handelingen. U mag, in principe, deze asbesttoepassing zelf verwijderen met in achtneming van de nodige veiligheidsmaatregelen om uzelf en uw omgeving te beschermen. Tijdens het verwijderen van de asbesttoepassing moet het materiaal intact blijven. De verwijdering van het materiaal moet met de nodige zorg en veiligheidsvoorzieningen gebeuren.

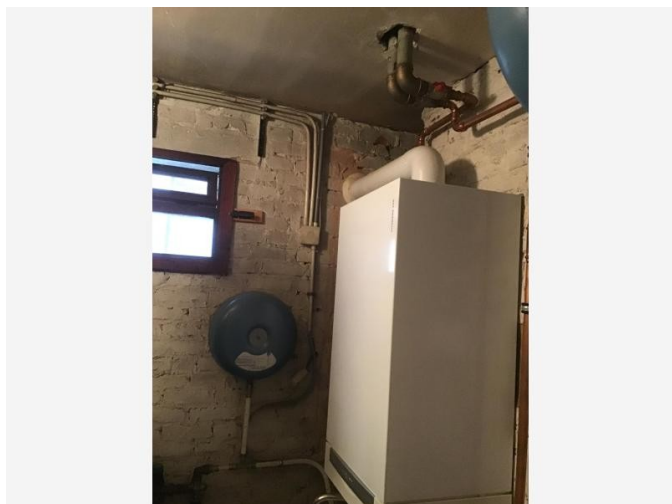
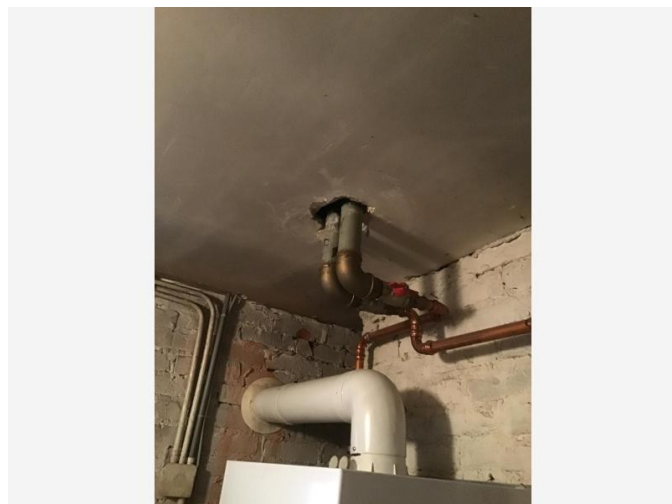
## Fiche 6: Pleister plafond

Geen asbest

| # | Type | Referentie | Resultaat |
|---|---|---|---|
| 6.1 | Mengmonster | MM02 | Geen asbest |

| Beschrijving | Pleister plafond |

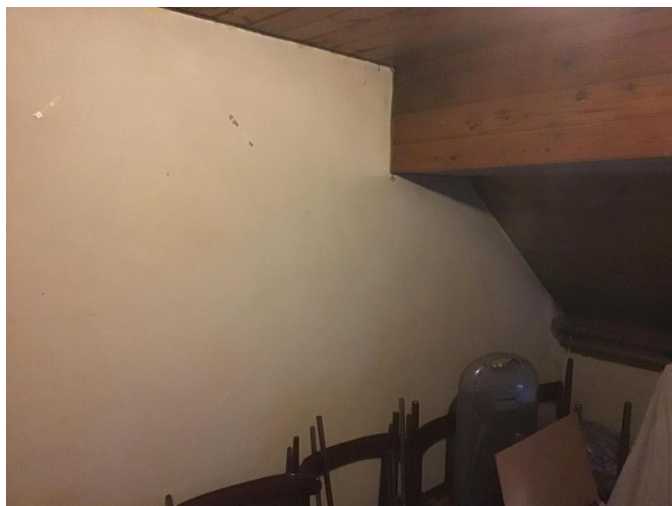
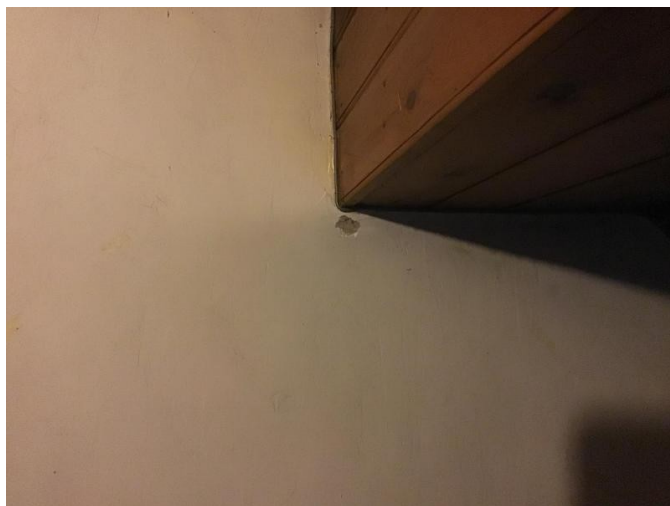
Geen asbest

| # | Type | Referentie | Resultaat |
|---|---|---|---|
| 7.1 | Mengmonster | MM01 | Geen asbest |

| Beschrijving | Pleister muur |

| Opmerking | Geen pleisterwerk in muren stooklokaal. |
