# Asbestinventarisatetest

Kapelsesteenweg 362, 2930 Brasschaat

Attestnummer : 20240601-000141.000

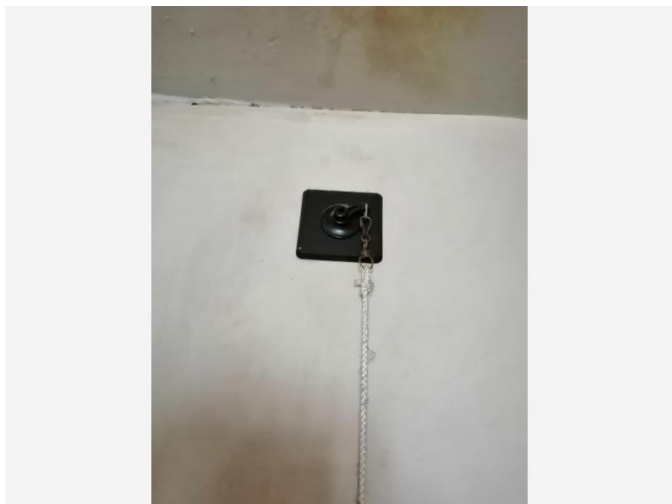
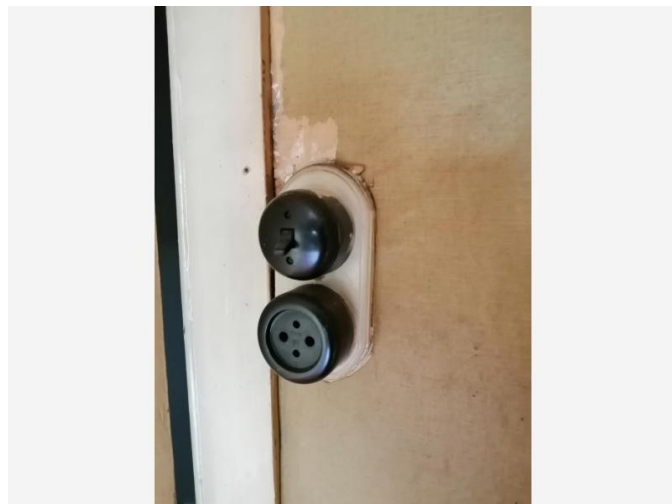
| Fiche 1: bakeliet electrisch installatiemateriaal..... | 14 |

Het asbestmateriaal valt onder de mijlpaal van 2040.

Zorgvuldig beheren

| Eindbeoordeling materiaalarisico | Laag materiaalarisico en/of verlaagde kans op vezelvrijgave |

| Asbestsoort (vezeltype) | Crocidoliet aanwezig |
| Toestand van het materiaal | Onbeschadigd, niet verweerd |

| Beschrijving | bakeliet electrisch installatiemateriaal |

- Zorg voor een veilig beheer. Vermijd het beschadigen van het asbestmateriaal. Controleer de toestand jaarlijks op wijzigingen.

- Eenvoudige handelingen: mag via doe-het-zelf of door werknemer(s) met opleidingsattest eenvoudige handelingen installatiedelen in geheel verwijderen en vervangen door nieuwere types. Afvoeren als asbestmateriaal. Werk spanningsloos!

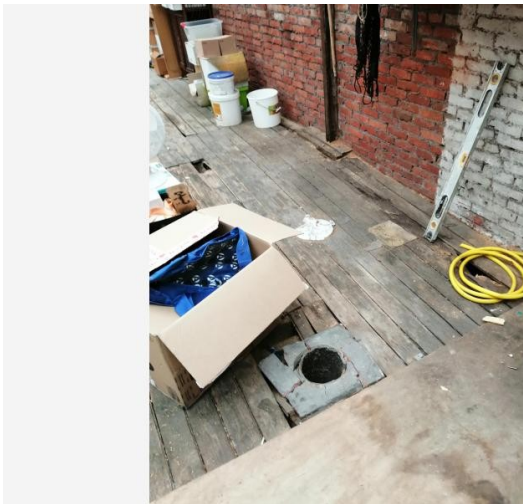
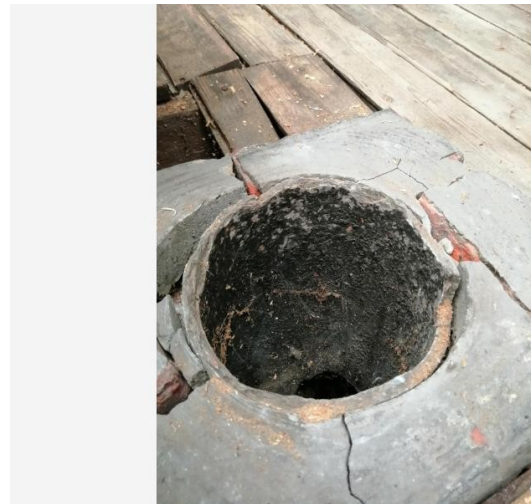
| Fiche 2: buisdeel zolder..... | 17 |

Het asbestmateriaal valt onder de mijlpaal van 2040.

Zorgvuldig beheren

| Eindbeoordeling materiaalisico | Laag materiaalisico en/of verlaagde kans op vezelvrijgave |

| Asbestsoort (vezeltype) | Alleen chrysotiel |
| Toestand van het materiaal | Matig beschadigd, matig verweerd |

| # | Type | Referentie | Resultaat |
|---|---|---|---|
| 2.1 | Puntmonster | KSTWG362B-buisdeel zolder | Chrysotiel |

| Asbestmateriaal | Rookgaskanaal |

| Opmerking | buiten dienst |

- Zorg voor een veilig beheer. Vermijd het beschadigen van het asbestmateriaal. Controleer de toestand jaarlijks op wijzigingen.

- Eenvoudige handelingen: mag via doe-het-zelf of door werknemer(s) met opleidingsattest eenvoudige handelingen  
buisdeel in geheel vrijmaken en afvoeren als asbestafval

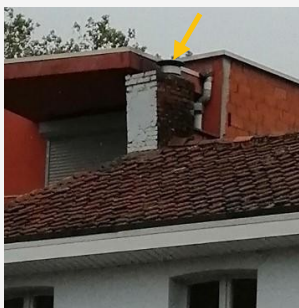
| Fiche 3: schouwhoed..... | 21 |

trekregelaar in metaal

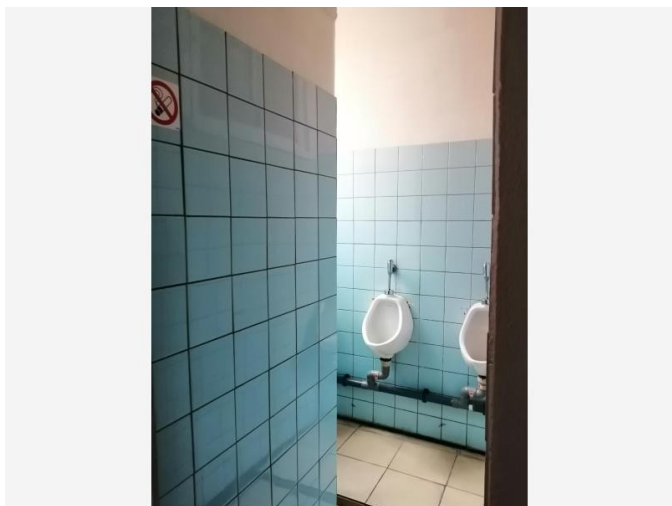
| Fiche 4: tegellijm..... | 22 |

tegellijm niet waarneembaar, staalname enkel mogelijk mits destructief onderzoek

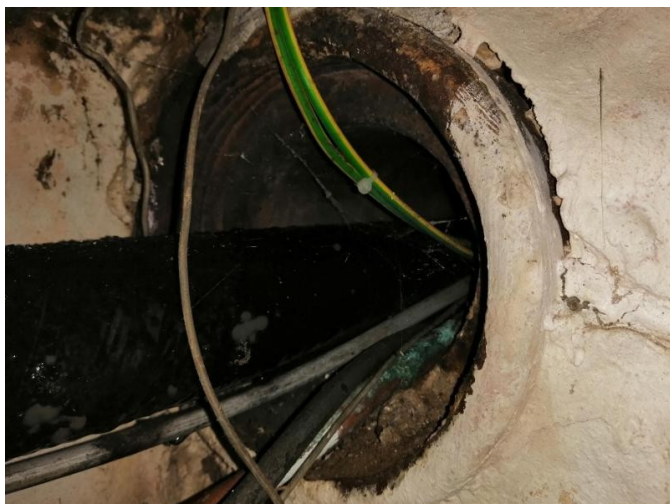
| Fiche 5: buis nutsleidingen..... | 23 |

buis voor nutsleidingen in terra cotta

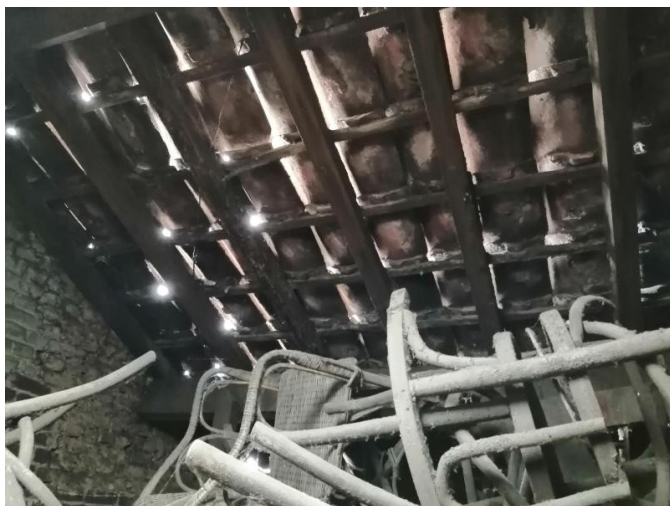
| Fiche 6: onderdak..... | 24 |

onderdak ontbreekt

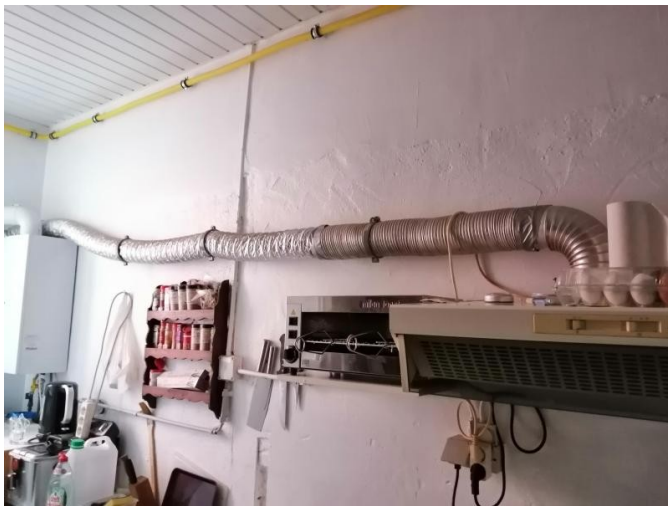
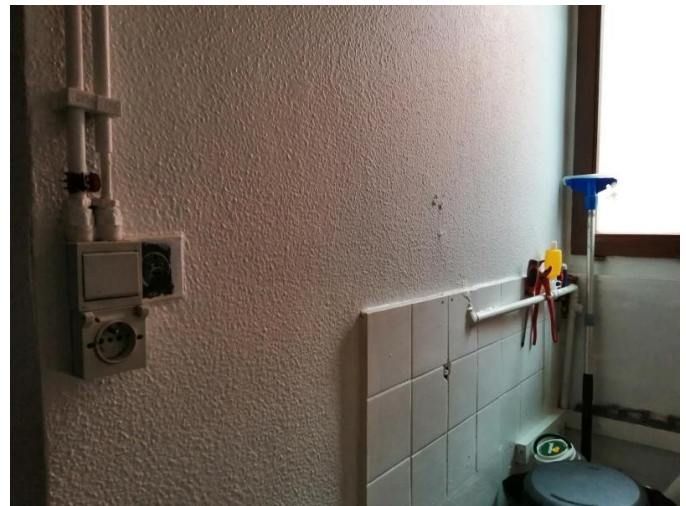
## Fiche 7: gips wanden

Geen asbest

| # | Type | Referentie | Resultaat |
|---|---|---|---|
| 7.1 | Mengmonster | KSTWG362B-gips wand | Geen asbest |

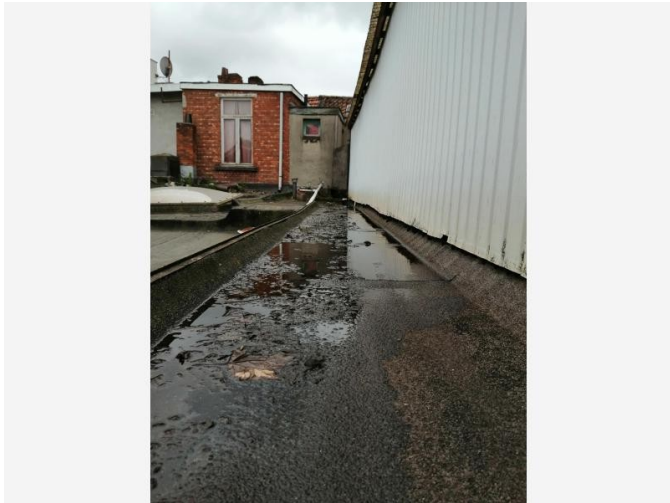
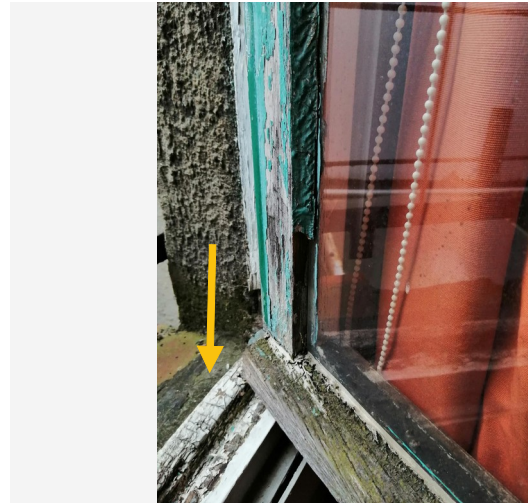
## Fiche 8: roofing

Geen asbest

| # | Type | Referentie | Resultaat |
|---|---|---|---|
| 8.1 | Puntmonster | KSTWG362B-roofing | Geen asbest |

| <b>Opmerking</b> | de oudste (en asbestverdachte) roofing werd bemonsterd. Staalname in raamkozijn 1ste verd. |

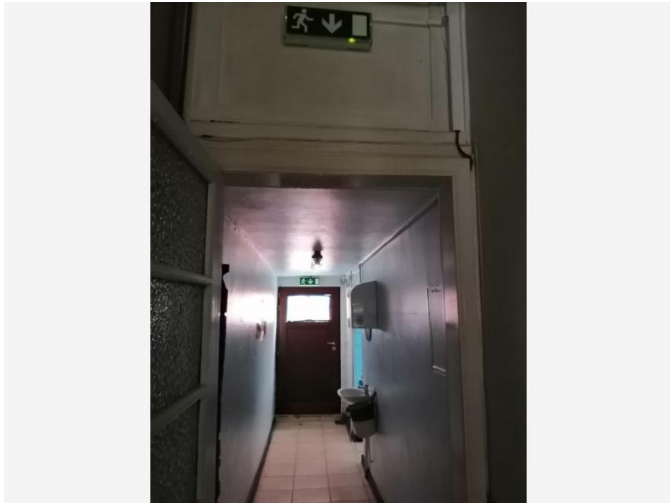
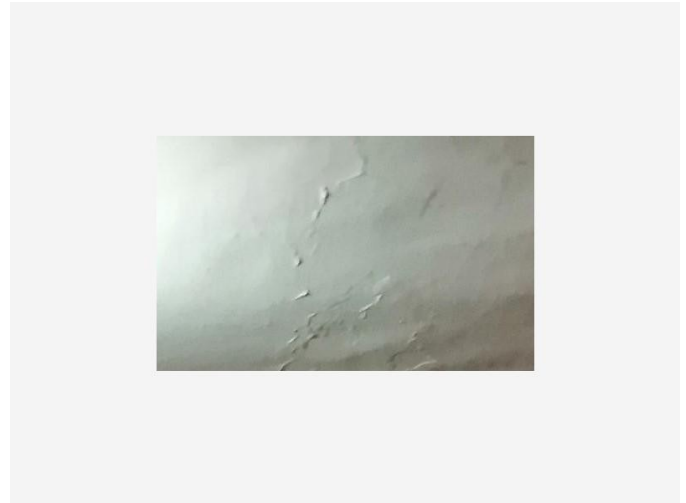
| Fiche 9: gips plafonds..... | 30 |

Geen asbest

| # | Type | Referentie | Resultaat |
|---|---|---|---|
| 9.1 | Mengmonster | KSTWVG362B-gips plafond | Geen asbest |

| Opmerking | overige plafonds plaatmateriaal of niet waarneembaar |

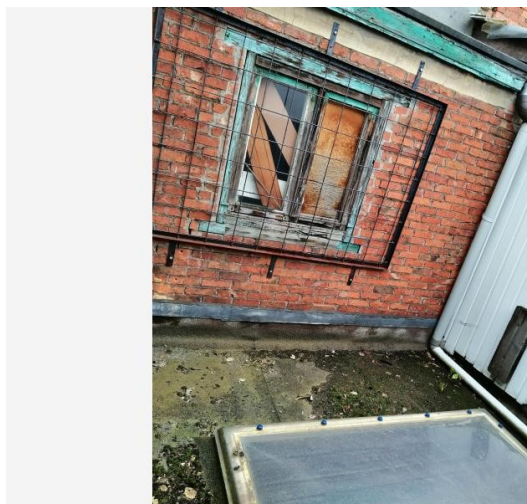
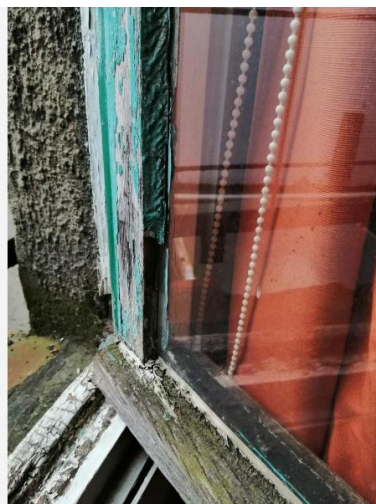
| Fiche 10: mastiek buitenschrijnwerk..... | 32 |

Geen asbest

| # | Type | Referentie | Resultaat |
|---|---|---|---|
| 10.1 | Puntmonster | KSTWG362B-mastiek | Geen asbest |

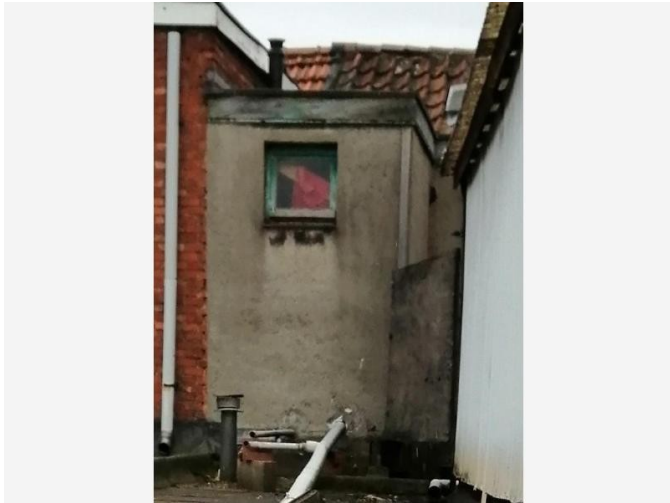
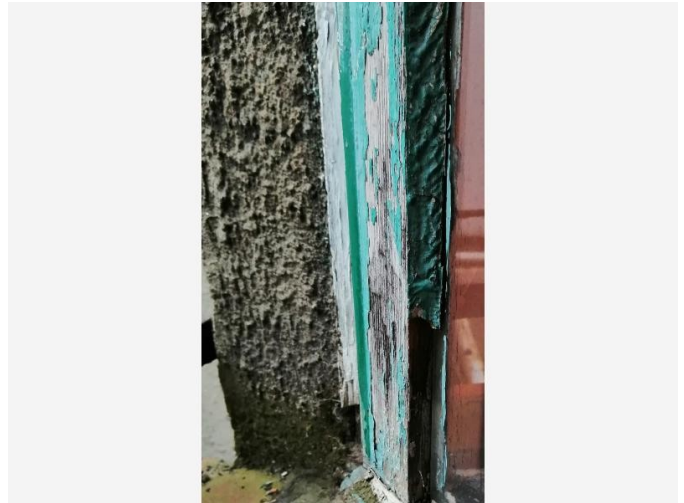
| Fiche 11: crepi..... | 34 |

Geen asbest

| # | Type | Referentie | Resultaat |
|---|---|---|---|
| 11.1 | Puntmonster | KSTWG362B-crepi | Geen asbest |

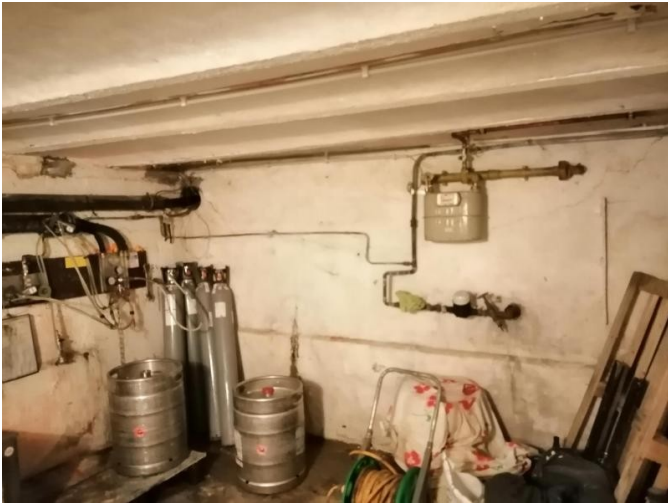
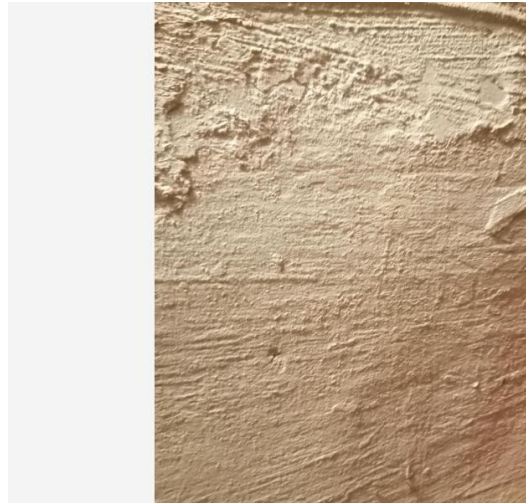
## Fiche 12: kelderbezetting

Geen asbest

| # | Type | Referentie | Resultaat |
|---|---|---|---|
| 12.1 | Puntmonster | KSTWG362B-kelder | Geen asbest |
