# Asbestinventarisatetest

Rollierstraat 6, 2627 Schelle

Attestnummer : 20240611-000070.000

Uitgegeven op : 11.06.2024

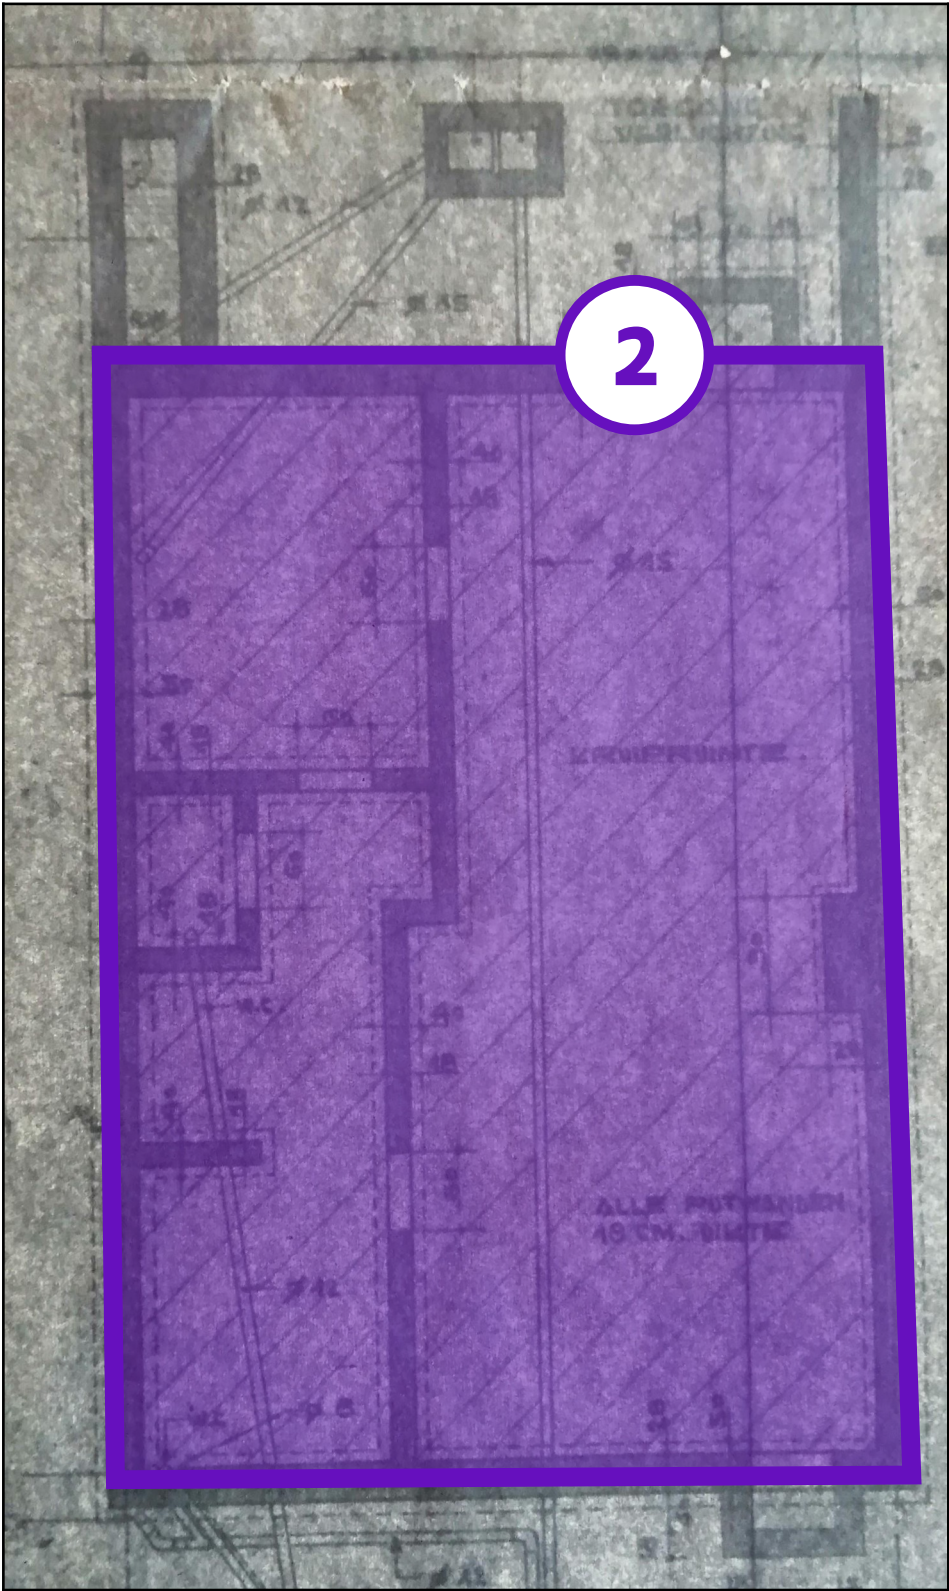
Plan 1.1: grondplan fundering

| 2. verluchting | Beperking | - |

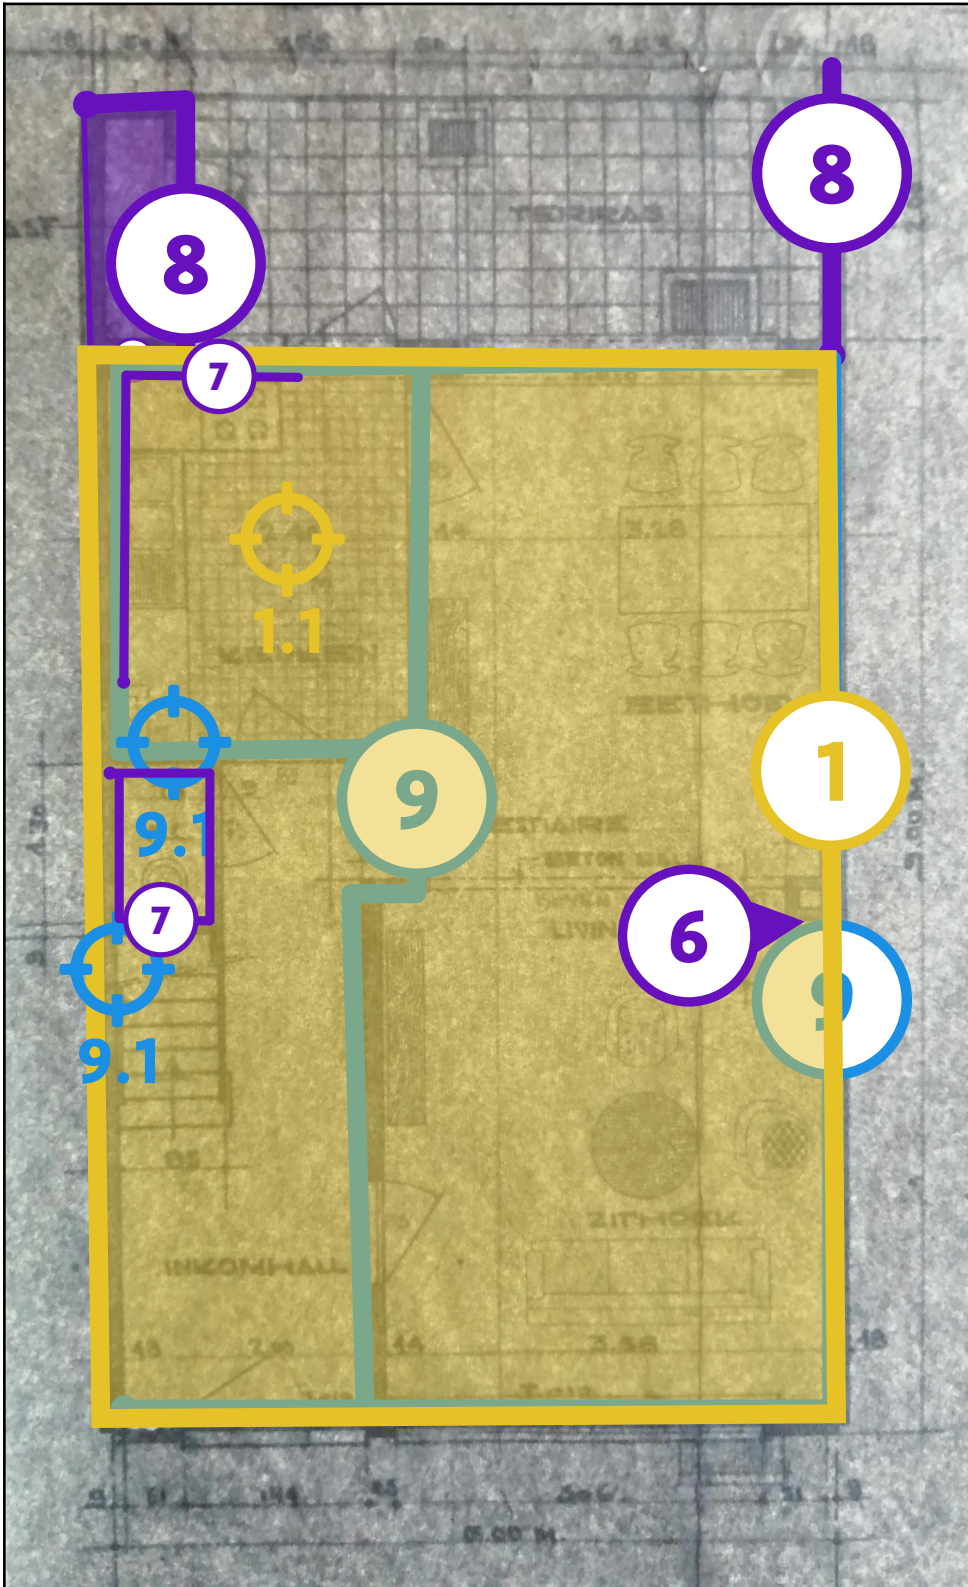
## Plan 1.2: grondplan gelijkvloers

| 1. gips plafonds | Asbestmateriaal | Zorgvuldig beheren |

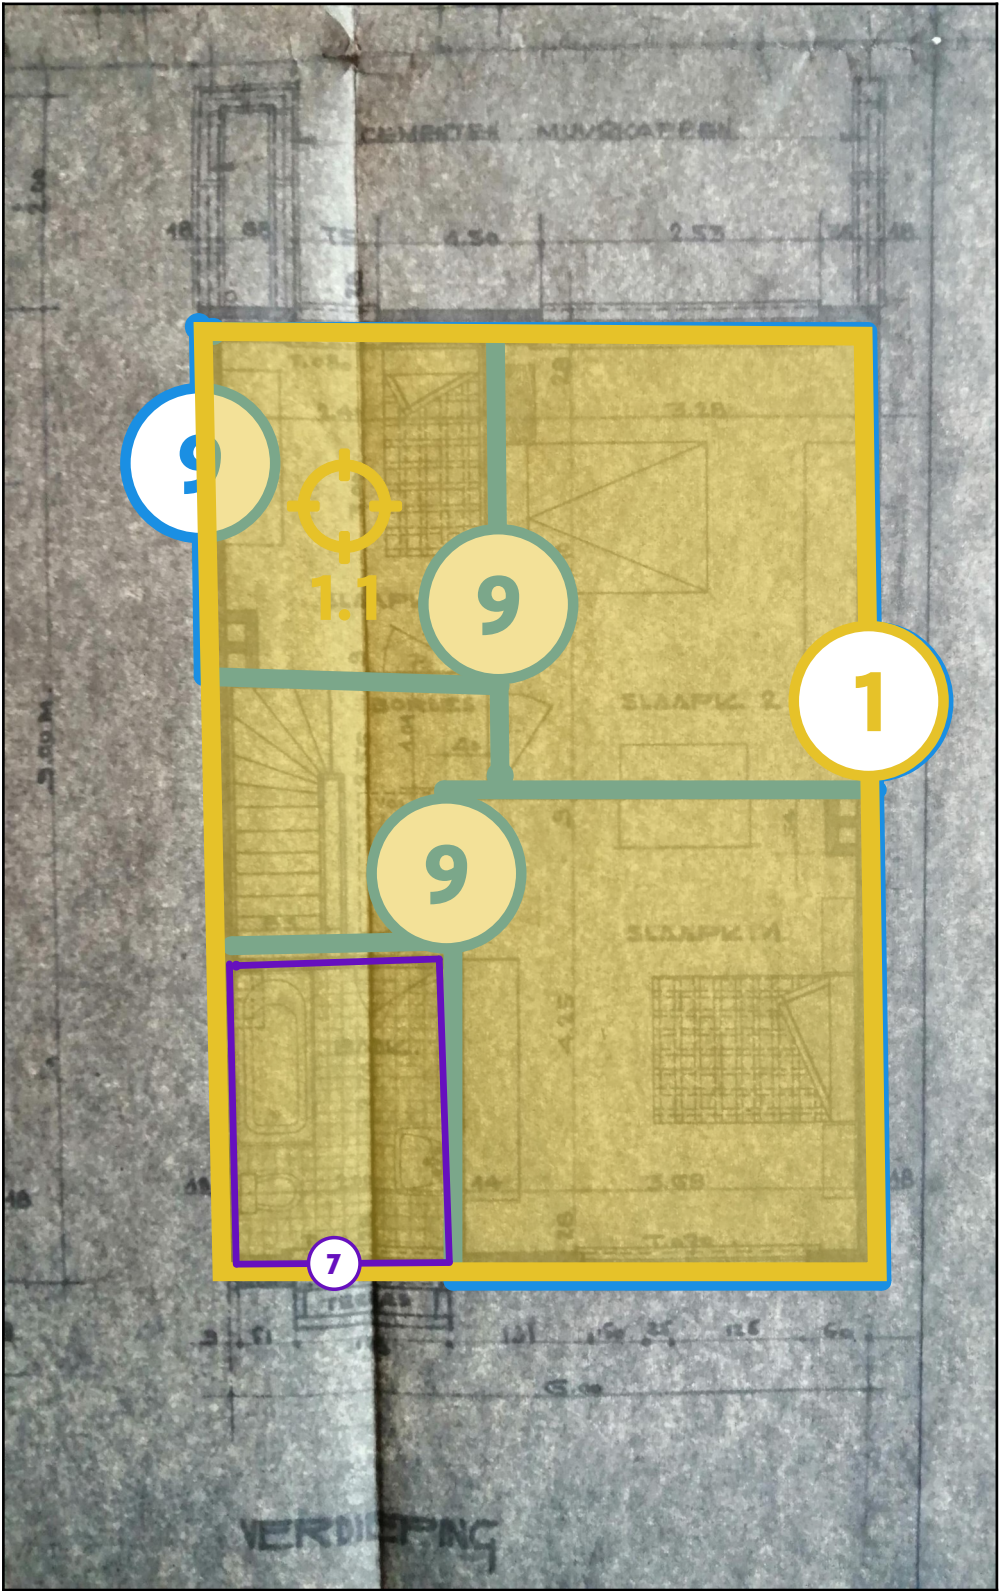
# Plan 1.3: grondplan verdieping

| 1. gips plafonds | Asbestmateriaal | Zorgvuldig beheren |

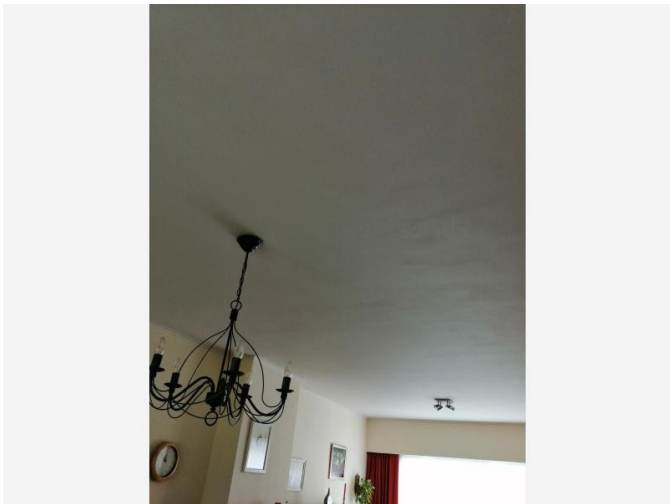
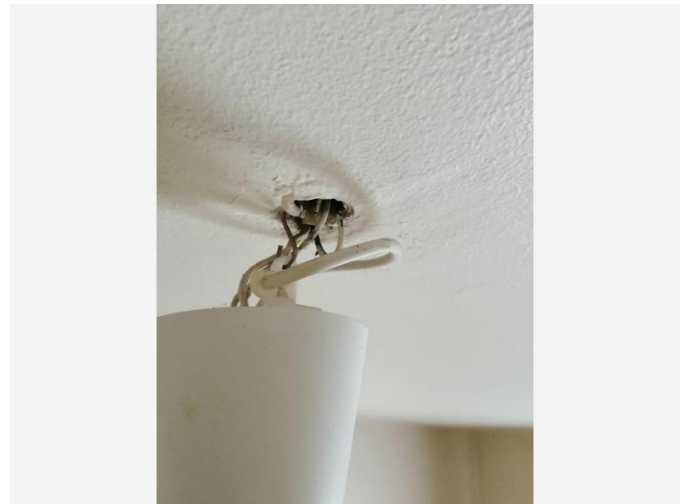
Het asbestmateriaal valt onder de mijlpaal van 2040.

| Eindbeoordeling materiaalrisico | Zeer laag materiaalrisico en/of zeer lage kans op vezelvrijgave |

| Gebondenheid | Categorie 2: niet-hechtgebonden met matrix |
| Asbestsoort (vezeltype) | Alleen chrysotiel |
| Asbestconcentratie | Laag (< 50%) |
| Toestand van het materiaal | Onbeschadigd, niet verweerd |

| # | Type | Referentie | Resultaat |
|---|---|---|---|
| 1.1 | Mengmonster | ROLLSTR6S-gips plafond | Chrysotiel |

| Opmerking | <p>Het is best ongebruikelijk dat stalen van plafonds afwijken van muurstalen. Daarom werd een heranalyse aangevraagd bij het labo.</p> <p>Deze bevestigde echter de eerste resultaten.</p> |

- Zorg voor een veilig beheer. Vermijd het beschadigen van het asbestmateriaal. Controleer de toestand jaarlijks op wijzigingen.

- Hermetische zone (erkend asbestverwijderaar)  
niet-hechtgebonden asbesttoepassing : vrijgave van vezels is onvermijdelijk bij verwijdering.

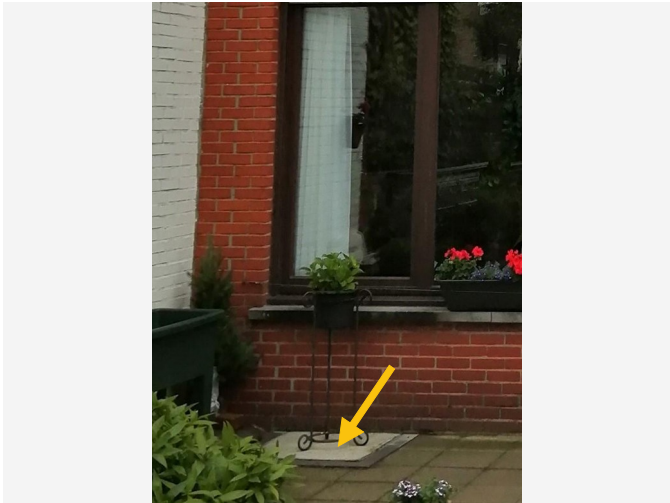
### Permanente beperking

**Reden:** Het onderzoek kan niet uitgevoerd worden binnen de bepalingen van de Welzijnswet

**Uitleg van de asbestdeskundige:** geringe hoogte

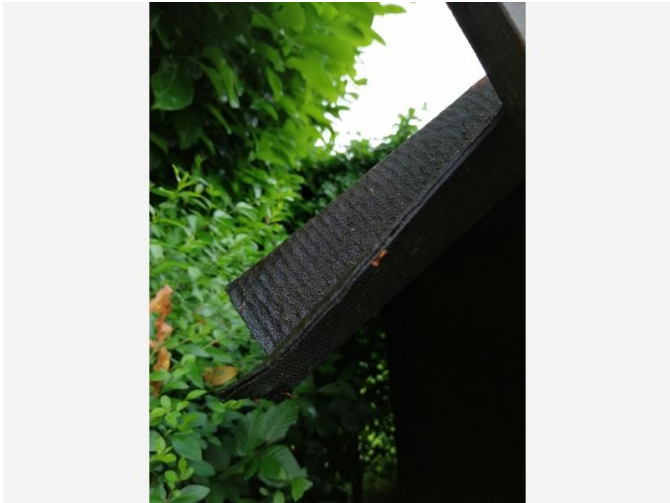
recente toepassing : bitumen geïmpregneerd karton met eindlaag

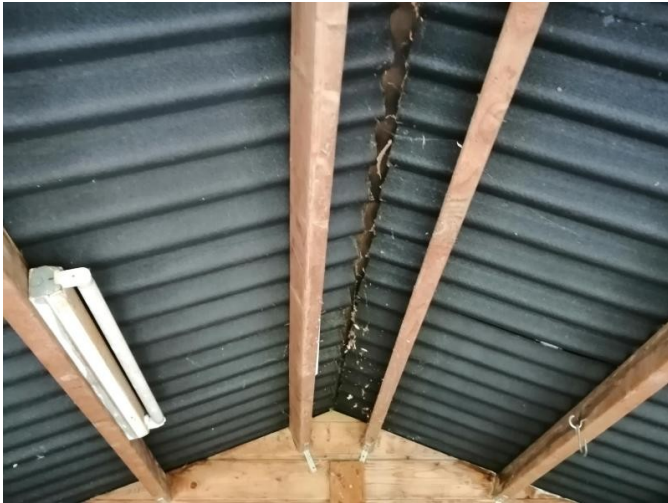
onderdak ontbreekt

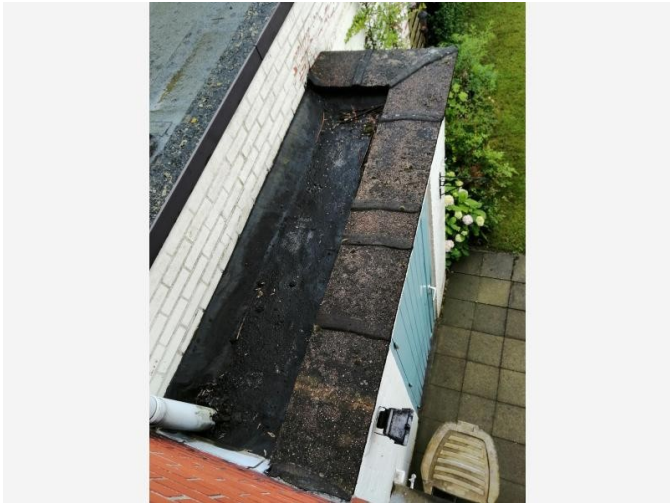
recente toepassing

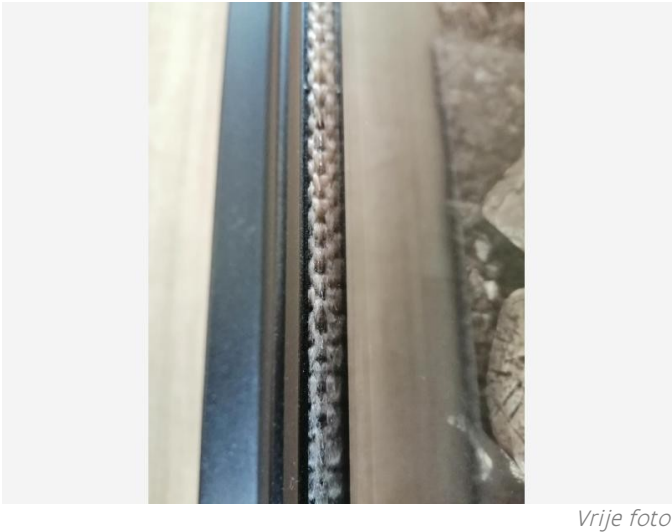
Bj Kachel 2018

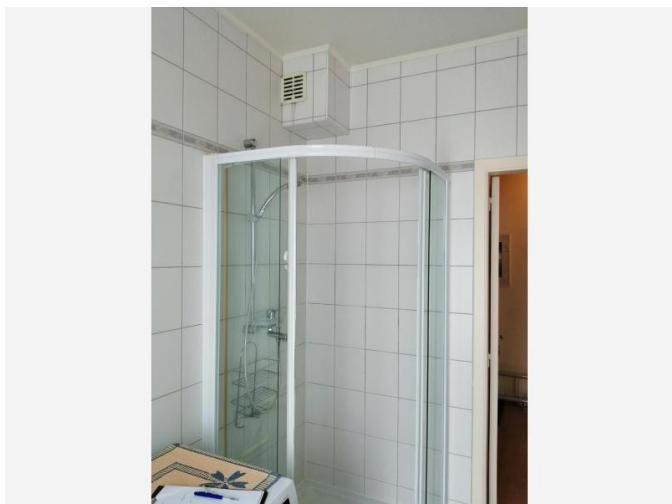
materiaal niet waarneembaar. Staalname enkel mogelijk mits destructief onderzoek.

Bovendien recente toepassingen

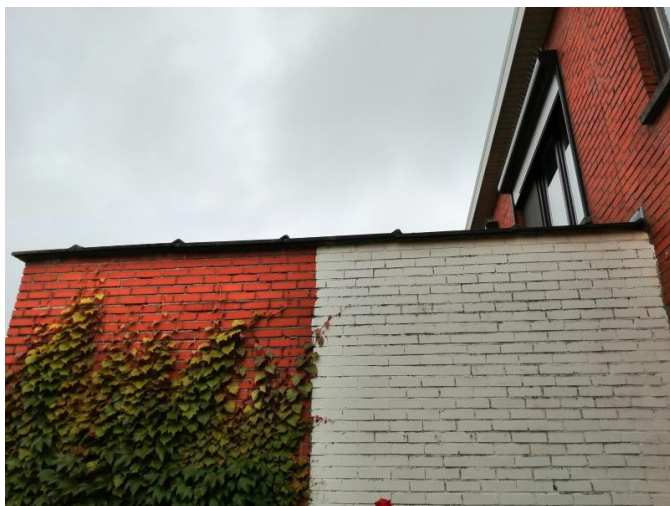
Dekstenen in beton.

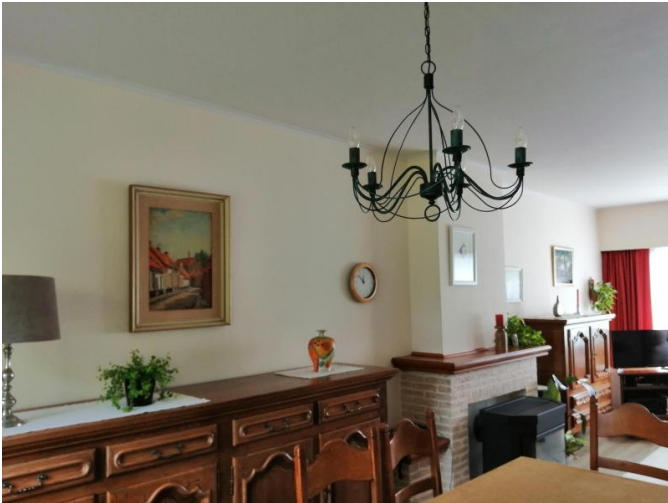
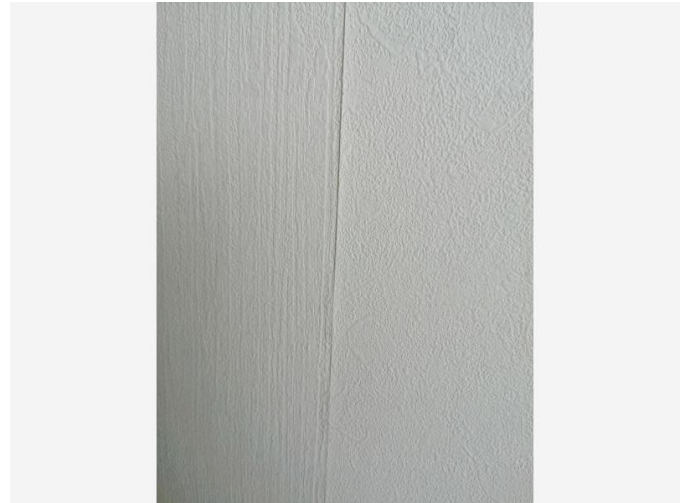
## Fiche 9: gips wanden

Geen asbest

| # | Type | Referentie | Resultaat |
|---|---|---|---|
| 9.1 | Mengmonster | ROLLSTR6S-gips wand | Geen asbest |

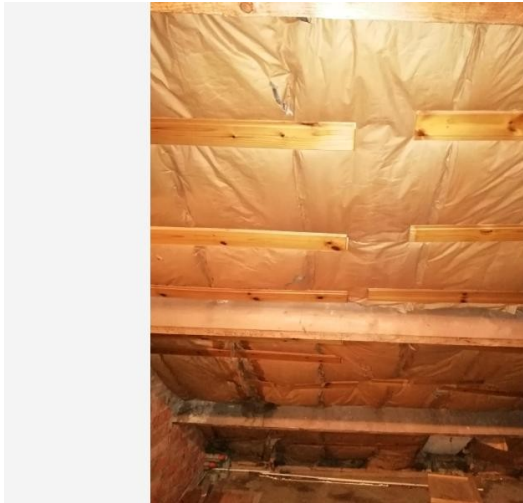
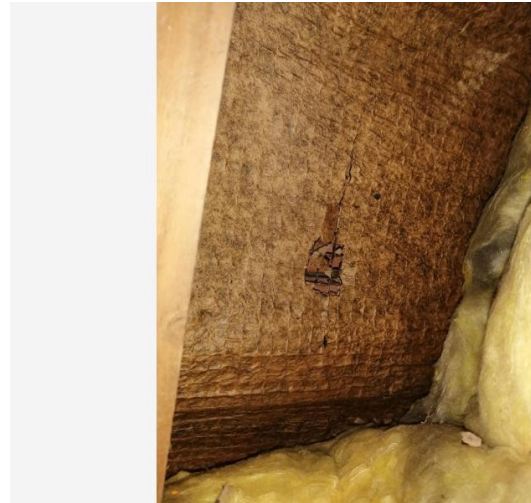
Geen asbest

| # | Type | Referentie | Resultaat |
|---|---|---|---|
| 10.1 | Puntmonster | ROLLSTR6S-onderdak | Geen asbest |
