# Asbestinventarisatetest

St.-Waldetrudisstraat 38, 2200 Herentals

Attestnummer : **20240606-000262.000**

**Asbestveilig**

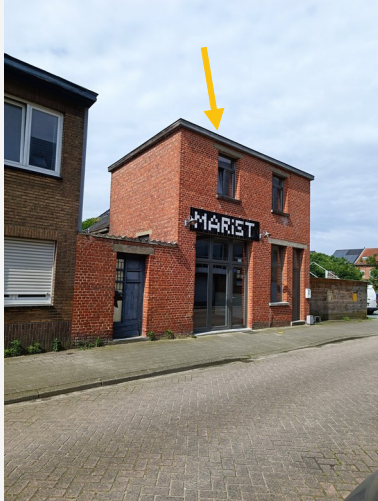
**Reden:** Het te onderzoeken materiaal situeert zich hoger dan 3,50 m te rekenen vanaf een veilige ondergrond

**Uitleg van de asbestdeskundige:** Het plat dak kon niet gecontroleerd worden (hoogte > 3,50m). Er kon niet gecontroleerd worden welk materiaal zich op het plat dak bevindt.

Bij werken kan een stelling geplaatst worden voor een veilige inspectie.

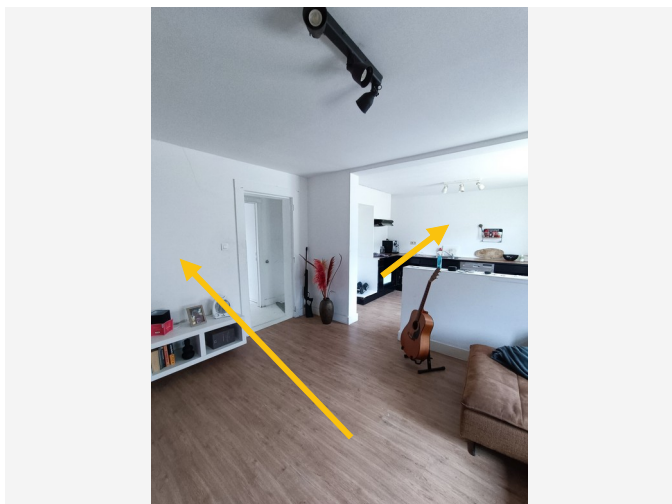
Het is niet duidelijk of er pleisterwerk aanwezig is achter de valse wanden, het is aangewezen om bijkomend onderzoek uit te voeren bij werken.

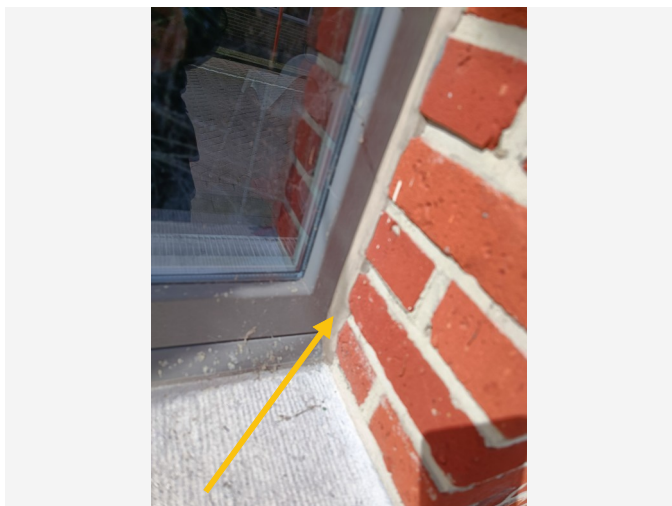
De mastiek werd gecontroleerd en als niet-asbesthoudend beschouwd. (zacht en elastisch)

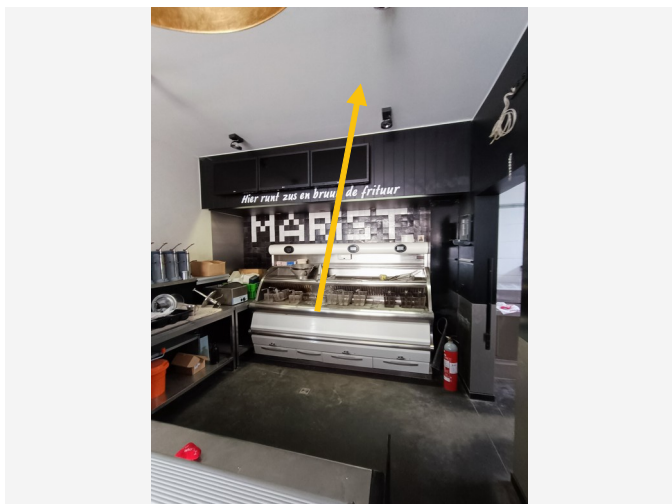
Alle plafonds zijn afgewerkt met valse plafonds in plaatmateriaal. Het is niet duidelijk of er pleisterwerk aanwezig is achter deze valse plafonds, het is aangewezen om bijkomend onderzoek uit te voeren bij werken.

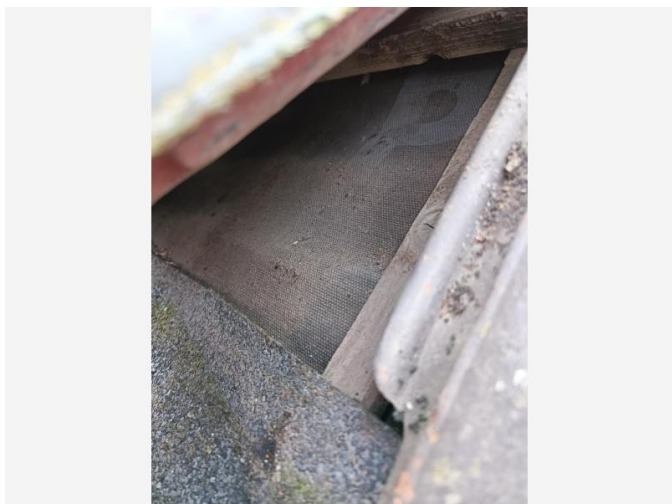
Het dak werd gecontroleerd (via optillen van een dakpan) . Er is geen verdacht onderdak vastgesteld .  
Er is een dampscherm aanwezig.

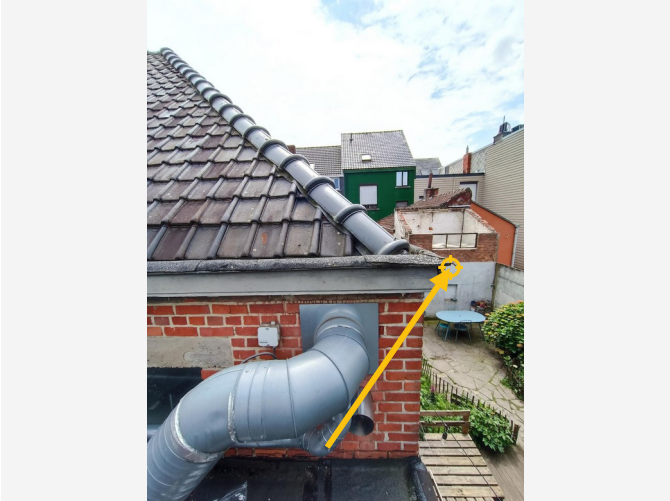
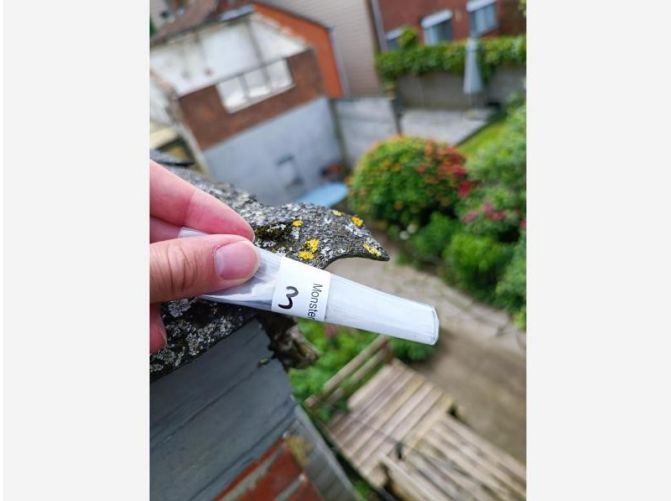
Geen asbest

| # | Type | Referentie | Resultaat |
|---|---|---|---|
| 6.1 | Puntmonster | 3 | Geen asbest |

| Opmerking | <p>Er werd een staal genomen aan een overlappend stuk roofing waardoor de waterdichtheid van de dakgoot niet in het gedrang komt. Het is niet duidelijk of er asbestverdachte onderlagen aanwezig zijn. Extra controle/staalname aangewezen bij renovatiewerken. De vermelde oppervlaktes, diktes en volumes betreffen een beredeneerde schatting. Er worden geen rechten verleend aan deze oppervlaktes/diktes/volumes.</p> |

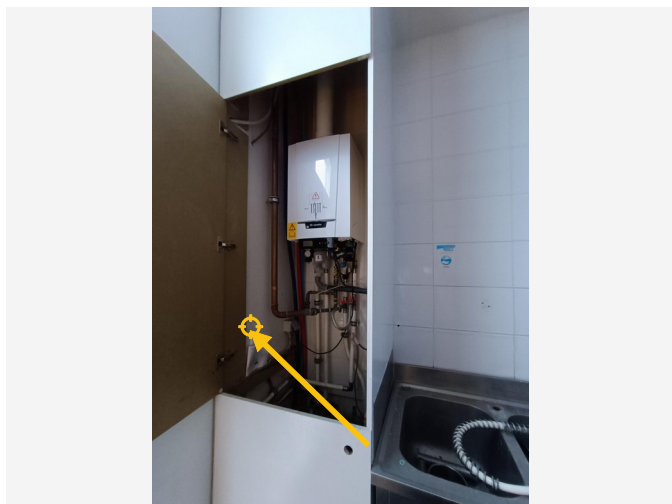
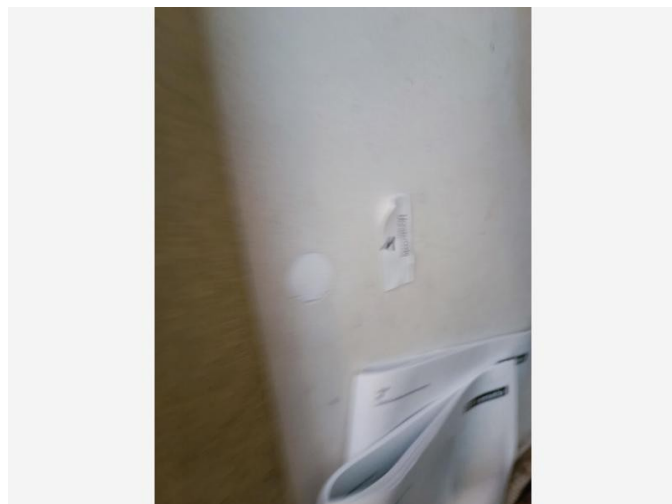
## Fiche 7: Pleisterwerk muren

Geen asbest

| # | Type | Referentie | Resultaat |
|---|---|---|---|
| 7.1 | Mengmonster | 1 | Geen asbest |

| Opmerking | <p>Volgens het inspectieprotocol is een monstername van het pleisterwerk verplicht om dit te identificeren als niet-asbesthoudend.</p> <p>Locatie staalnames: individuele ruimte: Kinderruimte / natte ruimte: Keuken / stookplaats: Keuken / traphal: Verdieping</p> <p>De vermelde oppervlaktes en volumes betreffen een beredeneerde schatting. Er worden geen rechten verleend aan deze oppervlaktes/volumes. De dikte is een schatting die voorkomt uit de monsterplaatsen en is daarom niet altijd representatief.</p> |

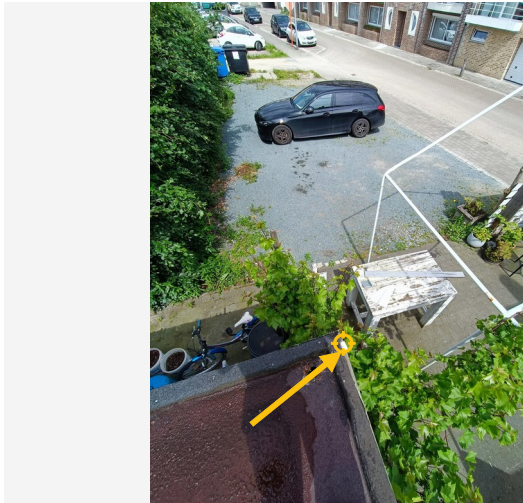
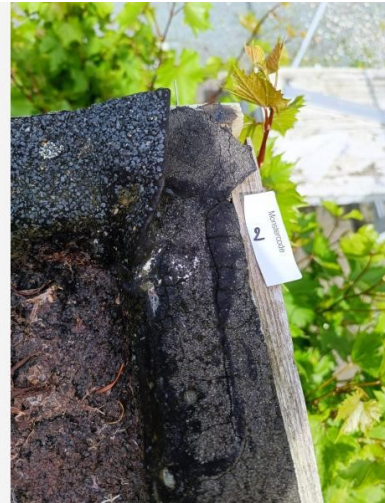
## Fiche 8: Roofing bijgebouw

Geen asbest

| # | Type | Referentie | Resultaat |
|---|---|---|---|
| 8.1 | Puntmonster | 2 | Geen asbest |

| Opmerking | <p>Er werd een staal genomen aan een overlappend stuk roofing waardoor de waterdichtheid van de dakbedekking niet in het gedrang komt. Het is niet duidelijk of er asbestverdachte onderlagen aanwezig zijn. Extra controle/staalname aangewezen bij renovatiewerken. De vermelde oppervlaktes, diktes en volumes betreffen een beredeneerde schatting. Er worden geen rechten verleend aan deze oppervlaktes/diktes/volumes.</p> |
