# Asbestinventarisatetest

Lappersbrug 32, 2600 Antwerpen

Attestnummer : 20240606-000465.001

Uitgegeven op : 06.06.2024

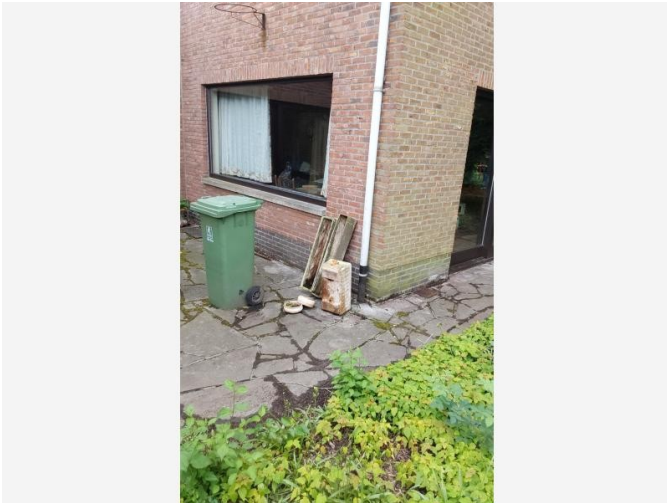
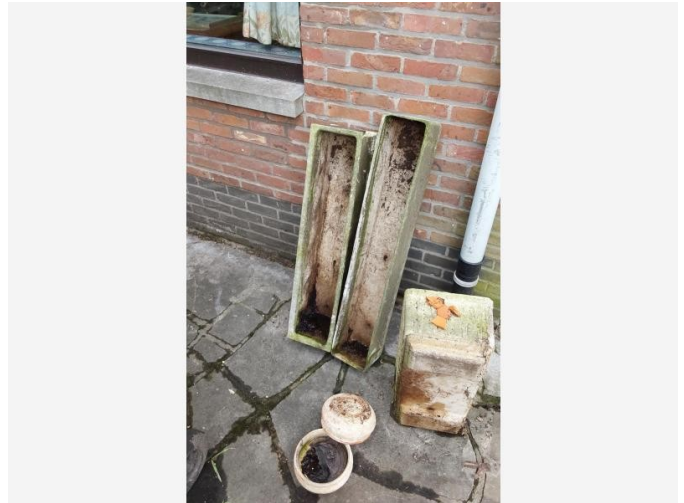
Overzichtsfoto

Detailfoto

| Beschrijving | Plantbakken in asbest |
| Aanwezige resten | Bloempotten op het terras |
| Bindmiddel van asbestmateriaal | Cement |
| Hoeveelheid (gewicht - aantal) | <ul style="list-style-type: none"><li>• 5,00 kg - 1 stuk</li></ul> |

**Dringend verwijderen**

- Verwijder het asbestafval.

- Eenvoudige handelingen: mag via doe-het-zelf of door werknemer(s) met opleidingsattest eenvoudige handelingen  
Dubbel verpakt afvoeren

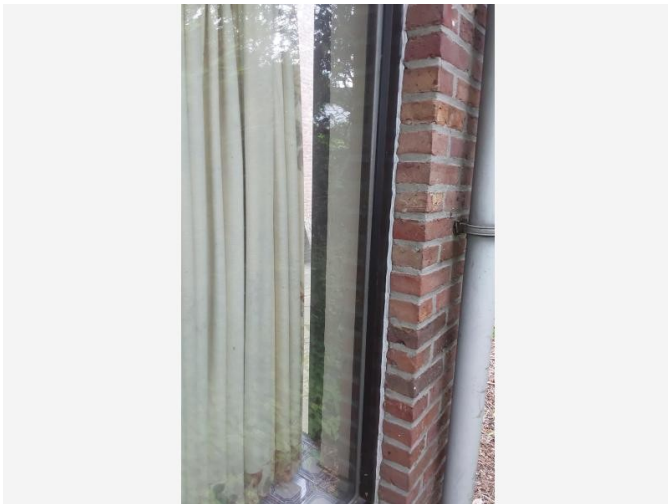
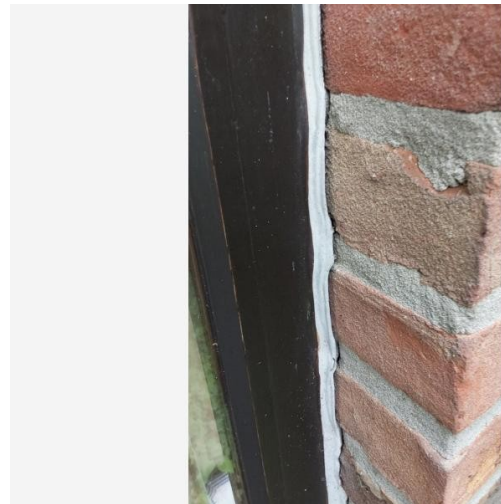
Overzichtsfoto

Detailfoto

| Eindbeoordeling materiaalrisico | Laag materiaalrisico en/of verlaagde kans op vezelvrijgave |

| Toestand van het materiaal | Licht beschadigd, licht verweerd. Intact materiaal type Pical – asbestboard of categorie III 'gebondenheid' |

| # | Type | Referentie | Resultaat |
|---|---|---|---|
| 2.1 | Puntmonster | mm03 | Chrysotiel |

| Beschrijving | Mastiek/kit ramen/deuren(staalname) |

Zorgvuldig beheren

- Zorg voor een veilig beheer. Vermijd het beschadigen van het asbestmateriaal. Controleer de toestand jaarlijks op wijzigingen.

- Eenvoudige handelingen: mag via doe-het-zelf of door werknemer(s) met opleidingsattest eenvoudige handelingen  
Laat de mastiek verwijderen door een aannemer met opleidingsattest eenvoudige handelingen.

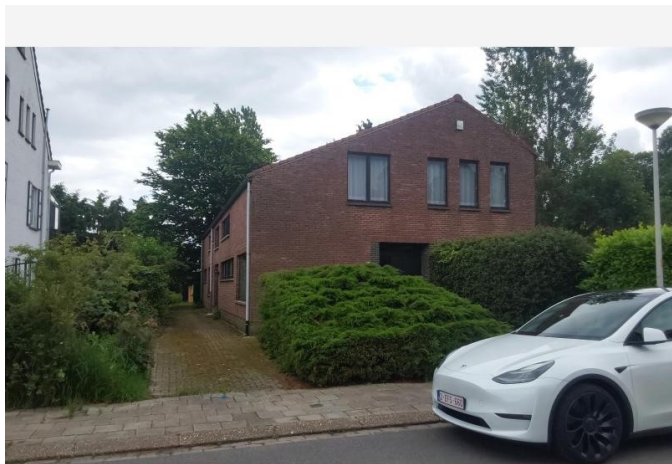
Dakpannen zijn gemaakt van gebakken klei en dus niet asbesthoudend

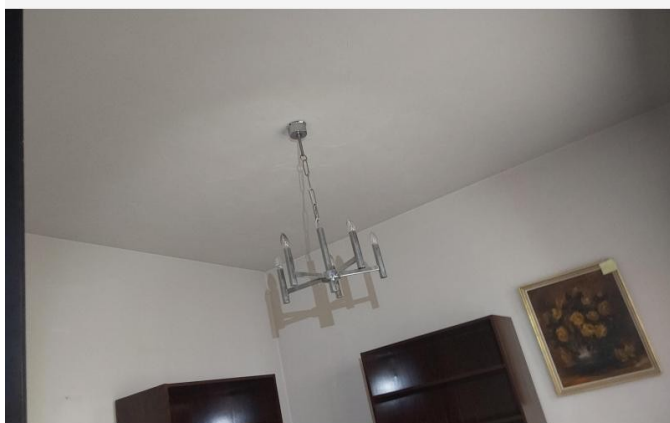
Alle pleister van de plafond is niet asbesthoudend volgens het lastenboek. Er zijn geen vernieuwingen geweest in de loop der jaren(origine bezetting)

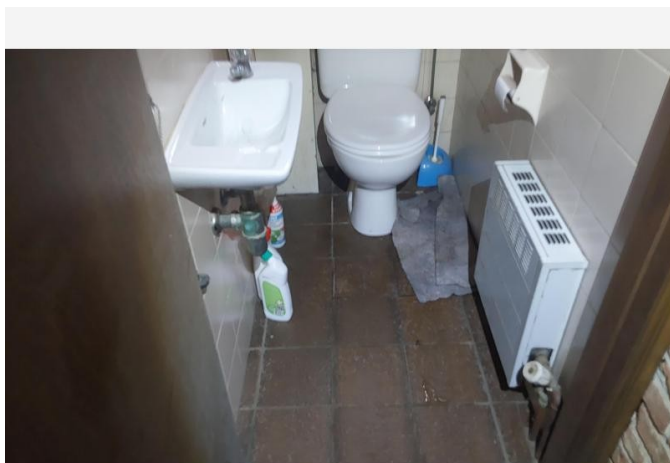
De radiatoren zijn aangesloten op de cv installatie, en afgesloten en kunnen niet onderzocht worden zonder ze te demonteren. Ze bevatten mogelijk asbesthoudende pakkingen. Deze zijn verspreid over de hele woning.

Laat de radiatoren onderzoeken bij bijvoorbeeld onderhoud of vervanging.

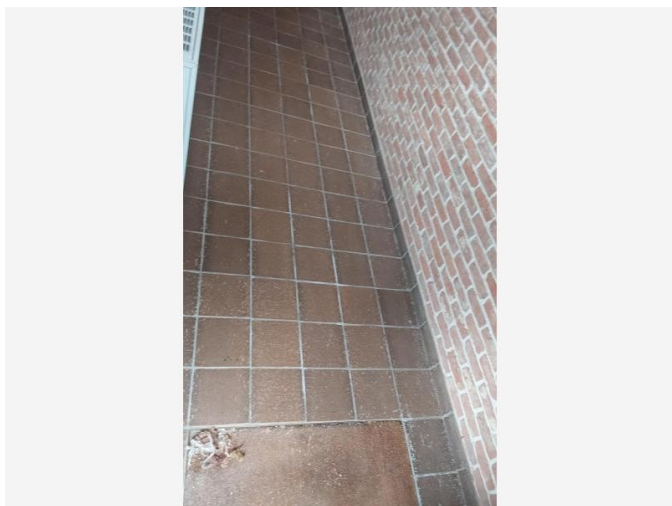
Tegels zijn intact , asbestdeskundige kan geen uitspraak doen over onderliggende lagen.

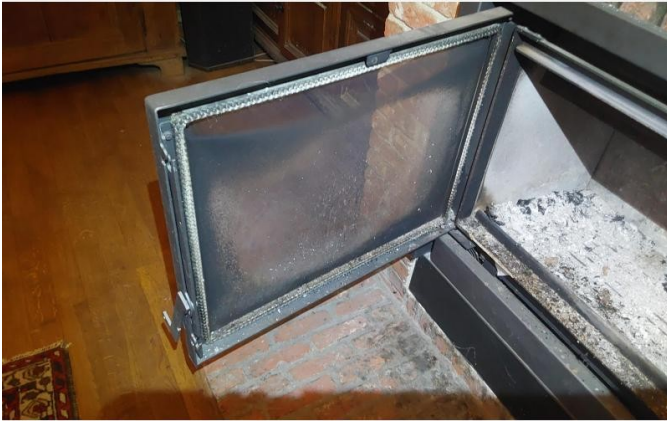
Kachel vernieuwd na 2001(zie foto met kernplaatje)

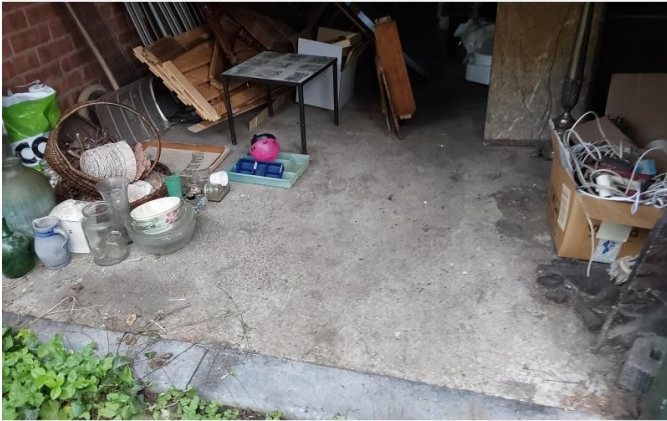
Kelder is opgebouw uit stenen vloer en muren en dus niet asbesthoudend.

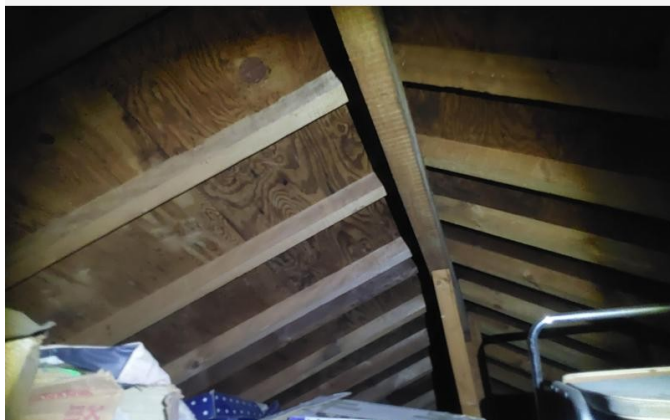
Er is een houten onderdak aanwezig. Asbestdeskundige kan geen uitspraak doen over achterliggende lagen.

Bij destructief onderzoek kan met zekerheid uitgesloten worden of er een asbesthoudend materiaal aanwezig is in het onderdak.

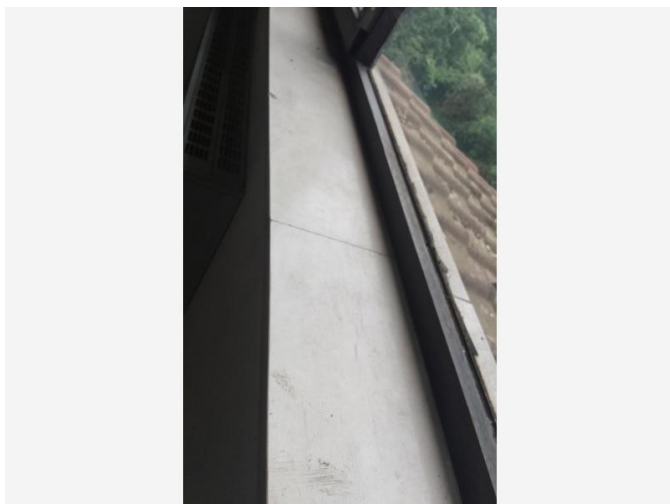
Alle venstertabletten in de woning zijn natuursteen, deze zijn niet asbestverdacht.

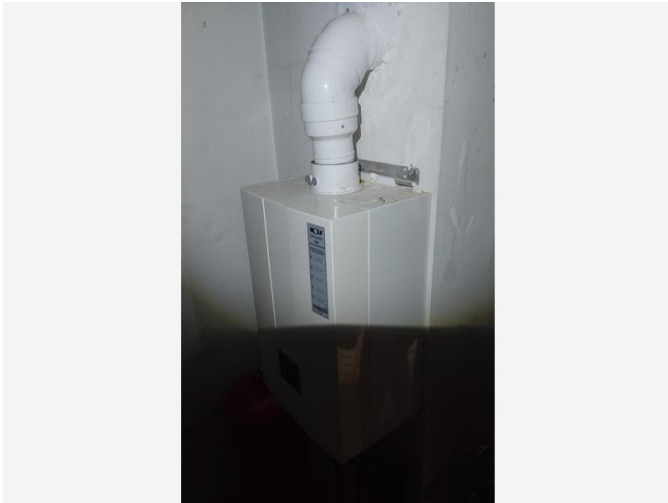
Verwarmingsketel is van na 2001. Dus niet asbestverdacht.

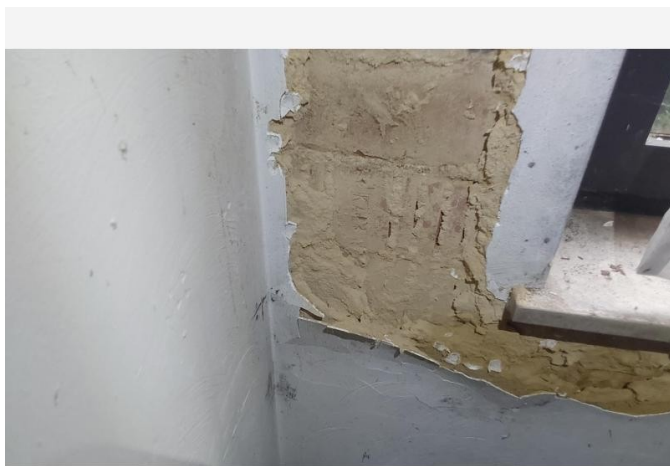
De pleister van de wanden is niet asbesthoudend volgens het lastenboek. Er zijn geen vernieuwingen geweest in de loop der jaren(origine bezetting)

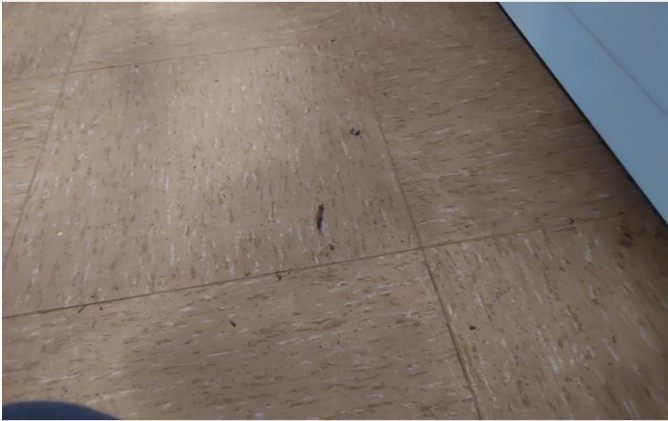
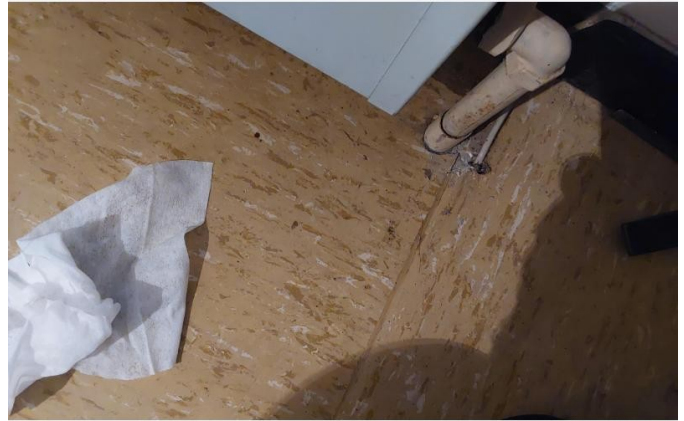
Geen asbest

| # | Type | Referentie | Resultaat |
|---|---|---|---|
| 13.1 | Puntmonster | mm04 | Geen asbest |

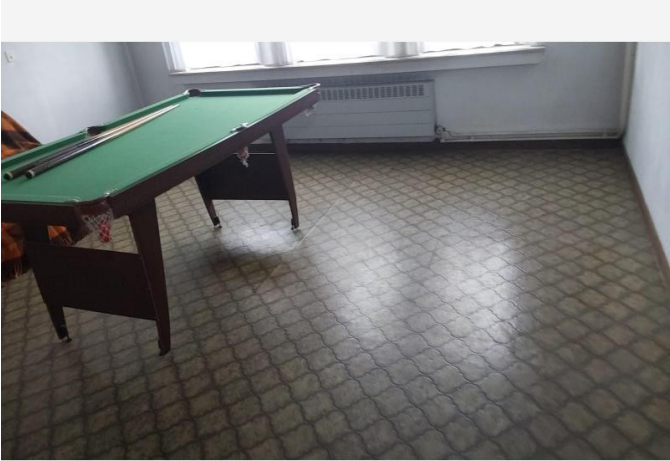
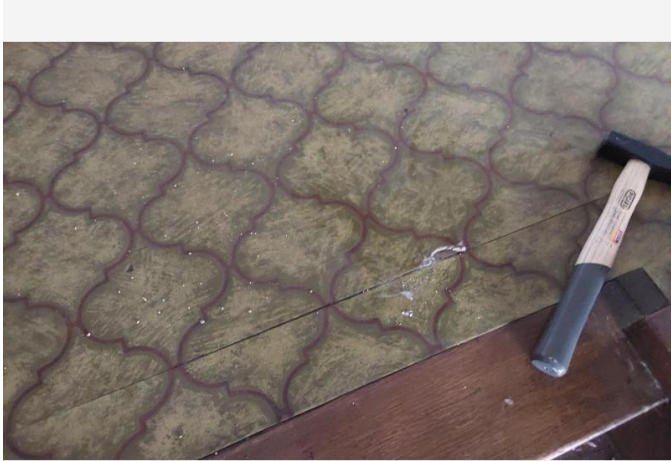
Geen asbest

| # | Type | Referentie | Resultaat |
|---|---|---|---|
| 14.1 | Puntmonster | mm05 | Geen asbest |
