# Asbestinventarisatetest

Warandelaan 164, 1800 Vilvoorde

Attestnummer : 20240609-000077.001

Uitgegeven op : 09.06.2024

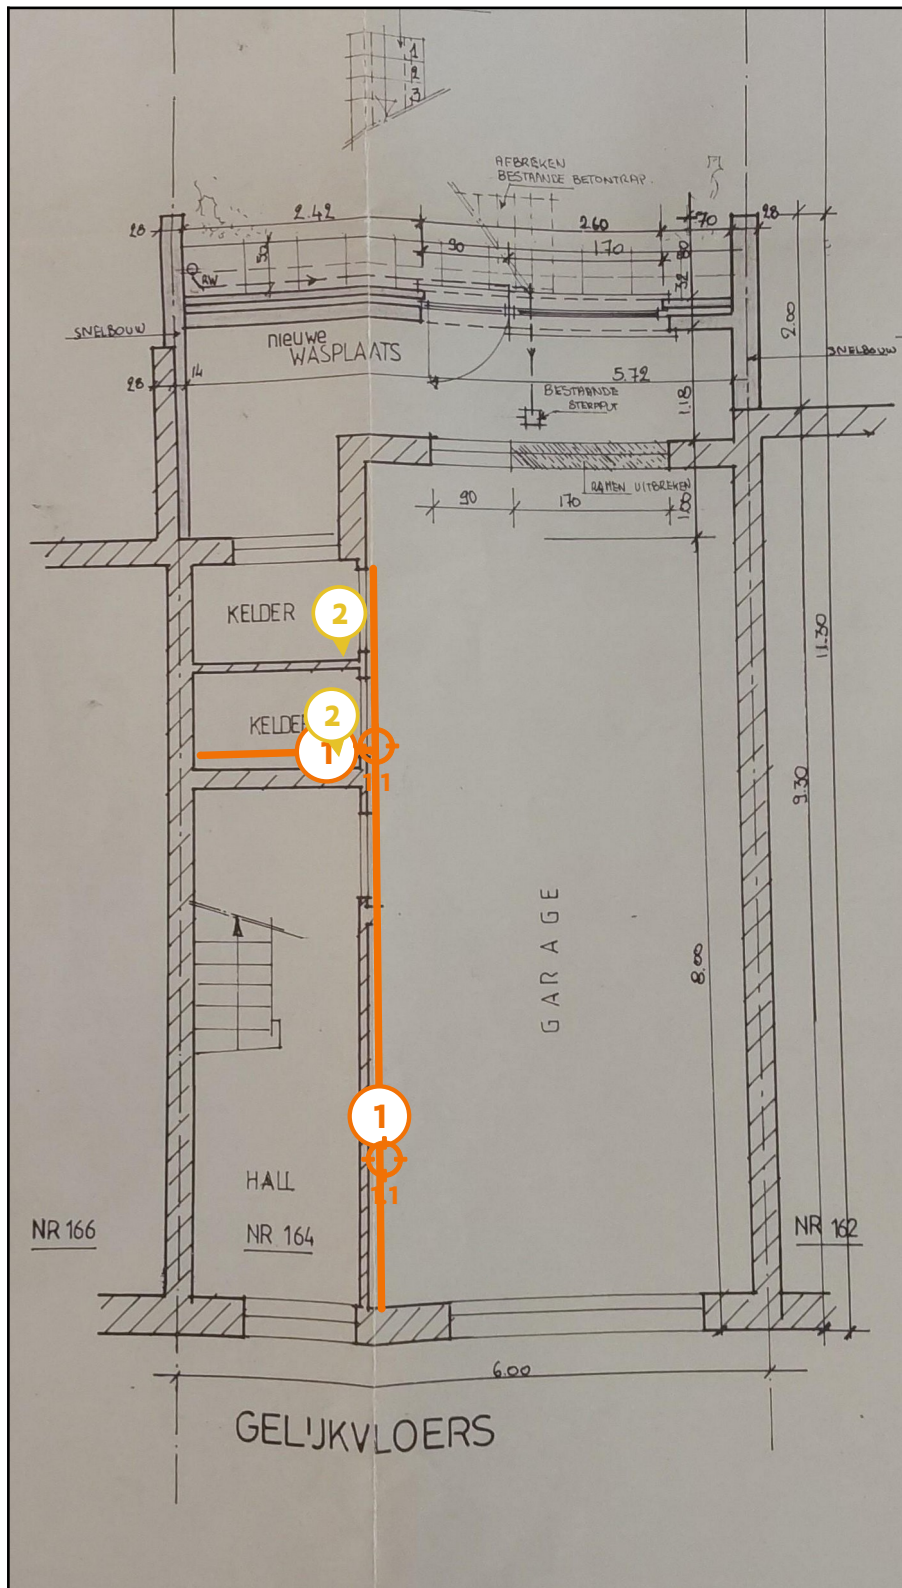
## Plan 1.1: Gelijkvloers

| 1. Leidingisolatie kelder | Asbestmateriaal | Verwijderen |
| 2. Bakeliet schakelaars | Asbestmateriaal | Zorgvuldig beheren |

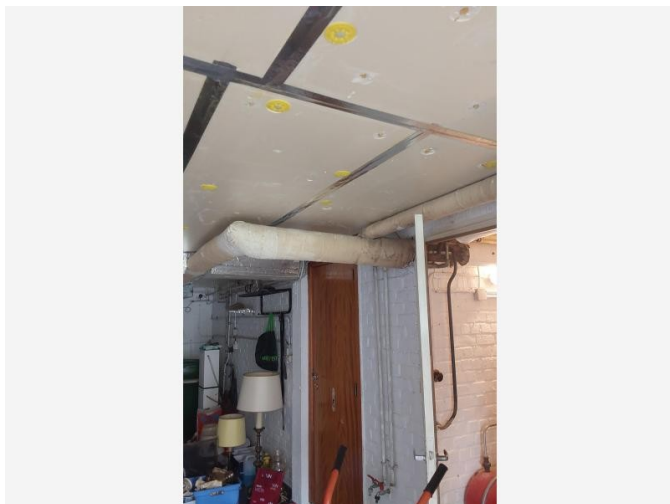
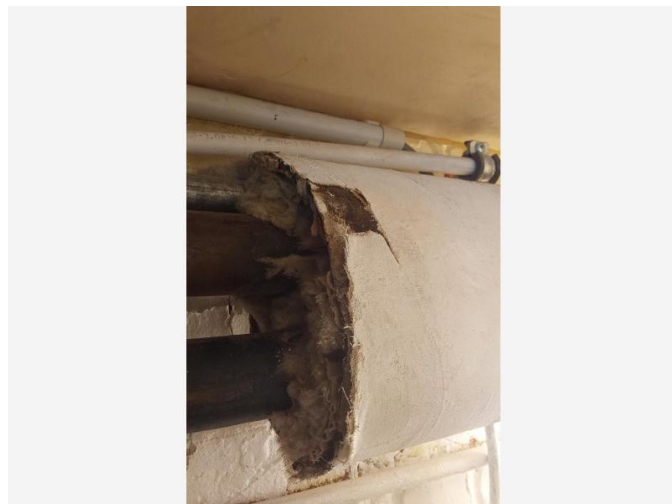
Overzichtsfoto

Detailfoto

Het asbestmateriaal valt onder de mijlpaal van 2034.

| Eindbeoordeling materiaalrisico | Verhoogd materiaalrisico en/of verhoogde kans op vezelvrijgave |

| Gebondenheid | Categorie 2: niet-hechtgebonden met matrix |
| Asbestsoort (vezeltype) | Amfibool aanwezig, uitgezonderd crocidoliet |
| Toestand van het materiaal | Licht beschadigd, licht verweerd. Intact materiaal type Pical – asbestboard of categorie III 'gebondenheid' |

| # | Type | Referentie | Resultaat |
|---|---|---|---|
| 1.1 | Mengmonster | Mm03 | Amosiet |

| Beschrijving | Leidingisolatie kelder |

| Opmerking | Leidingisolatie loopt Deels door garage en deels door kelder. |

Verwijderen

- Scherm in afwachting van verwijdering het asbestmateriaal af van luchtstromingen en verstoring: bijvoorbeeld door het te verpakken, te fixeren, af te dekken, signalisatie - afbakening aan te brengen, ...
- Verwijder dit asbestmateriaal zo snel mogelijk. Volg de toestand goed op.

- Hermetische zone (erkend asbestverwijderaar)  
Leidingisolatie enkel te verwijderen door een erkend asbestverwijderaar.

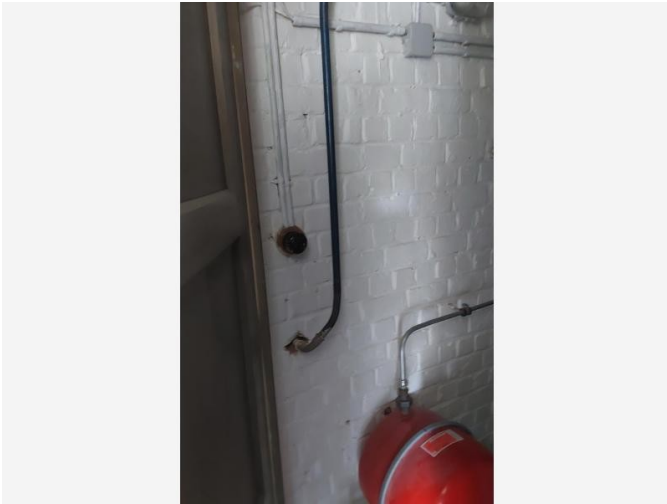
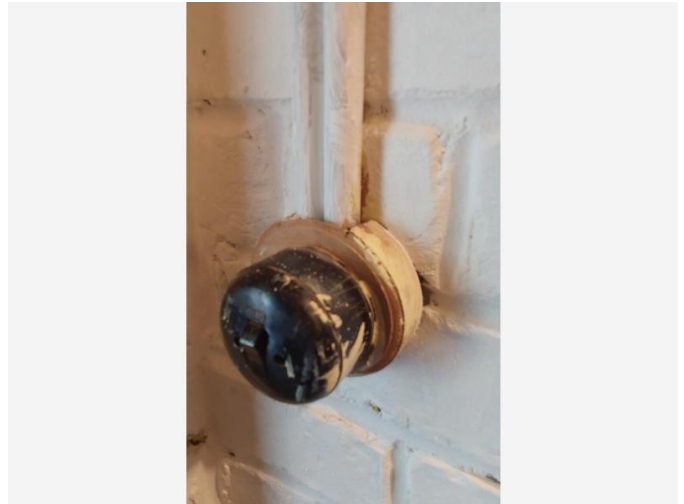
Overzichtsfoto

Detailfoto

Het asbestmateriaal valt onder de mijlpaal van 2040.

| Eindbeoordeling materiaalarisico | Laag materiaalarisico en/of verlaagde kans op vezelvrijgave |

| Asbestsoort (vezeltype) | Crocidoliet aanwezig |
| Toestand van het materiaal | Onbeschadigd, niet verweerd |

| Beschrijving | Bakeliet schakelaars |

Zorgvuldig beheren

- Zorg voor een veilig beheer. Vermijd het beschadigen van het asbestmateriaal. Controleer de toestand jaarlijks op wijzigingen.

- Eenvoudige handelingen: mag via doe-het-zelf of door werknemer(s) met opleidingsattest eenvoudige handelingen  
Minimale hoeveelheid. Enkel te verwijderen door persoon met kennis van elektrische installaties

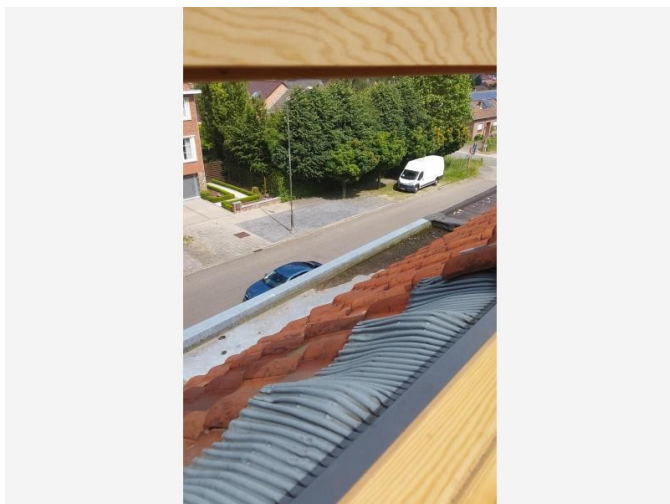
Situeringsfoto

**Reden:** Slotvaste toegangspoort, -deur of -luik

**Uitleg van de asbestdeskundige:** Onderdak niet kunnen vaststellen, schuin dak is volledig met houten platen afgewerkt en via dakpannen heb ik er geen gezien maar mogelijk is er een verdachte onderdakplaat aanwezig.

| (Asbest)materiaal | Dak- en gevelbekleding - Plaat |
| Karakterisatie | Asbest (verdacht) |

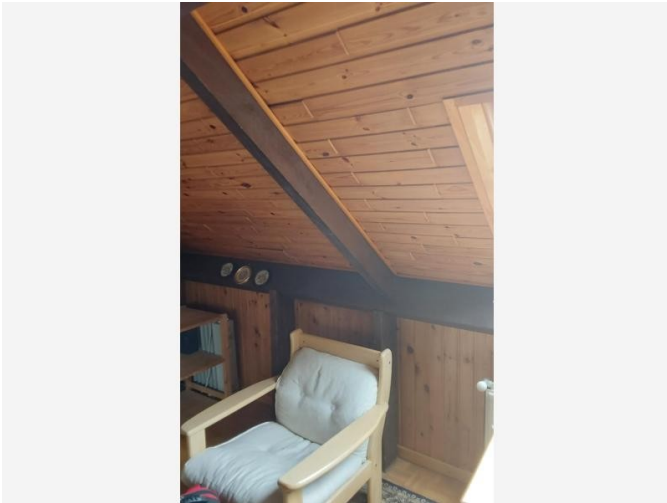
Vrije foto

Plafond en muren zijn uit houten latten, geen pleisterwerk aanwezig.

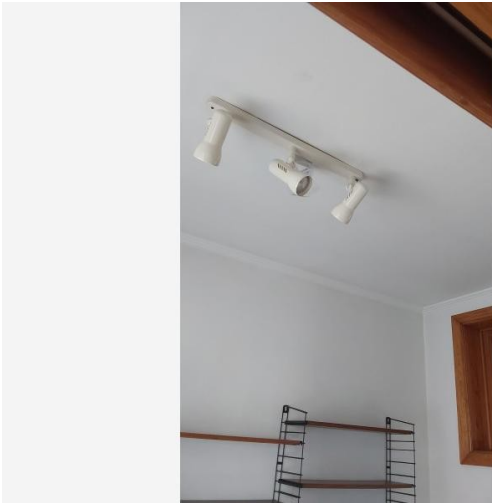
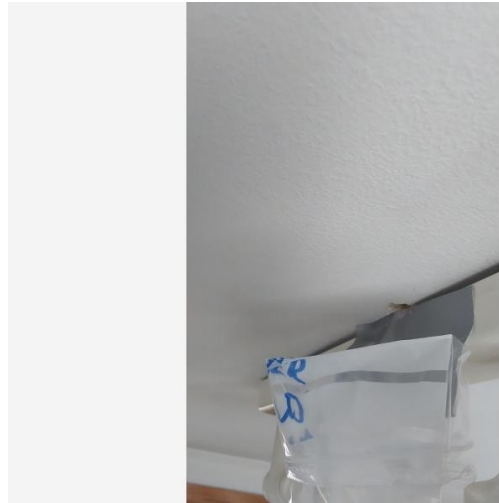
## Fiche 5: Pleister plafond

Geen asbest

| # | Type | Referentie | Resultaat |
|---|---|---|---|
| 5.1 | Mengmonster | Mm02 | Geen asbest |

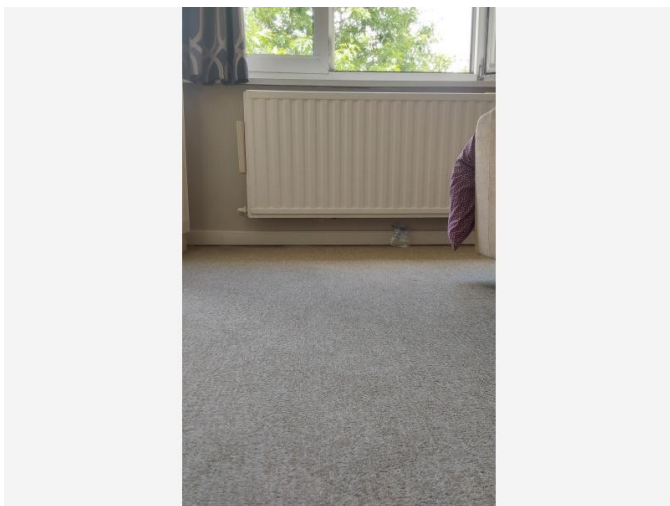
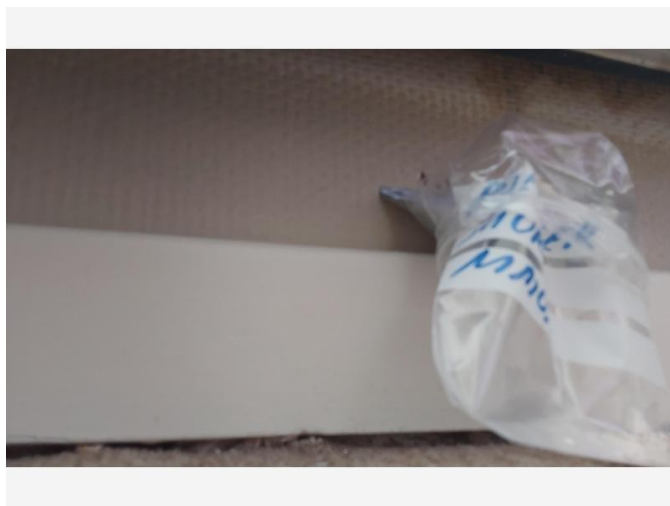
## Fiche 6: Pleister muren

Geen asbest

| # | Type | Referentie | Resultaat |
|---|---|---|---|
| 6.1 | Mengmonster | Mm01 | Geen asbest |
