# Asbestinventarisatetest

Christus Koninglaan 70, 2640 Mortsel

Attestnummer : 20240615-000158.000

## Asbestveilig

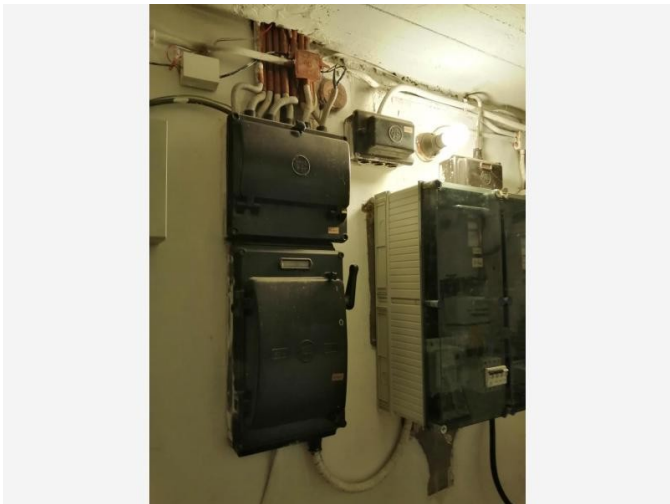
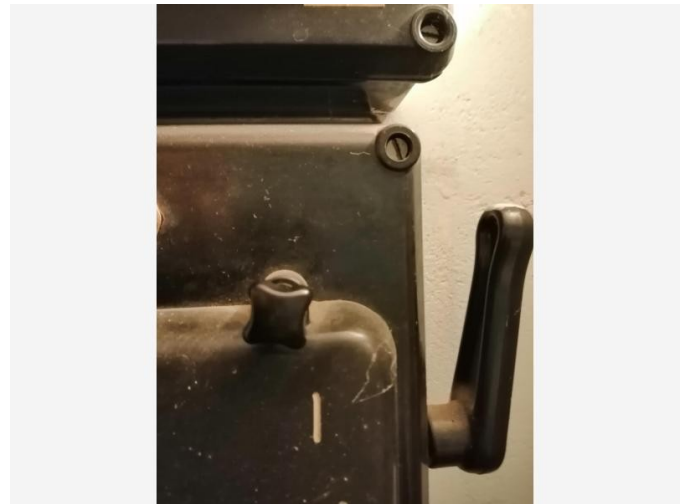
Het asbestmateriaal valt onder de mijlpaal van 2040.

Zorgvuldig beheren

| Eindbeoordeling materiaalrisico | Laag materiaalrisico en/of verlaagde kans op vezelvrijgave |

| Asbestsoort (vezeltype) | Crocidoliet aanwezig |
| Toestand van het materiaal | Onbeschadigd, niet verweerd |

| Beschrijving | bakeliet electrisch installatiemateriaal |

- Zorg voor een veilig beheer. Vermijd het beschadigen van het asbestmateriaal. Controleer de toestand jaarlijks op wijzigingen.

- Eenvoudige handelingen: mag via doe-het-zelf of door werknemer(s) met opleidingsattest eenvoudige handelingen schakelkasten na afkoppellen in geheel losmaken en afvoeren als asbestafval. Werk Spanningsloos! Haal er een electricien bij als je niet vertrouwd bent met elektrische installatie's.

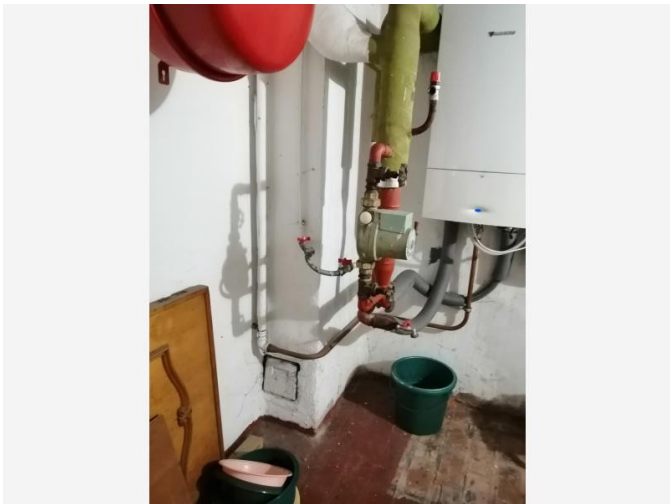
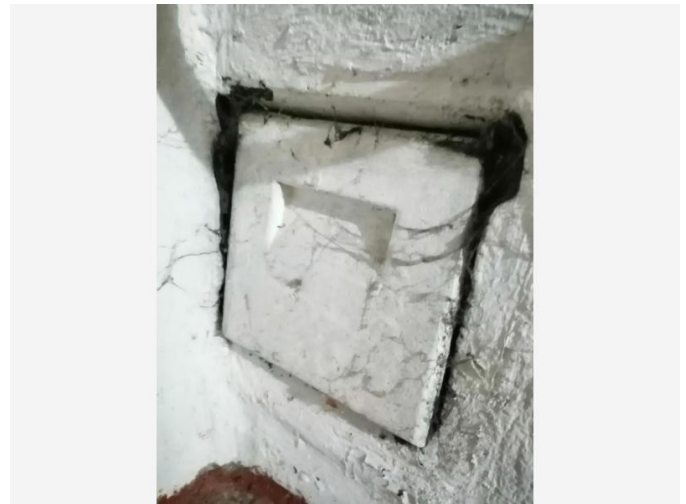
Het asbestmateriaal valt onder de mijlpaal van 2040.

Zorgvuldig beheren

| Eindbeoordeling materiaalarisico | Laag materiaalarisico en/of verlaagde kans op vezelvrijgave |

| Asbestsoort (vezeltype) | Crocidoliet aanwezig |
| Toestand van het materiaal | Onbeschadigd, niet verweerd |

| Beschrijving | roetschuif |

- Zorg voor een veilig beheer. Vermijd het beschadigen van het asbestmateriaal. Controleer de toestand jaarlijks op wijzigingen.

- Eenvoudige handelingen: mag via doe-het-zelf of door werknemer(s) met opleidingsattest eenvoudige handelingen  
deksel uitnemen, kader in geheel verwijderen en afvoeren als asbestafval

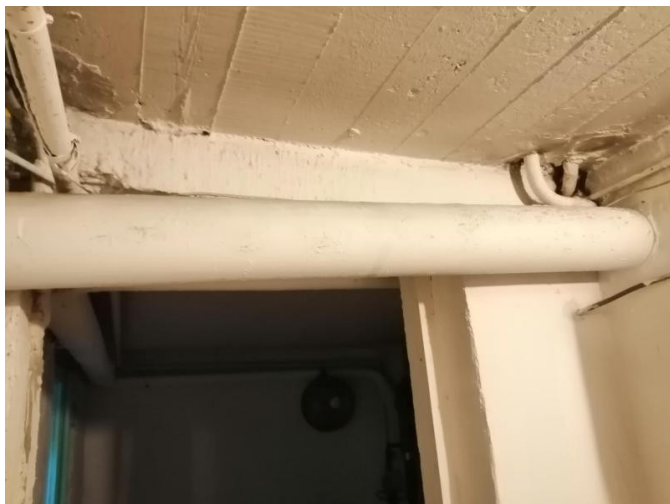
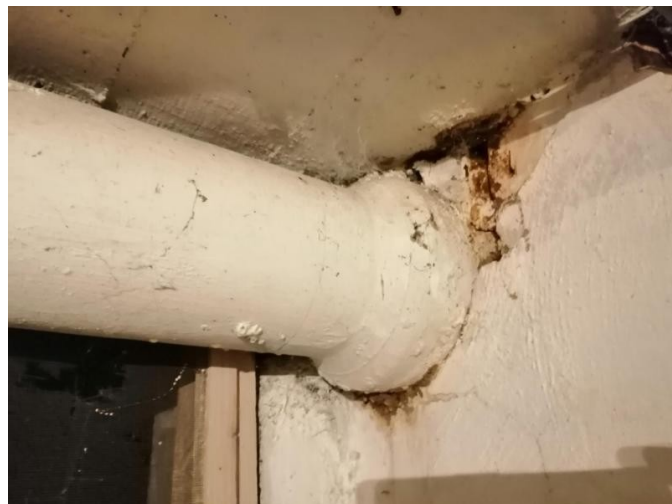
Het asbestmateriaal valt onder de mijlpaal van 2040.

Zorgvuldig beheren

in de verluchting is de buis ook waar te nemen, maar niet te inspecteren. Leidingverloop in verluchting kan ook niet gedetailleerd in kaart worden gebracht.

| Eindbeoordeling materiaalisico | Laag materiaalisico en/of verlaagde kans op vezelvrijgave |

| Asbestsoort (vezeltype) | Crocidoliet aanwezig |
| Toestand van het materiaal | Licht beschadigd, licht verweerd. Intact materiaal type Pical – asbestboard of categorie III 'gebondenheid' |

| Beschrijving | afvoerleidingen |

- Zorg voor een veilig beheer. Vermijd het beschadigen van het asbestmateriaal. Controleer de toestand jaarlijks op wijzigingen.

- Eenvoudige handelingen: mag via doe-het-zelf of door werknemer(s) met opleidingsattest eenvoudige handelingen  
buisdelen in geheel verwijderen en afvoeren als asbestafval

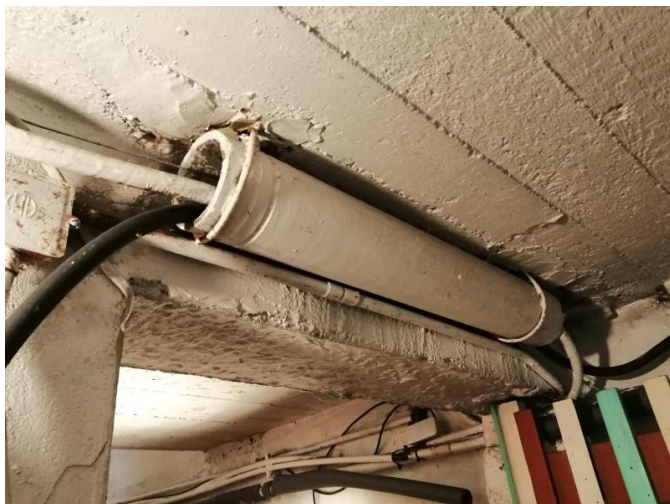
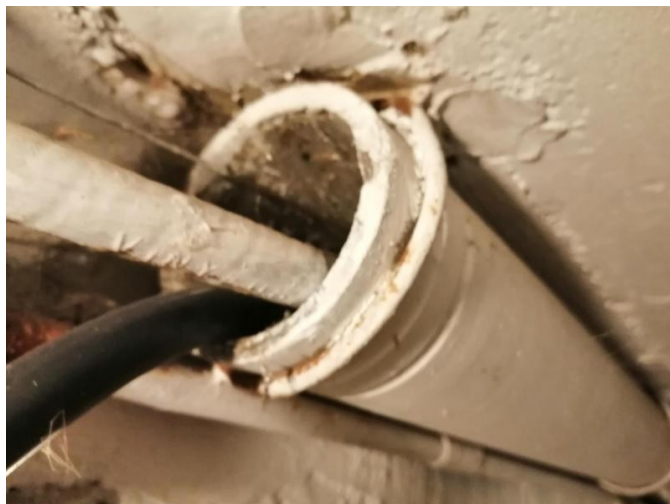
Het asbestmateriaal valt onder de mijlpaal van 2040.

Zorgvuldig beheren

| Eindbeoordeling materiaalrisico | Zeer laag materiaalrisico en/of zeer lage kans op vezelvrijgave |

| Asbestsoort (vezeltype) | Crocidoliet aanwezig |
| Toestand van het materiaal | Onbeschadigd, niet verweerd |

| Beschrijving | buisdeel leidingen |

- Zorg voor een veilig beheer. Vermijd het beschadigen van het asbestmateriaal. Controleer de toestand jaarlijks op wijzigingen.

- Eenvoudige handelingen: mag via doe-het-zelf of door werknemer(s) met opleidingsattest eenvoudige handelingen  
buisdeel in geheel verwijderen en afvoeren als asbestafval. Let op: buisdeel bevat leidingen die toebehoren aan de distributiebeheerder. Alleen die kan de leidingen afkoppelen en herplaatsen.

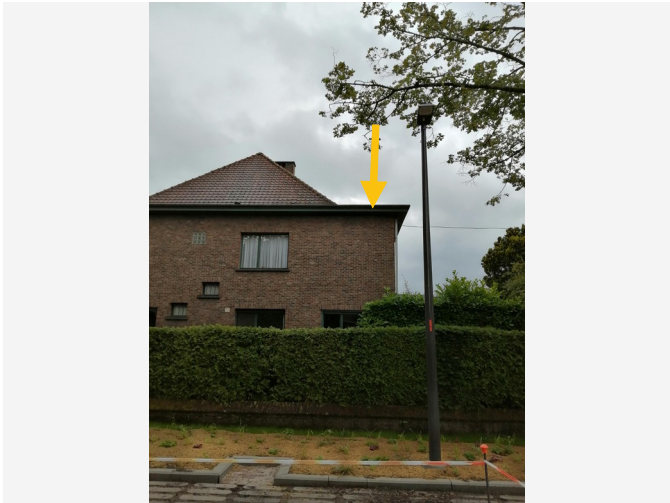
**Reden:** Het te onderzoeken materiaal situeert zich hoger dan 3,50 m te rekenen vanaf een veilige ondergrond

**Uitleg van de asbestdeskundige:** Niet te bereiken hoogte

| (Asbest)materiaal | Dak- en gevelbekleding - Roofing |
| Karakterisatie | Asbest (verdacht) |

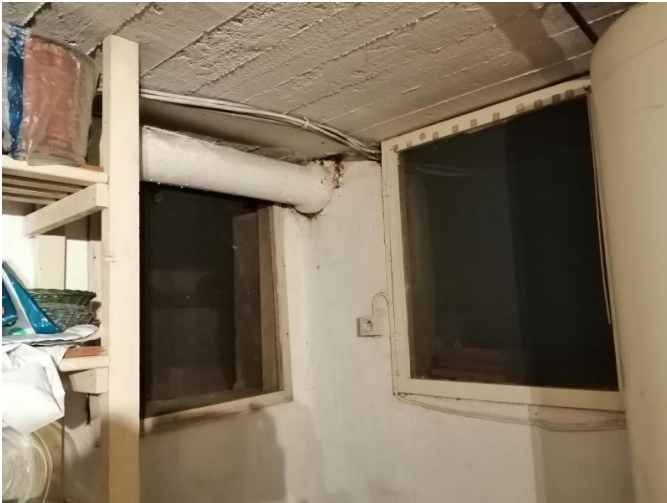
**Reden:** Het onderzoek kan niet uitgevoerd worden binnen de bepalingen van de Welzijnswet

**Uitleg van de asbestdeskundige:** te geringe hoogte

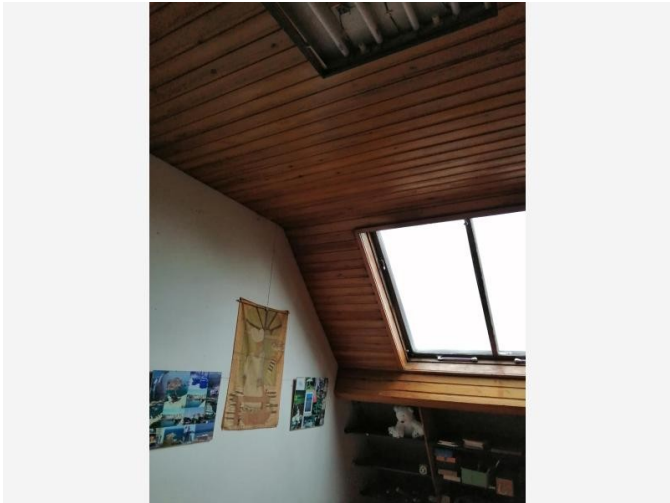
onderdak ontbreekt

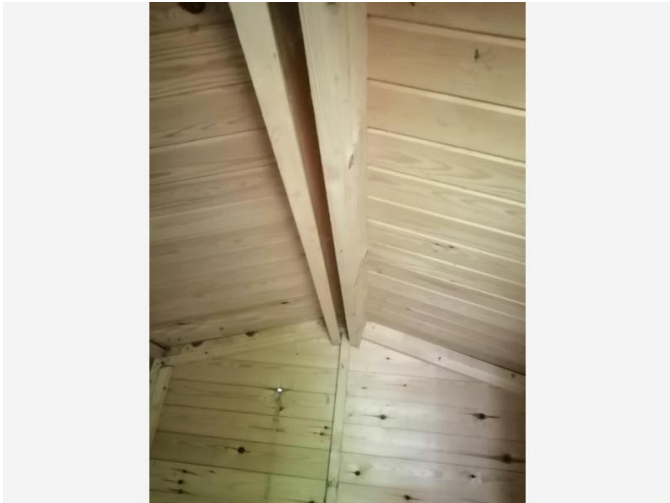
onderdak tuinberging in hout

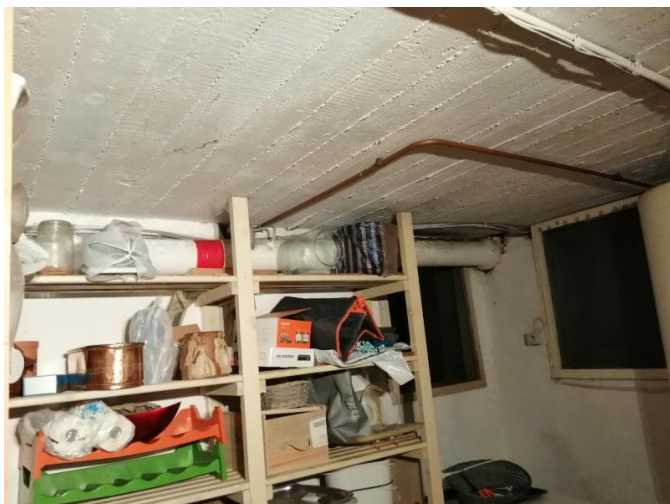
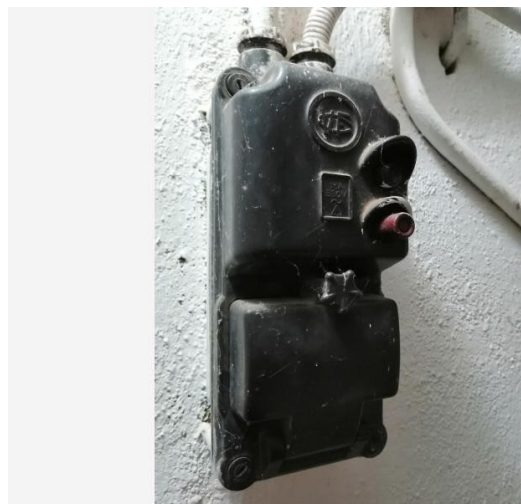
Geen asbest

| # | Type | Referentie | Resultaat |
|---|---|---|---|
| 9.1 | Puntmonster | CKL70M-kelderbezetting | Geen asbest |

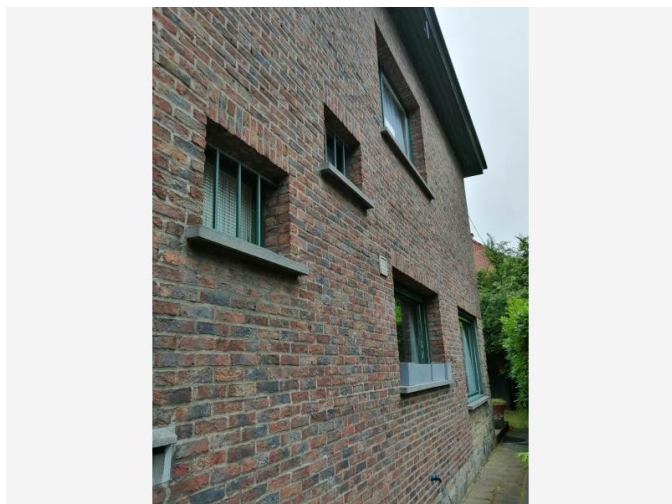
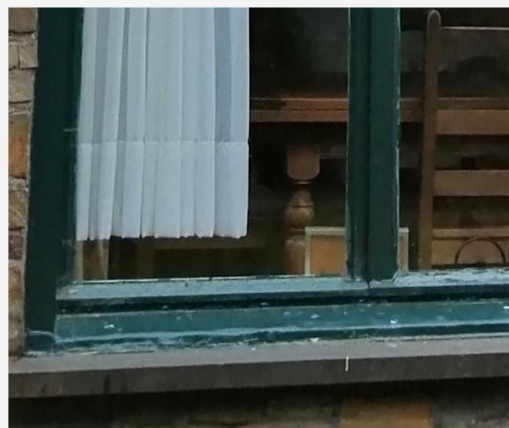
Geen asbest

| # | Type | Referentie | Resultaat |
|---|---|---|---|
| 10.1 | Puntmonster | CKL70M-mastiek | Geen asbest |

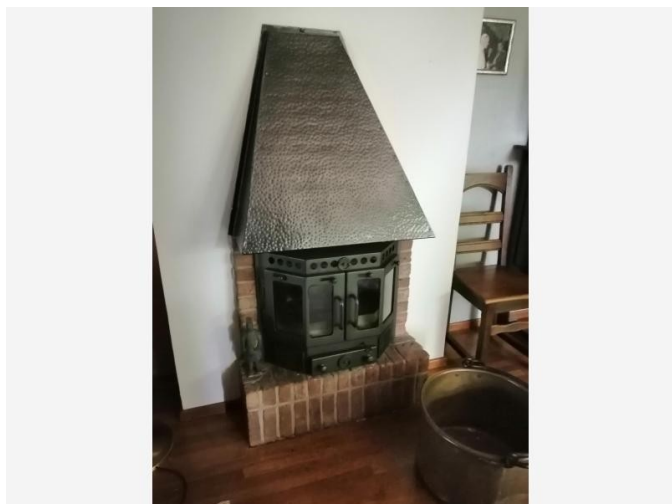
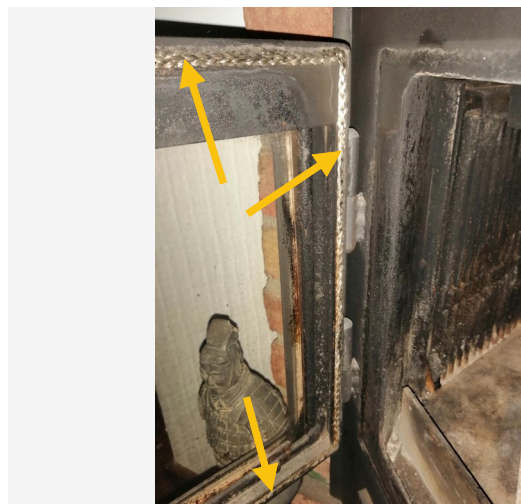
## Fiche 11: dichtingskoord kachel

Geen asbest

| # | Type | Referentie | Resultaat |
|---|---|---|---|
| 11.1 | Puntmonster | CKL70M-koord | Geen asbest |

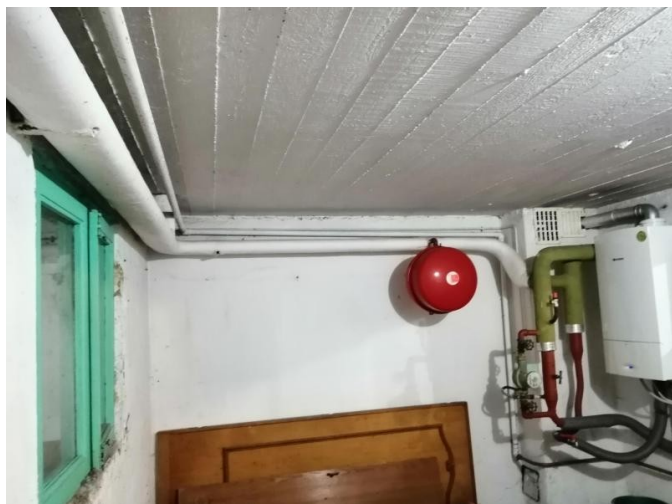
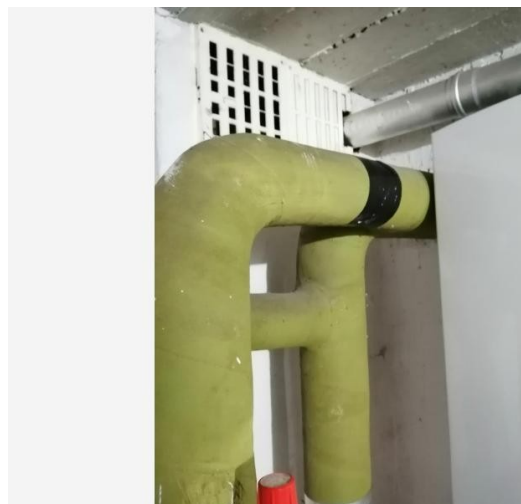
Geen asbest

| # | Type | Referentie | Resultaat |
|---|---|---|---|
| 12.1 | Mengmonster | CKL70M-leidingisolatie | Geen asbest |

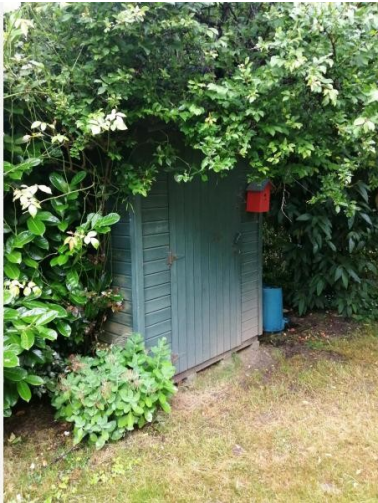
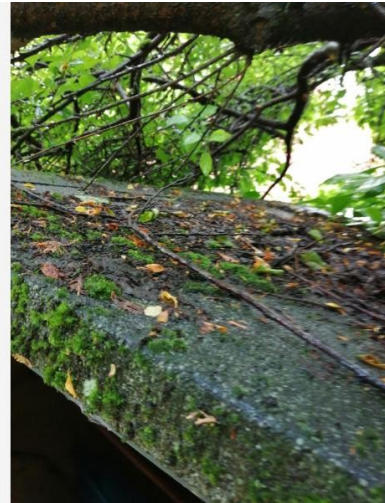
## Fiche 13: bitumen dak tuinberging

Geen asbest
