Asbestinventarisatetest

Willem Matstraat 4A/0, 1560 Hoeilaart

Attestnummer : 20240618-000601.000

Uitgegeven op : 18.06.2024

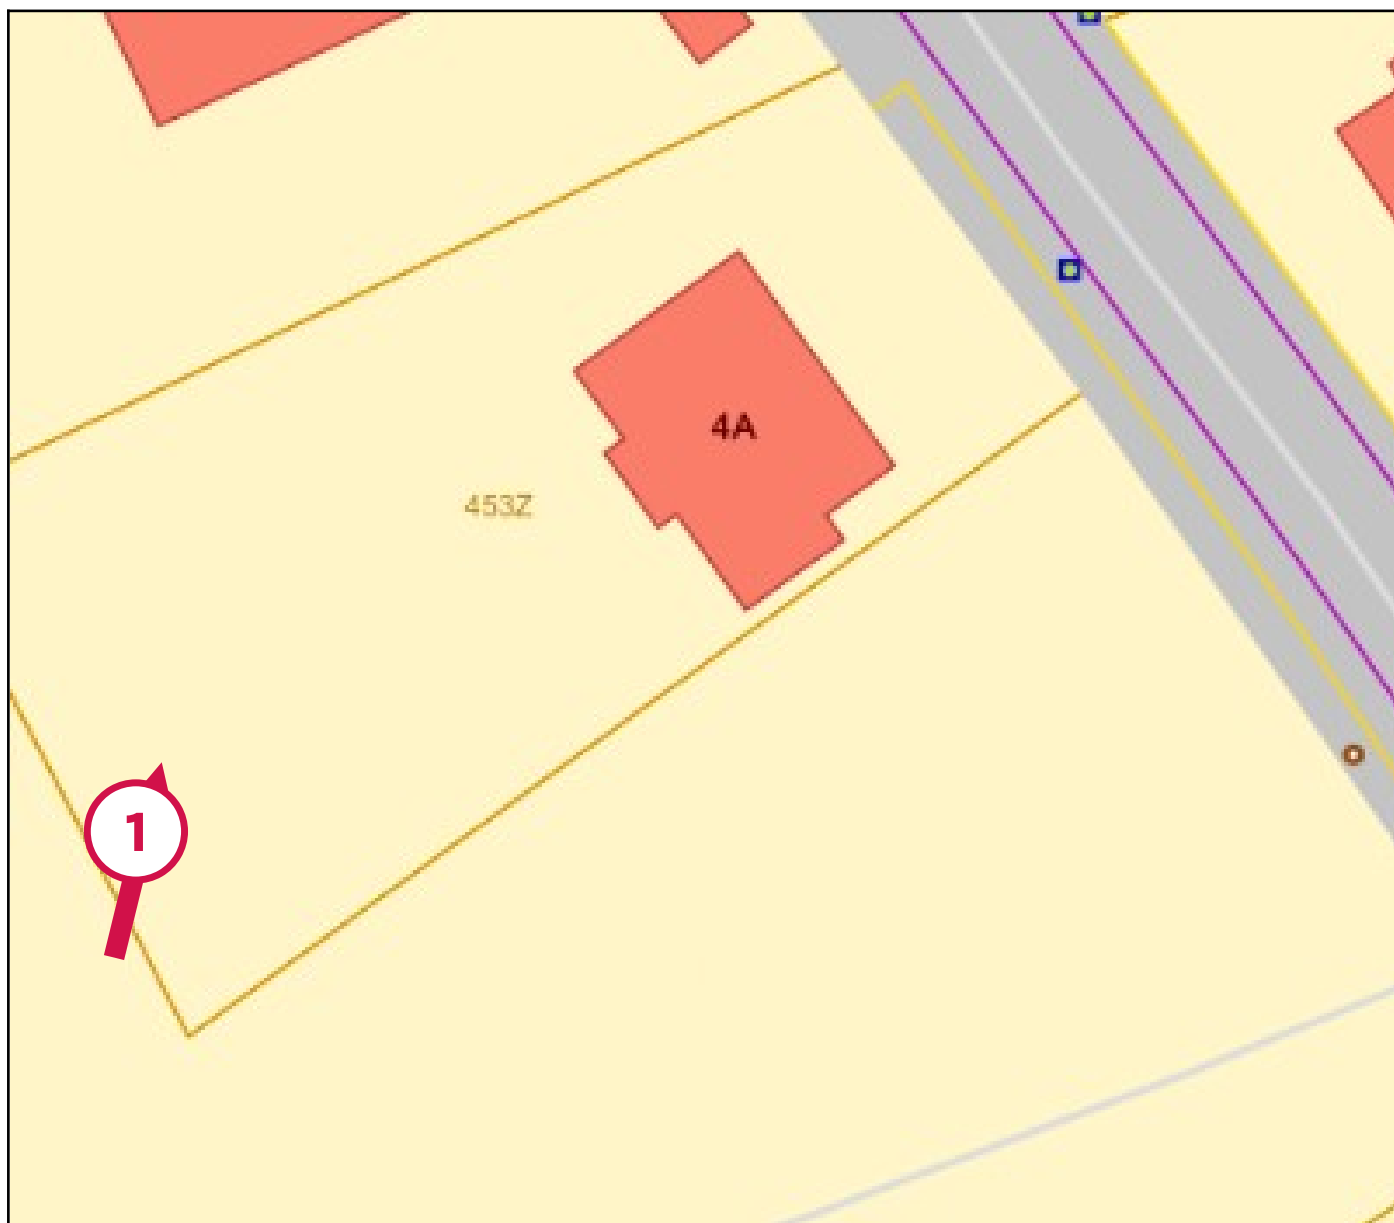
Plan 3.1: Vaststellingen buiten de constructies

| Beschrijving | Type | Actie |
|---|---|---|
| 1. Bloembak in de tuin | Asbestmateriaal | Dringend verwijderen |

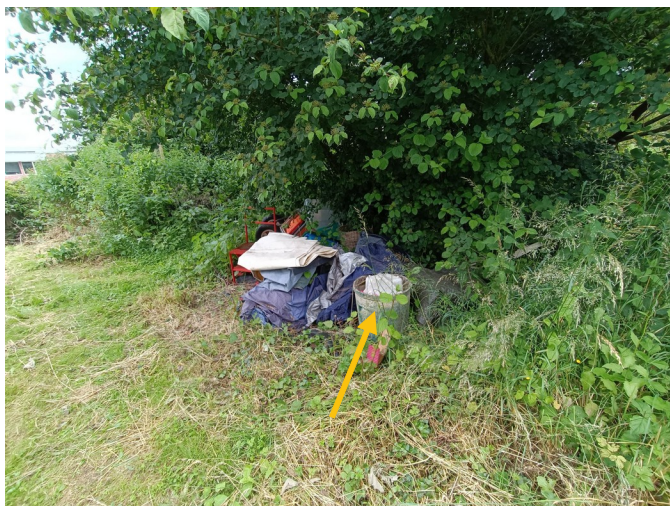
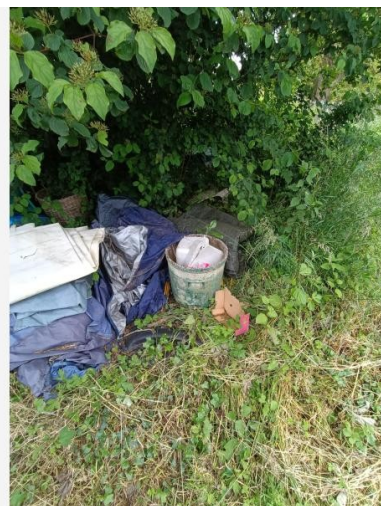
| Fiche 1: Bloembak in de tuin..... | 17 |

Dringend verwijderen

| Beschrijving | Bloembak in de tuin |
| Type afvalstof | Betreft stock-voorraad of gedemonteerde asbestmaterialen |
| Primaire drager | Bodem |
| Asbestmaterialen | <ul style="list-style-type: none">Bak, reservoir, kuip, bloembak |
| Bindmiddel van asbestmateriaal | Cement |
| Gebondenheid op basis van bindmiddel | Hecht |
| Hoeveelheid (gewicht - aantal) | <ul style="list-style-type: none">5,00 kg - 1 stuk |
| Eenvoudig bereikbaar | Ja |

- Verwijder het asbestafval.

- Eenvoudige handelingen: mag via doe-het-zelf of door werknemer(s) met opleidingsattest eenvoudige handelingen
Bij de gemeente of het plaatselijk containerpark kan je afsluitzakken opvragen om het afval dubbel te verpakken en het af te voeren als hechtgebonden materiaal naar het containerpark. Bescherm jezelf voldoende met de nodige PBM's (mondmasker FFP3, handschoenen, Tyvec, ...).

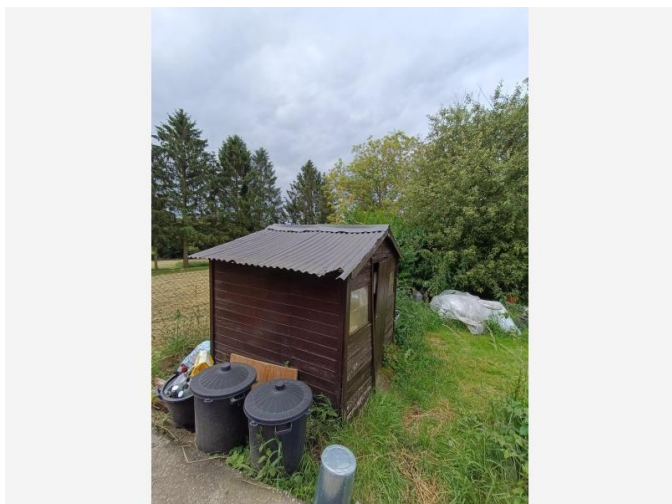
| Fiche 2: Tuinhuis..... | 20 |

Tuinhuis werd gecontroleerd

| Identificatiemethode | Vaststelling & expertise (niet-asbestverdacht) |

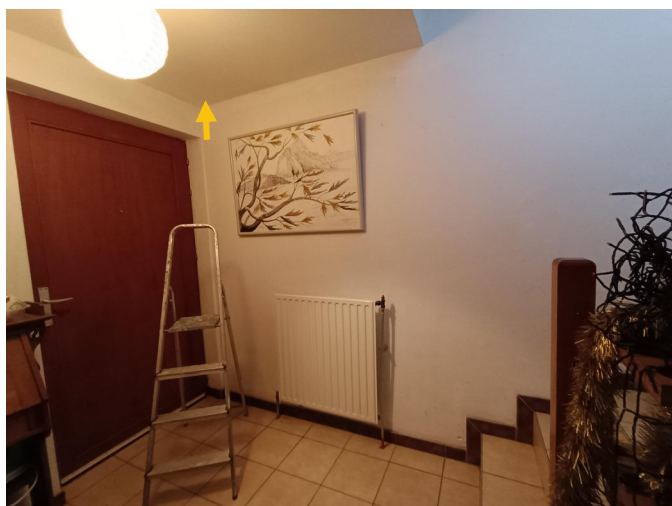
Fiche 3: Pleister plafond

Geen asbest

| # | Type | Referentie | Resultaat |
|---|---|---|---|
| 3.1 | Mengmonster | 2 | Geen asbest |

| Bindmiddel van materiaal | Gips - kalk |
| Gebondenheid op basis van bindmiddel | Niet-hechtgebonden |
| Opmerking | <p>Volgens het inspectieprotocol is een monstername van het pleisterwerk verplicht om dit te identificeren als niet-asbesthoudend.</p> <p>Locatie staalnames: individuele ruimte: living / natte ruimte: badkamer / stookplaats: niet bezet / traphal: gelijkvloers</p> <p>De vermelde oppervlaktes en volumes betreffen een beredeneerde schatting. Er worden geen rechten verleend aan deze oppervlaktes/volumes. De dikte is een schatting die voorkomt uit de monsterplaatsen en is daarom niet altijd representatief. Enkele plafonds zijn afgewerkt met valse plafonds in plaatmateriaal. Het is niet duidelijk of er pleisterwerk aanwezig is achter deze valse plafonds, het is aangewezen om bijkomend onderzoek uit te voeren bij werken.</p> |

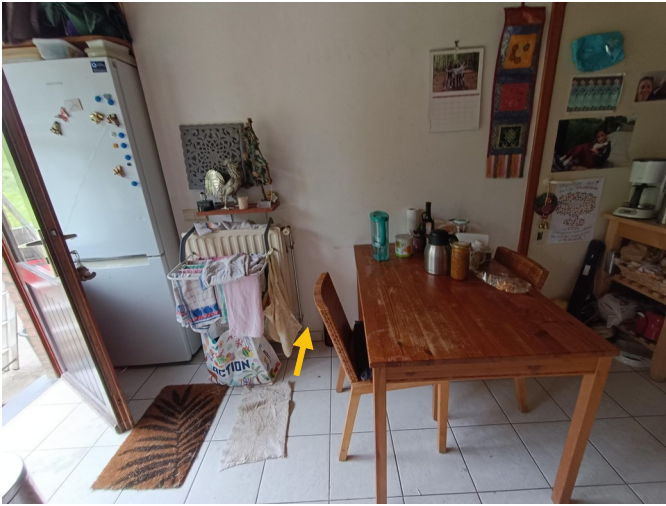
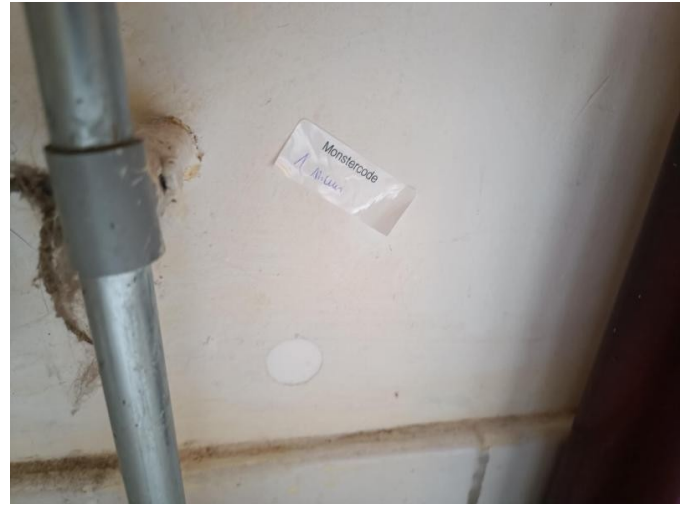
Fiche 4: Pleister muren

Geen asbest

| # | Type | Referentie | Resultaat |
|---|---|---|---|
| 4.1 | Mengmonster | 1 | Geen asbest |

| Bindmiddel van materiaal | Gips - kalk |
| Gebondenheid op basis van bindmiddel | Niet-hechtgebonden |
| Opmerking | <p>Volgens het inspectieprotocol is een monstername van het pleisterwerk verplicht om dit te identificeren als niet-asbesthoudend.</p> <p>Locatie staalnames: individuele ruimte: slaapkamer / natte ruimte: keuken / stookplaats: niet bezet / traphal: gelijkvloers</p> <p>De vermelde oppervlaktes en volumes betreffen een beredeneerde schatting. Er worden geen rechten verleend aan deze oppervlaktes/volumes. De dikte is een schatting die voorkomt uit de monsterplaatsen en is daarom niet altijd representatief. Er bevinden zich enkele valse wanden. Het is niet duidelijk of er pleisterwerk aanwezig is achter deze valse wanden, het is aangewezen om bijkomend onderzoek uit te voeren bij werken.</p> |

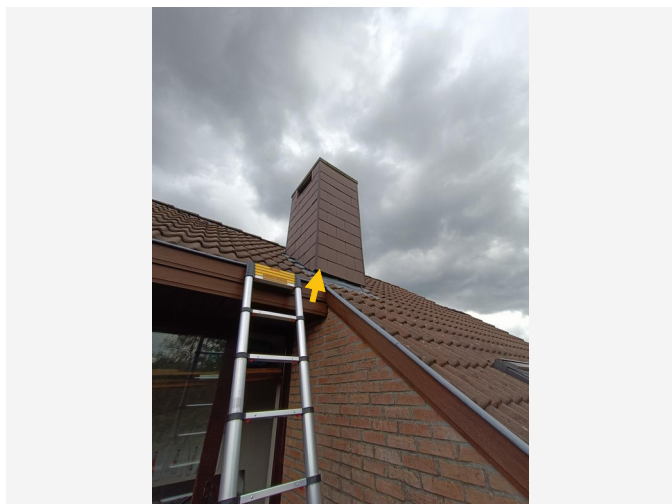
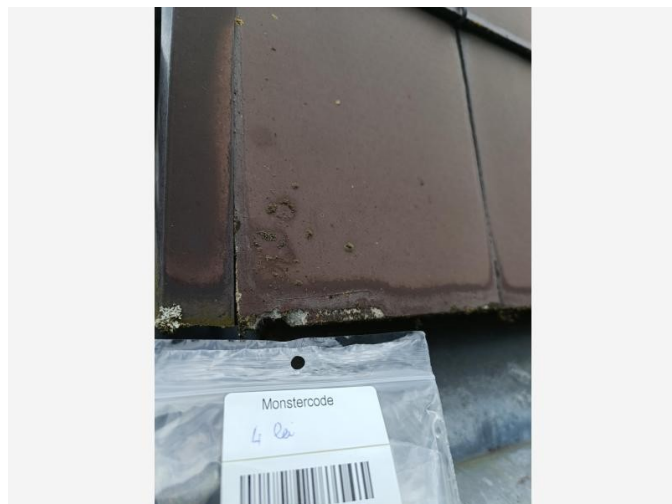
Fiche 5: Leien rond schouw

Geen asbest

| # | Type | Referentie | Resultaat |
|---|---|---|---|
| 5.1 | Puntmonster | 4 | Geen asbest |

| Bindmiddel van materiaal | Cement |
| Gebondenheid op basis van bindmiddel | Hecht |

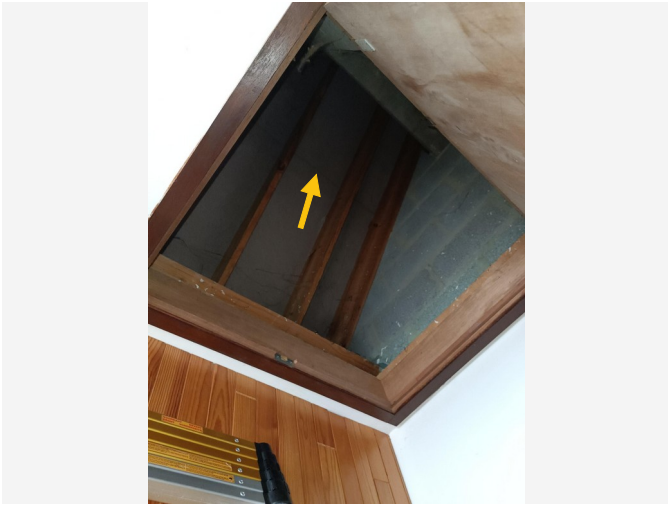
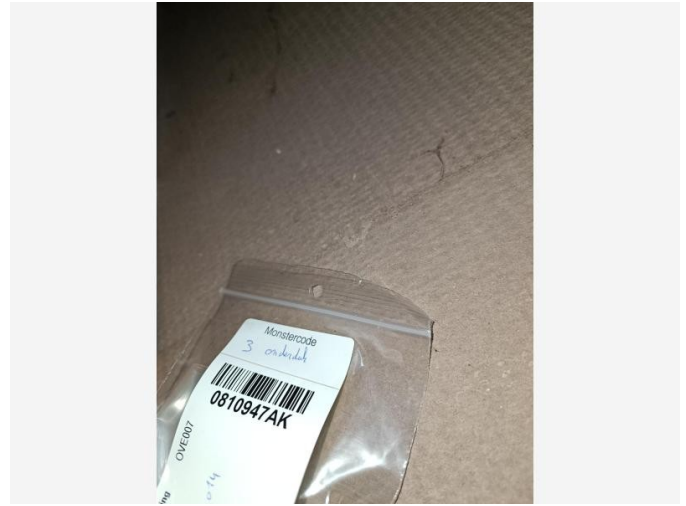
Fiche 6: Onderdak

Geen asbest

| # | Type | Referentie | Resultaat |
|---|---|---|---|
| 6.1 | Puntmonster | 3 | Geen asbest |

| Bindmiddel van materiaal | Cement |
| Gebondenheid op basis van bindmiddel | Hecht |
