# Asbestinventarisatetest

Eglantierlaan 1/8, 2020 Antwerpen

Attestnummer : 20240527-000442.000

Uitgegeven op : 27.05.2024

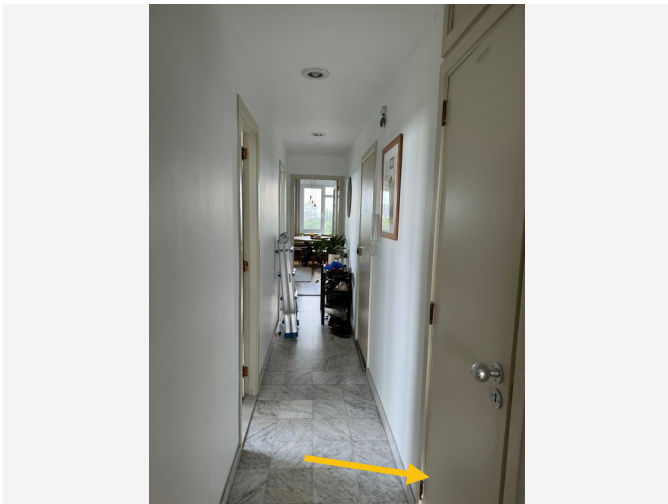
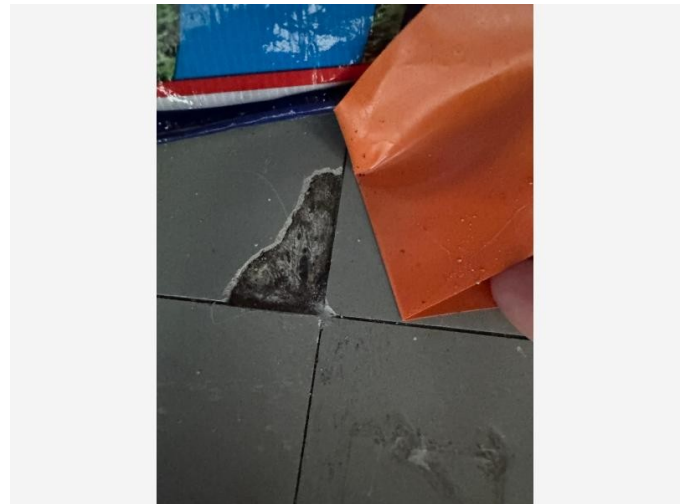
Het asbestmateriaal valt onder de mijlpaal van 2040.

- Hermetische zone (erkend asbestverwijderaar)  
De tegels zijn verlijmd met asbesthoudende lijm, veel stofvrijgave bij verwijdering.

| Eindbeoordeling materiaalisico | Laag materiaalisico en/of verlaagde kans op vezelvrijgave |

| Toestand van het materiaal | Licht beschadigd, licht verweerd. Intact materiaal type Pical – asbestboard of categorie III 'gebondenheid' |

| Beschrijving | novylontegels in de bergkasten |

| Opmerking | in de bergkast in de gang en in de leefruimte zijn deze tegels gebruikt.<br>monstername in de kast van de hall |

- Zorg voor een veilig beheer. Vermijd het beschadigen van het asbestmateriaal. Controleer de toestand jaarlijks op wijzigingen.
- Scherm in afwachting van verwijdering het asbestmateriaal af van luchtstromingen en verstoring: bijvoorbeeld door het te verpakken, te fixeren, af te dekken, signalisatie - afbakening aan te brengen, ...

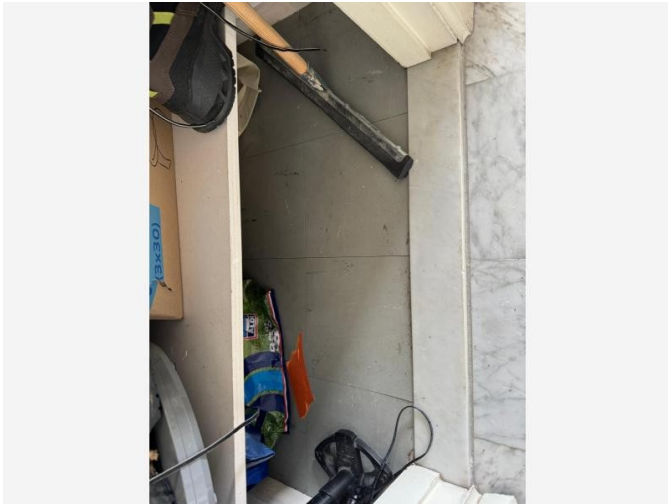
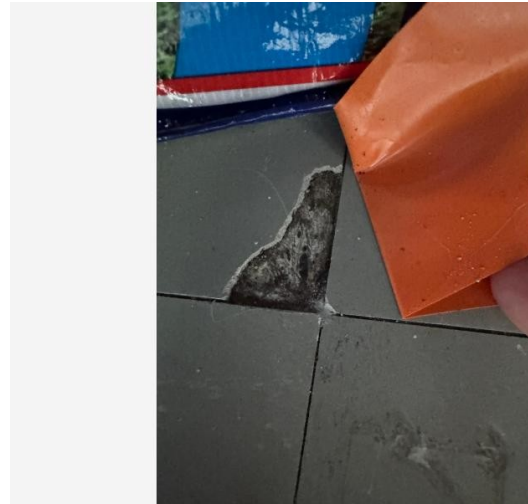
Het asbestmateriaal valt onder de mijlpaal van 2040.

- Hermetische zone (erkend asbestverwijderaar)  
Veel stofvrijgave bij het verwijderen van de lijm (schuren) en de tegels waardoor deze toepassing in hermetische zone verwijderd dient te worden.

| Eindbeoordeling materiaalrisico | Zeer laag materiaalrisico en/of zeer lage kans op vezelvrijgave |

| Toestand van het materiaal | Licht beschadigd, licht verweerd. Intact materiaal type Pical – asbestboard of categorie III 'gebondenheid' |

| Beschrijving | tegellijm in de bergkasten |

| Opmerking | <p>onder de novylontegels in de bergkasten wordt deze zwarte lijm aangetroffen. Overige ruimtes zijn voorzien van vaste vloeren, geen onderliggend onderzoek mogelijk.</p> |

- Zorg voor een veilig beheer. Vermijd het beschadigen van het asbestmateriaal. Controleer de toestand jaarlijks op wijzigingen.
- Scherm in afwachting van verwijdering het asbestmateriaal af van luchtstromingen en verstoring: bijvoorbeeld door het te verpakken, te fixeren, af te dekken, signalisatie - afbakening aan te brengen, ...

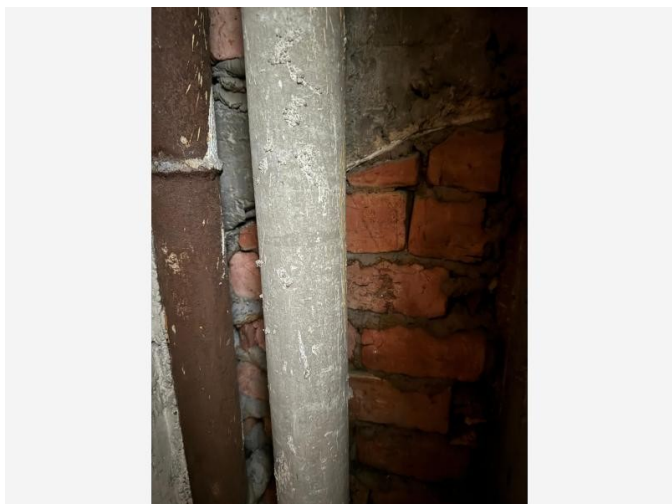
in de schacht bij de leefruimte wordt er een gemeenschappelijke verdachte afvoerbuis aangetroffen

| (Asbest)materiaal | Buis, koker, leiding, pijp, doorvoer |
| Bindmiddel | Cement |

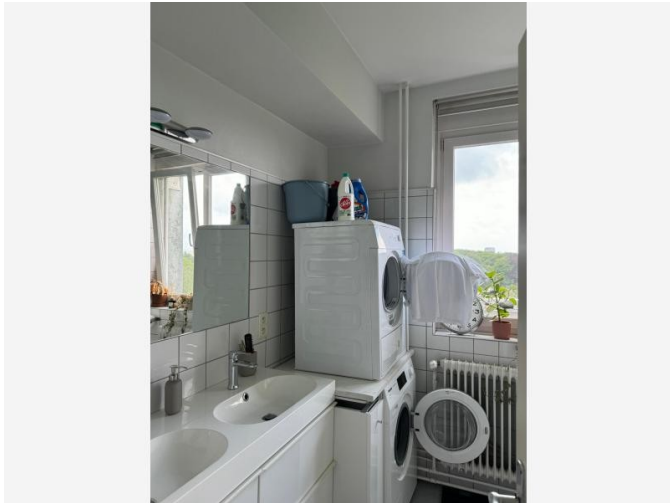
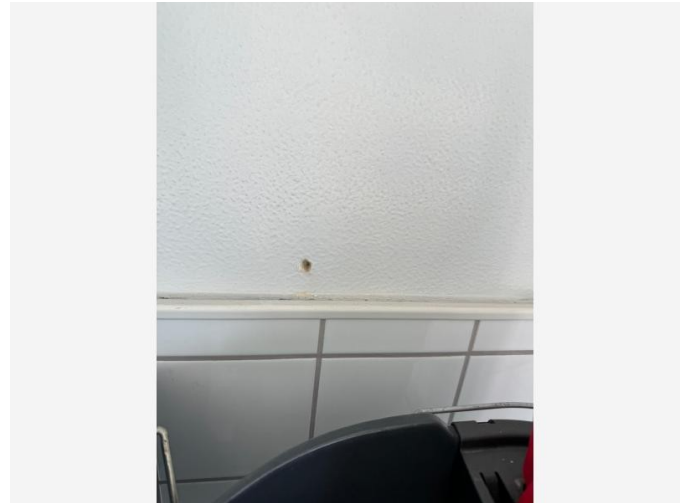
## Fiche 4: pleisterwerk muren

Geen asbest

| # | Type | Referentie | Resultaat |
|---|---|---|---|
| 4.1 | Mengmonster | 1 | Geen asbest |

| Opmerking | <p>alle muren zijn bepleisterd behoudens de betegelde delen.</p> <p>monstername: badkamer, slaapkamer, gang. geen cv ketel in het appartement.</p> |

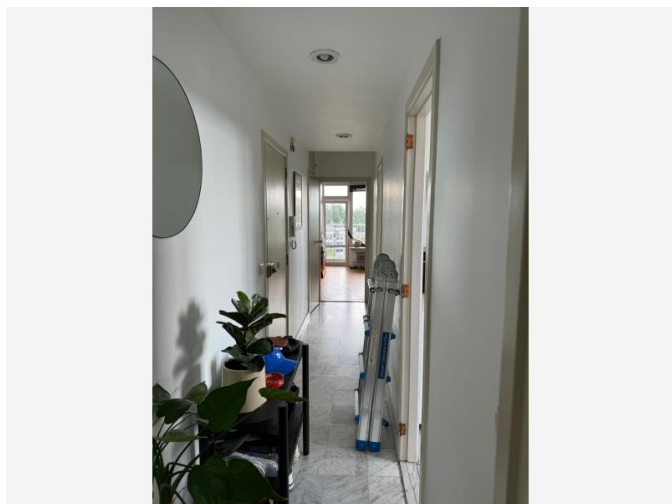
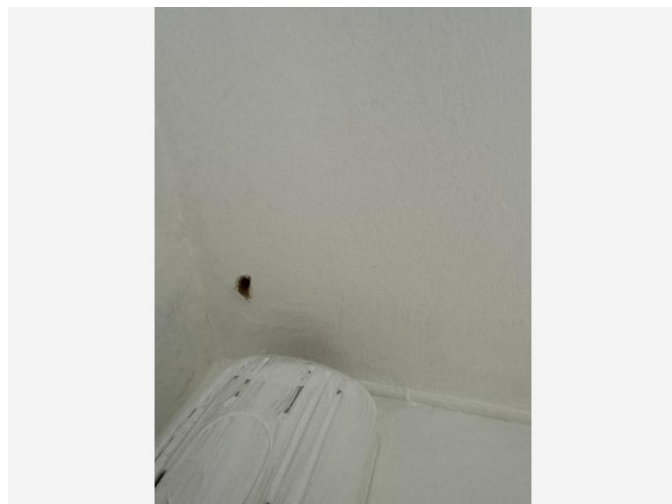
## Fiche 5: pleisterwerk plafond

Geen asbest

| # | Type | Referentie | Resultaat |
|---|---|---|---|
| 5.1 | Mengmonster | 2 | Geen asbest |

| Opmerking | <p>alle plafonds bepleisterd, geen cv-ketel in het appartement (gemeenschappelijk)</p> <p>monstername: slaapkamer, badkamer, hall</p> |
