# Asbestinventarisatetest

Sint-Gillisplein 13/1, 3300 Tienen

Attestnummer : **20240623-000101.000**

Uitgegeven op : **23.06.2024**

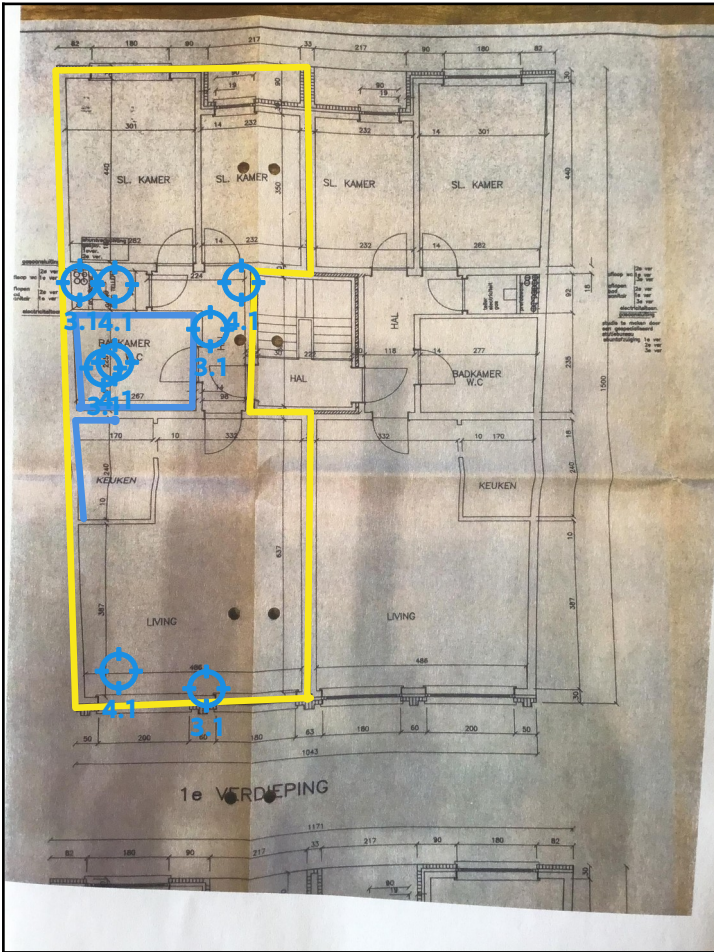
# Plan 1.2: Hoofdgebouw plan app.1

Het onderdak behoort tot de gemeenschappelijke delen

| Beschrijving | Type | Actie |
|---|---|---|
| 1. Hoofdgebouw onderdak | Advies | - |
| 3. Pleisterwerk muren | Geen asbest | - |
| 4. Pleisterwerk plafonds | Geen asbest | - |

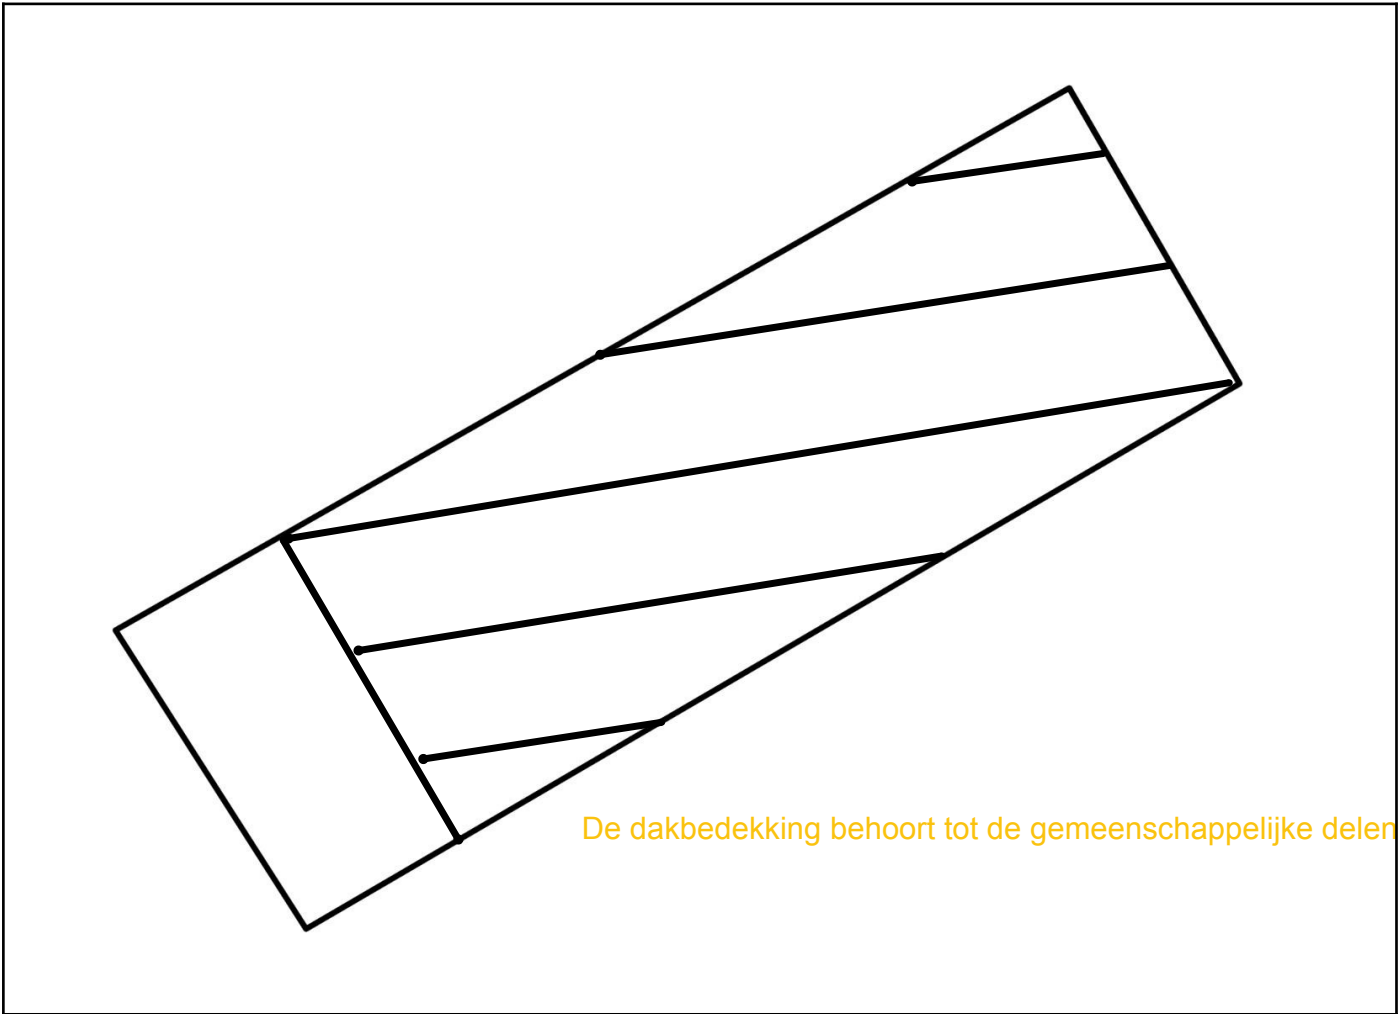
# Plan 2.1: Bijgebouw plan

| Beschrijving | Type | Actie |
|---|---|---|
| 2. Dakbedekking garage | Advies | - |

De golfplaten dakbedekking van de garages behoort tot de gemeenschappelijke delen.

Dit wordt niet beschreven in dit privaat attest.

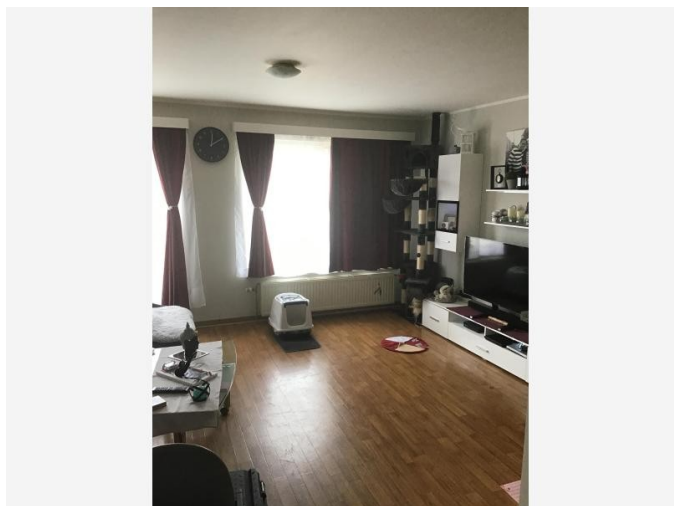
Overzichtsfoto

## Fiche 3: Pleisterwerk muren

Geen asbest

| # | Type | Referentie | Resultaat |
|---|---|---|---|
| 3.1 | Mengmonster | MM01 | Geen asbest |

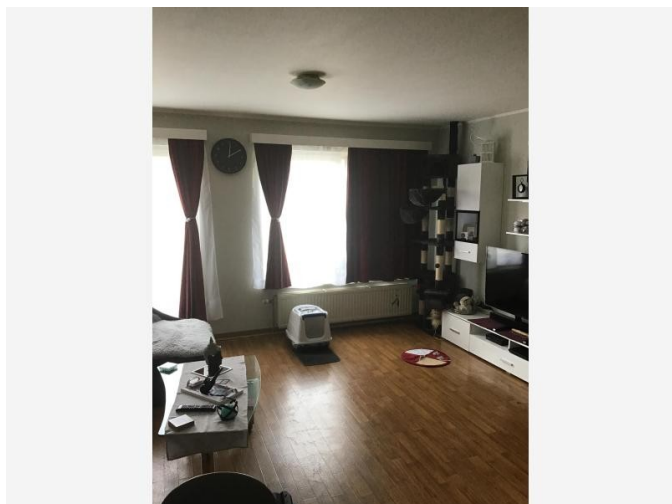
Overzichtsfoto

## Fiche 4: Pleisterwerk plafonds

Geen asbest

| # | Type | Referentie | Resultaat |
|---|---|---|---|
| 4.1 | Mengmonster | MM02 | Geen asbest |
