# Asbestinventarisatetest

Sint-Gillisplein 13/3, 3300 Tienen

Attestnummer : **20240623-000133.000**

Uitgegeven op : **23.06.2024**

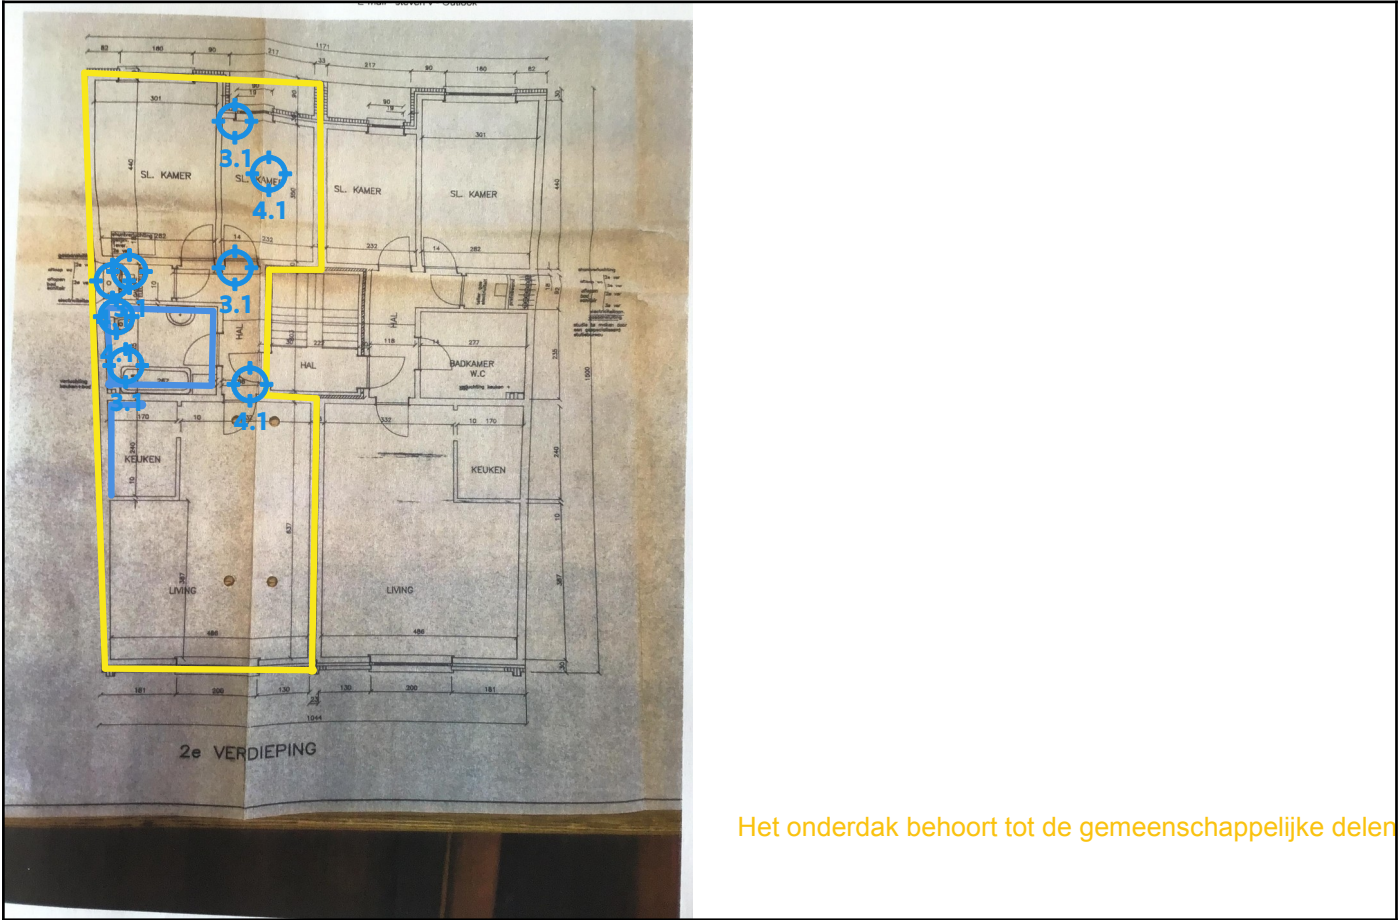
# Plan 1.2: Hoofdgebouw plan app.3

Het onderdak behoort tot de gemeenschappelijke delen

| Beschrijving | Type | Actie |
|---|---|---|
| 1. Hoofdgebouw onderdak | Advies | - |
| 3. Pleisterwerk muren | Geen asbest | - |
| 4. Pleisterwerk plafonds | Geen asbest | - |

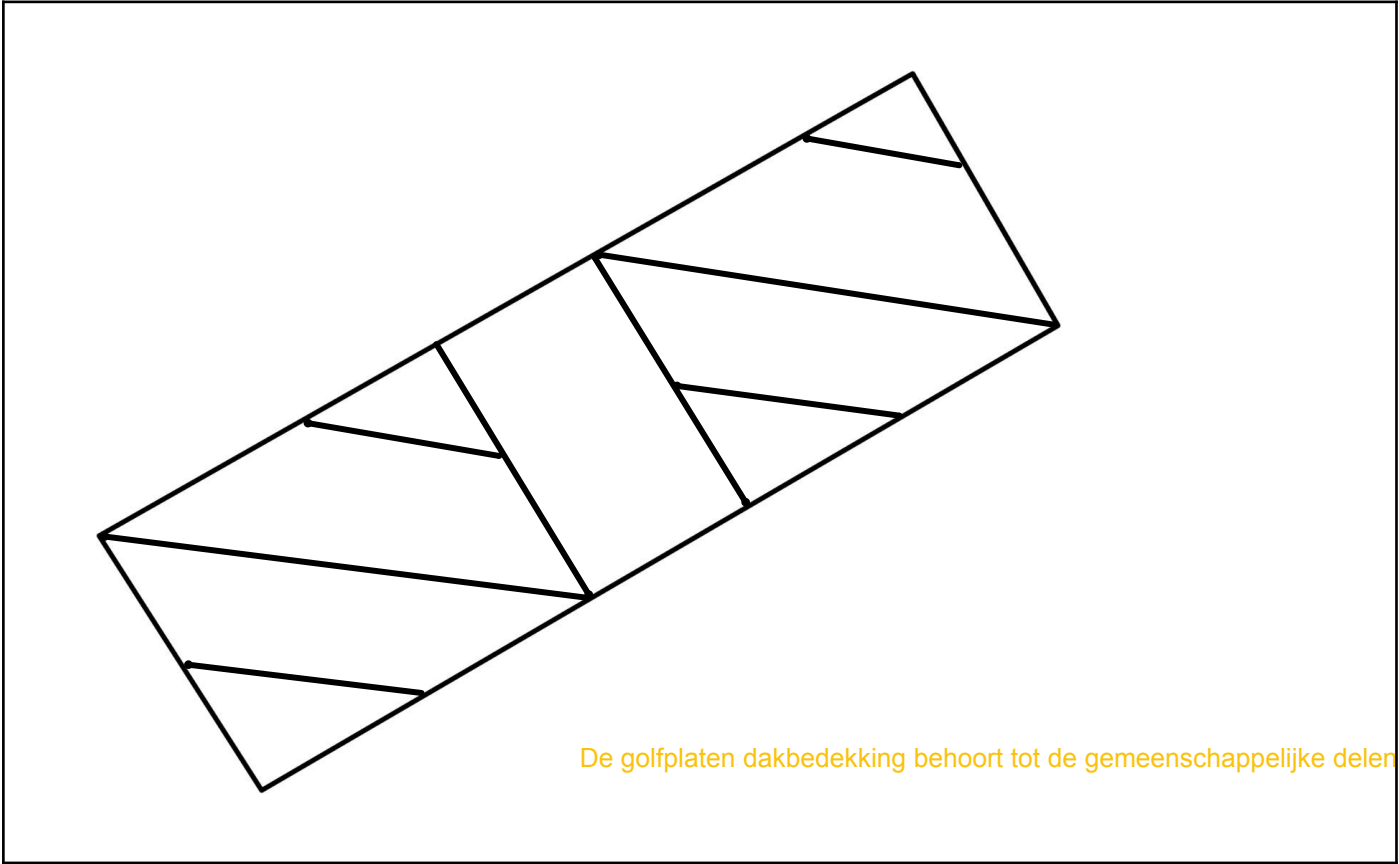
## Plan 2.1: Bijgebouw plan

| Beschrijving | Type | Actie |
|---|---|---|
| 2. Dakbedekking garage | Advies | - |

De golfplaten dakbedekking van de garages behoort tot de gemeenschappelijke delen en wordt niet beschreven in dit privaat attest.

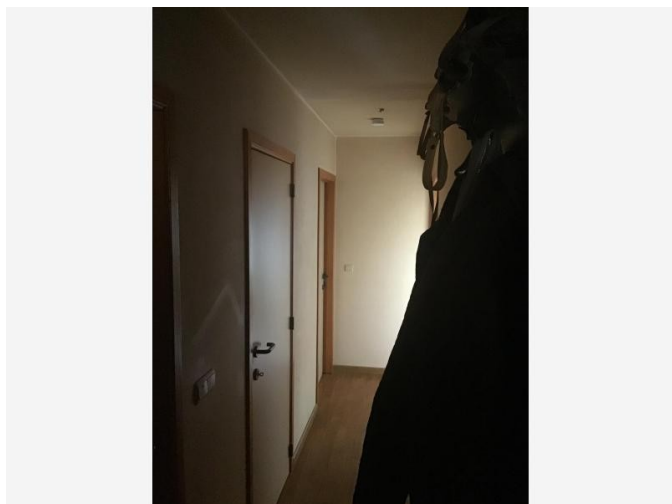
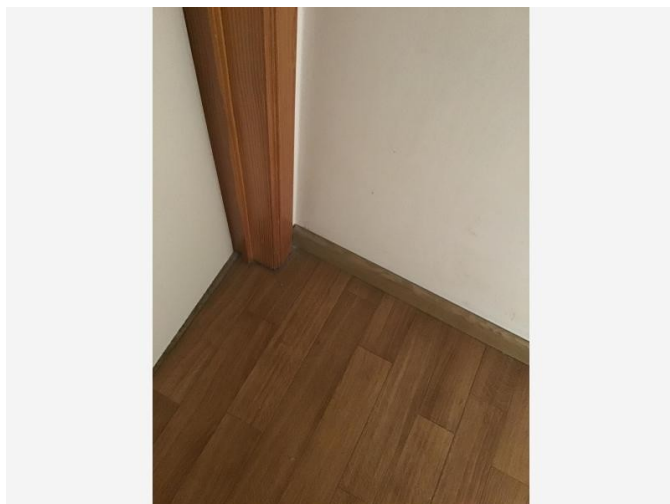
## Fiche 3: Pleisterwerk muren

Geen asbest

| # | Type | Referentie | Resultaat |
|---|---|---|---|
| 3.1 | Mengmonster | MM01 | Geen asbest |

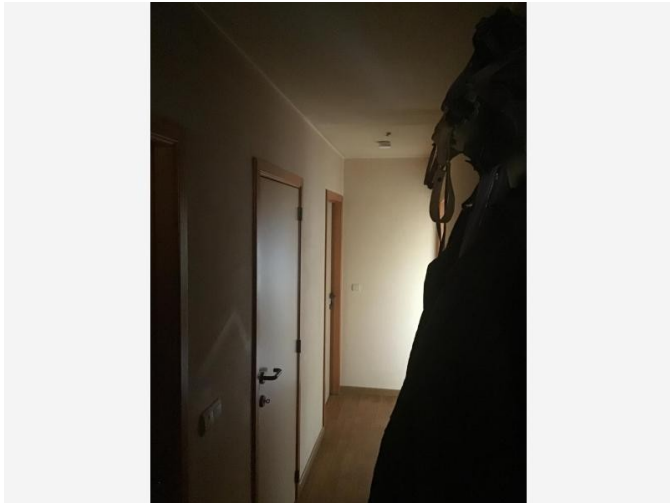
## Fiche 4: Pleisterwerk plafonds

Geen asbest

| # | Type | Referentie | Resultaat |
|---|---|---|---|
| 4.1 | Mengmonster | MM02 | Geen asbest |
