# Asbestinventarisatetest

Wulmersumsesteenweg 277, 3300 Tienen

Attestnummer : 20240624-000246.000

**Niet-asbestveilig**

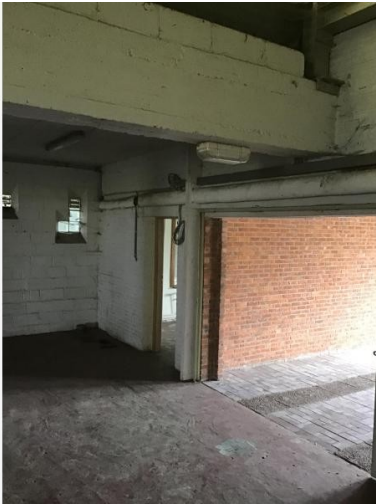
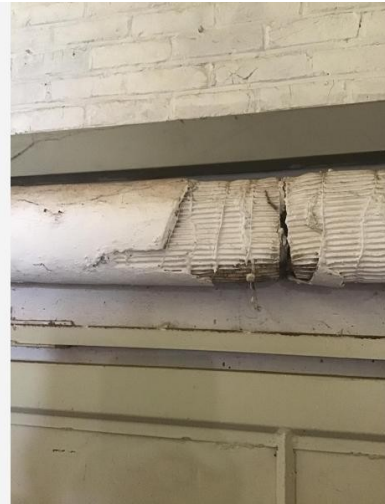
Het asbestmateriaal valt onder de mijlpaal van 2034.

**Dringend verwijderen**

| Eindbeoordeling materiaalrisico | Hoog materiaalrisico en/of hoge kans op vezelvrijgave |

| Gebondenheid | Categorie 2: niet-hechtgebonden met matrix |
| Asbestsoort (vezeltype) | Amfibool aanwezig, uitgezonderd crocidoliet |
| Asbestconcentratie | Hoog (>= 50%) |
| Afschermingsgraad van het gehele materiaal | Geheel of deels (ook) vrij aan binnenluchtstromen |
| Toestand van het materiaal | Matig beschadigd, matig verweerd |

| # | Type | Referentie | Resultaat |
|---|---|---|---|
| 1.1 | Mengmonster | MM06 | Chrysotiel, Amosiet |
| 1.2 | Mengmonster | MM07 | Chrysotiel, Amosiet |
| 1.3 | Mengmonster | MM08 | Chrysotiel, Amosiet |

| Beschrijving | Magazijn leidingisolatie |

- Scherm in afwachting van verwijdering het asbestmateriaal af van luchtstromingen en verstoring: bijvoorbeeld door het te verpakken, te fixeren, af te dekken, signalisatie - afbakening aan te brengen, ...
- Verwijder dit asbestmateriaal zo snel mogelijk. Volg de toestand goed op.

- Hermetische zone (erkend asbestverwijderaar)  
Het verwijderen van de leidingisolatie moet gebeuren door bedrijven erkend voor werken van afbraak of verwijdering van asbest en/of materialen die asbest bevatten.

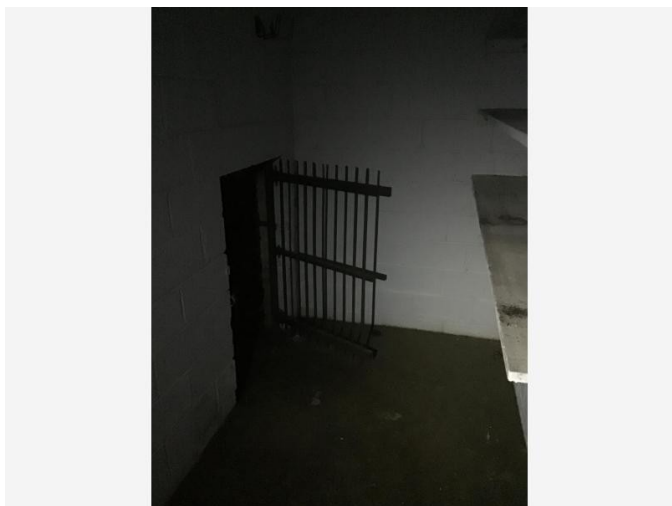
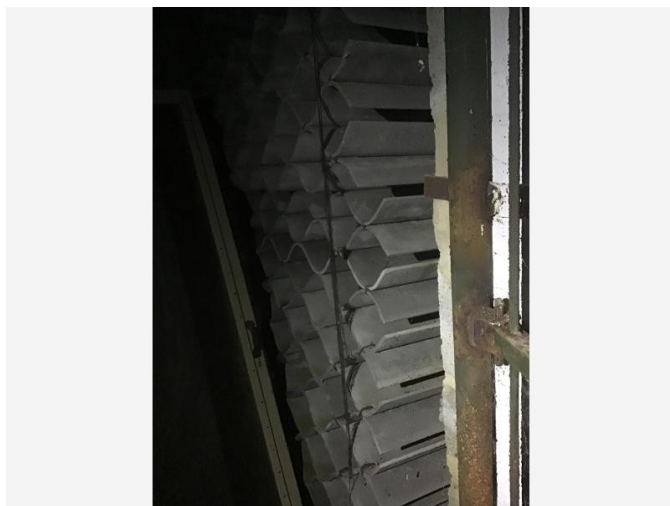
Het asbestmateriaal valt onder de mijlpaal van 2040.

**Dringend verwijderen**

| Beschrijving | Kelder golfplaten |
| Aanwezige resten | Golfplaten |

- Verwijder het asbestafval.

- Eenvoudige handelingen: mag via doe-het-zelf of door werknemer(s) met opleidingsattest eenvoudige handelingen  
Voor golfplaten voorziet de wet geen verplichting om deze asbestverdachte toepassing te laten verwijderen door een firma met een opleidingsattest eenvoudige handelingen. U mag, in principe, ongeacht beschadigingen of vrije asbestvezels, deze asbesttoepassing zelf verwijderen met inachtneming van de nodige veiligheidsmaatregelen om uzelf en uw omgeving te beschermen. Een beschadigde asbesttoepassing in slechte staat kan makkelijk verder breken of vergruizen. Er komen dan schadelijke asbestvezels vrij die ingeademd kunnen worden.

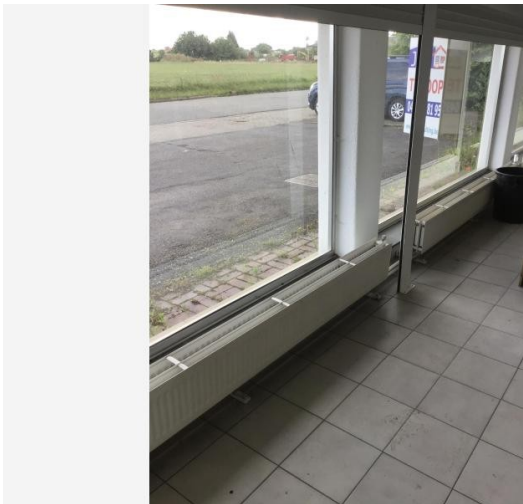
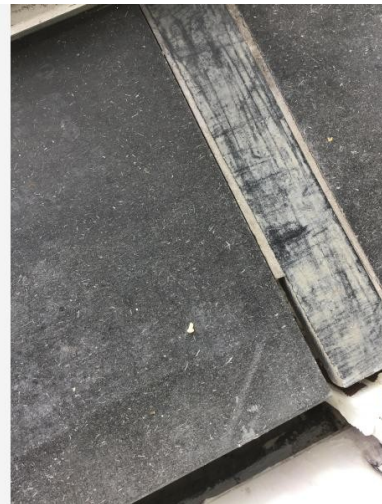
Zorgvuldig beheren

| Eindbeoordeling materiaalarisico | Zeer laag materiaalarisico en/of zeer lage kans op vezelvrijgave |

| Asbestsoort (vezeltype) | Alleen chrysotiel |
| Toestand van het materiaal | Onbeschadigd, niet verweerd |

| Beschrijving | Voorzijde binnenkant venstertabletten |

- Zorg voor een veilig beheer. Vermijd het beschadigen van het asbestmateriaal. Controleer de toestand jaarlijks op wijzigingen.

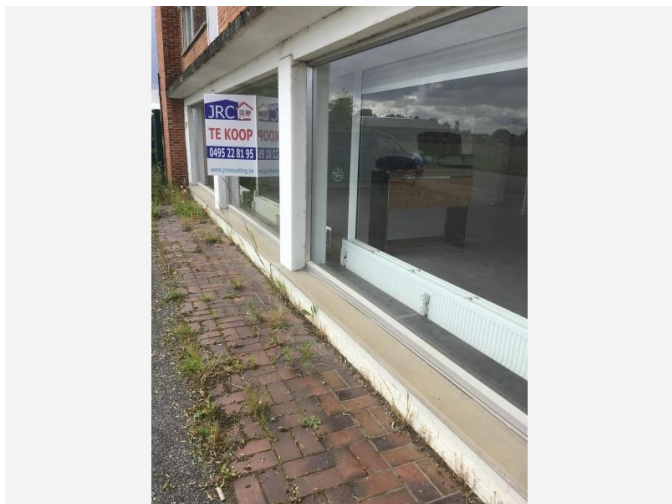
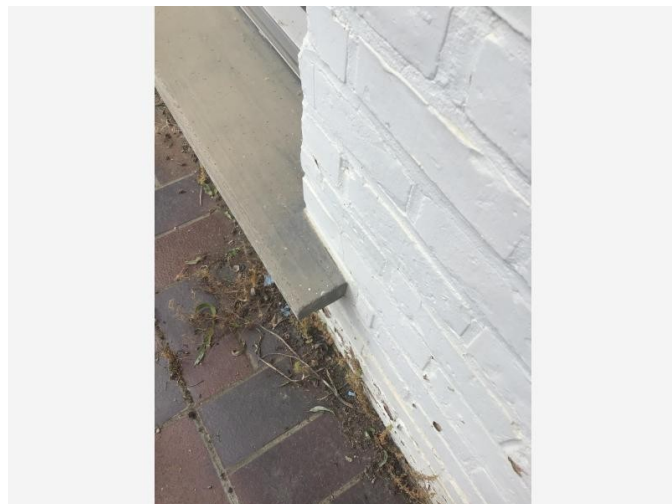
Zorgvuldig beheren

| Eindbeoordeling materiaalarisico | Laag materiaalarisico en/of verlaagde kans op vezelvrijgave |

| Toestand van het materiaal | Licht beschadigd, licht verweerd. Intact materiaal type Pical – asbestboard of categorie III 'gebondenheid' |

| # | Type | Referentie | Resultaat |
|---|---|---|---|
| 4.1 | Puntmonster | MM03 | Chrysotiel |

| Beschrijving | Voorzijde Raamdorpel |

- Zorg voor een veilig beheer. Vermijd het beschadigen van het asbestmateriaal. Controleer de toestand jaarlijks op wijzigingen.

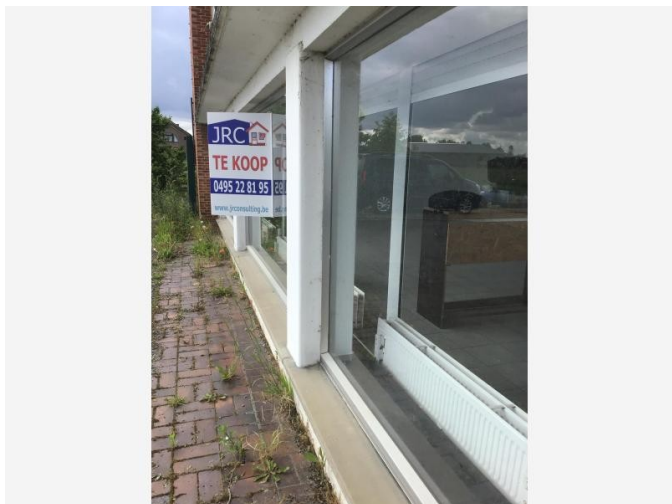
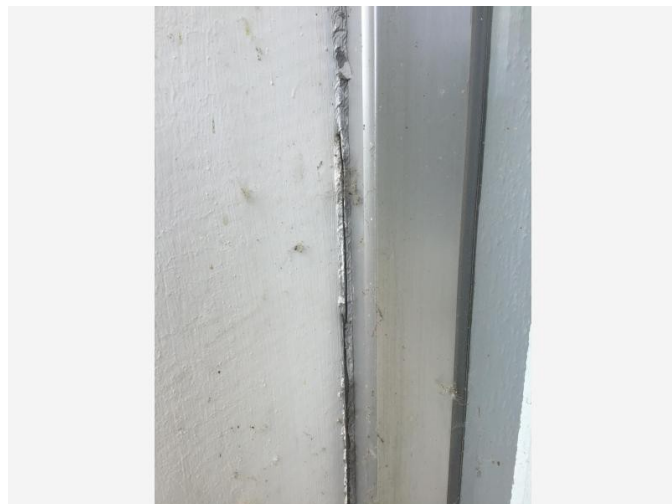
Zorgvuldig beheren

| Eindbeoordeling materiaalrisico | Laag materiaalrisico en/of verlaagde kans op vezelvrijgave |

| Toestand van het materiaal | Licht beschadigd, licht verweerd. Intact materiaal type Pical – asbestboard of categorie III 'gebondenheid' |

| # | Type | Referentie | Resultaat |
|---|---|---|---|
| 5.1 | Puntmonster | MM04 | Chrysotiel |

| Beschrijving | Voorzijde ramen gelijkvloers mastiek |

- Zorg voor een veilig beheer. Vermijd het beschadigen van het asbestmateriaal. Controleer de toestand jaarlijks op wijzigingen.

- Eenvoudige handelingen: mag via doe-het-zelf of door werknemer(s) met opleidingsattest eenvoudige handelingen  
Voor ramen met asbesthoudende mastiek voorziet de wet geen verplichting om deze asbesthoudende toepassing te laten verwijderen door een firma met een opleidingsattest eenvoudige handelingen. U mag, in principe, ongeacht beschadigingen of vrije asbestvezels, deze asbesttoepassing zelf verwijderen met inachtneming van de nodige veiligheidsmaatregelen om uzelf en uw omgeving te beschermen. Een beschadigde asbesttoepassing in slechte staat kan makkelijk verder breken of vergruizen. Er komen dan schadelijke asbestvezels vrij die ingeademd kunnen worden.

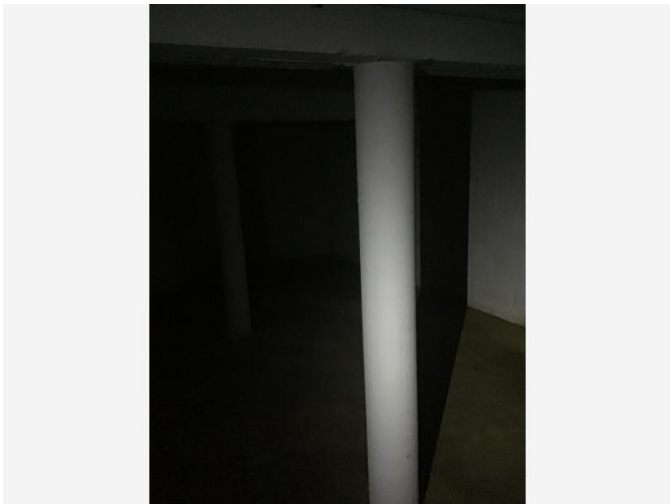
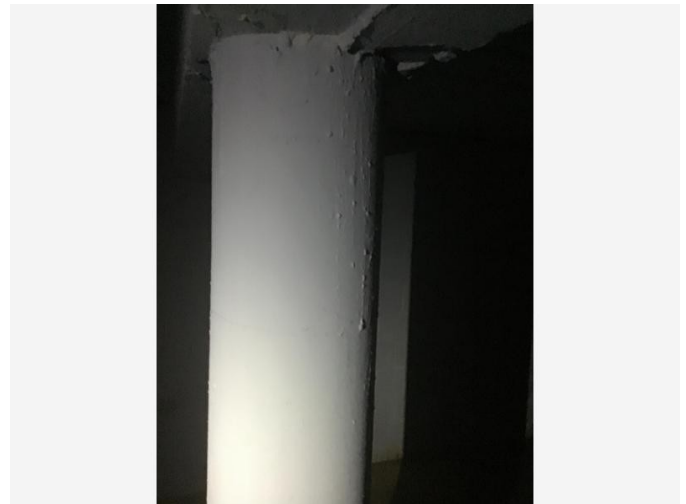
Zorgvuldig beheren

| Eindbeoordeling materiaalarisico | Zeer laag materiaalarisico en/of zeer lage kans op vezelvrijgave |

- Zorg voor een veilig beheer en verwijder dit asbestmateriaal wanneer het bij werken eenvoudig bereikbaar wordt. Controleer de toestand jaarlijks op wijzigingen.

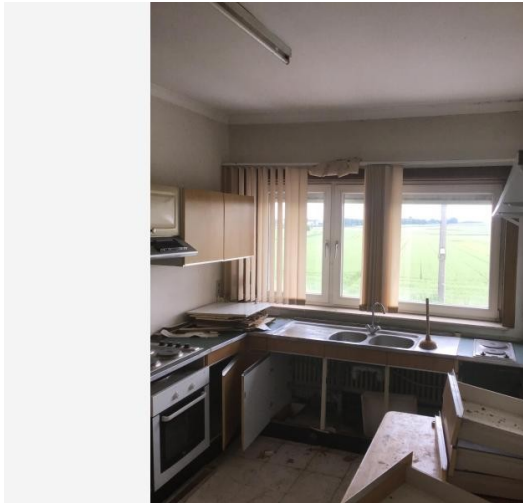
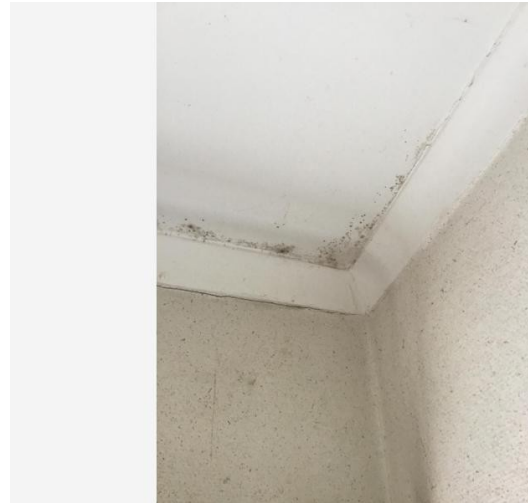
## Fiche 9: Pleisterwerk plafonds

Geen asbest

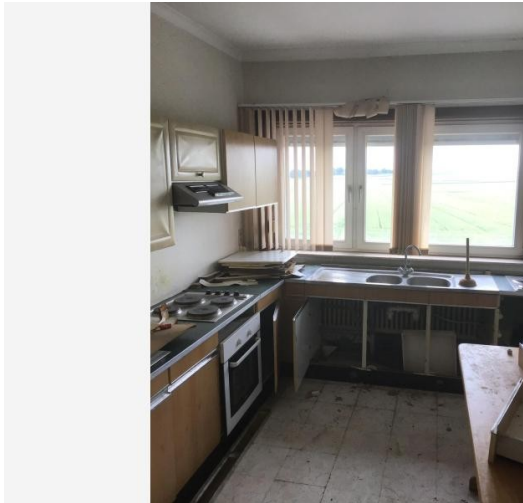
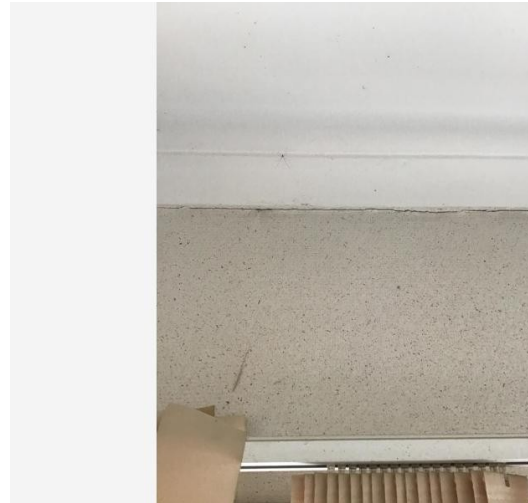
## Fiche 11: Pleisterwerk muren

Geen asbest
