# Asbestinventarisatetest

Panoramastraat 16, 1750 Lennik

Attestnummer : 20240221-000101.000

**Niet-asbestveilig**

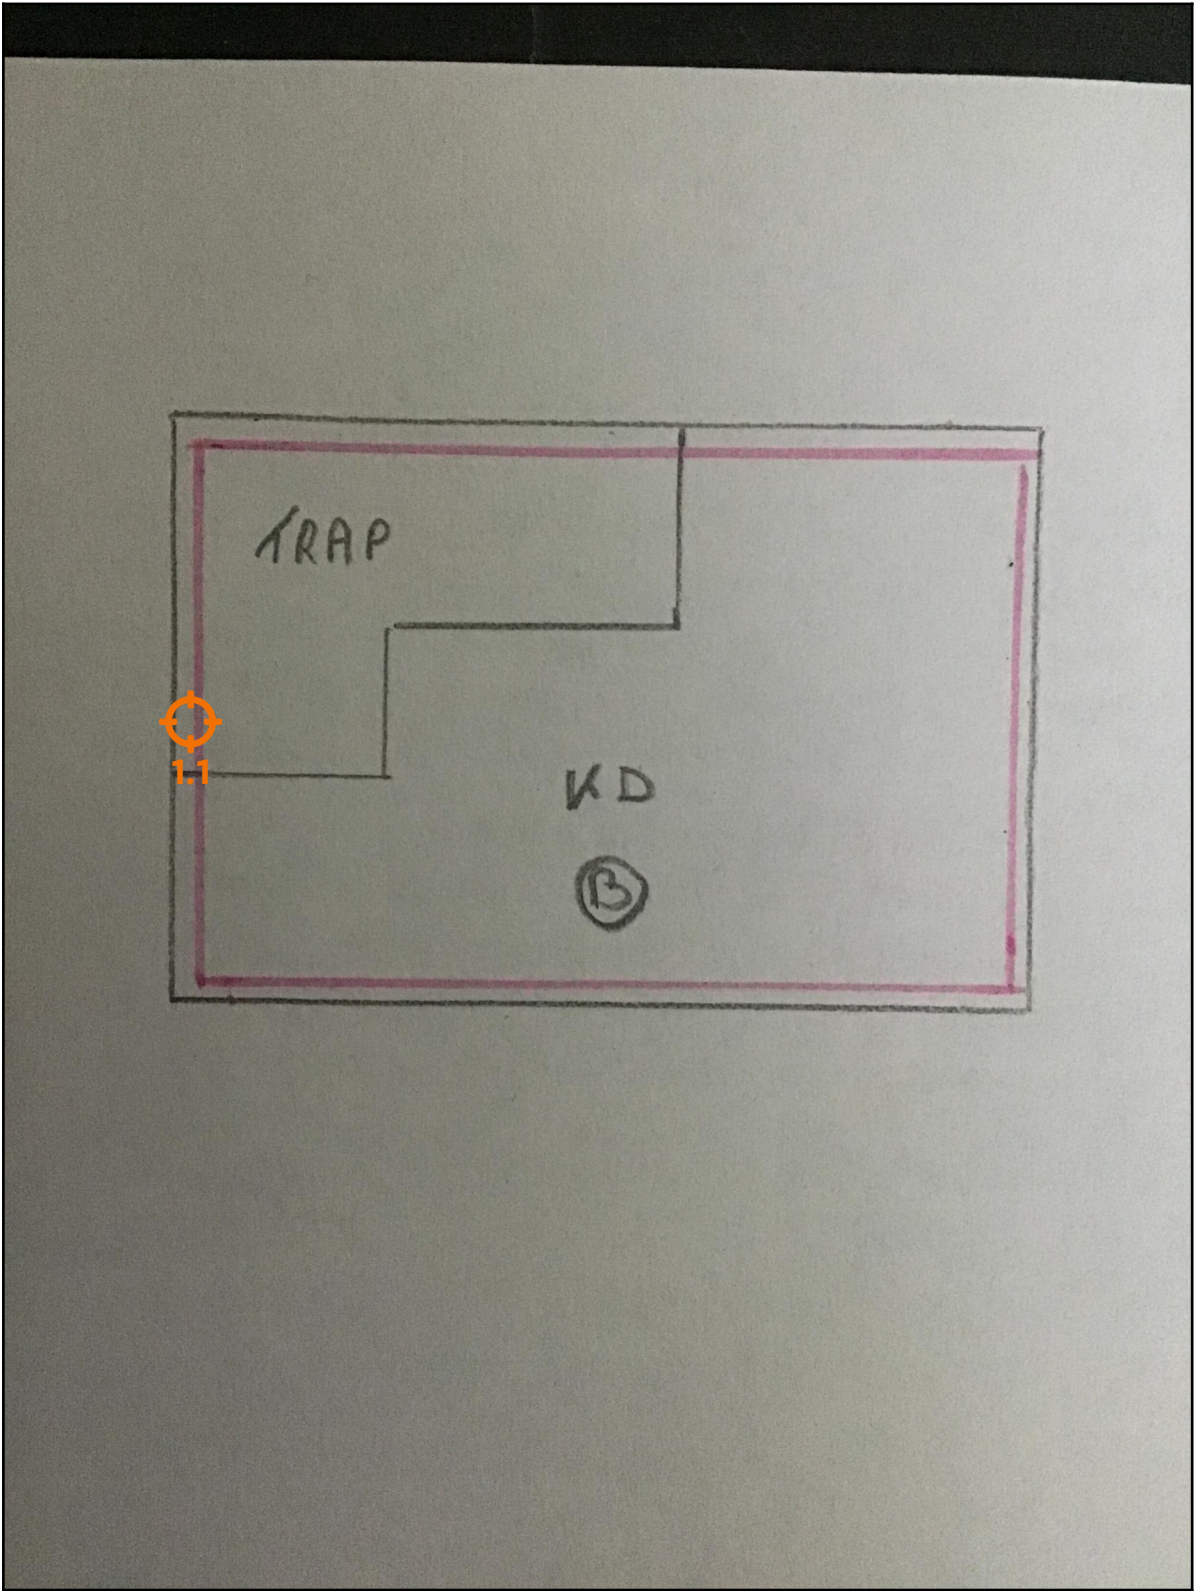
Plan 1.2: Kelder

| 1. buisisolatie | Asbestmateriaal | <a href="#">Verwijderen</a> |
| 1.1 Code: MM03 RS | Mengmonster | - |

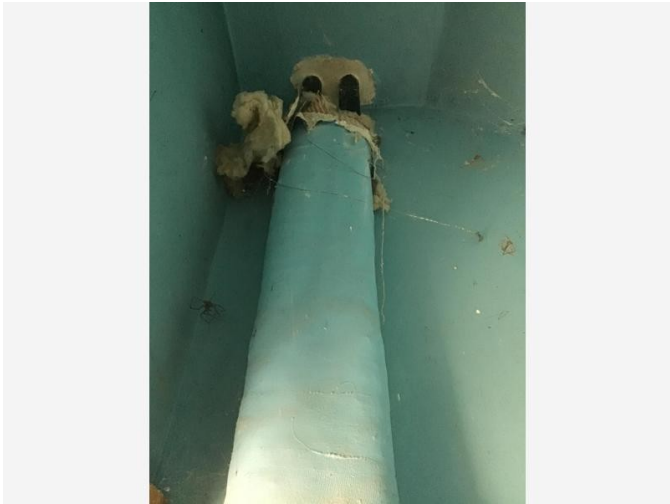
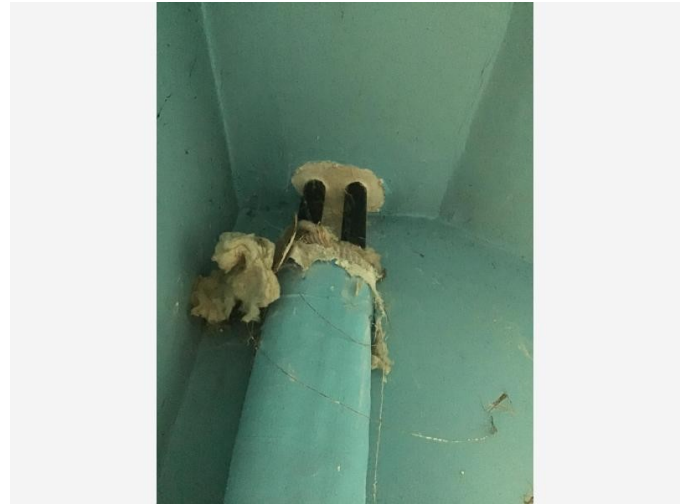
Het asbestmateriaal valt onder de mijlpaal van 2034.

| Eindbeoordeling materiaalisico | Verhoogd materiaalisico en/of verhoogde kans op vezelvrijgave |

| Gebondenheid | Categorie 2: niet-hechtgebonden met matrix |
| Asbestsoort (vezeltype) | Amfibool aanwezig, uitgezonderd crocidoliet |
| Asbestconcentratie | Hoog ( $\geq 50\%$ ) |
| Afschermingsgraad van het gehele materiaal | Geheel of deels (ook) vrij aan de binnenlucht |
| Toestand van het materiaal | Licht beschadigd, licht verweerd. Intact materiaal type Pical – asbestboard of categorie III 'gebondenheid' |

| # | Type | Referentie | Resultaat |
|---|---|---|---|
| 1.1 | Mengmonster | MM03 RS | Chrysotiel, Amosiet |

| Beschrijving | buisisolatie |
| Asbestmateriaal | In-situ afwerkingslagen - Thermische isolatie |

| Hoeveelheid (lengte - omtrek - dikte - aantal) | <ul style="list-style-type: none"> <li>• 2,00 m - 20,00 cm - 1,00 cm - 1 stuk</li> </ul> |

- Verwijder dit asbestmateriaal zo snel mogelijk. Volg de toestand goed op.

- Hermetische zone (erkend asbestverwijderaar)  
leidingisolatie

Het verwijderen van de leidingisolatie moet gebeuren door bedrijven erkend voor werken van afbraak of verwijdering van asbest en/of materialen die asbest bevatten.

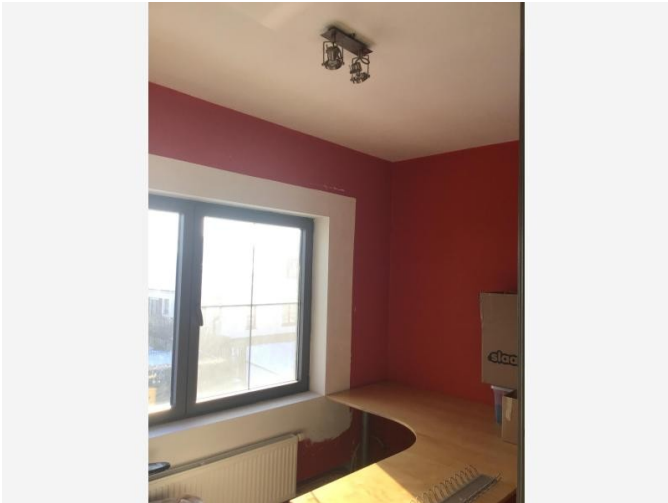
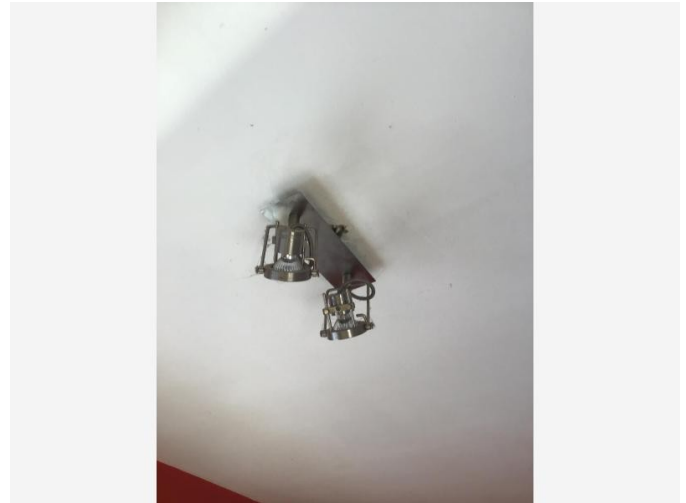
## Fiche 2: pleisterwerk plafond

Geen asbest

| # | Type | Referentie | Resultaat |
|---|---|---|---|
| 2.1 | Mengmonster | MM02 | Geen asbest |

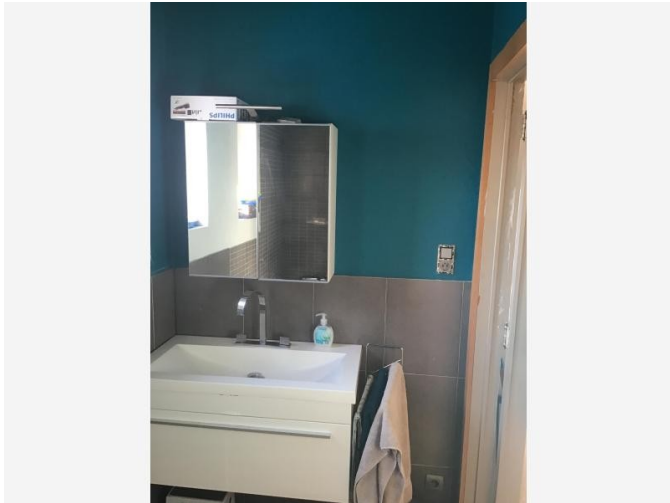
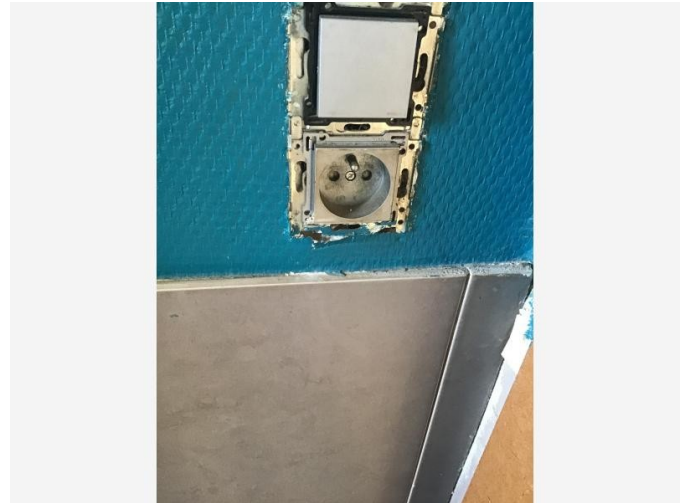
## Fiche 3: pleisterwerk muur

Geen asbest

| # | Type | Referentie | Resultaat |
|---|---|---|---|
| 3.1 | Mengmonster | MM01 | Geen asbest |
