# Asbestinventarisatetest

Lakborslei 251, 2100 Antwerpen

Attestnummer : **20240621-000243.000**

Uitgegeven op : **21.06.2024**

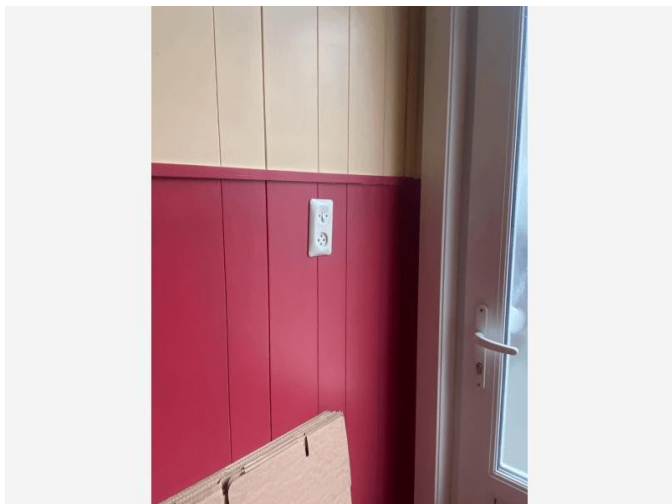
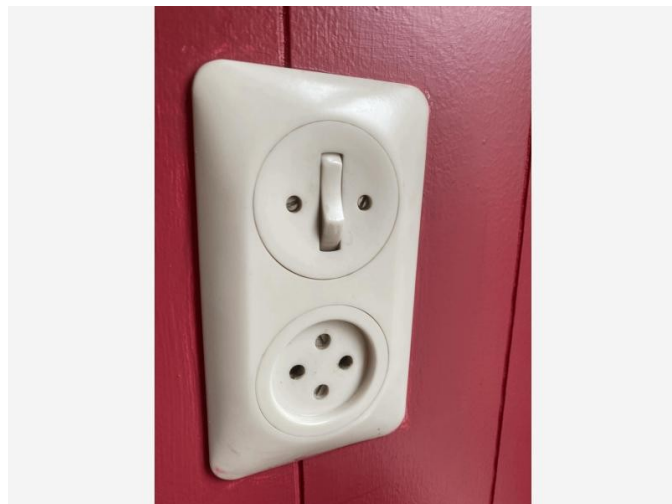
Het asbestmateriaal valt onder de mijlpaal van 2040.

Zorgvuldig beheren

| Eindbeoordeling materiaalrisico | Laag materiaalrisico en/of verlaagde kans op vezelvrijgave |

| Asbestsoort (vezeltype) | Crocidoliet aanwezig |
| Asbestconcentratie | Laag (< 50%) |
| Toestand van het materiaal | Onbeschadigd, niet verweerd |

| Beschrijving | Woning - bakeliet - schakelaars |
| Asbestmateriaal | Plaat, paneel, tablet - Type Bakeliet |

- Zorg voor een veilig beheer. Vermijd het beschadigen van het asbestmateriaal. Controleer de toestand jaarlijks op wijzigingen.

- Eenvoudige handelingen: mag via doe-het-zelf of door werknemer(s) met opleidingsattest eenvoudige handelingen  
Dit is enkel mogelijk mits het nemen van de juiste voorzorgsmaatregelen tijdens de verwijdering (elektriciteit afsluiten!). Verwijder de bakeliettoepassingen voorzichtig met handgereedschap. Hiervoor dient mogelijks een deeltje van de muur handmatig uitgebroken te worden. De asbesthoudende toepassing mag in geen geval met machinaal gereedschap verwijderd worden om het risico op vrijgave van asbestdeeltjes zo veel als mogelijk in te perken. Dit materiaal moet dubbel verpakt afgevoerd worden.

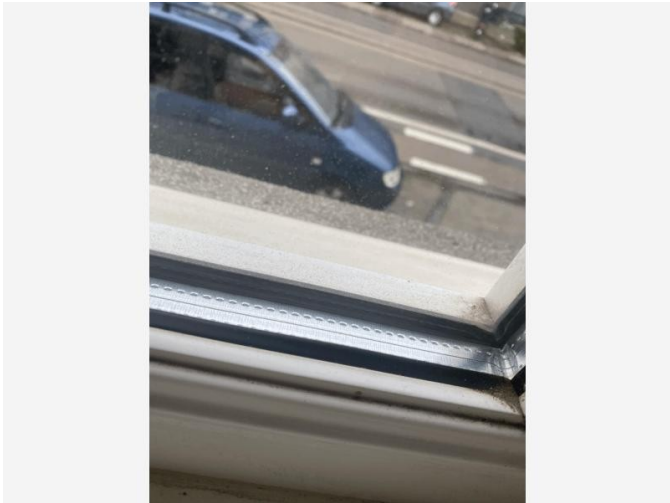
Tijdens de inspectie zijn de ramen grondig gecontroleerd. Er is vastgesteld dat de ramen volledig afgedicht zijn met elastische kit met in de volledige doorsnede dezelfde kleur. Deze zijn niet - asbestverdacht.

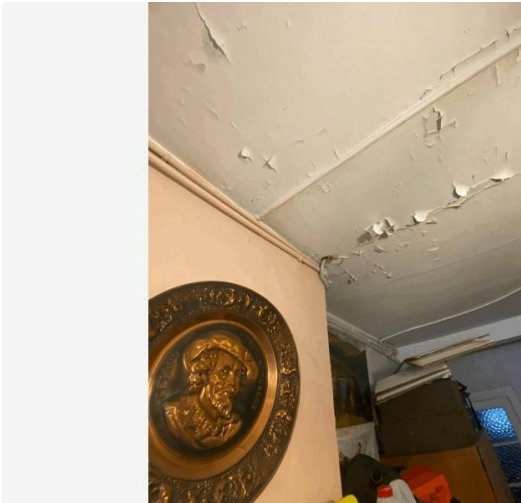
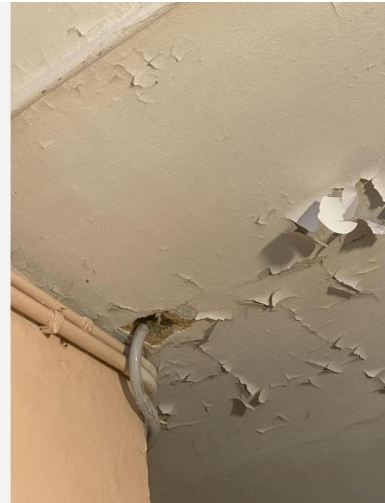
Geen asbest

| # | Type | Referentie | Resultaat |
|---|---|---|---|
| 3.1 | Mengmonster | MM02 | Geen asbest |

| Beschrijving | Woning - pleisterwerk - plafond |

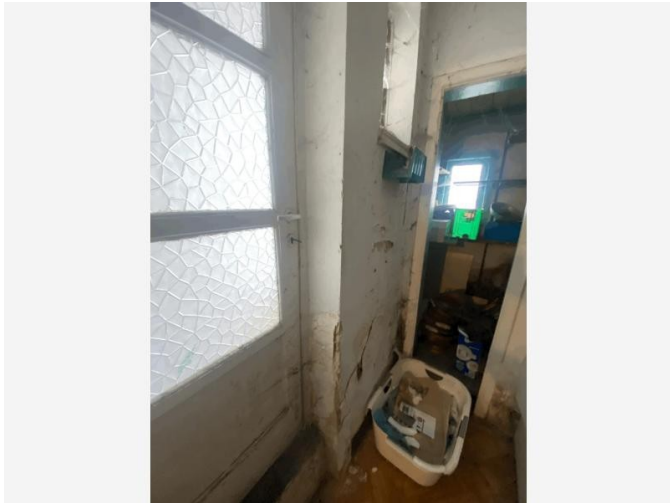
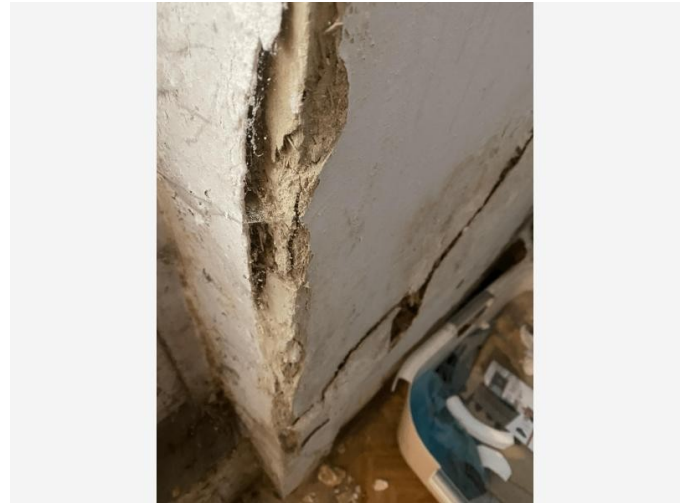
Geen asbest

| # | Type | Referentie | Resultaat |
|---|---|---|---|
| 4.1 | Mengmonster | MM01 | Geen asbest |

| Beschrijving | Woning - pleisterwerk - muur |

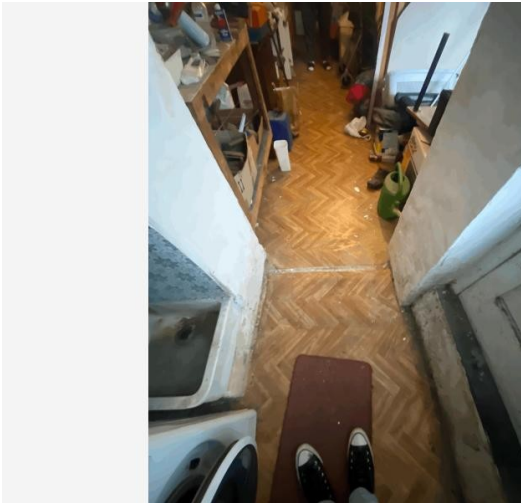
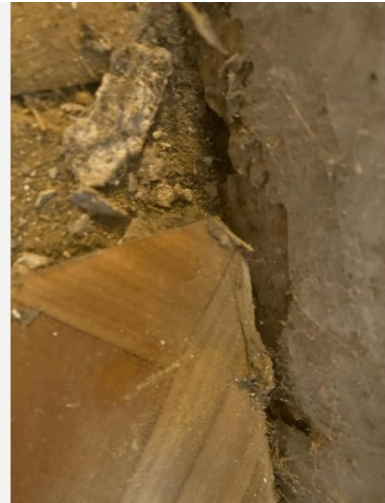
Geen asbest

| # | Type | Referentie | Resultaat |
|---|---|---|---|
| 5.1 | Puntmonster | MM03 | Geen asbest |

| Beschrijving | Woning - vloerzeil - kelder |
