# Asbestinventarisatetest

Van Hemelrijcklei 68, 2930 Brasschaat

Attestnummer : 20221114-000039.000

Uitgegeven op : 14.11.2022

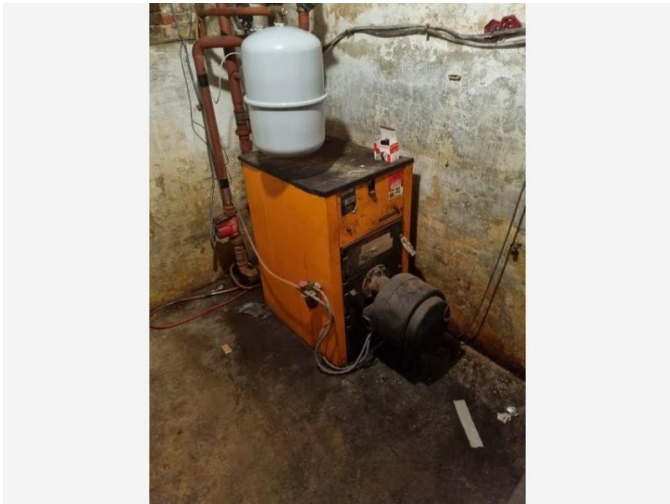
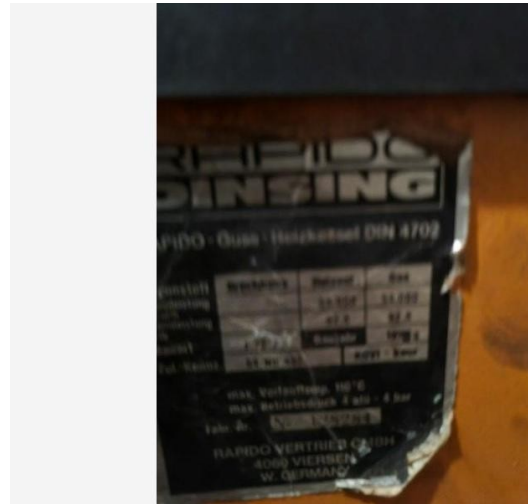
# Fiche 1: Asbestverdachte stookinstallatie CV-net in kelder

| Eindbeoordeling materiaalrisico | Laag materiaalrisico en/of verlaagde kans op vezelvrijgave |

| Gebondenheid | Categorie 2: niet-hechtgebonden met matrix |
| Asbestsoort (vezeltype) | Crocidoliet aanwezig |
| Asbestconcentratie | Hoog ( $\geq 50\%$ ) |
| Toestand van het materiaal | Onbeschadigd, niet verweerd |

| Opmerking | Voorliggende fiche betreft een asbestverdachte stookinstallatie van het CV-net. De potentieel asbestverdachte toepassingen betreffen pakkingen en dichtingen die mogelijks in het toestel aanwezig zijn. |

Verwijderen

- Zorg voor een veilig beheer. Vermijd het beschadigen van het asbestmateriaal. Controleer de toestand jaarlijks op wijzigingen.
- Zorg voor een veilig beheer en verwijder dit asbestmateriaal wanneer het bij werken eenvoudig bereikbaar wordt. Controleer de toestand jaarlijks op wijzigingen.

- Eenvoudige handelingen: mag via doe-het-zelf of door werknemer(s) met opleidingsattest eenvoudige handelingen  
Gezien de dichtingen door een onderhoudstechniker van de verwarmingsinstallatie kunnen vervangen worden kan de toepassing onder de methode van de eenvoudige handelingen worden verwijderd mits het strikt toepassen van de noodzakelijke PBM's voor het werken met asbest en na fixatie van de rechtstreeks zichtbare onderdelen die als asbestverdacht in te delen zijn.

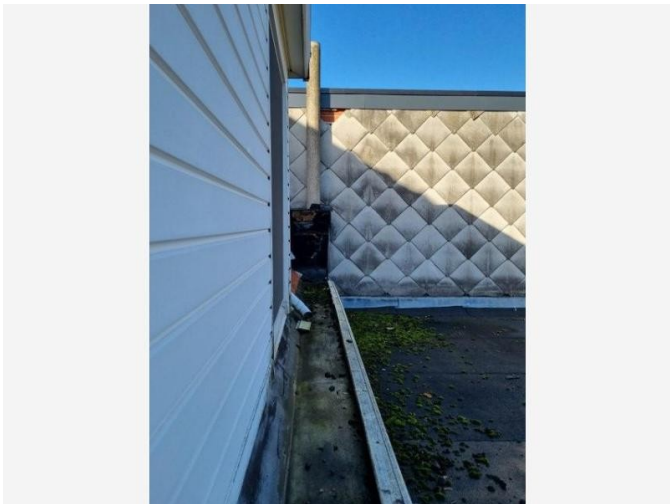
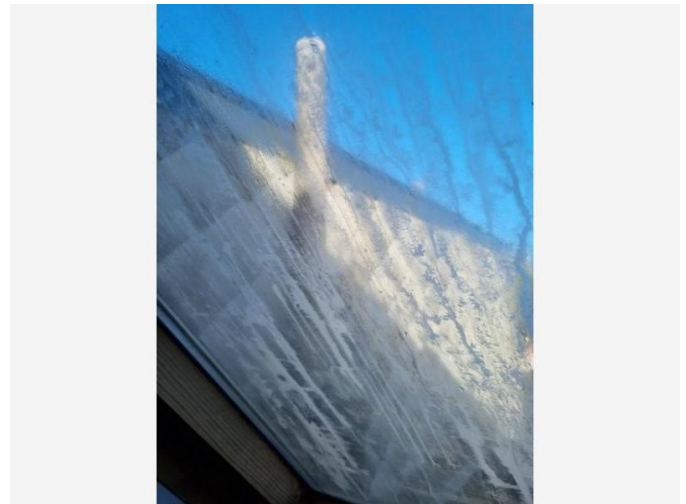
| Eindbeoordeling materiaalrisico | Verhoogd materiaalrisico en/of verhoogde kans op vezelvrijgave |

| Gebondenheid | Categorie 1: hechtgebonden in oorsprong |
| Asbestsoort (vezeltype) | Crocidoliet aanwezig |
| Toestand van het materiaal | Matig beschadigd, matig verweerd |

| <b>Opmerking</b> | Rookgasafvoer (schouwuiteinde) in asbestcement ingemetst in bakstenen schouw |

Verwijderen

- Zorg voor een veilig beheer. Vermijd het beschadigen van het asbestmateriaal. Controleer de toestand jaarlijks op wijzigingen.
- Zorg voor een veilig beheer en verwijder dit asbestmateriaal wanneer het bij werken eenvoudig bereikbaar wordt. Controleer de toestand jaarlijks op wijzigingen.

- Eenvoudige handelingen: mag via doe-het-zelf of door werknemer(s) met opleidingsattest eenvoudige handelingen  
Klassieke buitenschiltoepassing van in origine hechtgebonden asbest die te verwijderen is mits het strikt en correct toepassen van de standaard PBM's werken met asbest. De zichtbare en eenvoudige bereikbare delen zijn te fixeren voorafgaand aan de verwijdering om vezelverspreiding tegen te gaan.

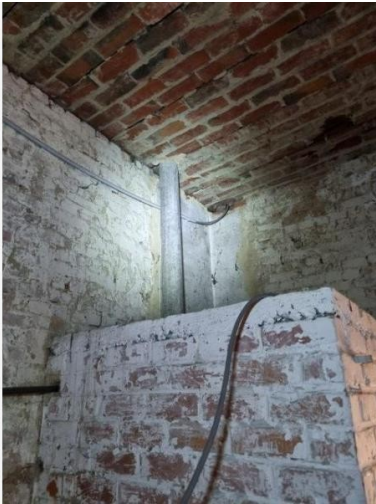
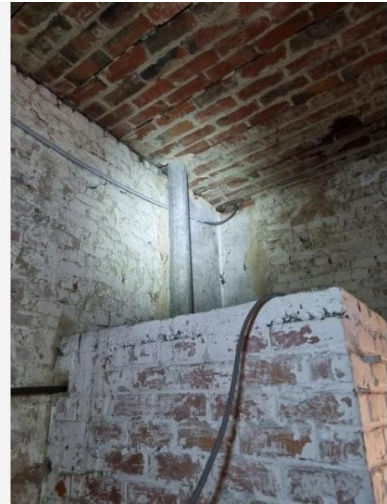
| Eindbeoordeling materiaalrisico | Laag materiaalrisico en/of verlaagde kans op vezelvrijgave |

| Gebondenheid | Categorie 1: hechtgebonden in oorsprong |
| Asbestsoort (vezeltype) | Crocidoliet aanwezig |
| Toestand van het materiaal | Onbeschadigd, niet verweerd |

| Beschrijving | Loods - verluchting sanitair |

Zorgvuldig beheren

- Zorg voor een veilig beheer. Vermijd het beschadigen van het asbestmateriaal. Controleer de toestand jaarlijks op wijzigingen.
- Zorg voor een veilig beheer en verwijder dit asbestmateriaal wanneer het bij werken eenvoudig bereikbaar wordt. Controleer de toestand jaarlijks op wijzigingen.

- Eenvoudige handelingen: mag via doe-het-zelf of door werknemer(s) met opleidingsattest eenvoudige handelingen  
Gezien de toepassing hechtgebonden is en geen beschadigingen vertoont kan deze mits strikt en correct toepassen van de standaard PBM's werken met asbest verwijderd worden. De goed bereikbare onderdelen van de toepassing zijn te fixeren voorafgaand aan de verwijdering teneinde vezelverspreiding te voorkomen.

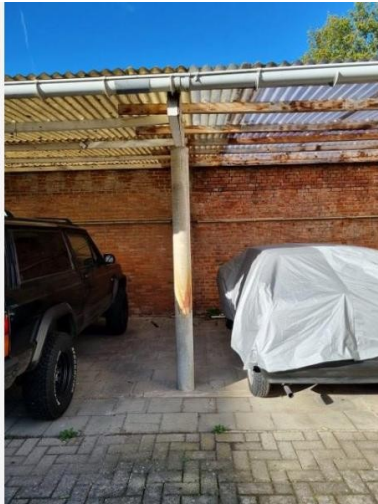
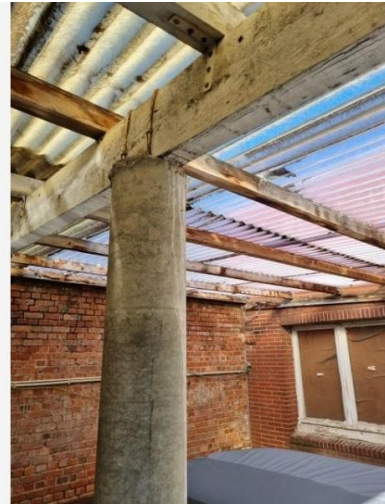
| Eindbeoordeling materiaalrisico | Laag materiaalrisico en/of verlaagde kans op vezelvrijgave |

| Gebondenheid | Categorie 1: hechtgebonden in oorsprong |
| Asbestsoort (vezeltype) | Crocidoliet aanwezig |
| Toestand van het materiaal | Licht beschadigd, licht verweerd. Intact materiaal type Pical – asbestboard of categorie III 'gebondenheid' |

| Beschrijving | Pilaren afdak |

Zorgvuldig beheren

- Zorg voor een veilig beheer. Vermijd het beschadigen van het asbestmateriaal. Controleer de toestand jaarlijks op wijzigingen.
- Scherm in afwachting van verwijdering het asbestmateriaal af van luchtstromingen en verstoring: bijvoorbeeld door het te verpakken, te fixeren, af te dekken, signalisatie - afbakening aan te brengen, ...

- Eenvoudige handelingen: mag via doe-het-zelf of door werknemer(s) met opleidingsattest eenvoudige handelingen  
Gezien de toepassing hechtgebonden is en geen beschadigingen vertoont kan deze mits strikt en correct toepassen van de standaard PBM's werken met asbest verwijderd worden. De goed bereikbare onderdelen van de toepassing zijn te fixeren voorafgaand aan de verwijdering teneinde vezelverspreiding te voorkomen.

Rechtstreeks contact te vermijden. Omzichtig voertuigen parkeren zonder de toepassing te beroeren. Eventueel schilderen om at te dekken en te fixeren.

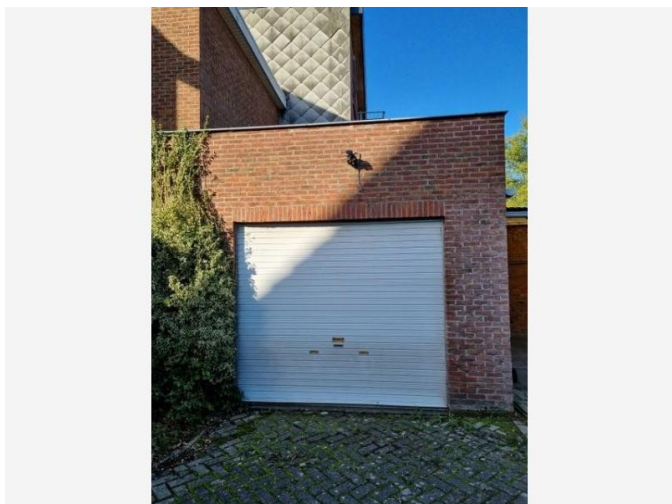
Vrije foto

Op de aanpalende gevel van het buurgebouw zijn gevelleien in asbestcement aanwezig waardoor tengevolge verwerking potentieel asbestvezels afstromen op het pannendak en op het plat dak van de achterbouw van het hoofdvolume.

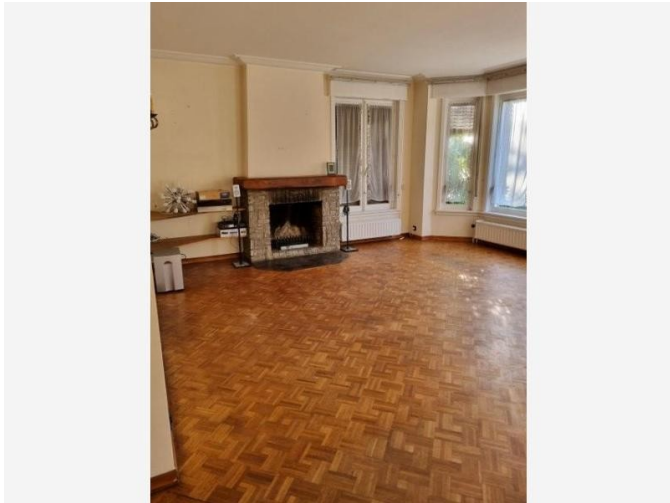
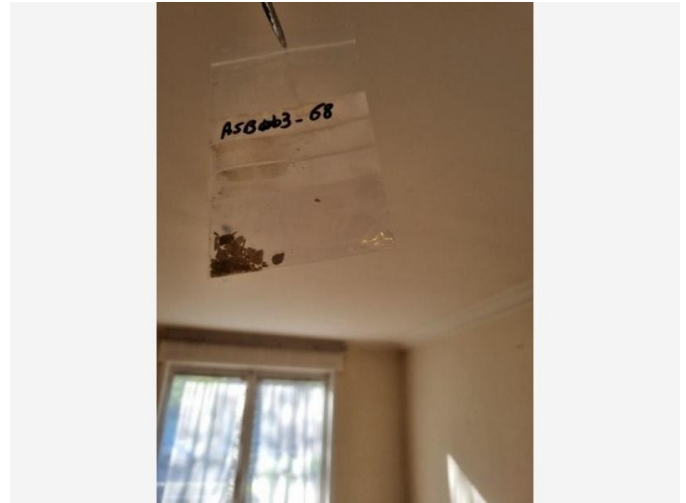
## Fiche 6: Pleisterwerk plafonds

Geen asbest

| # | Type | Referentie | Resultaat |
|---|---|---|---|
| 6.1 | Mengmonster | 22-157809 - ASB003-68 | Geen asbest |

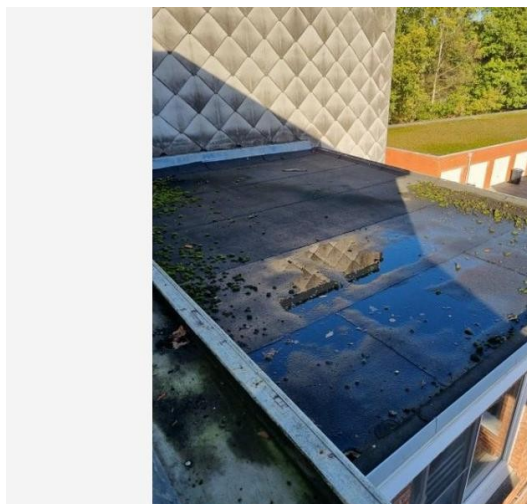
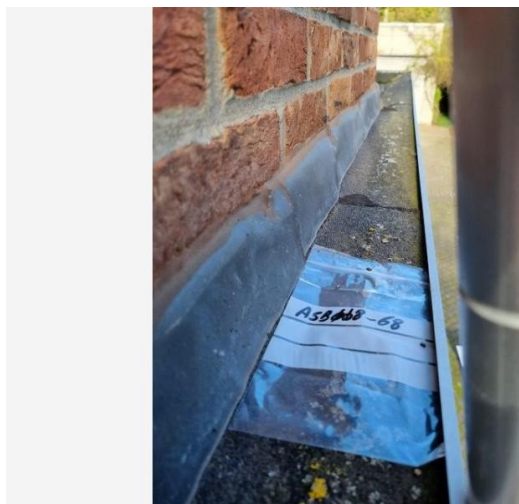
Geen asbest

| # | Type | Referentie | Resultaat |
|---|---|---|---|
| 7.1 | Puntmonster | 22-157814 - ASB008-68 | Geen asbest |

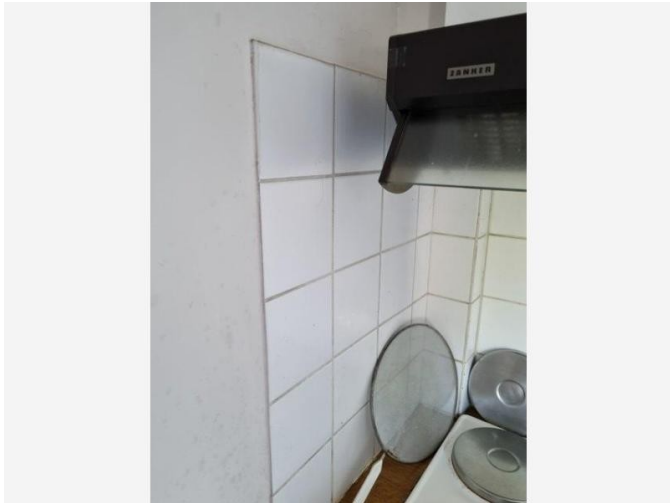
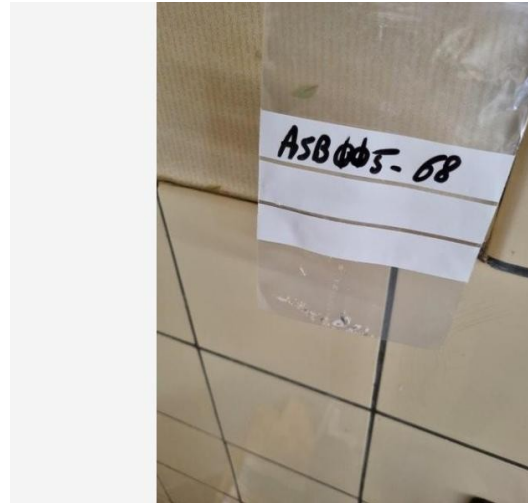
## Fiche 8: Tegellijm Faiencetegels en plinten

Geen asbest

| # | Type | Referentie | Resultaat |
|---|---|---|---|
| 8.1 | Mengmonster | 22-157811 - ASB005-68 | Geen asbest |
