# Asbestinventarisatetest

Wakkerzeelsestraat 91, 3150 Haacht

Attestnummer : 20240712-000430.000

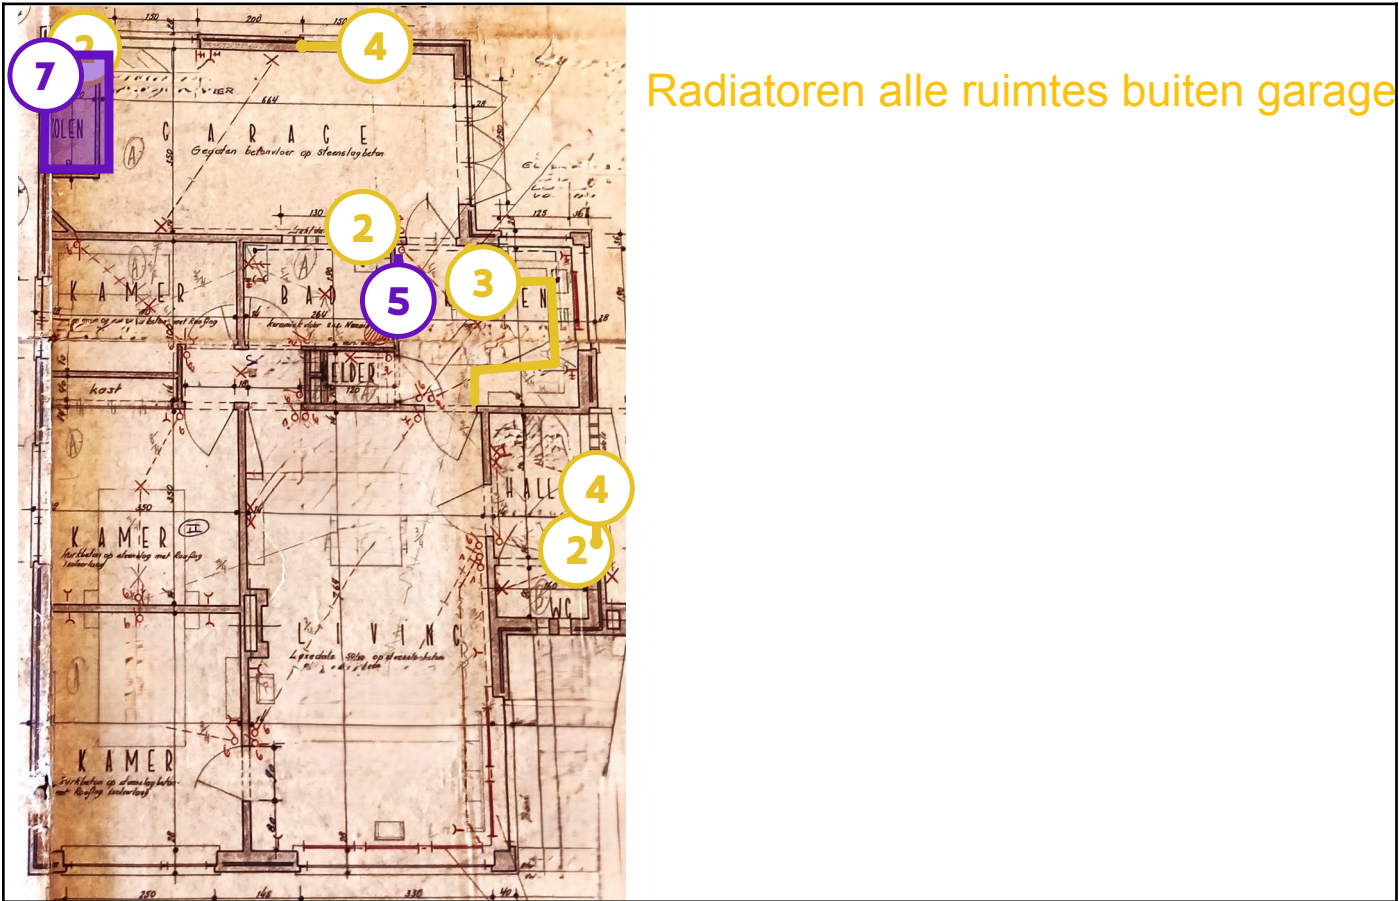
# Plan 1.1: Hoofdgebouw gelijkvloers

| Beschrijving | Type | Actie |
|---|---|---|
| 2. Bakeliet elektriciteitskast/schakelaars | Asbestmateriaal | Zorgvuldig beheren |
| 3. Keuken - glasal keukenkasten | Asbestmateriaal | Zorgvuldig beheren |
| 4. Deuren - plaat glasal | Asbestmateriaal | Zorgvuldig beheren |
| 5. Radiatoren | Advies | - |
| 7. Garage - cv-ketel/brander | Advies | - |

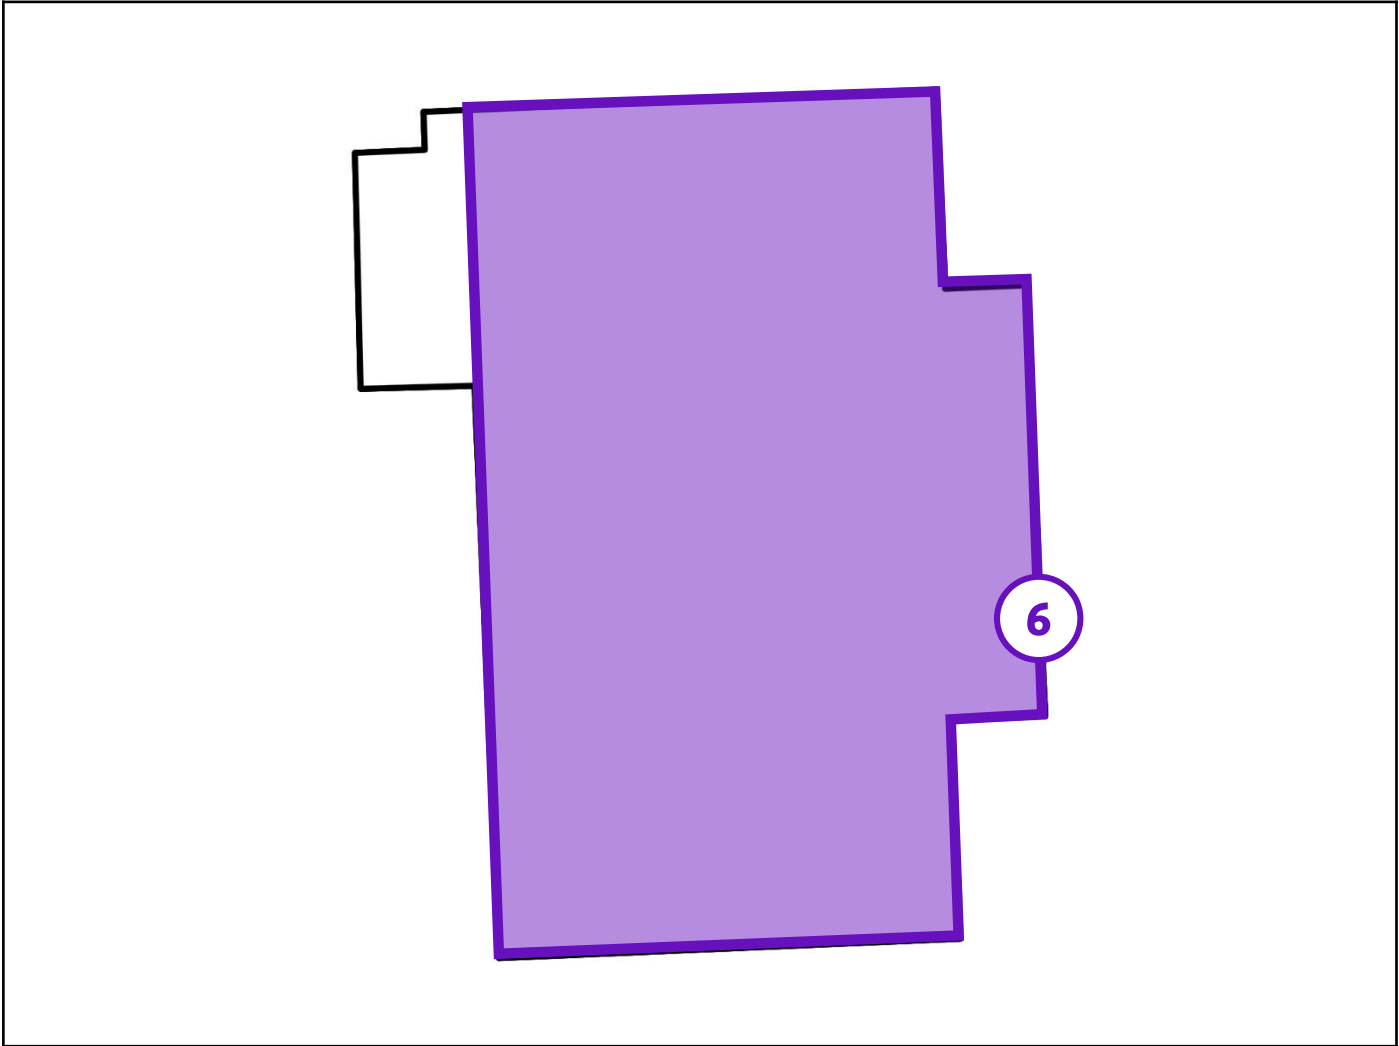
# Plan 1.3: Hoofdgebouw plan

| Beschrijving | Type | Actie |
|---|---|---|
| 6. Onderdakplaten | Advies | - |

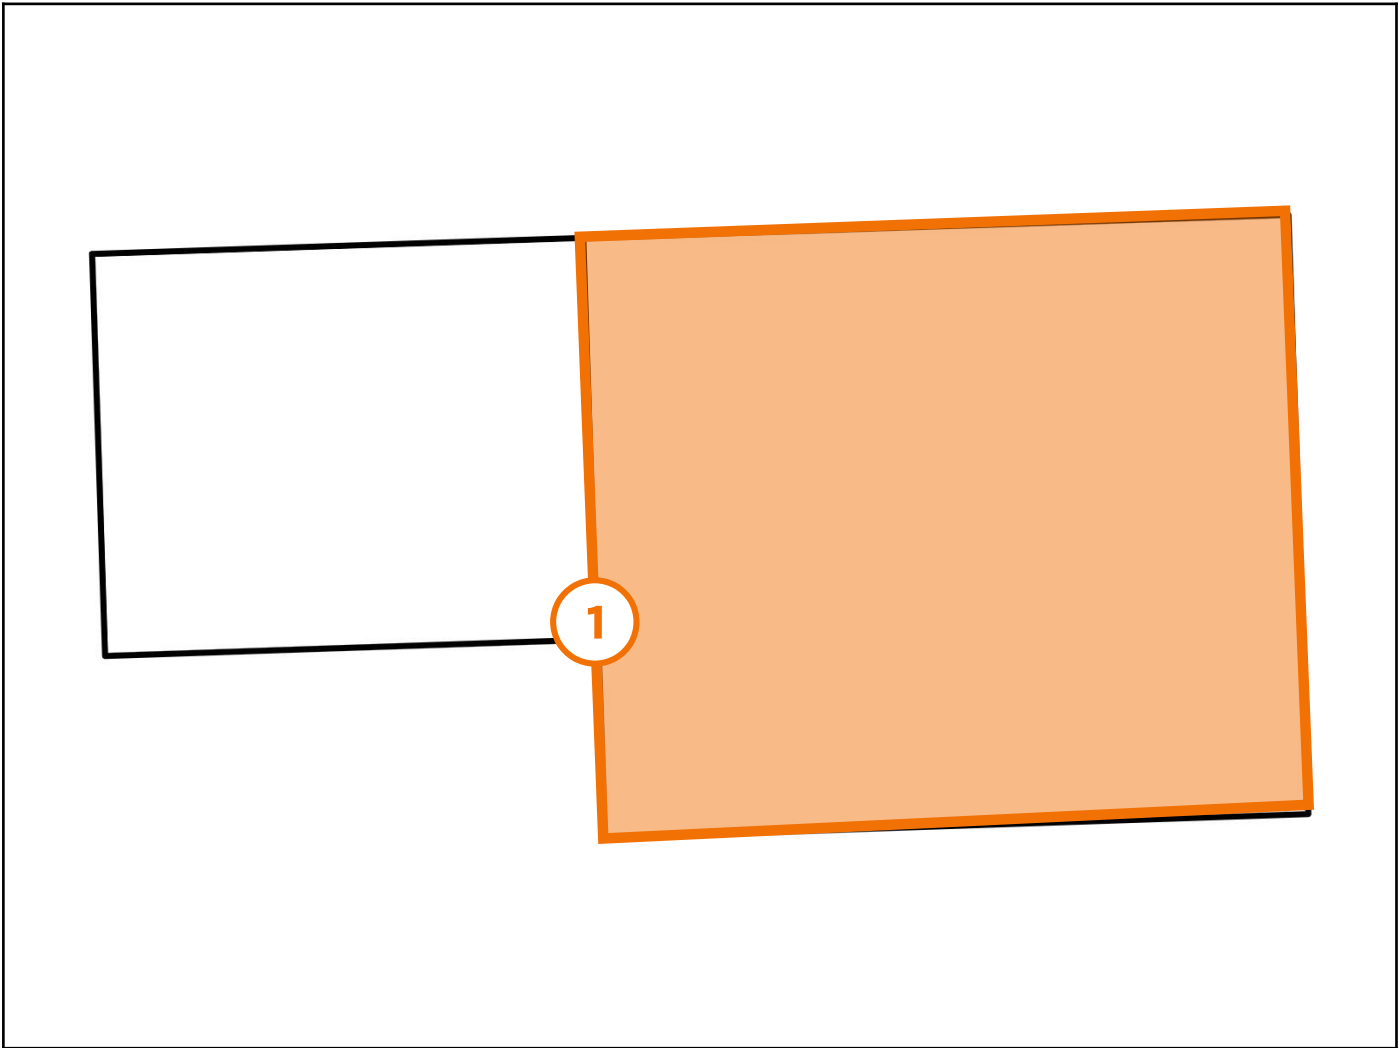
# Plan 2.1: Bijgebouw plan

| Beschrijving | Type | Actie |
|---|---|---|
| 1. GOLFPLATEN- tuinhuis | Asbestmateriaal | Verwijderen |

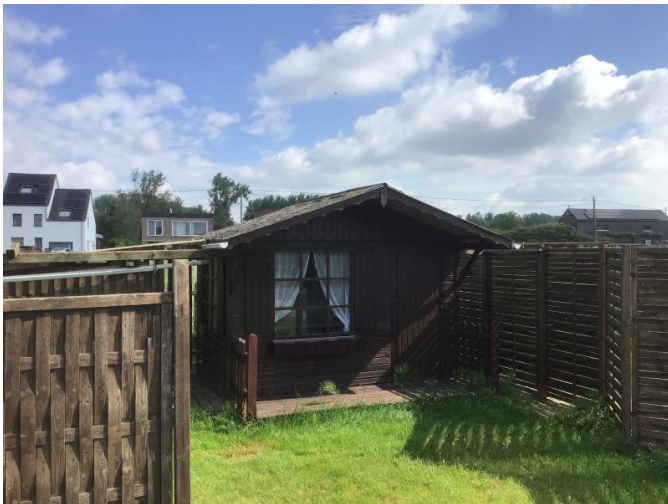
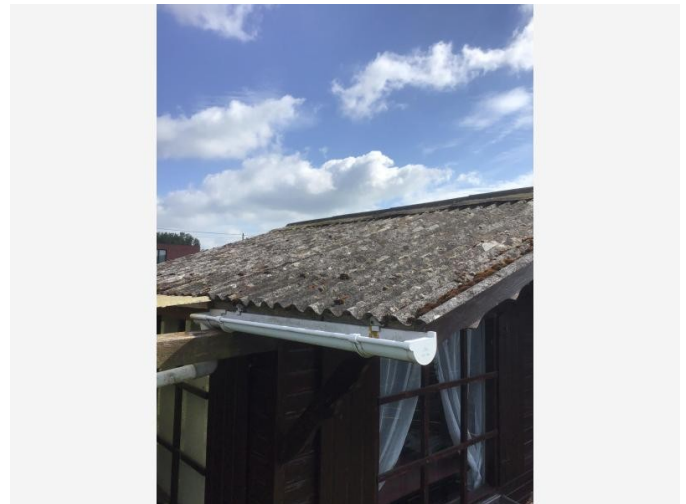
Het asbestmateriaal valt onder de mijlpaal van 2034.

Verwijderen

| Eindbeoordeling materiaalrisico | Verhoogd materiaalrisico en/of verhoogde kans op vezelvrijgave |

| Asbestsoort (vezeltype) | Crocidoliet aanwezig |
| Toestand van het materiaal | Matig beschadigd, matig verweerd |

| Beschrijving | Golfplaten- tuinhuis |

- Zorg voor een veilig beheer. Vermijd het beschadigen van het asbestmateriaal. Controleer de toestand jaarlijks op wijzigingen.

- Eenvoudige handelingen: mag via doe-het-zelf of door werknemer(s) met opleidingsattest eenvoudige handelingen  
Voor golfplaten voorziet de wet geen verplichting om deze asbestverdachte toepassing te laten verwijderen door een firma met een opleidingsattest eenvoudige handelingen. U mag, in principe, ongeacht beschadigingen of vrije asbestvezels, deze asbesttoepassing zelf verwijderen met inachtneming van de nodige veiligheidsmaatregelen om uzelf en uw omgeving te beschermen. Een beschadigde asbesttoepassing in slechte staat kan makkelijk verder breken of vergruizen. Er komen dan schadelijke asbestvezels vrij die ingeademd kunnen worden.

1. golfplaten mogen niet breken of beschadigd worden (nooit gooien of breken)
2. besproei de golfplaten met speciaal fixeermiddel op de bevestigingspunten
3. bevestigingsnagel golfplaat losmaken d.m.v. klauwhamer met blokje hout eronder om beschadiging te vermijden, bij schroef voorzichtig uitdraaien zonder beschadiging
4. golfplaten één voor één losmaken
5. golfplaten één voor één voorzichtig stapelen in een asbestafvalzak (niet breken)
6. met het asbestafval kunt u terecht op het recyclagepark of bij een geregistreerde asbestinzamelaar

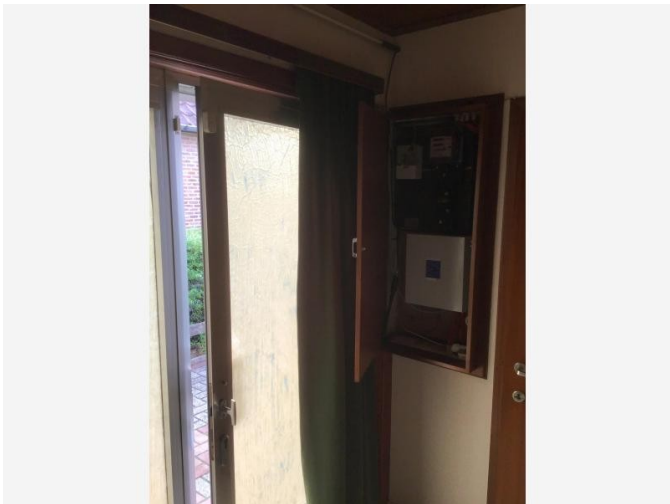
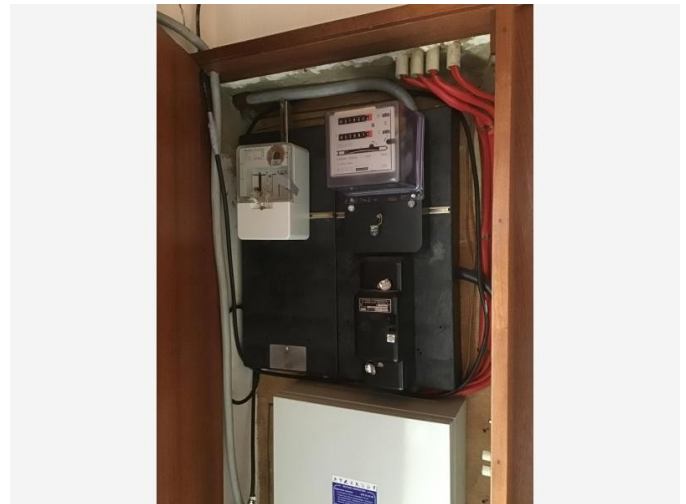
Het asbestmateriaal valt onder de mijlpaal van 2040.

Zorgvuldig beheren

| Eindbeoordeling materiaalrisico | Laag materiaalrisico en/of verlaagde kans op vezelvrijgave |

| Toestand van het materiaal | Onbeschadigd, niet verweerd |

| Beschrijving | Bakeliet elektriciteitskast/schakelaars |

- Zorg voor een veilig beheer. Vermijd het beschadigen van het asbestmateriaal. Controleer de toestand jaarlijks op wijzigingen.

- Eenvoudige handelingen: mag via doe-het-zelf of door werknemer(s) met opleidingsattest eenvoudige handelingen  
Voor bakeliet toepassingen voorziet de wet geen verplichting om deze asbestverdachte toepassing te laten verwijderen door een firma met een opleidingsattest eenvoudige handelingen. U mag indien het asbestverdachte materiaal volledig intact is en er geen vrije asbestvezels zichtbaar zijn, deze asbesttoepassing zelf verwijderen. Maatregelen nemen is hierbij verplicht om verspreiding en inademing van schadelijke asbestvezels tegen te gaan. Verplichte maatregelen bij de verwijdering:
  1. de materialen niet gooien, de materialen niet breken en de materialen in één stuk verwijderen
  2. de materialen opslaan in gesloten verpakkingen
  3. bij de werkzaamheden mogen geen minderjarigen of derden aanwezig zijn

4. gebruik maken van stofmasker type FFP3-mondmasker of gelijkwaardig
5. gebruik wegwerpoverall en -handschoenen en afspoelbaar schoeisel
6. gebruik natte doeken om eventuele resten en stof weg te nemen

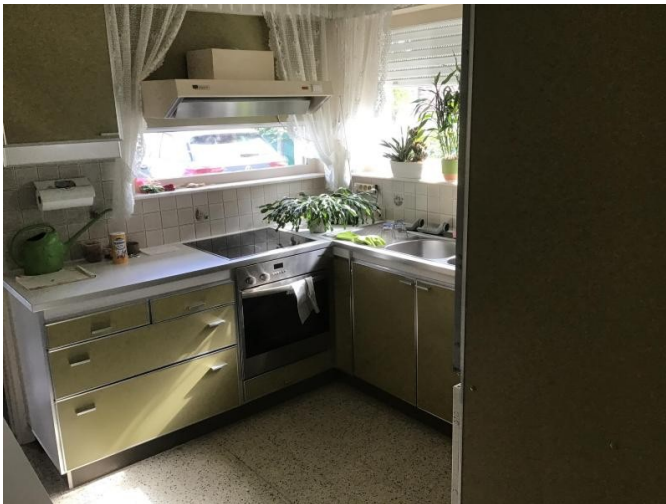
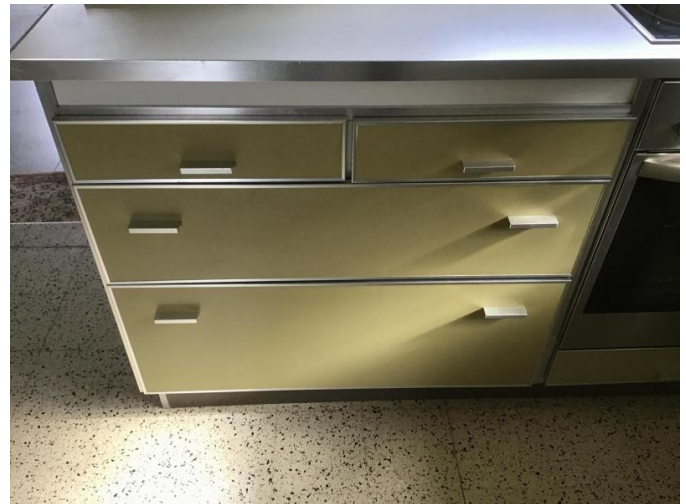
Het asbestmateriaal valt onder de mijlpaal van 2040.

Zorgvuldig beheren

| Eindbeoordeling materiaalrisico | Laag materiaalrisico en/of verlaagde kans op vezelvrijgave |

| Toestand van het materiaal | Onbeschadigd, niet verweerd |

| Beschrijving | Keuken - glasal keukenkasten |

- Zorg voor een veilig beheer. Vermijd het beschadigen van het asbestmateriaal. Controleer de toestand jaarlijks op wijzigingen.

- Eenvoudige handelingen: mag via doe-het-zelf of door werknemer(s) met opleidingsattest eenvoudige handelingen  
Voor platen in cement voorziet de wet geen verplichting om deze asbestverdachte toepassing te laten verwijderen door een firma met een opleidingsattest eenvoudige handelingen. U mag, in principe, ongeacht beschadigingen of vrije asbestvezels, deze asbestverdachte toepassing zelf verwijderen. Maatregelen nemen is hierbij verplicht om verspreiding en inademing van schadelijke asbestvezels tegen te gaan. Verplichte maatregelen bij de verwijdering:
  1. Nat maken (water) of fixeren (fixeermiddel) van het materiaal
  2. beschikken over PE-folie en zakken om loskomende deeltjes en afval op te vangen en te verpakken
  3. de materialen niet gooien, de materialen niet breken en de materialen in één stuk verwijderen

4. de materialen opslaan in gesloten verpakkingen
5. bij de werkzaamheden mogen geen minderjarigen of derden aanwezig zijn
6. gebruik maken van stofmasker type FFP3-mondmasker of gelijkwaardig
7. gebruik wegwerpoverall en -handschoenen en afspoelbaar schoeisel
8. gebruik natte doeken om eventuele resten en stof weg te nemen

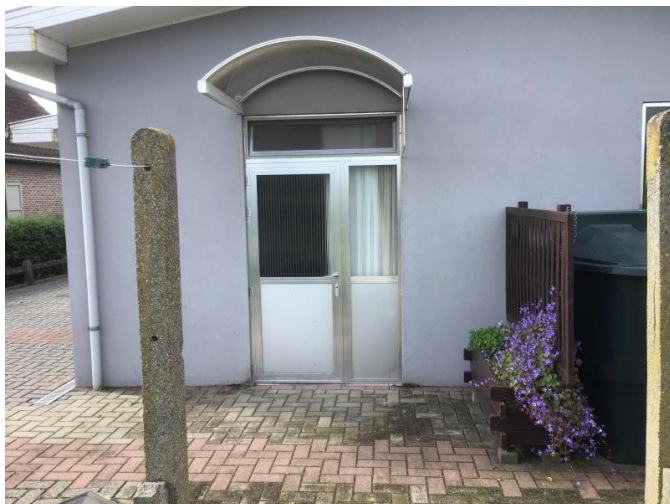
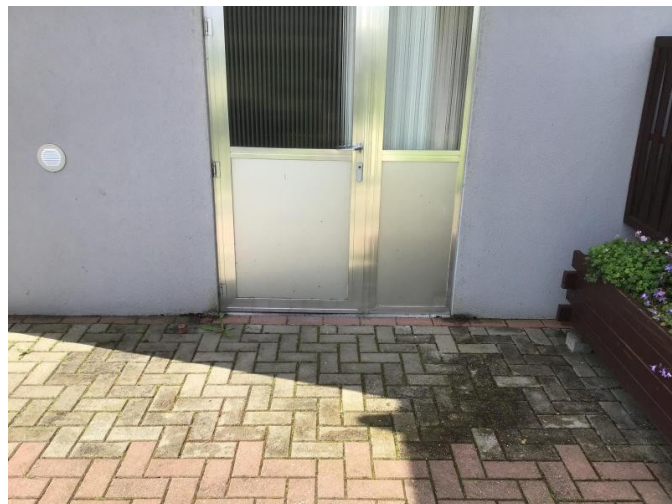
Het asbestmateriaal valt onder de mijlpaal van 2040.

Zorgvuldig beheren

| Eindbeoordeling materiaalrisico | Laag materiaalrisico en/of verlaagde kans op vezelvrijgave |

| Toestand van het materiaal | Onbeschadigd, niet verweerd |

| Beschrijving | Deuren - plaat glasal |

- Zorg voor een veilig beheer. Vermijd het beschadigen van het asbestmateriaal. Controleer de toestand jaarlijks op wijzigingen.

- Eenvoudige handelingen: mag via doe-het-zelf of door werknemer(s) met opleidingsattest eenvoudige handelingen  
Voor platen in cement voorziet de wet geen verplichting om deze asbestverdachte toepassing te laten verwijderen door een firma met een opleidingsattest eenvoudige handelingen. U mag, in principe, ongeacht beschadigingen of vrije asbestvezels, deze asbestverdachte toepassing zelf verwijderen. Maatregelen nemen is hierbij verplicht om verspreiding en inademing van schadelijke asbestvezels tegen te gaan. Verplichte maatregelen bij de verwijdering:
  1. Nat maken (water) of fixeren (fixeermiddel) van het materiaal
  2. beschikken over PE-folie en zakken om loskomende deeltjes en afval op te vangen en te verpakken
  3. de materialen niet gooien, de materialen niet breken en de materialen in één stuk verwijderen

4. de materialen opslaan in gesloten verpakkingen
5. bij de werkzaamheden mogen geen minderjarigen of derden aanwezig zijn
6. gebruik maken van stofmasker type FFP3-mondmasker of gelijkwaardig
7. gebruik wegwerpoverall en -handschoenen en afspoelbaar schoeisel
8. gebruik natte doeken om eventuele resten en stof weg te nemen

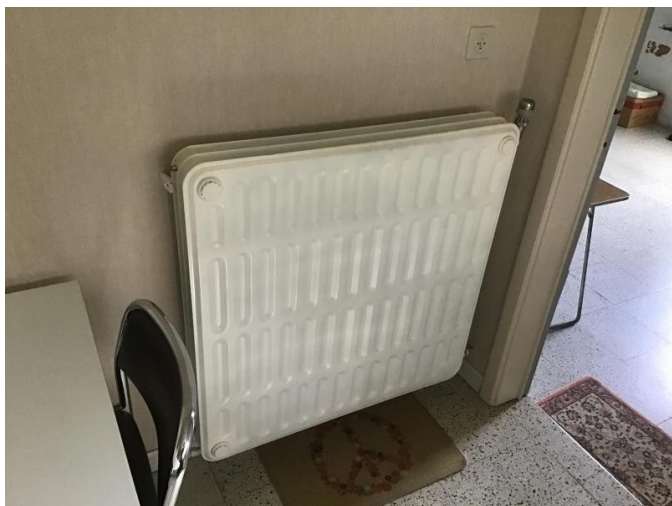
Vrije foto

In de periode dat deze radiatoren werden vervaardigd, werden frequent pakkingen gebruikt. De radiatoren konden niet bemonsterd worden zonder destructief onderzoek. Bij verwijdering van de radiatoren is het raadzaam de binnenzijde van het toestel te inspecteren op asbestverdachte pakkingen voor definitieve afvoer in het kader van het veilig beheer of verwijdering van materialen.

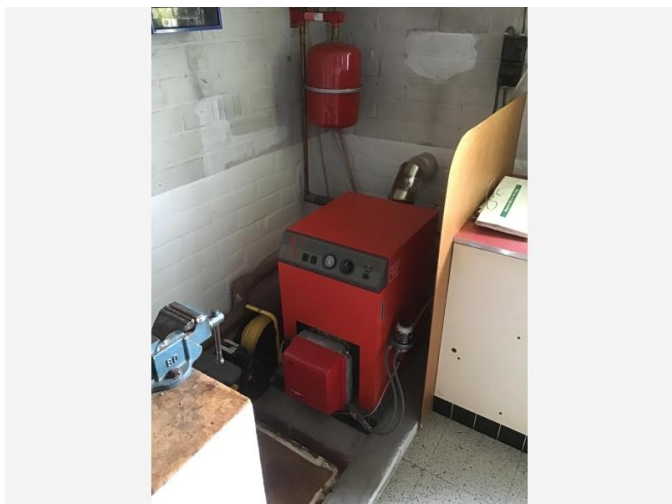
Vrije foto

In de periode dat de CV-ketel/brander werd geplaatst, werden er frequent asbestverdachte materialen in verwerkt zoals afdichtingskoorden, pakkingen, vezelplaten, karton, ... Tijdens het plaatsbezoek waren er geen asbestverdachte materialen zichtbaar langs de buitenzijde van de CV-ketel/brander. Echter bij verwijdering dient de nodige voorzichtigheid ingebouwd te worden en is het aangeraden om verder onderzoek te doen of de CV-ketel/brander intern asbestverdachte materialen bevat.

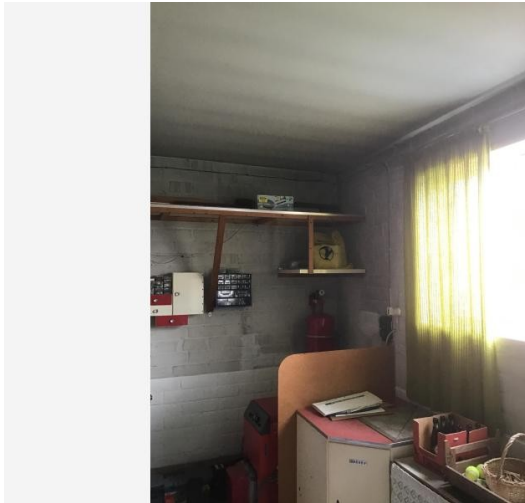
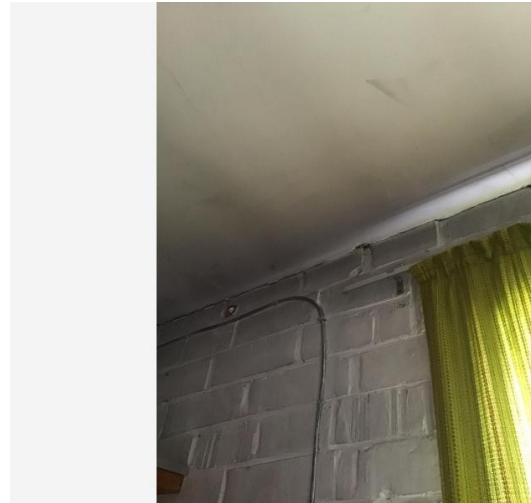
## Fiche 8: Pleister plafond

Geen asbest

| # | Type | Referentie | Resultaat |
|---|---|---|---|
| 8.1 | Mengmonster | MM02 | Geen asbest |
