# Asbestinventarisatetest

Frans Vander Elststraat 92, 1950 Kraainem

Attestnummer : **20240409-000342.000**

Uitgegeven op : **09.04.2024**

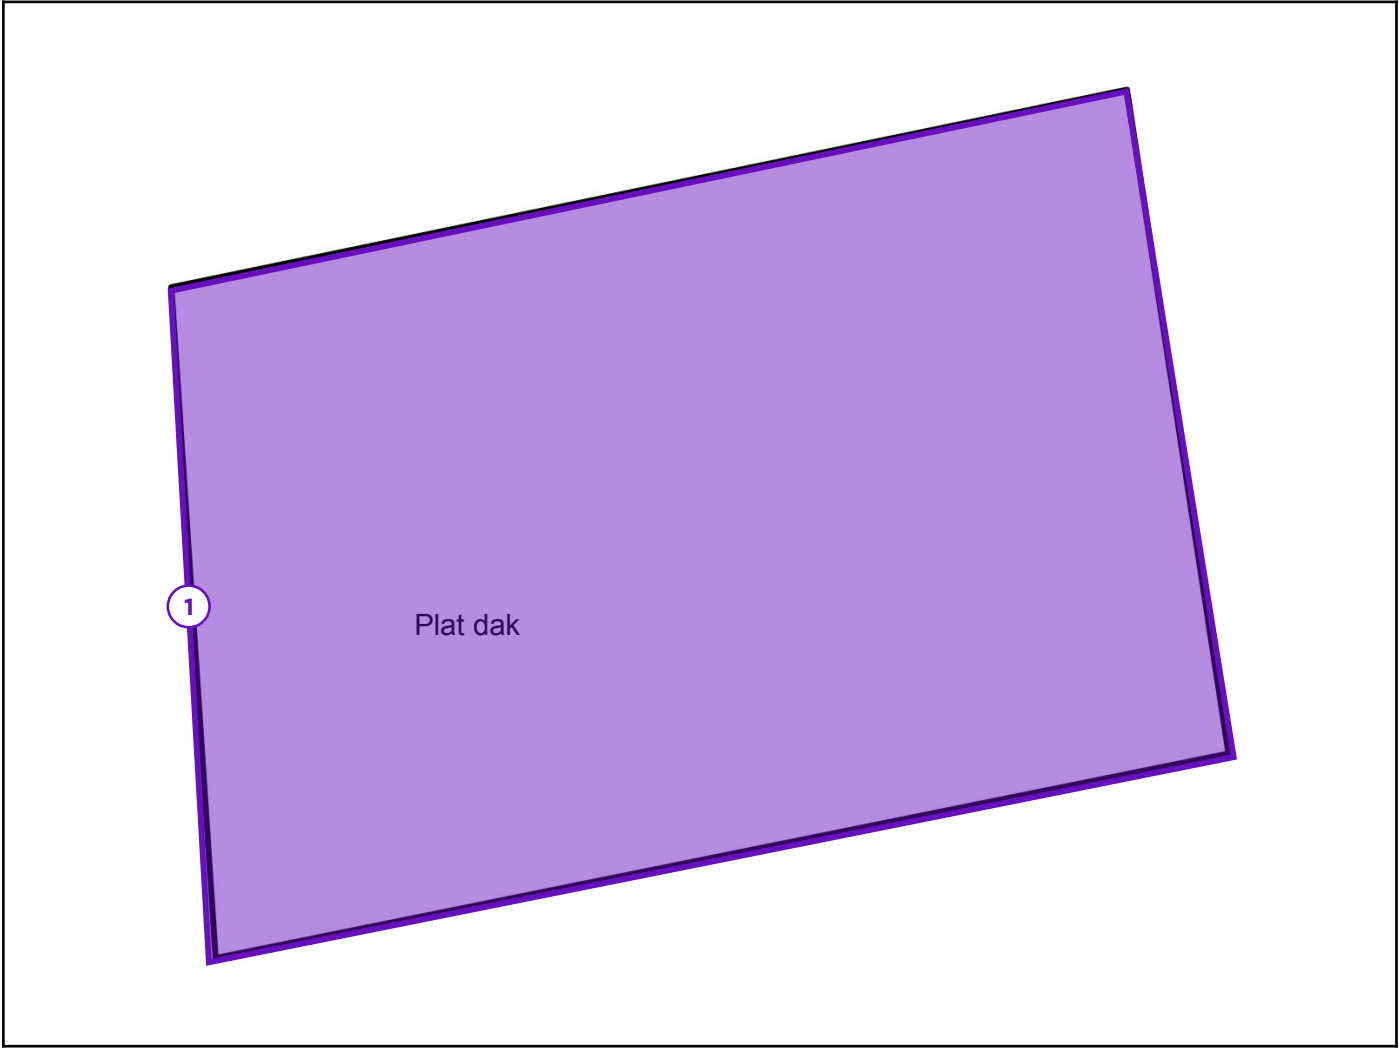
# Plan 1.4: Dakplan

| Beschrijving | Type | Actie |
|---|---|---|
| 1. Roofing - plat dak | Beperking | - |

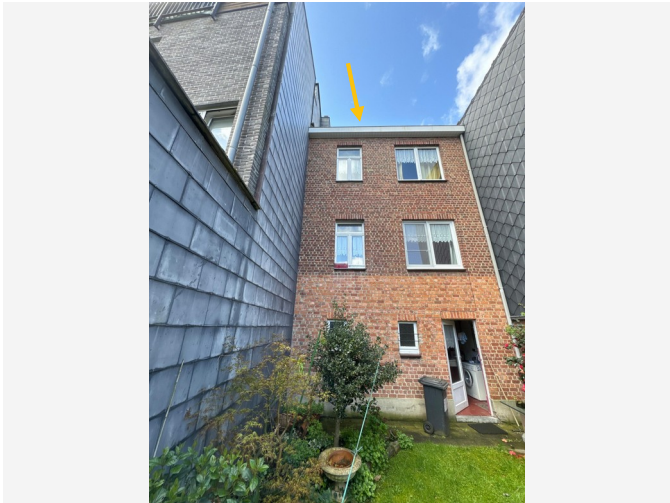
*Situeringsfoto*

### Permanente beperking

**Reden:** Het te onderzoeken materiaal situeert zich hoger dan 3,50 m te rekenen vanaf een veilige ondergrond

**Uitleg van de asbestdeskundige:** Het plat dak is hoger dan 3,5m van de laatste vaste ondergrond.

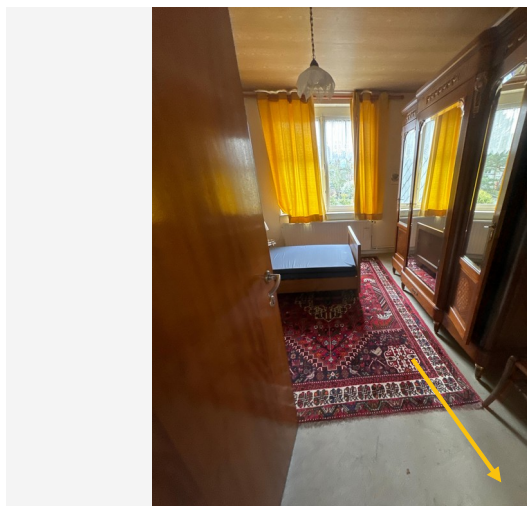
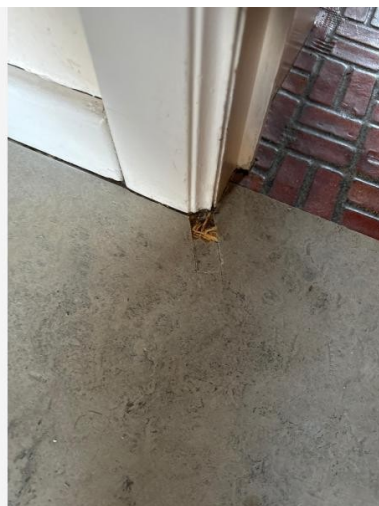
## Fiche 4: Vloerzeil

Geen asbest

| # | Type | Referentie | Resultaat |
|---|---|---|---|
| 4.1 | Puntmonster | PM03 Vloerzeil | Geen asbest |

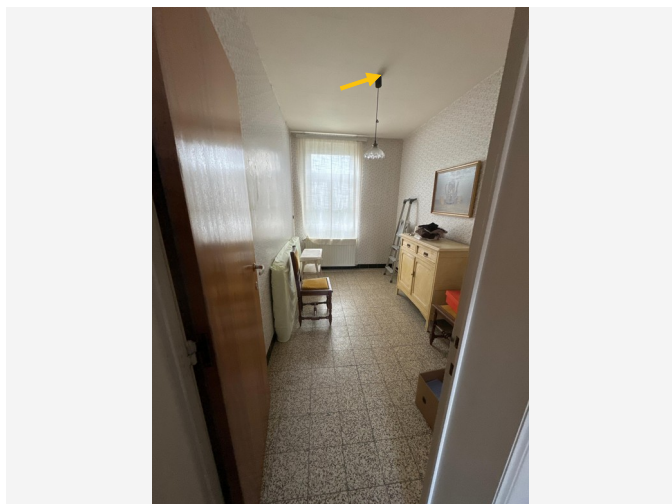
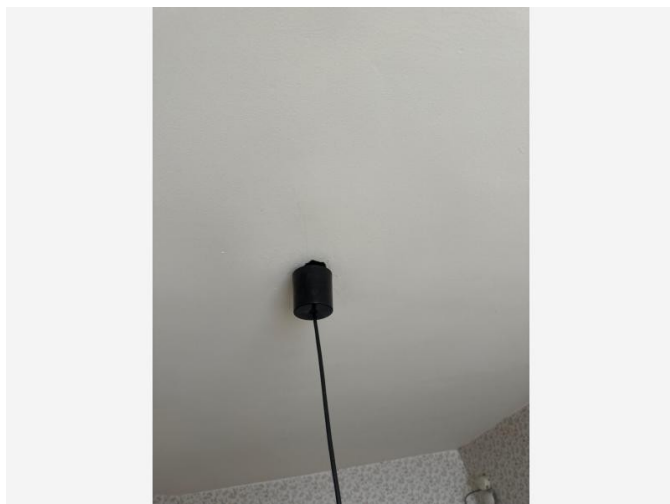
## Fiche 5: Pleisterwerk plafond

Geen asbest

| # | Type | Referentie | Resultaat |
|---|---|---|---|
| 5.1 | Mengmonster | MM02 pleisterwerk plafond | Geen asbest |

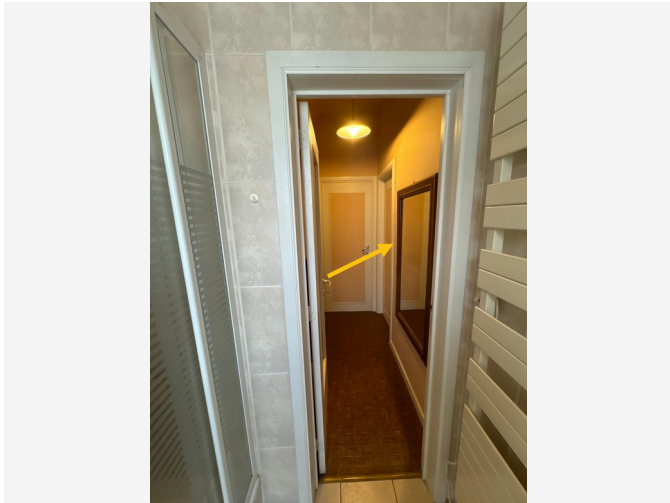
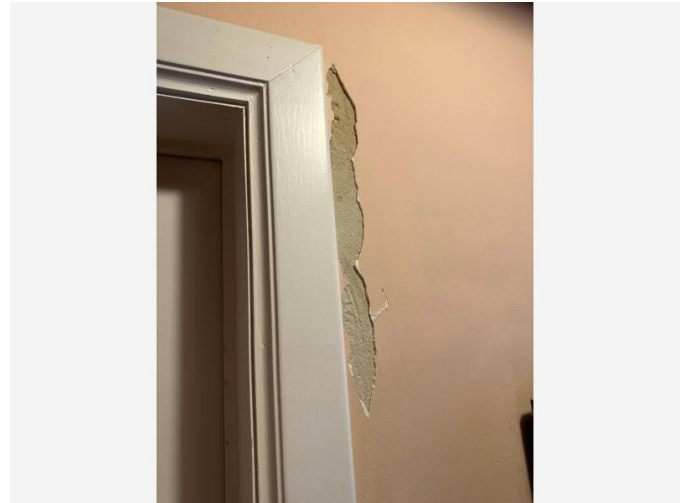
## Fiche 6: Pleisterwerk wand

Geen asbest

| # | Type | Referentie | Resultaat |
|---|---|---|---|
| 6.1 | Mengmonster | MM01 Pleisterwerk wand | Geen asbest |
