# Asbestinventarisatetest

Brederodestraat 184A/153, 2018 Antwerpen

Attestnummer : **20240529-000186.000**

## Zone 1: Appartement b153

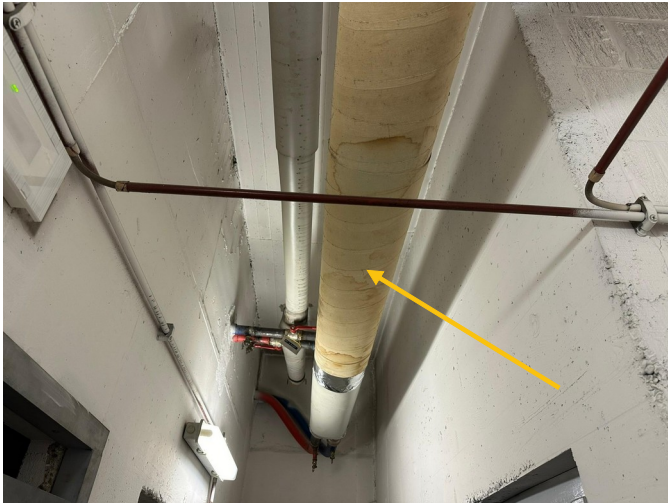
In de garage en gang naar de kelderbergingen werd er asbestverdachte leidingisolatie waargenomen. Dit behoort echter toe aan de gemeenschap en het nemen van stalen valt daarom buiten de scope van dit asbestattest dat voor de private eigendom bedoeld is. Het asbestattest voor de gemene delen is verplicht vanaf 2027. Zorg ervoor dat u deze leidingisolatie niet beschadigt (bijvoorbeeld bij verhuis van spullen van en naar de bergingen).

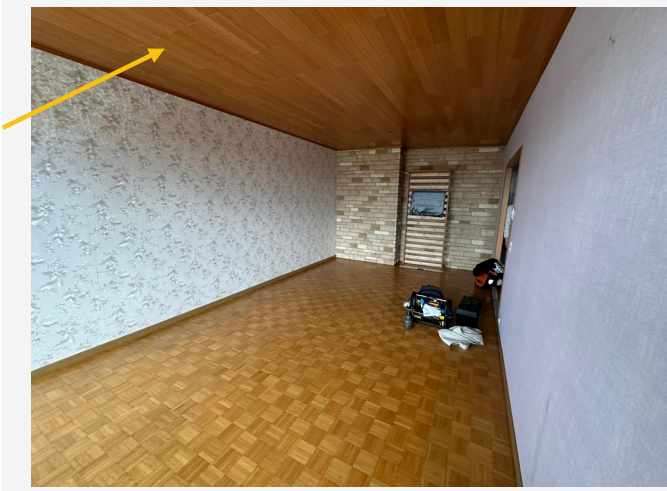
De verlaagde plafonds zijn niet- asbestverdacht. Eventuele achterliggende pleisterlagen konden niet getest worden.

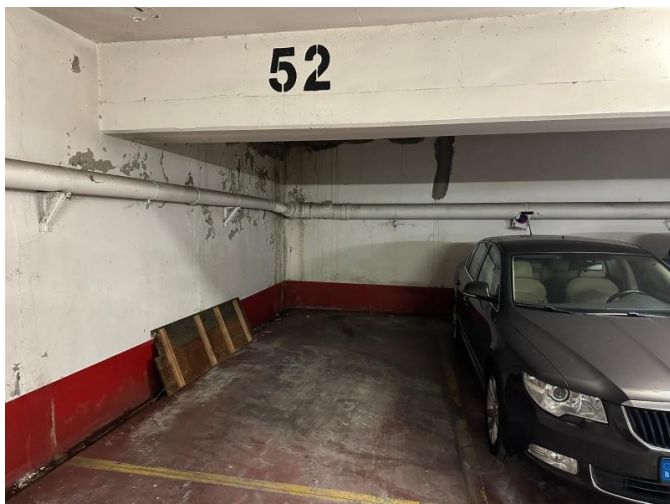
De parkeerplaats nr. 52 bevat geen asbestverdachte materialen.

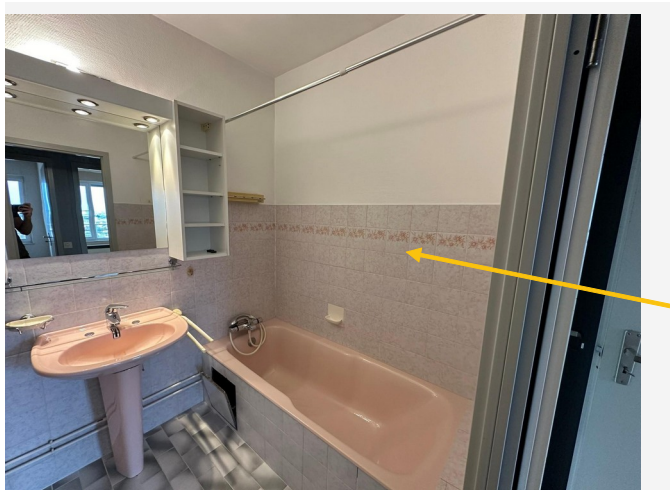
## Fiche 4: tegellijm achter faience tegels badkamer, wc en keuken

Vroeger werd er soms asbesthoudende tegellijm gebruikt achter wandtegels (vaak zwart). Dit was niet waarneembaar, er waren

geen bestaande beschadigingen de wandtegels. Bij het openen van het technisch luik in het bad was ook geen zwarte tegellijm zichtbaar. Kijk dit na bij eventuele verwijdering tegels.

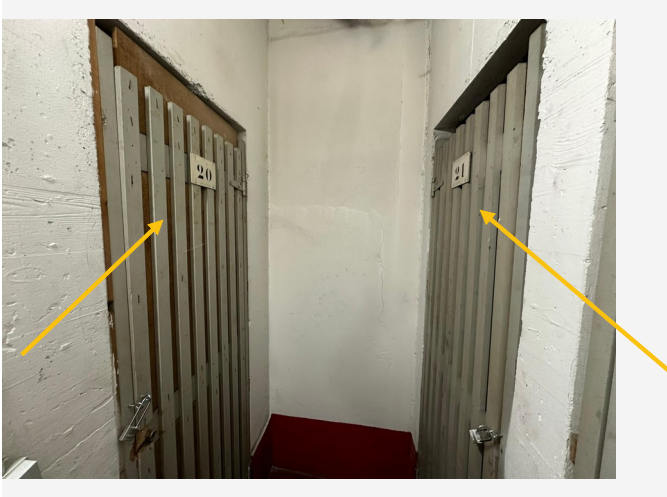
In de 2 kelderbergingen werden geen asbestverdacht materialen aangetroffen.

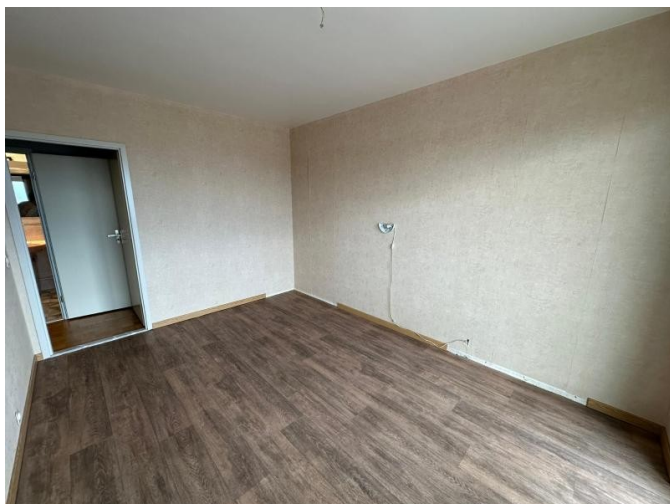
De linoleum in de grote slaapkamer is niet- asbestverdacht en is ook niet bevestigd met verdachte lijm.

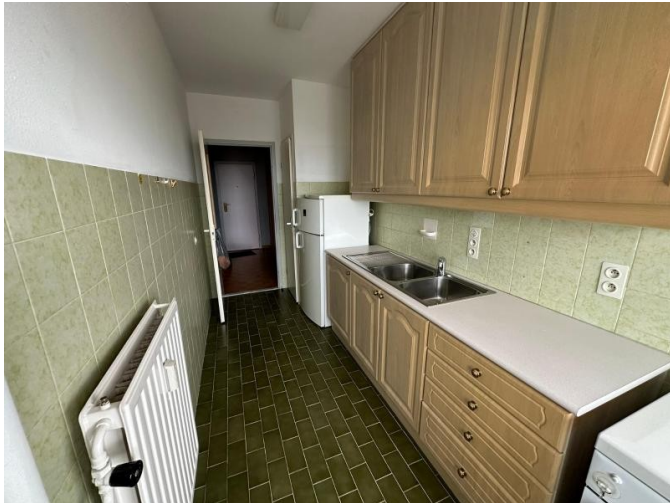
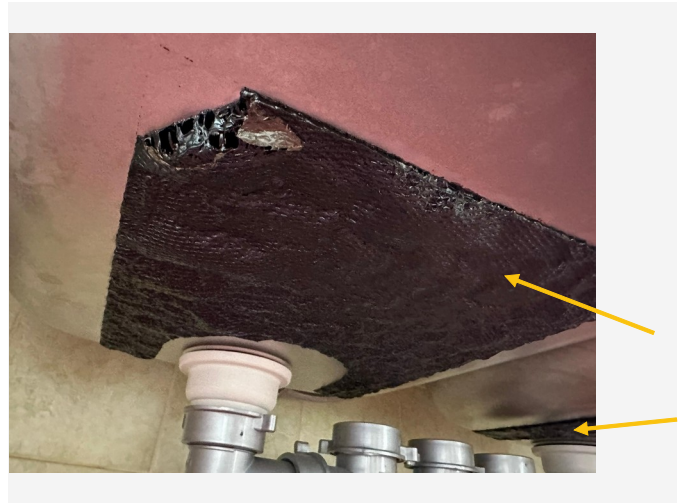
## Fiche 7: antidreunslab lavabo keuken

Geen asbest

| # | Type | Referentie | Resultaat |
|---|---|---|---|
| 7.1 | Puntmonster | 240527-068-003 | Geen asbest |

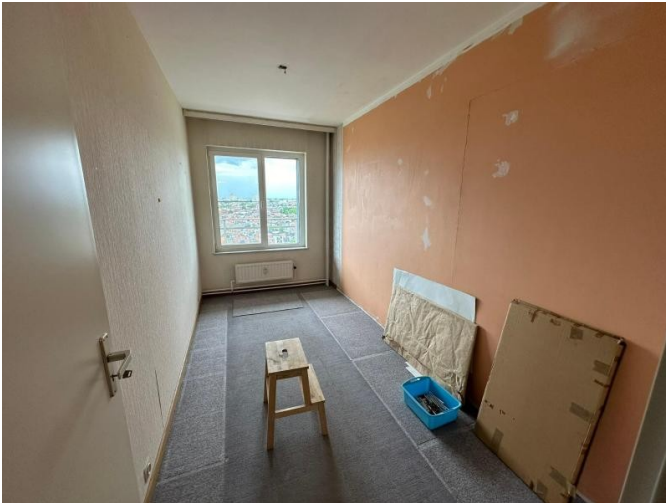
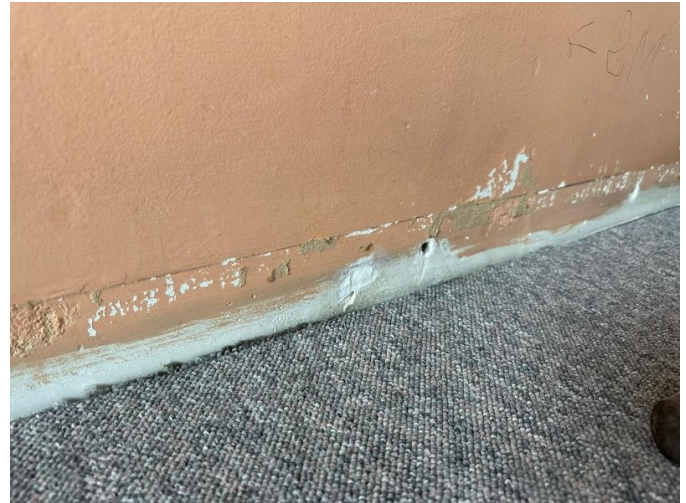
## Fiche 8: pleisterwerk muren

Geen asbest

| # | Type | Referentie | Resultaat |
|---|---|---|---|
| 8.1 | Mengmonster | 240527-068-001 | Geen asbest |

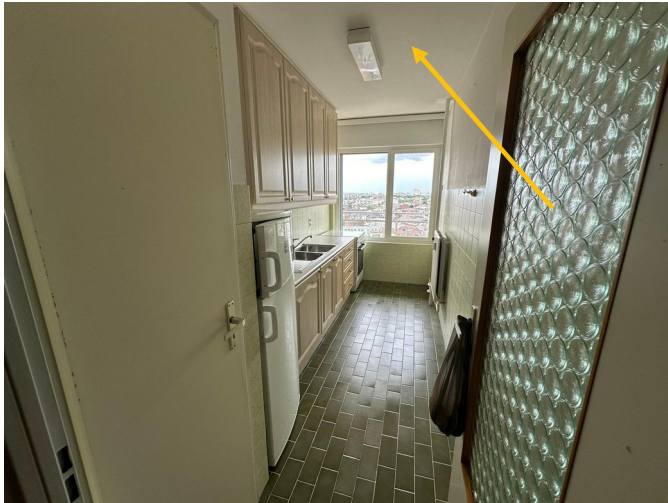
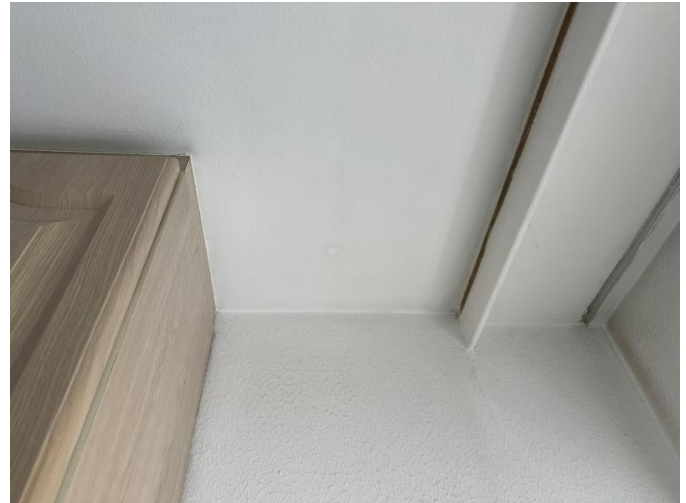
## Fiche 9: pleisterwerk plafonds

Geen asbest

| # | Type | Referentie | Resultaat |
|---|---|---|---|
| 9.1 | Mengmonster | 240527-068-002 | Geen asbest |
