# Asbestinventarisatetest

Frans Beckersstraat 99/101, 2600 Antwerpen

Attestnummer : 20240306-000517.000

Uitgegeven op : 06.03.2024

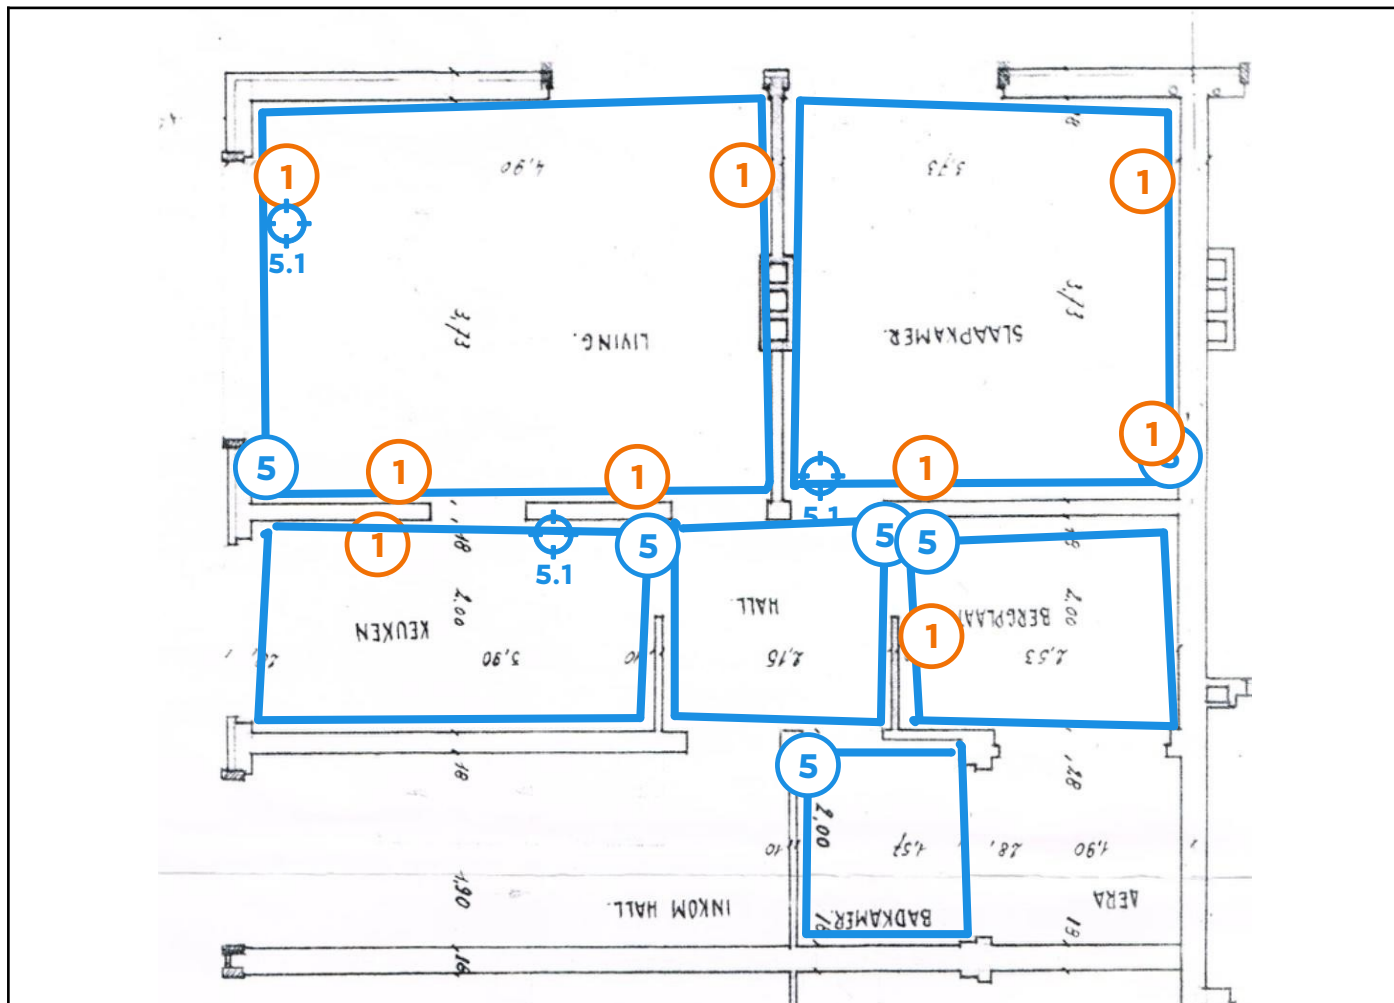
## Plan 1.1: Appartement 101

| Beschrijving | Type | Actie |
|---|---|---|
| 1. Bakeliet | Asbestmateriaal | <a href="#">Verwijderen</a> |
| 5. Binnenmuren pleister | Geen asbest | - |

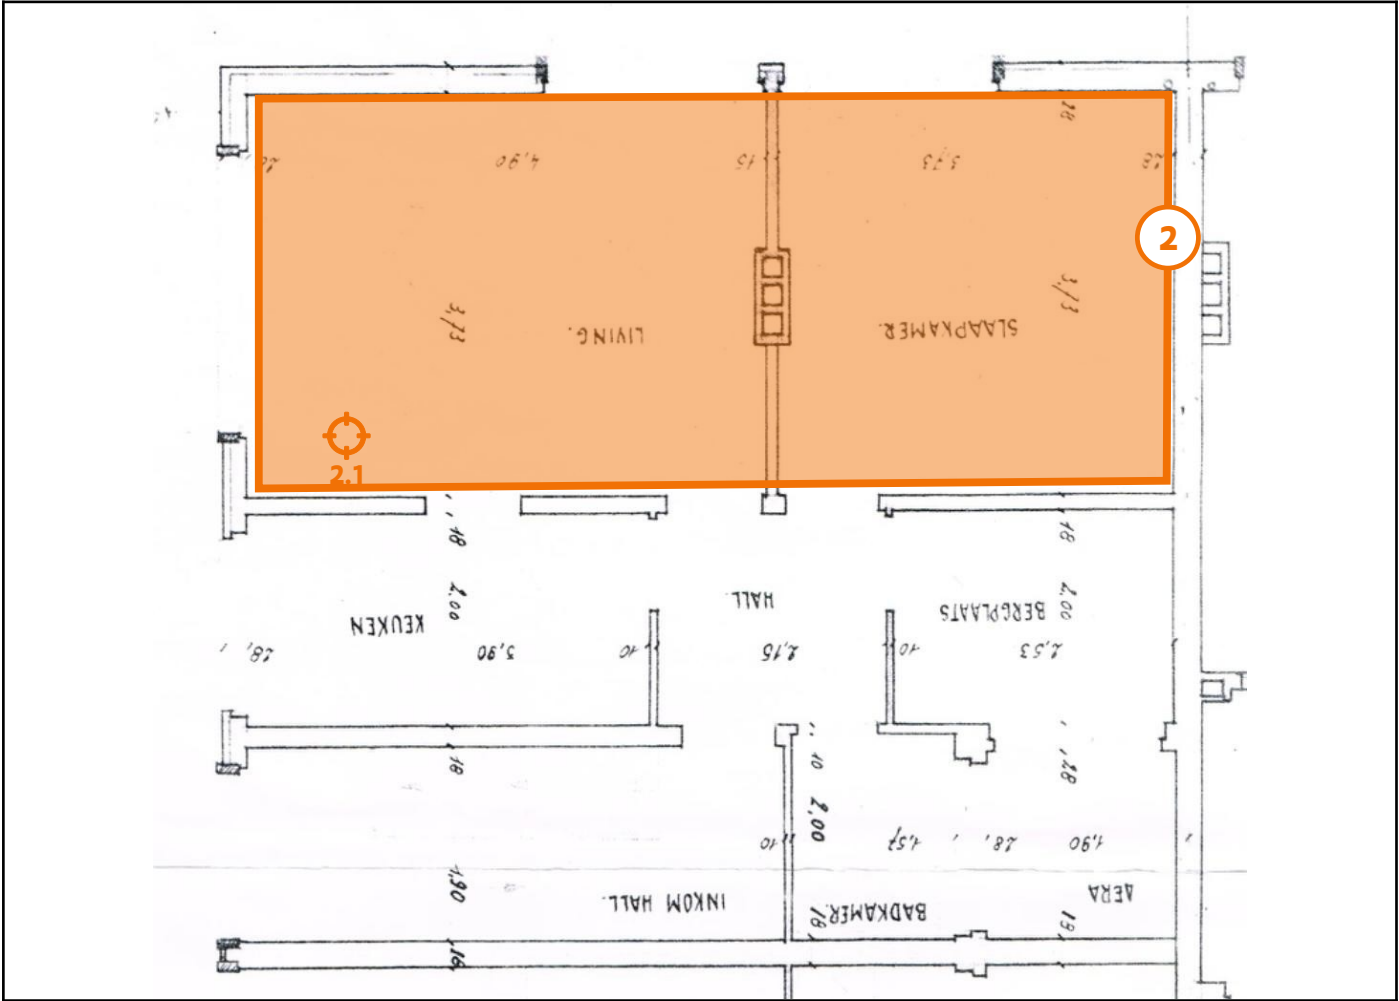
# Plan 1.3: Appartement 101

| Beschrijving | Type | Actie |
|---|---|---|
| 2. Zwarte lijm | Asbestmateriaal | Verwijderen |

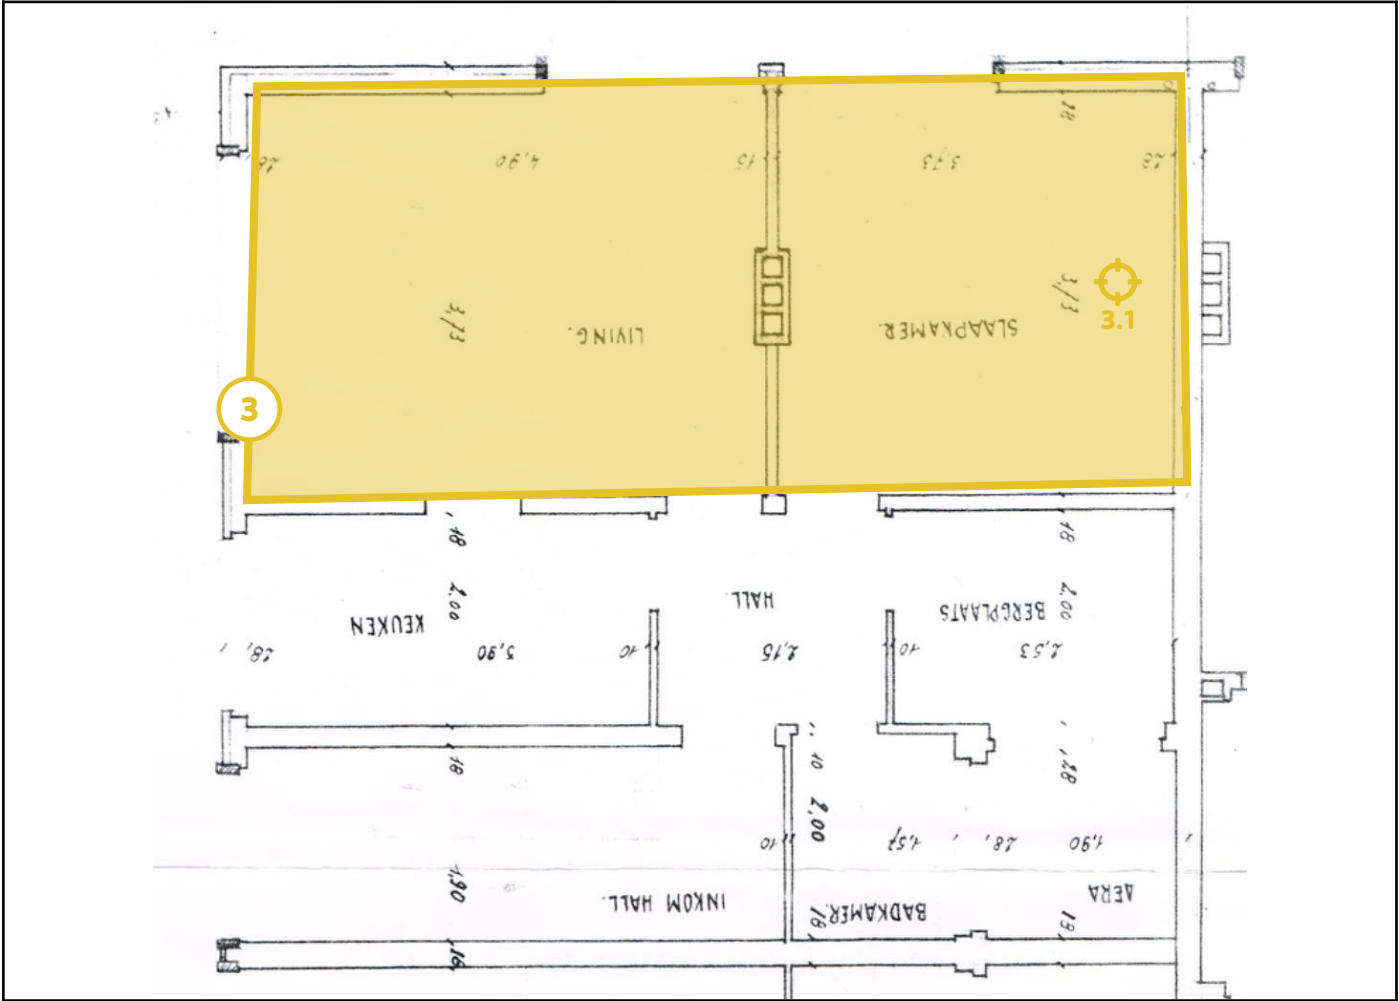
# Plan 1.4: Appartement 101

| Beschrijving | Type | Actie |
|---|---|---|
| 3. Vinyltegels | Asbestmateriaal | Zorgvuldig beheren |

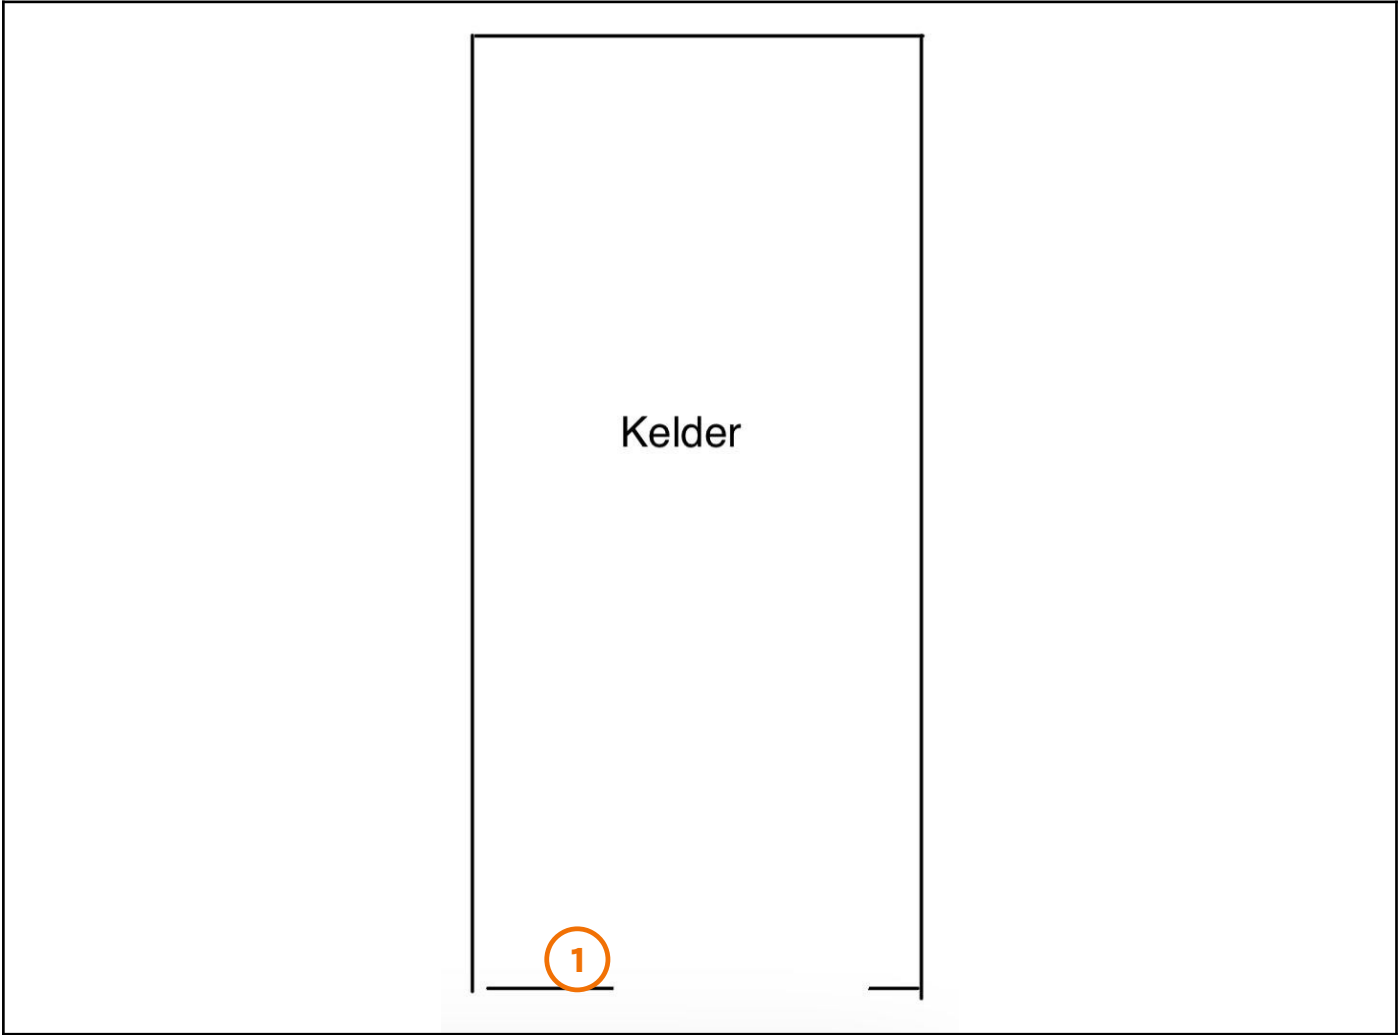
# Plan 1.5: Kelder

| Beschrijving | Type | Actie |
|---|---|---|
| 1. Bakeliet | Asbestmateriaal | Verwijderen |

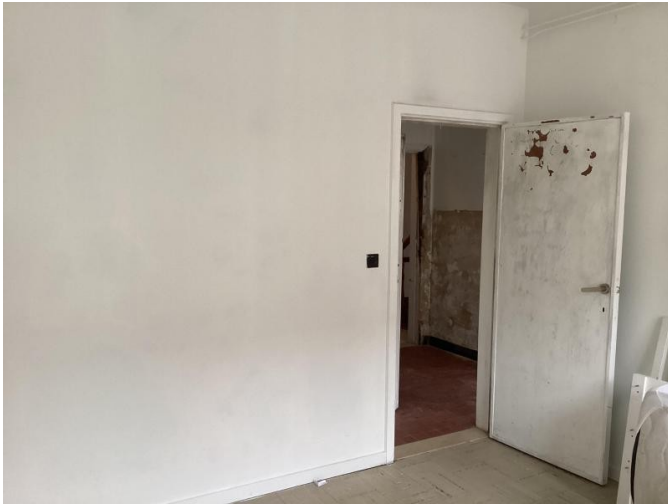
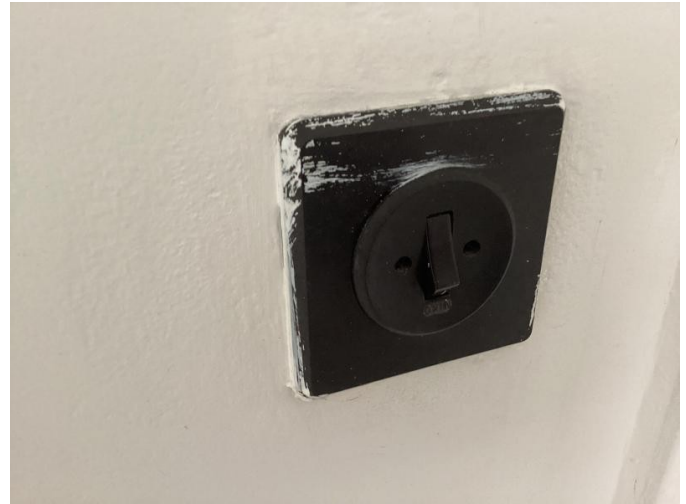
Het asbestmateriaal valt onder de mijlpaal van 2040.

| Eindbeoordeling materiaalrisico | Verhoogd materiaalrisico en/of verhoogde kans op vezelvrijgave |

| Asbestsoort (vezeltype) | Crocidoliet aanwezig |
| Toestand van het materiaal | Licht beschadigd, licht verweerd. Intact materiaal type Pical – asbestboard of categorie III 'gebondenheid' |

| Beschrijving | Bakeliet |
| Asbestmateriaal | Plaat, paneel, tablet - Type Bakeliet |

Verwijderen

- Zorg voor een veilig beheer. Vermijd het beschadigen van het asbestmateriaal. Controleer de toestand jaarlijks op wijzigingen.

- Eenvoudige handelingen: mag via doe-het-zelf of door werknemer(s) met opleidingsattest eenvoudige handelingen  
Kan door particulier verwijderd worden zonder breken of beschadigen bij verwijderen.

Draag steeds handschoenen en een ffp3 mondmasker.

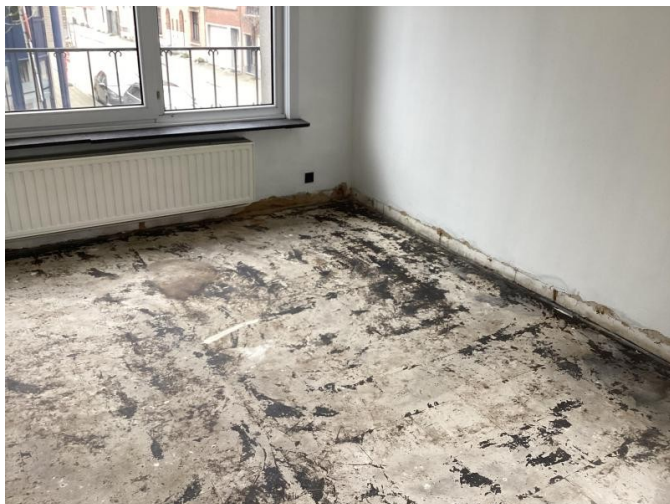
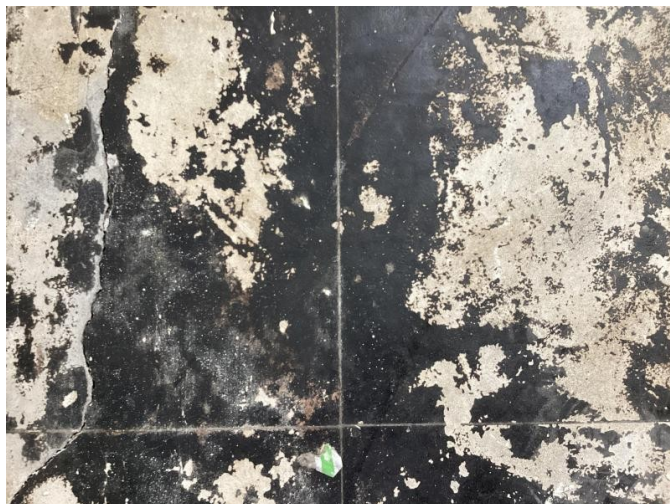
Het asbestmateriaal valt onder de mijlpaal van 2040.

| Eindbeoordeling materiaalrisico | Verhoogd materiaalrisico en/of verhoogde kans op vezelvrijgave |

| Asbestsoort (vezeltype) | Alleen chrysotiel |
| Toestand van het materiaal | Matig beschadigd, matig verweerd |

| # | Type | Referentie | Resultaat |
|---|---|---|---|
| 2.1 | Puntmonster | 32050/1/03 | Chrysotiel |

| Beschrijving | Zwarte lijm |

Verwijderen

- Verwijder dit asbestmateriaal zo snel mogelijk. Volg de toestand goed op.

- Hermetische zone (erkend asbestverwijderaar)  
Kan enkel verwijderd worden door een erkend asbestverwijderaar.

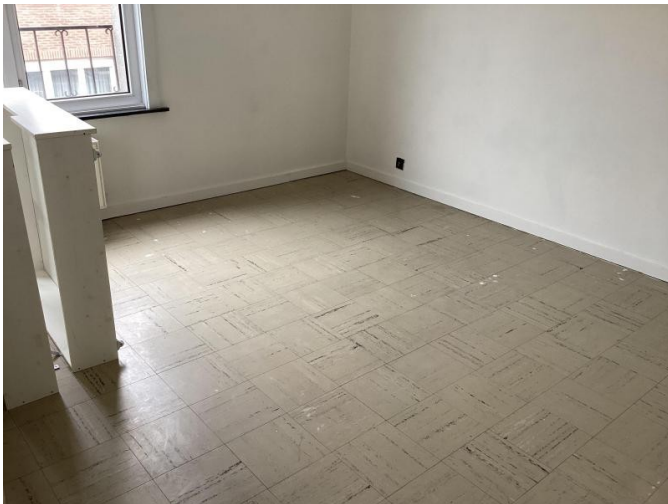
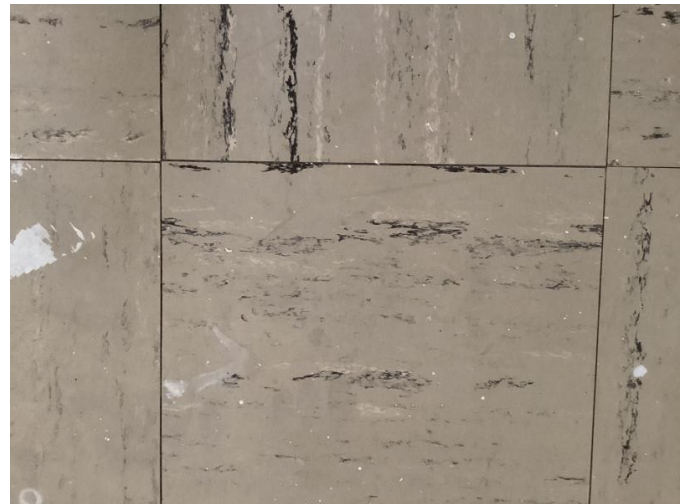
Het asbestmateriaal valt onder de mijlpaal van 2040.

| Eindbeoordeling materiaalisico | Laag materiaalisico en/of verlaagde kans op vezelvrijgave |

| Asbestsoort (vezeltype) | Alleen chrysotiel |
| Toestand van het materiaal | Licht beschadigd, licht verweerd. Intact materiaal type Pical – asbestboard of categorie III 'gebondenheid' |

| # | Type | Referentie | Resultaat |
|---|---|---|---|
| 3.1 | Puntmonster | 32050/1/04 | Chrysotiel |

| Beschrijving | Vinyltegels |

Zorgvuldig beheren

- Zorg voor een veilig beheer. Vermijd het beschadigen van het asbestmateriaal. Controleer de toestand jaarlijks op wijzigingen.

- Hermetische zone (erkend asbestverwijderaar)  
Kan onmogelijk verwijderd worden zonder het materiaal te beschadigen.

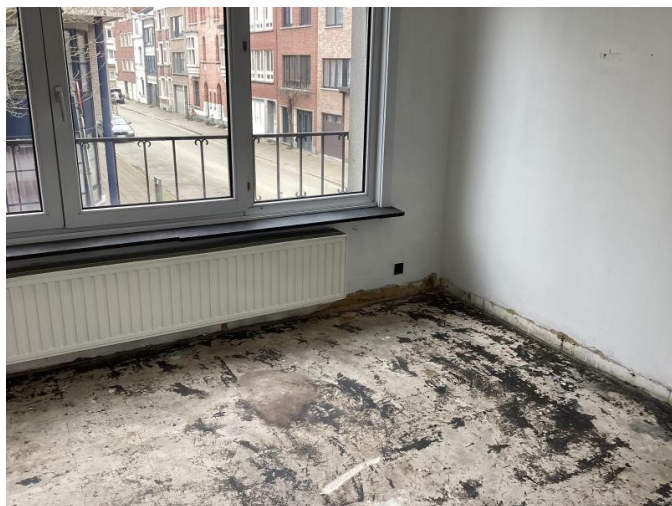
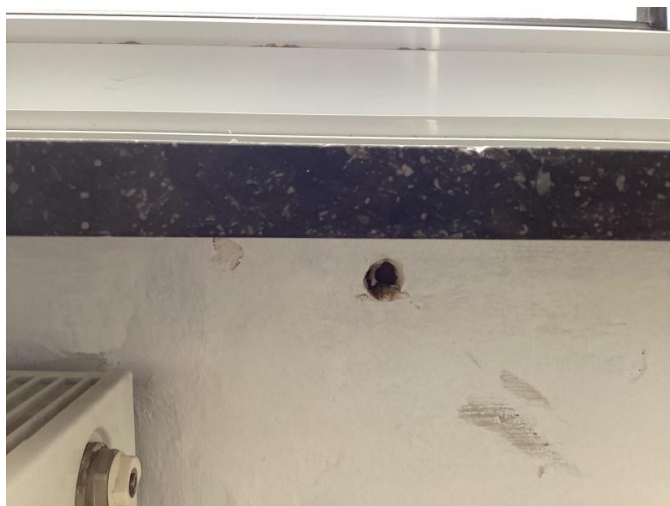
## Fiche 5: Binnenmuren pleister

Geen asbest

| # | Type | Referentie | Resultaat |
|---|---|---|---|
| 5.1 | Mengmonster | 32050/1/01 | Geen asbest |

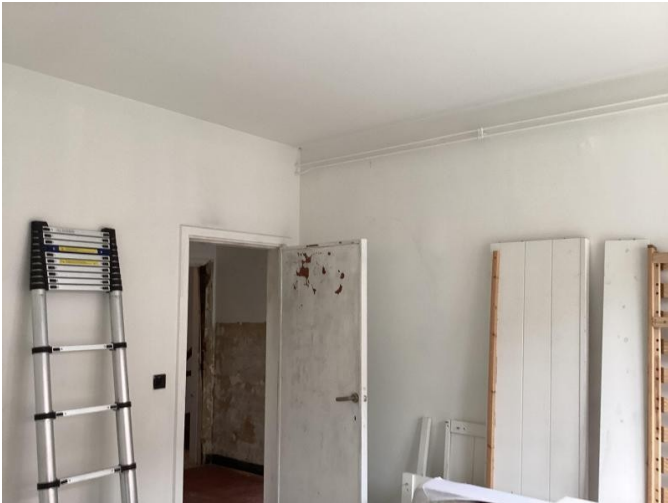
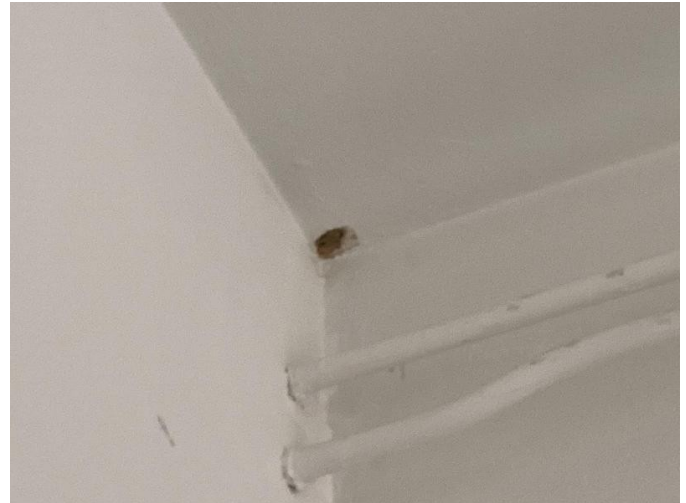
## Fiche 6: Plafonds pleister

Geen asbest

| # | Type | Referentie | Resultaat |
|---|---|---|---|
| 6.1 | Mengmonster | 32050/1/02 | Geen asbest |
